TRIBUNAL REGIONAL ELEITORAL DO PARANÁ

ESTUDO TÉCNICO PRELIMINAR DE ENGENHARIA

PAD Nº 1885/2021

Levantamentos das necessidades e
estudo de soluções para adequação
do edifício que abriga o Fórum
Eleitoral de Iraty

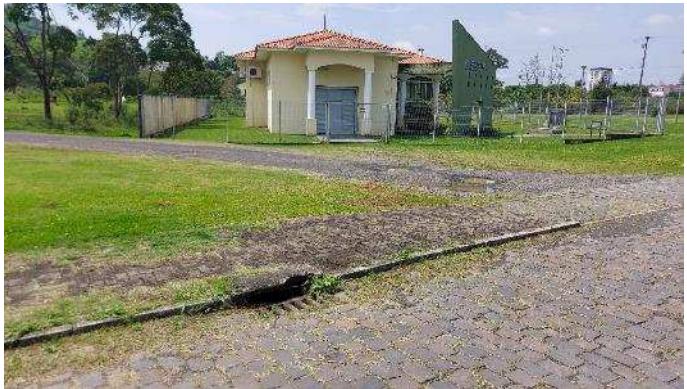
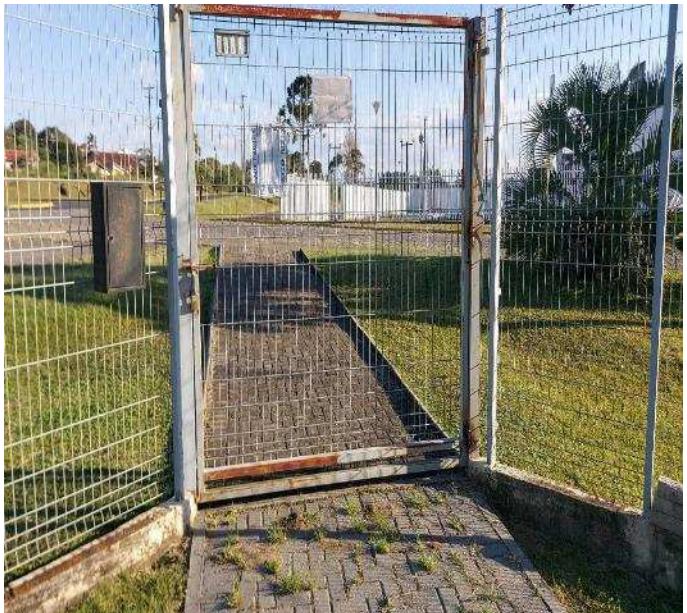
Assim, considerando que o proprietário da edificação é responsável pela reforma e conservação de sua calçada, é necessária a readequação do passeio dentro dos limites impostos pela norma, com instalação do piso tátil, criando um caminho acessível.

O item 7.3.8² da norma de acessibilidade (NBR 16.537:2016) recomenda que o caminho acessível seja executado com revestimento de piso liso, o paver é trepidante, mas, tendo em vista essa não ser uma obrigatoriedade e para manter o padrão criado pela prefeitura nos demais espaços do município, recomenda-se apenas a instalação do piso tátil na área externa, mantendo o paver, também recomenda-se a utilização de piso tátil de concreto de dimensões 25x25cm na área do passeio público, aceito pela norma vigente. Na área interna utilizamos o piso de concreto no caminho acessível como padrão nos Fóruns Eleitorais do Paraná a fim de trazer maior conforto e mitigar o risco de acidentes e quedas para eleitores.

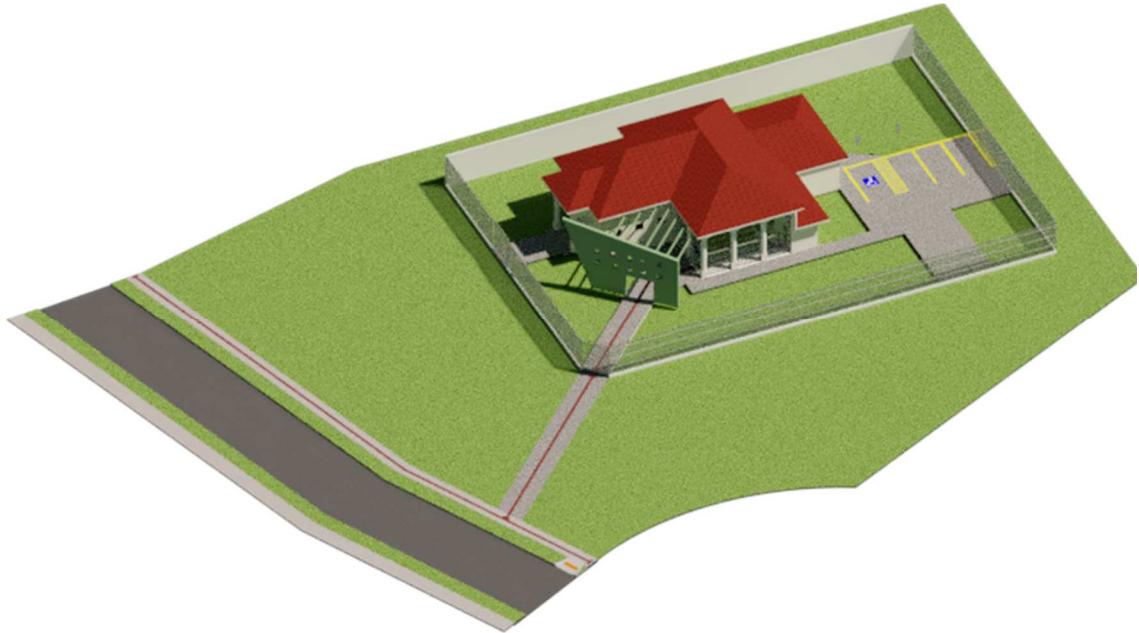
A imagem a seguir ilustra o resultado final das adequações no passeio público e acesso à edificação:

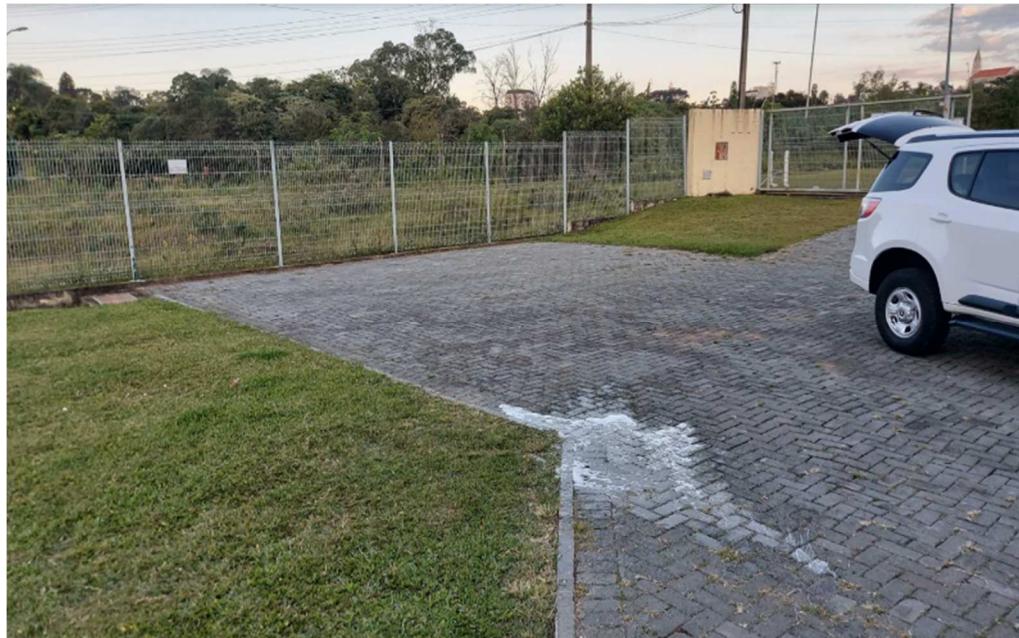
chuva. Assim, para facilitar o acesso de eleitores e também dos próprios servidores que atuam no Fórum, será executado um pequeno trecho de calçada no local.

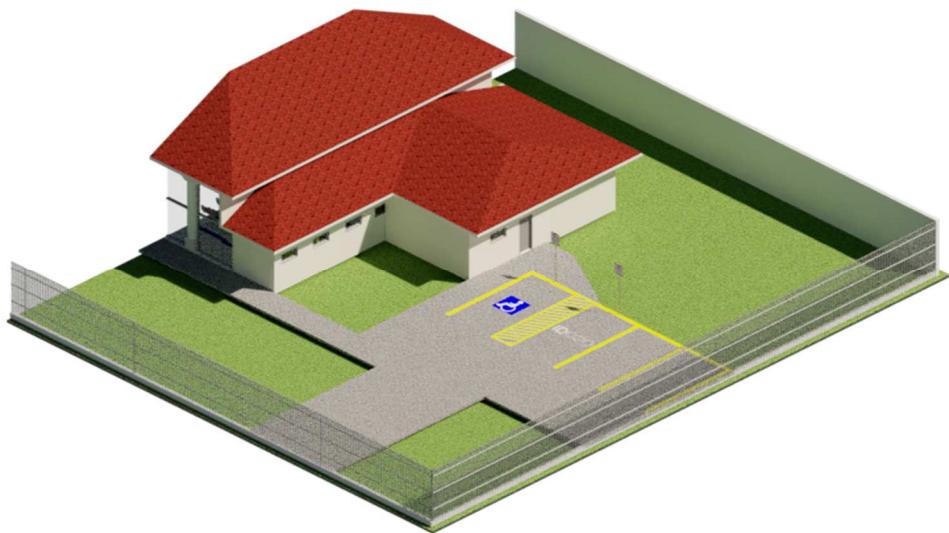
A imagem abaixo ilustra o resultado final das adequações de estacionamento:

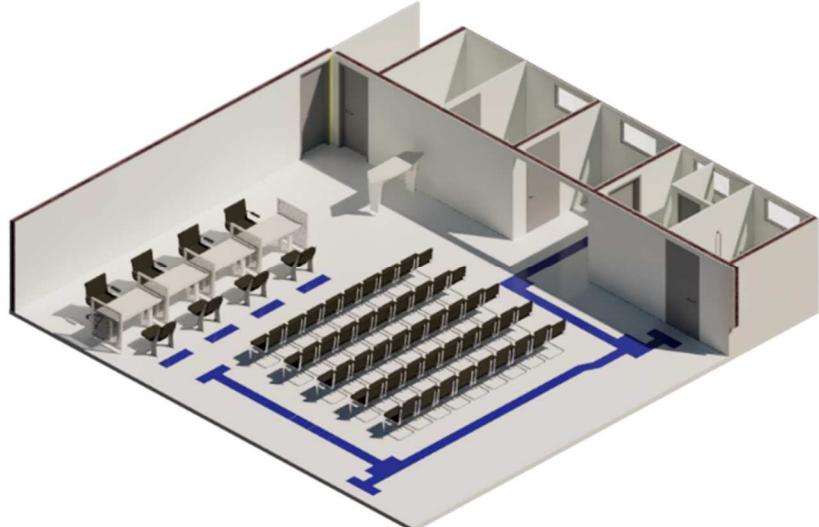
A imagem ao lado ilustra o layout da Central de atendimento ao Eleitor com a instalação do piso tátil interno:

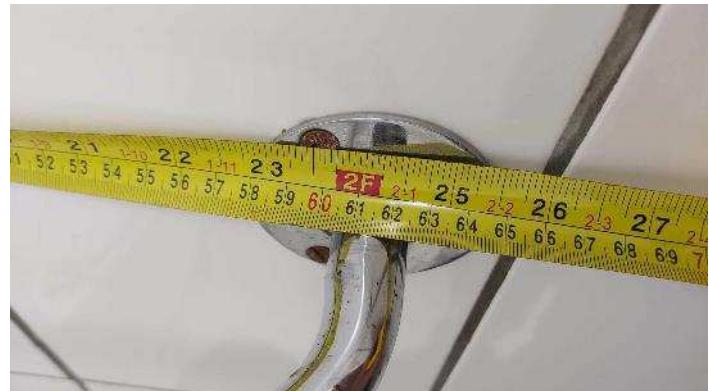
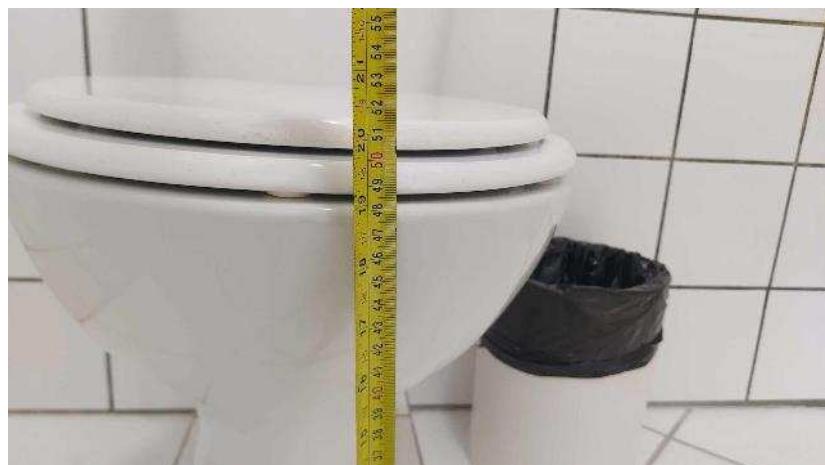
Apesar de existirem algumas barras de apoio junto às bacias sanitárias dos sanitários da C.A.E., estas não atendem a norma de acessibilidade nem em quantidade nem em dimensões.

A bacia sanitária existente está instalada a uma altura superior do requerido em norma, sendo necessário refazer o sóculo abaixo, também é preciso realocar a bacia sanitária, pois o posicionamento atual não atende as distâncias laterais mínimas exigidas em norma.

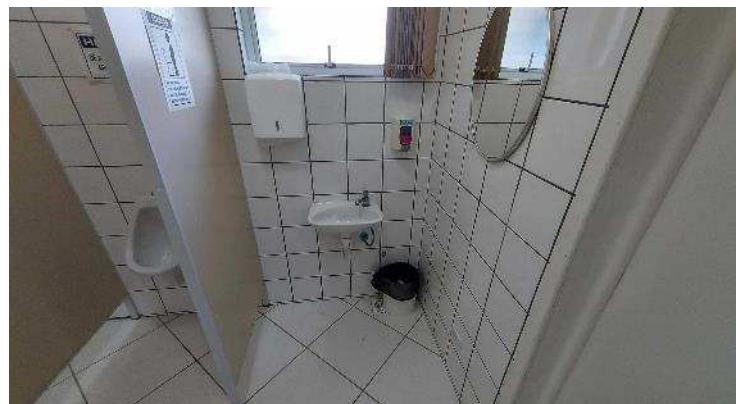
O lavatório está instalado em altura que atende a norma vigente, 80cm a partir do piso acabado, contudo, inexistem barras de apoio junto a este. O espelho instalado junto ao lavatório não atende às especificações da norma, nem quanto ao seu tamanho nem quanto ao seu posicionamento.

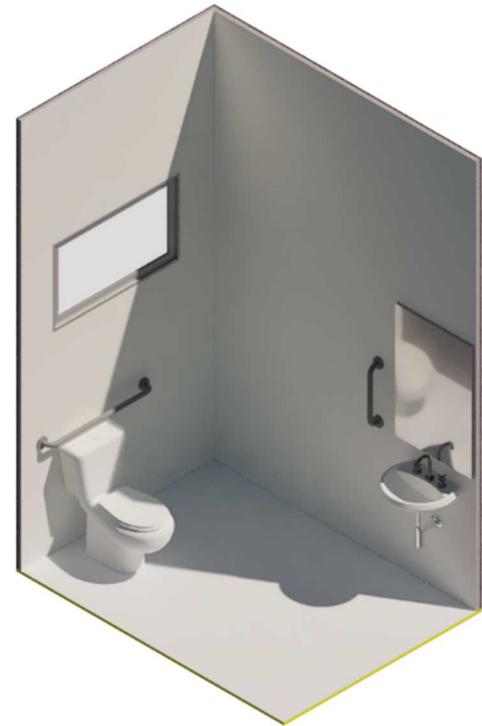
Será necessário também a abertura da parede para a instalação de uma janela no novo sanitário, além de outras adaptações. A nova parede de drywall será revestida com cerâmica na parte do novo sanitário e pintada na parte do sanitário atual.

Esta é a solução padronizada utilizada nas últimas contratações para suprir essa necessidade.

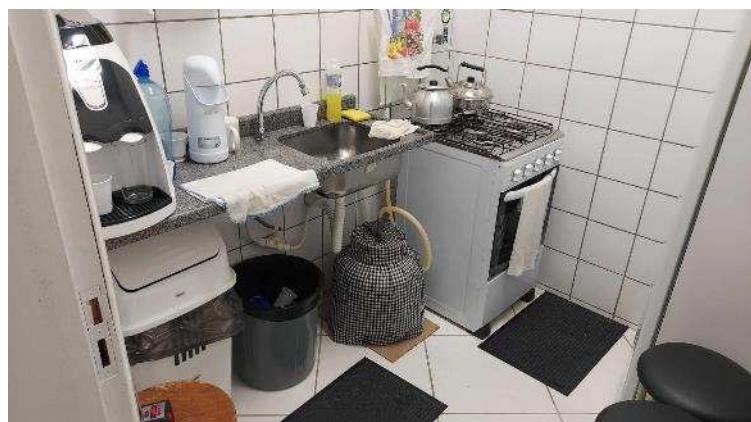
Atualmente o recipiente GLP fica localizado junto ao fogão a gás, dentro da edificação, situação proibida pelo Corpo de Bombeiros Militar do Paraná, pois traz consigo um risco de explosões e incêndio para a edificação.

Para garantir que a edificação fique dentro das normativas de segurança do Corpo de Bombeiros do Paraná, deve-se executar um abrigo de gás atrás da copa de modelo similar ao existente em várias das edificações da justiça eleitoral paranaense.

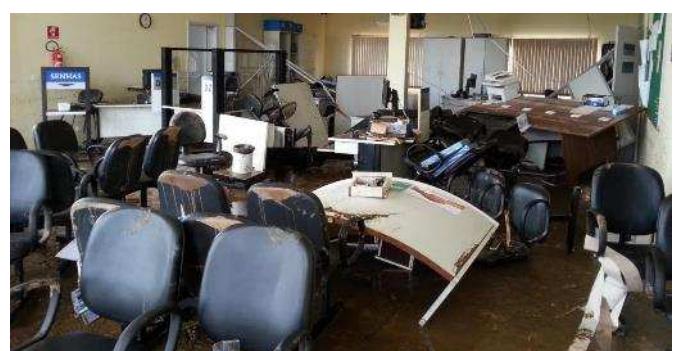
Em 2013 o Fórum Eleitoral de Irati, juntamente com muitas outras edificações da cidade, sofreu um alagamento devido ao transbordamento do Rio das Antas (que fica a 100m do Fórum).

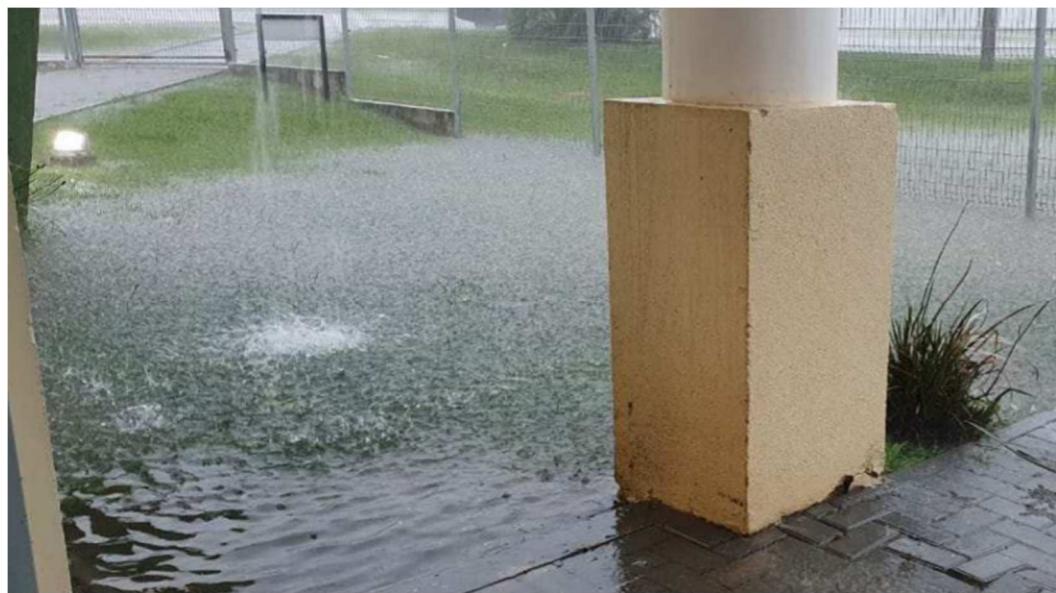
Lâmina d'água no jardim do Fórum

O Fórum Eleitoral de Irati sofreu um alagamento no dia 18/01/2021, conforme registros fotográficos feitos pelos servidores, ilustrados a seguir. Este alagamento não possui ligação com o transbordamento do rio, apenas chuvas de grande intensidade pluviométrica.

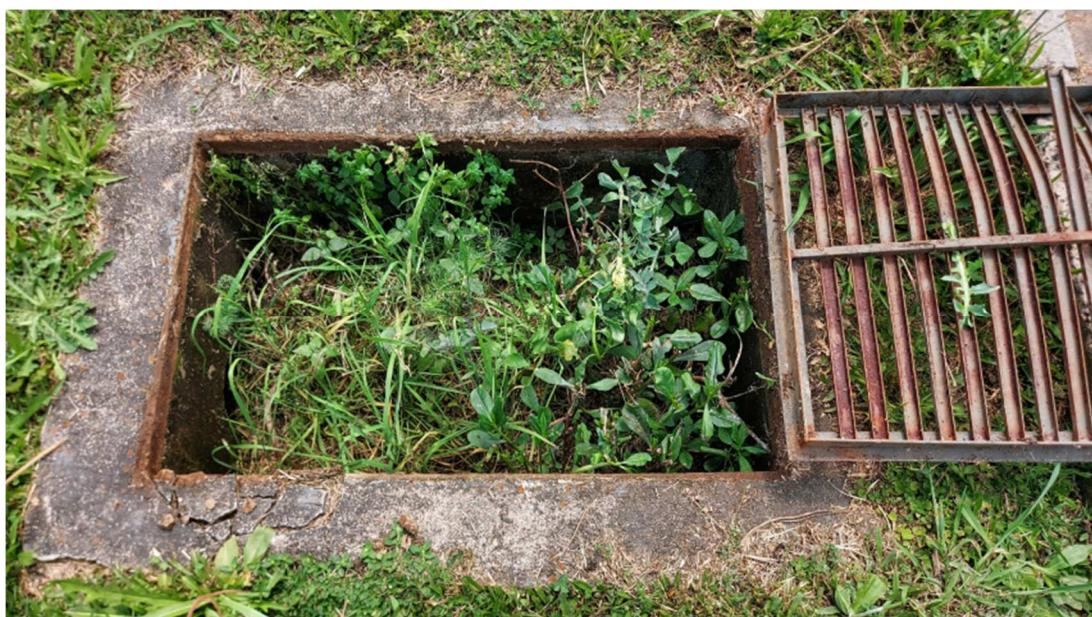
Caixa de águas pluviais tomada pela vegetação

Constatou-se, durante a visita, que as bocas de lobo do imóvel não recebem manutenção periódica, estando algumas delas completamente tomadas pela vegetação do terreno. Somado a isso, as bocas de lobo da rua também estão parcialmente obstruídas com vegetação e lixo. Apesar de não ser a causa principal, a obstrução destes elementos contribui em grande parte nos alagamentos.

A fim de solucionar o problema de drenagem no terreno do Fórum, evitando novo alagamento dentro da edificação e as lâminas d'água no pátio, sugere-se a execução de uma ampliação no sistema de drenagem atual, para captar a água de diferentes partes do terreno, além de corrigir os pontos críticos existentes com o aumento da seção da tubulação atual. Sugere-se também, a instalação de um dispositivo de contenção de cheias, que capta e armazena o volume de água das

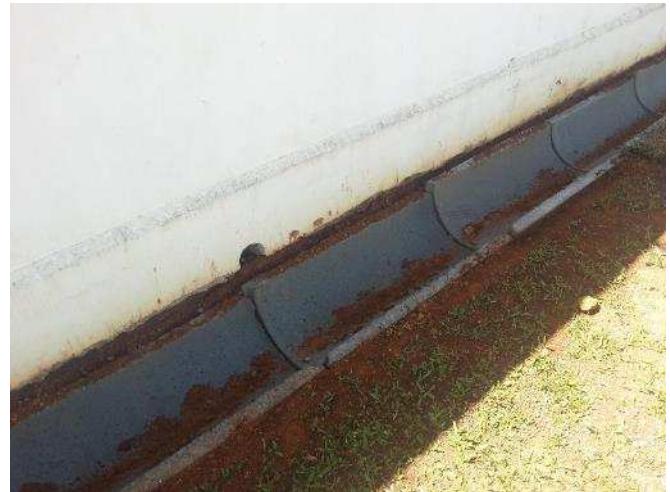
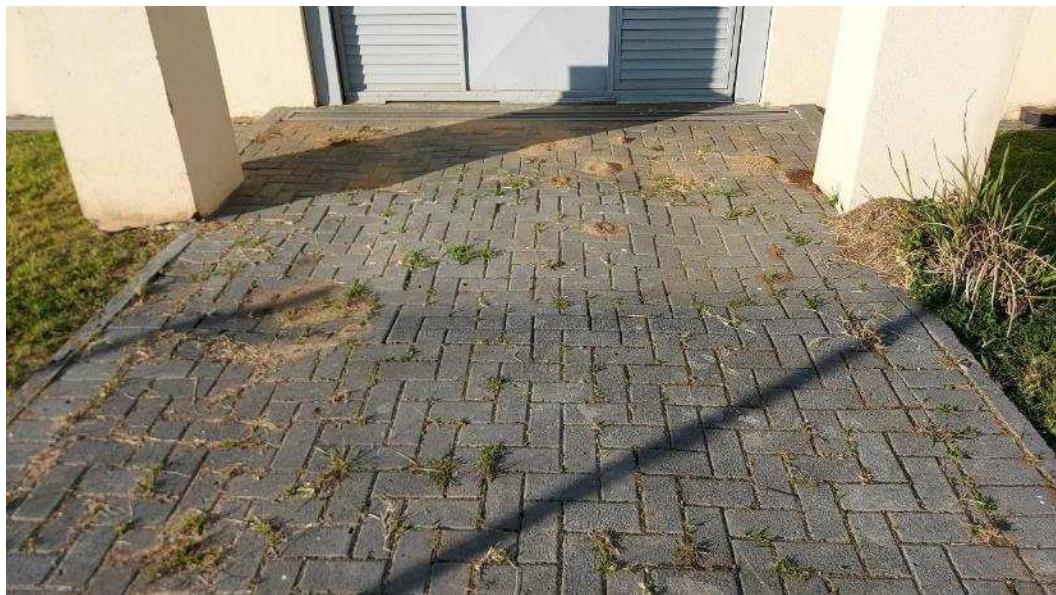
A calçada de paver à frente do depósito de urnas está com o piso afundado. O fenômeno tem como provável causa a falta de compactação adequada somada aos recorrentes alagamentos no terreno.

A solução para os problemas no piso consiste em remover o pavimento, aterrarr onde se fizer necessário compactar todo o solo da área e reinstalar os blocos de paver de maneira uniforme.

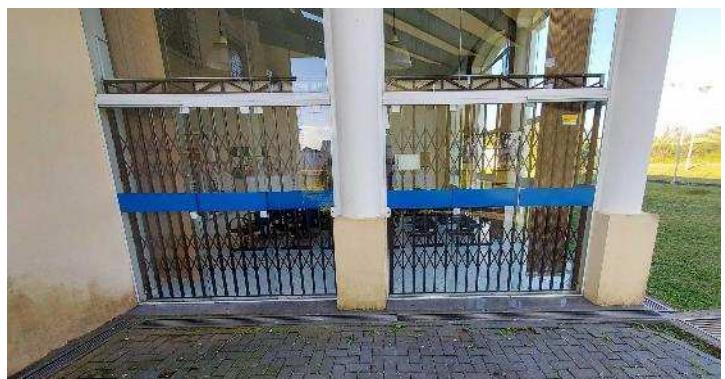
As portas pantográficas também apresentam muita dificuldade em seu funcionamento porque sua estrutura não permite um fácil acesso à fechadura.

Assim, faz-se necessária a revisão dos perfis das portas e janelas da C.A.E., aproveitando os vidros existentes sempre que possível. Deve-se também realizar uma adaptação na porta pantográfica para desobstruir o acesso à fechadura. Respeitando

as normas de acessibilidade referenciadas, deve-se realizar a substituição da soleira de granito para que sua inclinação possa vencer o desnível do perfil da porta.

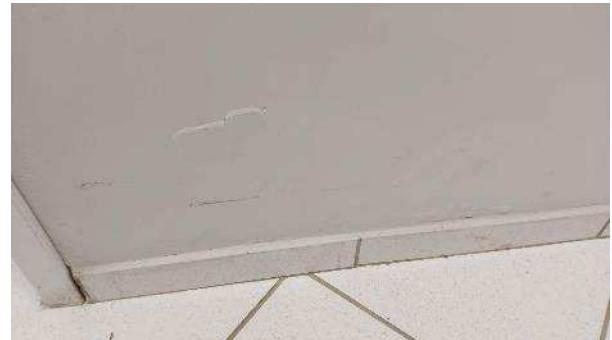
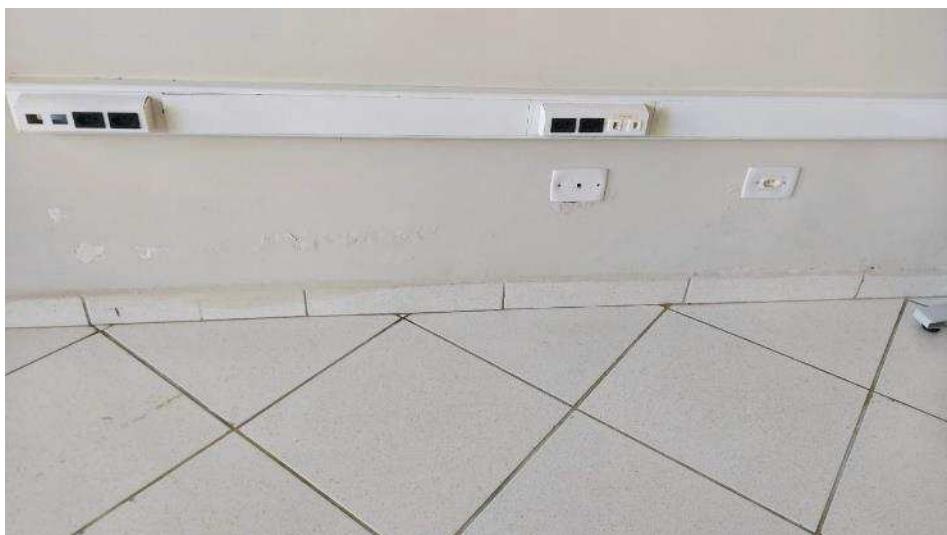
Provavelmente devido aos recorrentes problemas de alagamentos sofridos no terreno, que trazem o acúmulo de água junto a algumas paredes externas, existem na edificação sinais de infiltração na base das paredes, que acabam por danificar a pintura interna.

A solução para este problema consiste em realizar o lixamento e descascamento da tinta que está empolando nas paredes e realizar a aplicação de um impermeabilizante do tipo argamassa de revestimento antes de reconstituir a pintura das paredes.

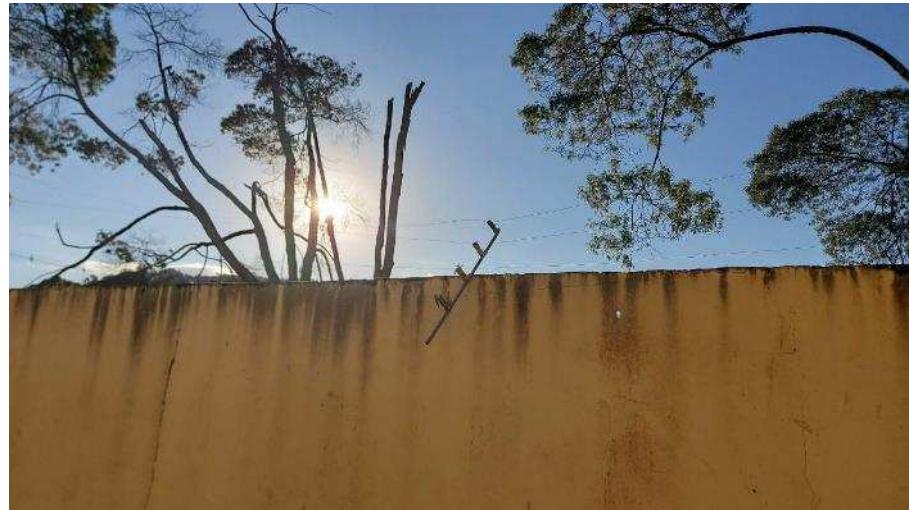
Existe na lateral da edificação com muro de alvenaria uma cerca elétrica, contudo, essa está muito deteriorada e sem funcionar. As demais laterais da edificação, cuja divisa é constituída por gradil, não possuem esse tipo de proteção.

Sugere-se nessa solução a remoção da cerca elétrica. Sugere-se também que, a fim de evitar a deterioração da pintura e preservar a estética da edificação, a colocação de uma capa de muro pingadeira no topo do muro, como ilustrado na imagem ao lado.

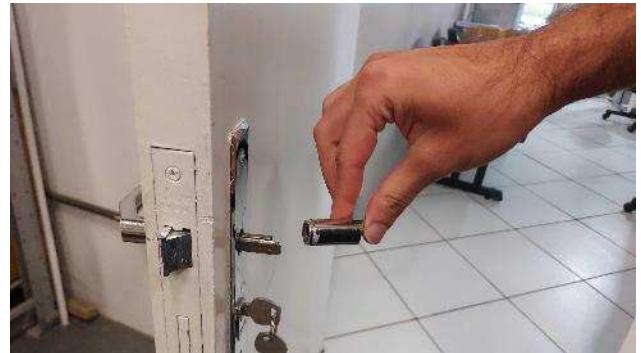
A porta que liga a CAE ao corredor da copa está emperrando e há dificuldades para realizar seu fechamento. Deve ser feita a sua retirada, ajustes nos seus elementos e a sua recolocação.

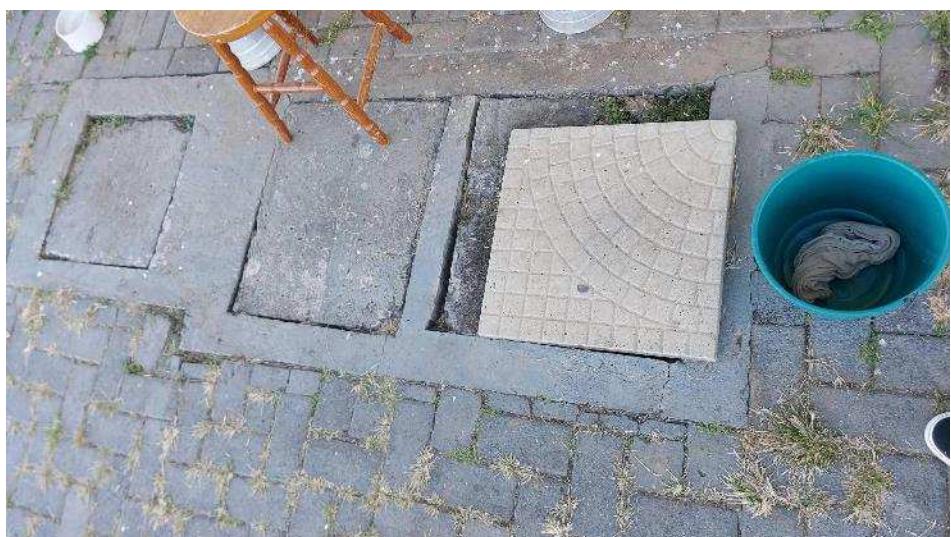
Existem no Fórum Eleitoral algumas caixas de passagem com tampas danificadas, que hoje são tampadas por peças cerâmicas. Considerando que essas caixas são localizadas na calçada ao redor da edificação, a situação apresenta risco de acidente para os servidores e eleitores que por ali transitam. É preciso remover as tampas danificadas e instalar novas tampas de concreto armado no local.

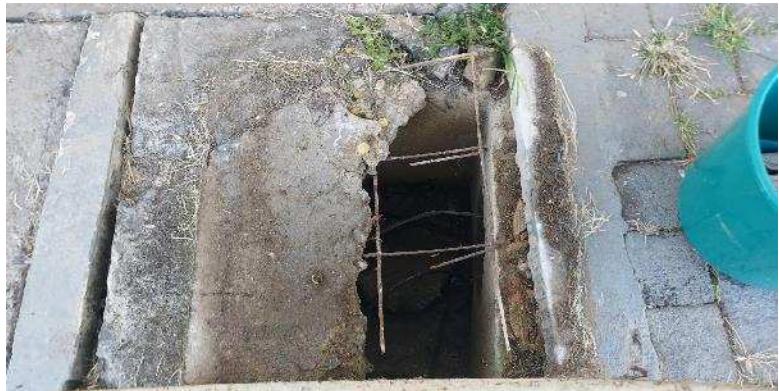
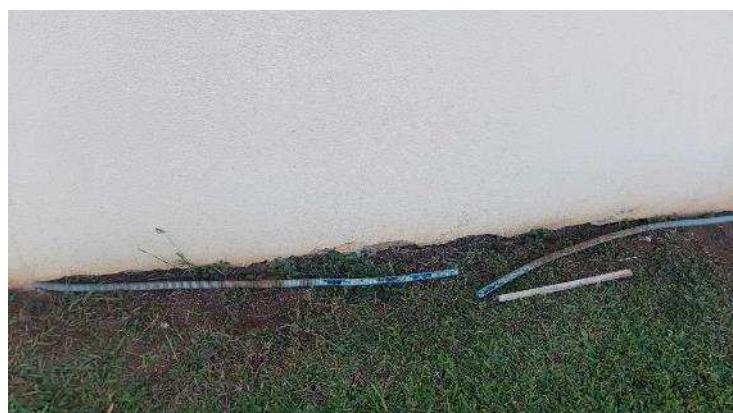
Foram localizados, durante a visita técnica, alguns eletrodutos desativados e soltos no terreno, é preciso fazer a remoção e descarte desses materiais.

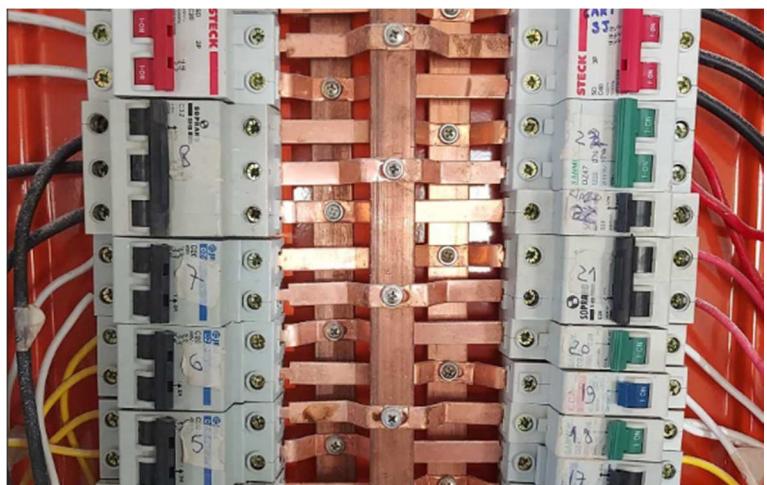
O barramento do quadro geral de distribuição de energia está levemente oxidado, a fim de evitar quaisquer tipos de problemas futuros, sugere-se a substituição deste elemento.

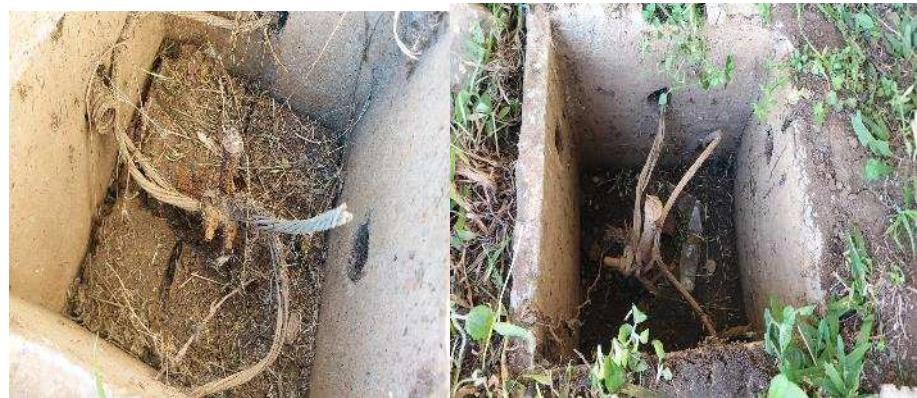
Os conectores das hastes de aterramento do sistema de proteção contra descargas atmosféricas (SPDA), localizados nas caixas de passagem, encontram-se com muitos em processo de corrosão, sendo preciso a substituição destes e limpeza das caixas para restaurar o sistema às suas características originais.

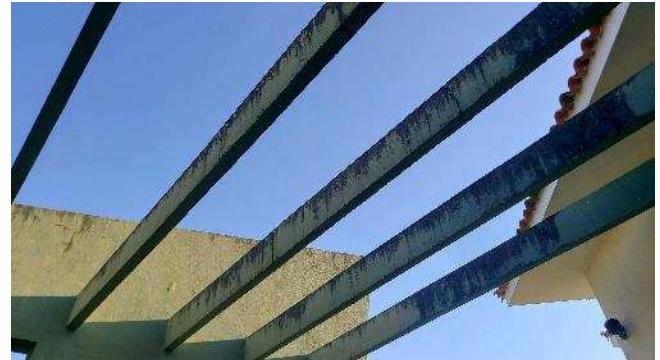
A falta de proteção adequada contra a exposição ao intemperismo nos elementos de concreto que constituem no pergolado da entrada da edificação faz com que apareçam muitas manchas, isso porque no topo dos elementos do pergolado, assim como no topo da parede da fachada, há o acúmulo de pó ou outras sujeiras, quando chove a água escorre trazendo toda a sujeira, que se instalada na fachada.

O prejuízo estético é visível e se a situação não for tratada corretamente, irá comprometer a vida útil dos materiais.

Sugere-se nessa solução instalar sobre a parede da fachada e sobre o pergolado um rufo pingadeira (tipo chapim), para evitar o surgimento de novas manchas e a deterioração dos elementos.

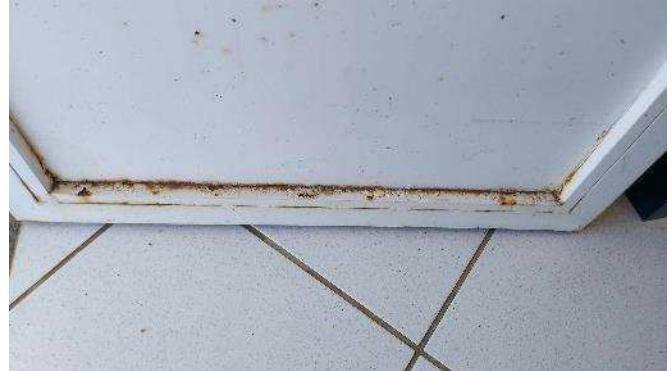
A porta dos fundos da edificação tem sinais de corrosão em sua base. Para que a corrosão ocorra são necessários água e oxigênio, como é impossível eliminar o oxigênio, deve-se controlar o fluxo de água na superfície da porta. Assim, para conservar melhor o elemento, deve-se evitar jogar baldes de água durante a limpeza do piso.

Deve ser aplicado na porta um fundo conversor de ferrugem antes de renovar sua pintura.

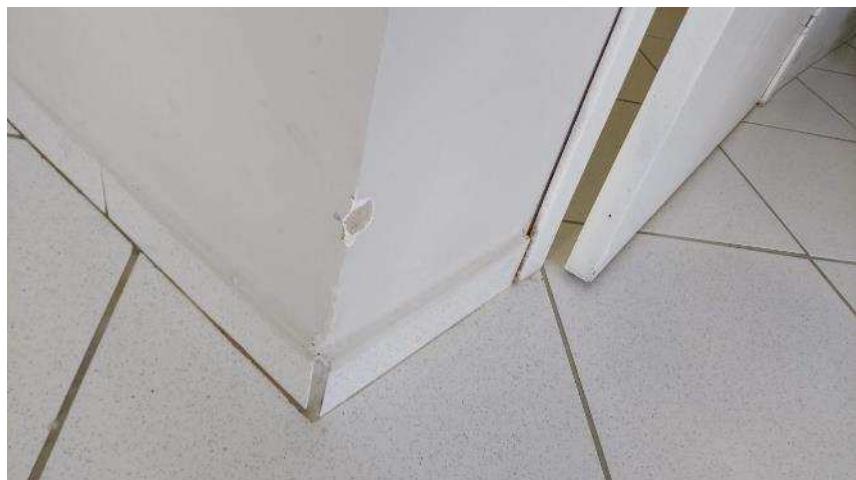
As paredes de alguns ambientes apresentam cantos deteriorados, provavelmente da movimentação de móveis.

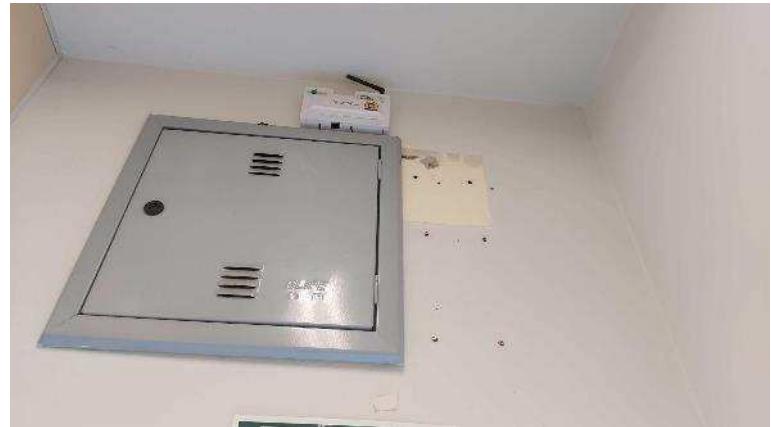
Em alguns ambientes foram retirados elementos antes fixados na parede, o que deixou a parede com furos e marcas da pintura antiga.

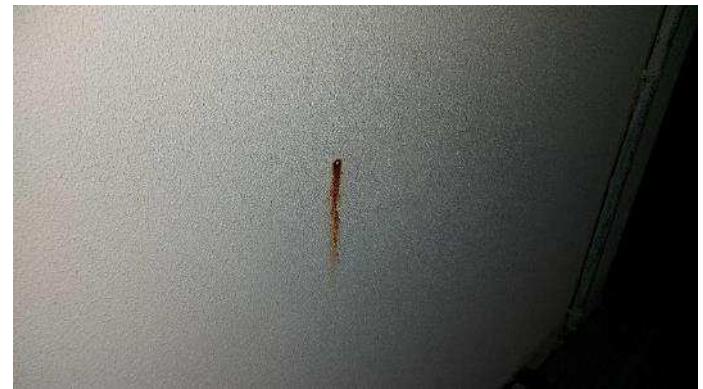
Em uma das paredes do prédio existe uma manifestação patológica característica do uso de agregados da argamassa de revestimento com um minério chamado pirita. A presença do material é comum quando não se tem um controle sobre a origem dos agregados usados na construção. Este fenômeno ocorre pela oxidação das moléculas de ferro da pirita, consequentemente, o produto desta reação química gera as manchas em tom alaranjado ilustradas na imagem a seguir.

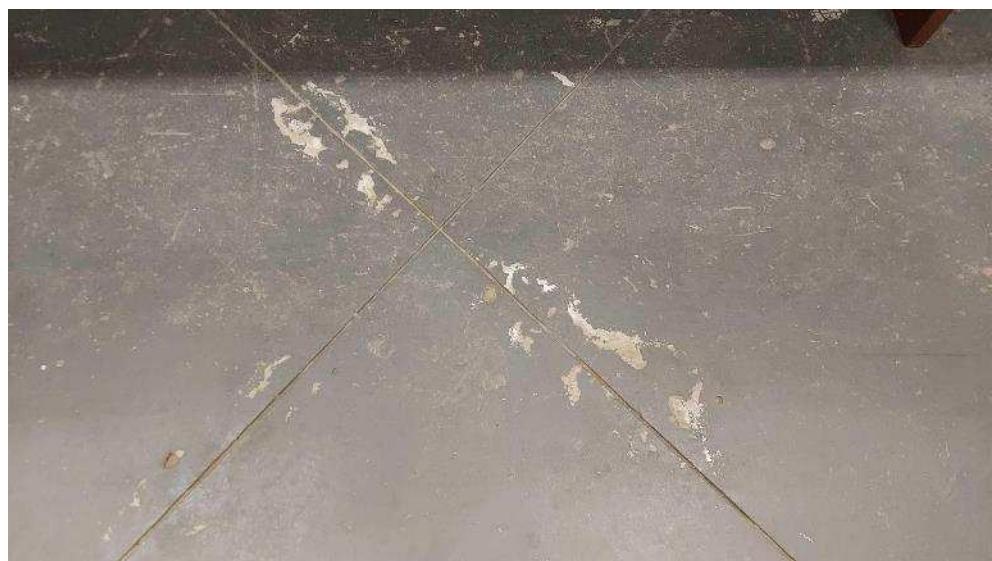
O piso do depósito de urnas em especial está com a pintura muito desgastada, com riscos e manchas.

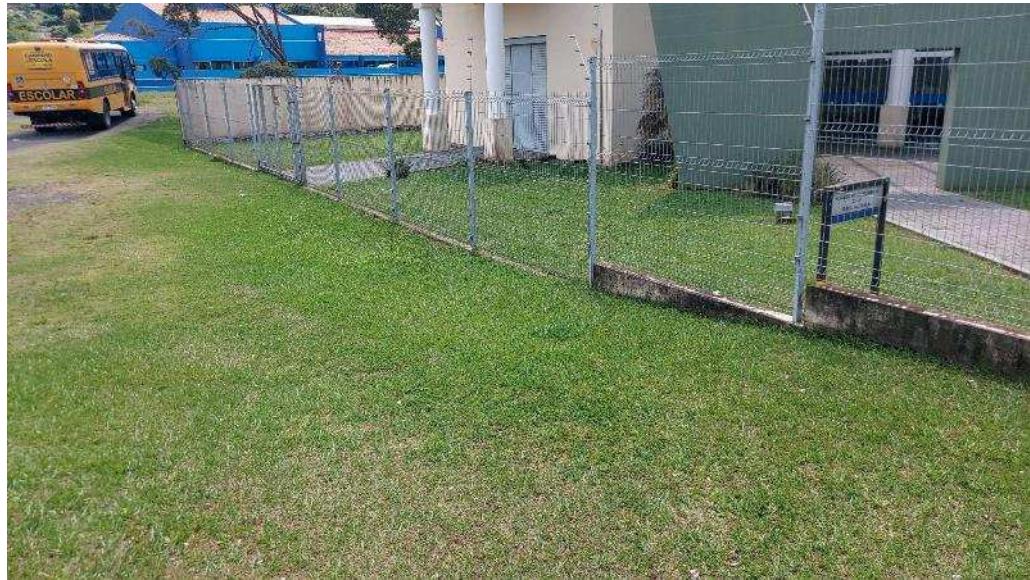
Foi realizado um estudo para aumentar o tamanho da mureta do gradil que cerca o terreno do Fórum, a fim de evitar a entrada de águas na edificação.

O problema desta solução é que custa R\$24.730,46 e não oferece uma solução definitiva para a entrada de água, visto que mesmo com o aumento da altura, ainda entraria água no vão do portão que dá acesso ao depósito de urnas. A mudança da entrada de pedestres cria a necessidade de execução de novas calçadas, interligando a entrada da C.A.E. a nova entrada de pedestres. A solução apresentada no capítulo anterior (instalação de drenos meia-cana) oferece boa vazão para o escoamento da água de origem externa ao terreno.

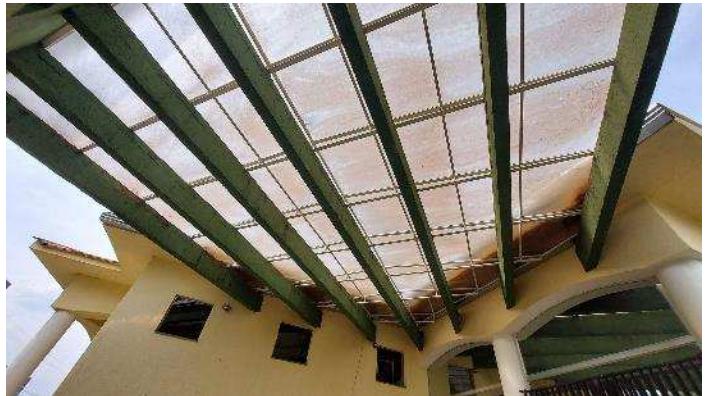
Outra solução para este problema é a instalação sobre o pergolado uma cobertura de policarbonato, solução já adotada na edificação que abriga o Fórum Eleitoral de Laranjeiras do Sul.

A cobertura de policarbonato no pergolado tem como vantagem a proteção contra intempéries na entrada da edificação, porém cria a necessidade de dar manutenção e limpeza periódica nas chapas, pois, caso contrário, manchas de sujeira irão surgir. O problema da implementação desta solução é o seu alto custo (R\$24.888,38) quando comparado ao custo de instalar apenas rufos chapim (R\$3.384,66).
