TRIBUNAL REGIONAL ELEITORAL DO PARANÁ

ESTUDO TÉCNICO PRELIMINAR DE ENGENHARIA

PAD N° 5721/2021

Levantamentos das necessidades e estudo de soluções para adequação do edifício que abriga o Fórum Eleitoral de Rio Negro

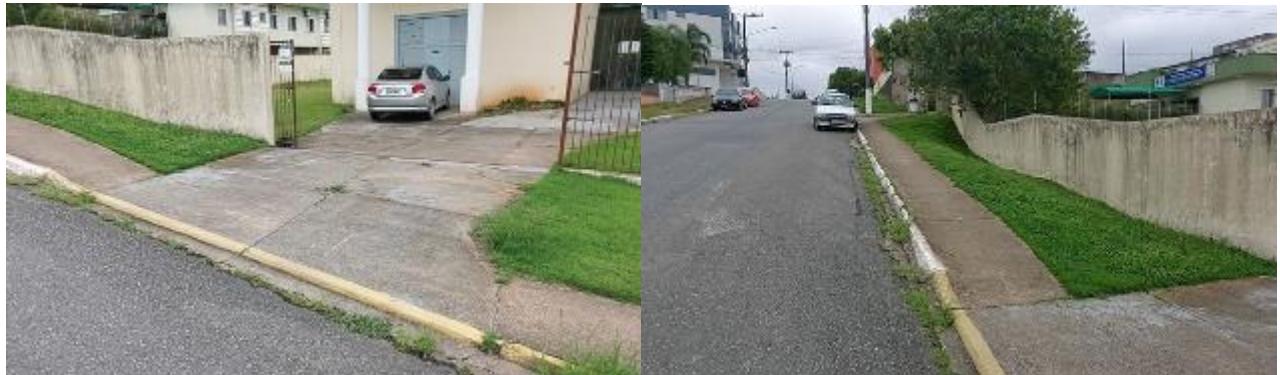
O passeio público na frente Fórum Eleitoral de Rio Negro não possui guia rebaixada nem piso tátil, dificultando o acesso do eleitor com deficiência, colocando a edificação em desacordo com a norma de acessibilidade (NBR 9050:2020).

No passeio, existem obstáculos de responsabilidade de outros órgãos, como o poste de energia elétrica da CELESC e a placa com nome das ruas, de propriedade da prefeitura.

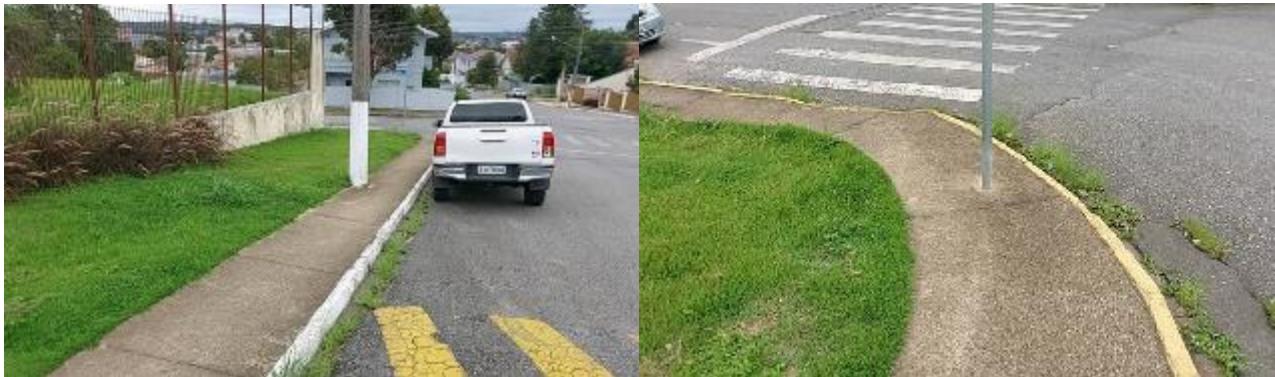
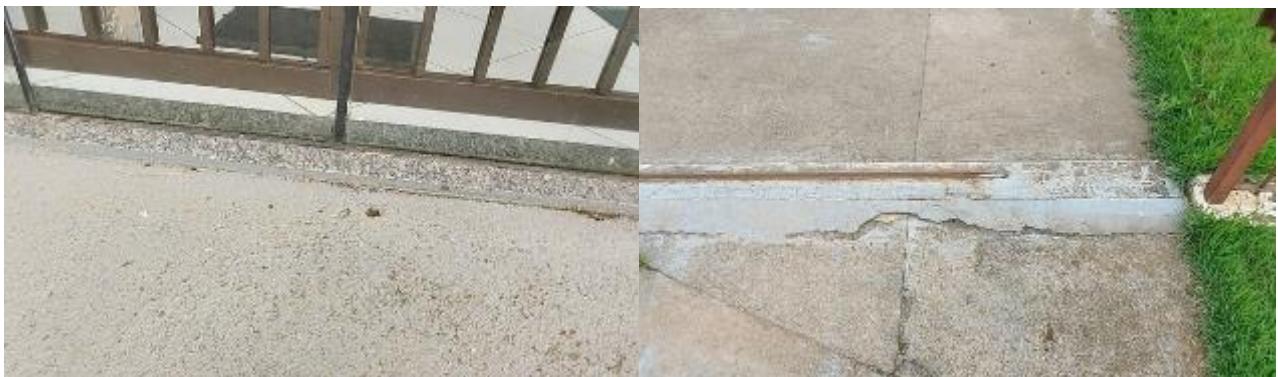
O poste metálico que sinaliza o nome das ruas deve ser realocado para que o passeio seja desobstruído. Foi solicitado à CELESC, responsável pelo poste, para que movesse o poste de lugar, porém em contato com a companhia, concluiu-se inviável a mudança, por isso o piso tátil deve ser instalado avançando a área da grama, desviando do poste de energia elétrica. O acesso acessível à edificação também encontra obstáculos na porta de entrada da C.A.E. pois existe ali desnível de 25mm, estando acima do máximo de 5mm permitido em norma, e também no portão de acesso à edificação, onde há um relevo no piso e os trilhos do portão.

De acordo com a NBR 9050:2020, item 6, a rota acessível é um trajeto contínuo, desobstruído e sinalizado, que conecta os ambientes externos e internos de espaços e edificações, e que pode ser utilizada de forma autônoma e segura por todas as pessoas. A rota acessível externa incorpora estacionamentos, calçadas, passeio público, etc.

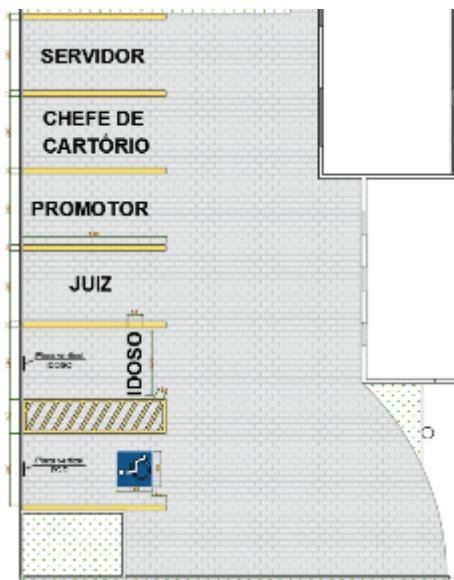
Não existe no terreno do Fórum local apropriado para o estacionamento de veículos, atualmente os servidores deixam os carros estacionados em frente ao Depósito de urnas ou no gramado. Propõem-se a execução de uma nova área de estacionamento ao lado do Fórum Eleitoral, com piso de pavimento intertravado (paver), com a demarcação de vagas exigidas na legislação para pessoas com deficiência, idosos, juiz eleitoral, promotor eleitoral e servidores. A área do estacionamento totaliza 240,76m².

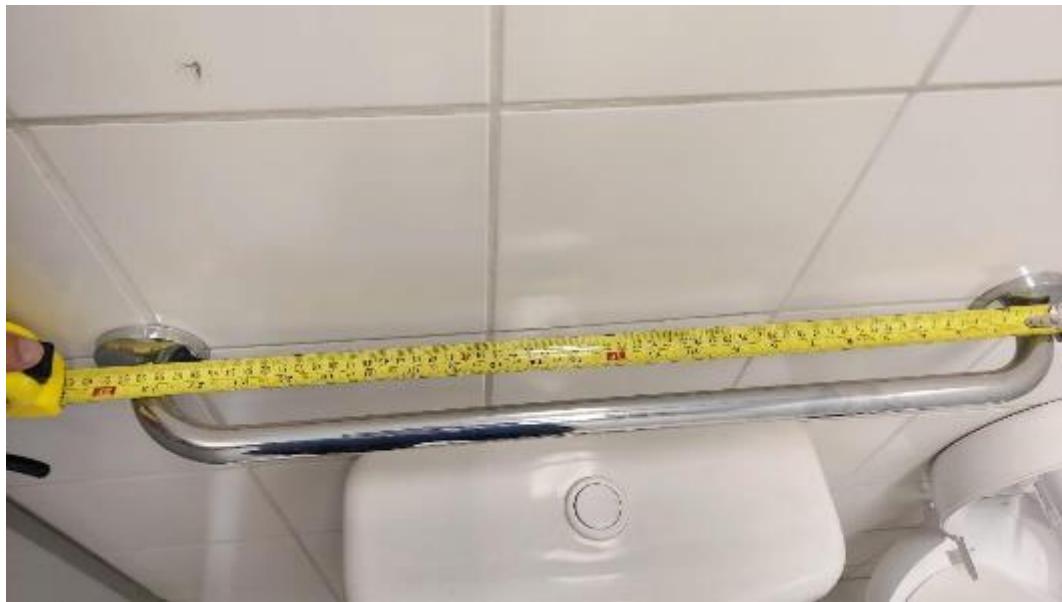
Apesar de existirem algumas barras de apoio junto às bacias sanitárias nos sanitários da C.A.E., estas não atendem a norma de acessibilidade nem em quantidade nem em dimensões.

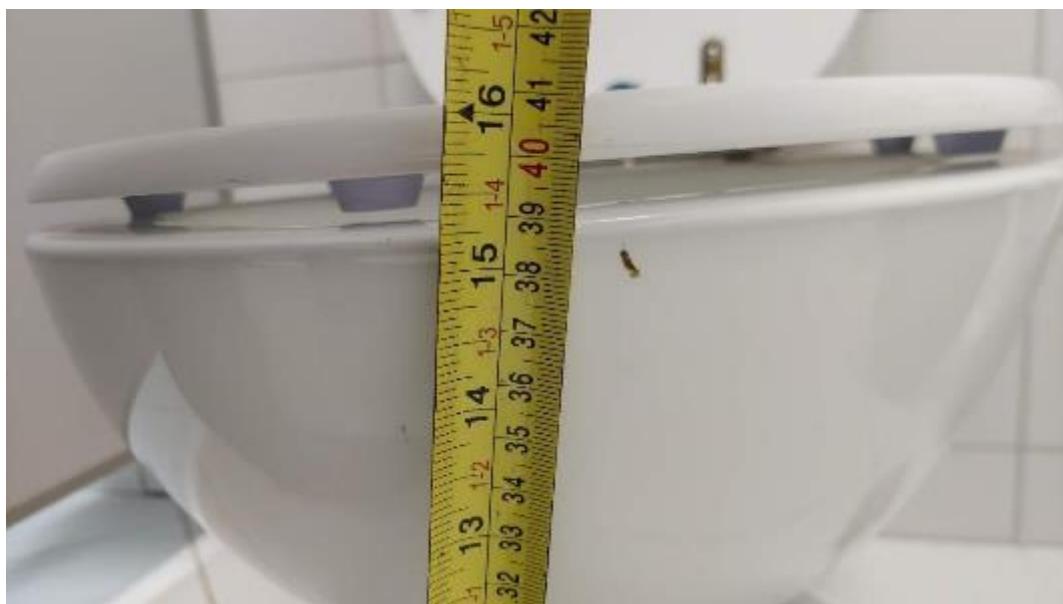
A bacia sanitária existente está instalada a uma altura inferior do requerido em norma, sendo necessário construir um sóculo para adequar o sanitário à altura. Faz-se necessário também o reposicionamento da bacia sanitária junto à parede lateral, pois a posição atual não atende a norma vigente.

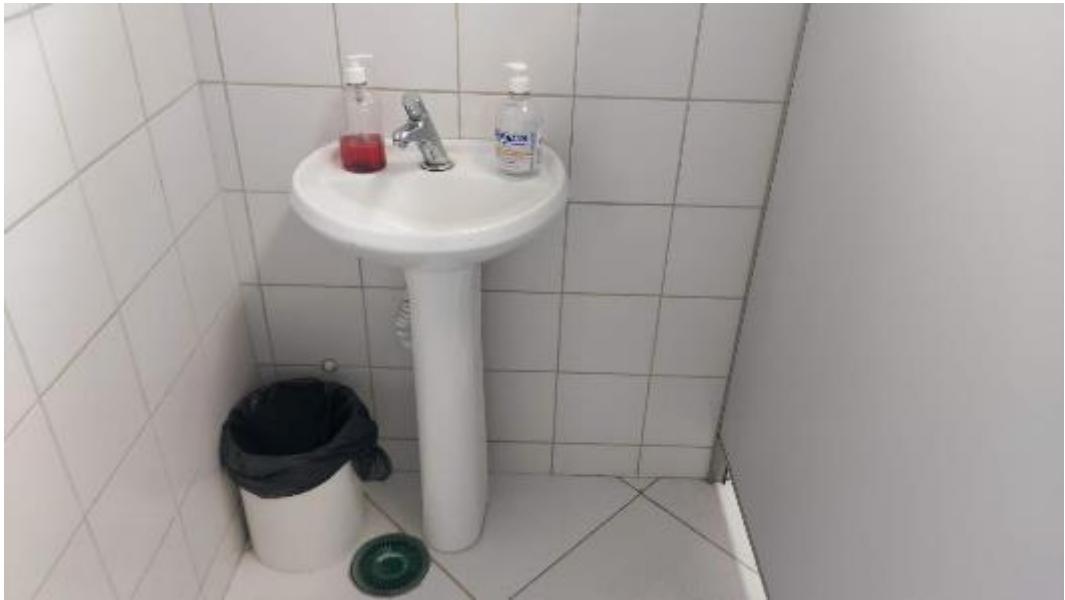
O lavatório instalado é do tipo com coluna, o que não é permitido em um sanitário acessível pela norma de acessibilidade. Também são inexistentes as barras de apoio e o espelho junto a este.

Não existe, no box acessível, alarme de emergência, cuja botoeira deveria estar localizada próximo à bacia sanitária, para acionamento em caso de quedas.

Tendo em vista que a norma exige que o sanitário acessível possua entrada independente, de modo a possibilitar que a pessoa com deficiência possa utilizar a instalação sanitária acompanhada de uma pessoa do sexo oposto, e para manter o padrão das últimas reformas executadas em Fóruns Eleitorais que também tem em sua arquitetura sanitários coletivos na C.A.E., será necessário separar o último box do sanitário feminino, criando uma entrada independente, voltada para a C.A.E., com a instalação de um novo lavatório no local. Somente esse espaço será adaptado para os padrões de acessibilidade. Será necessário também a abertura da parede para a instalação de uma janela no novo sanitário.

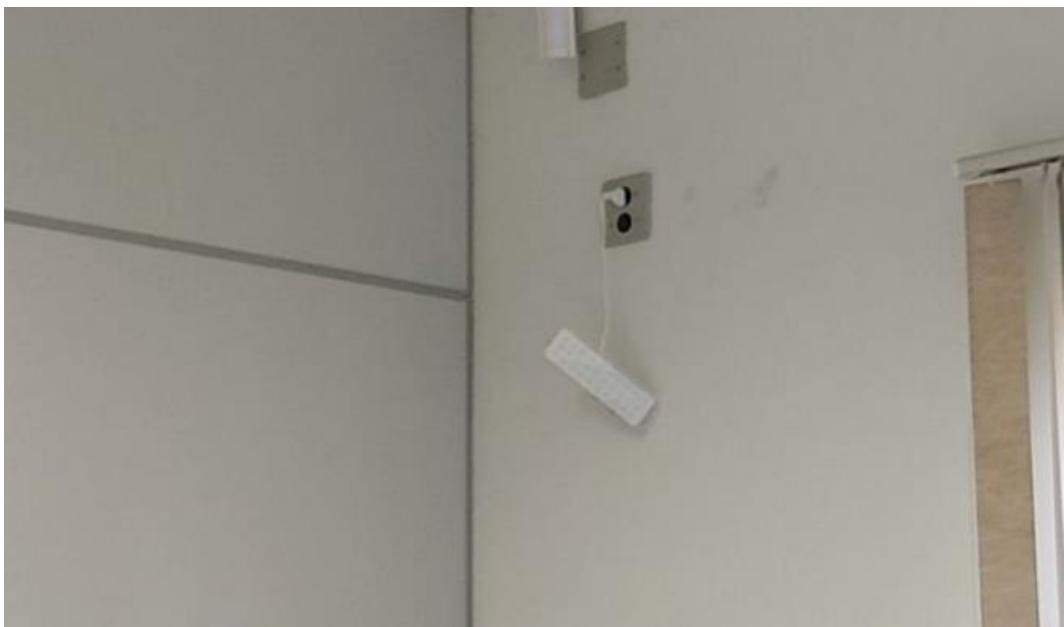
Algumas luminárias de emergência da edificação necessitam de fixação e ou reposicionamento.

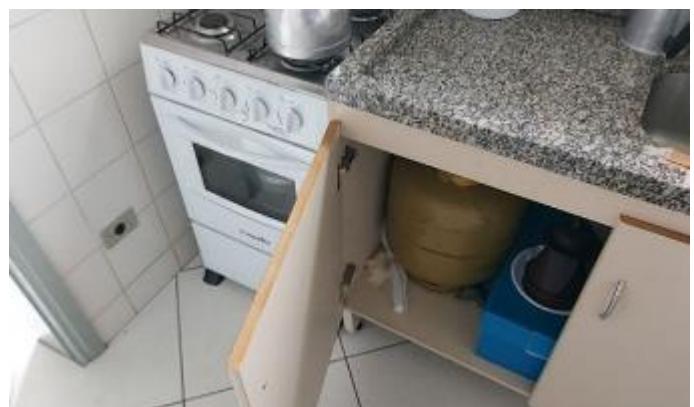
Para garantir que a edificação fique dentro das normativas de segurança do Corpo de Bombeiros do Paraná, deve-se executar um abrigo de gás atrás da copa

de modelo similar ao existente em várias das edificações da justiça eleitoral paranaense.

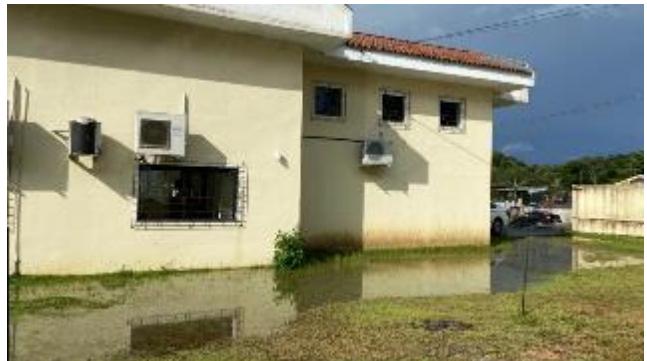
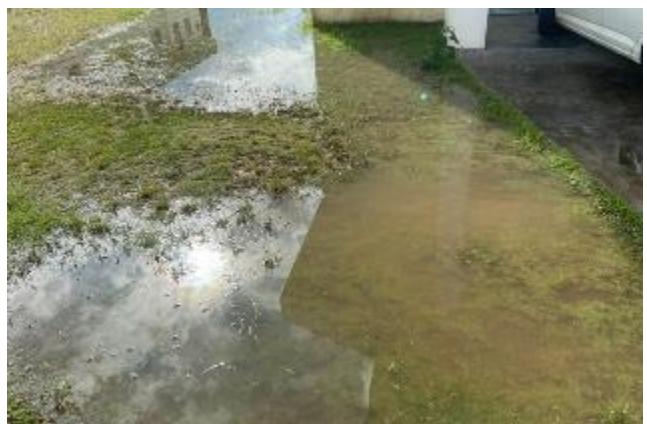
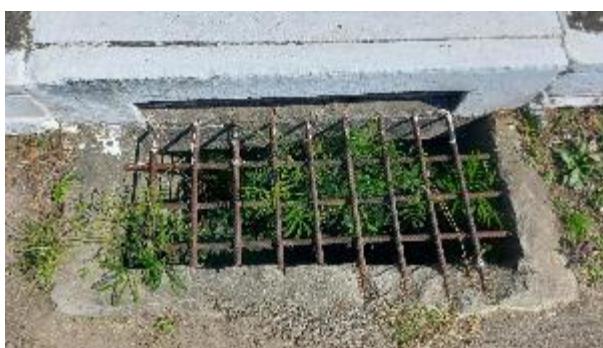
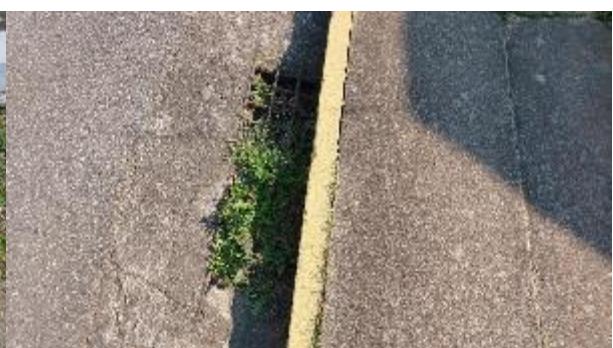
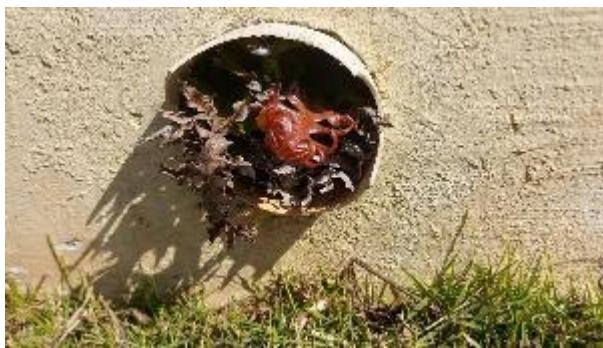
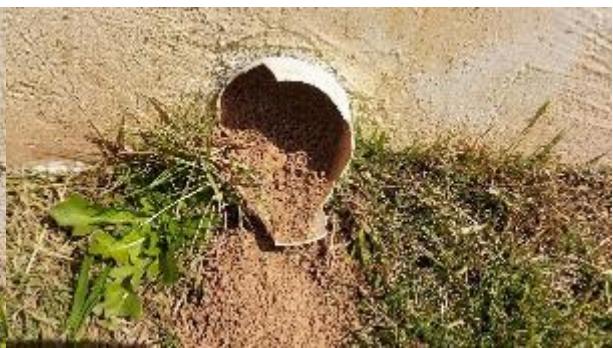
As causas para este fenômeno observado podem ser explicadas através da soma de vários fatores. O primeiro deles é a baixa capacidade de absorção de água pelo próprio solo. O segundo é o fato do Fórum localizar-se em uma descida, recebendo águas pluviais de outros terrenos. O terceiro fator é o entupimento das galerias pluviais disponibilizadas pela prefeitura, diminuindo consideravelmente a eficiência da drenagem do terreno.

Deve-se realizar a desobstrução de todos os elementos pluviais, juntamente com um pedido para que a prefeitura de Rio Negro faça a limpeza das bocas de lobo que se

situam na rua. Adicionalmente, deve-se executar um sistema de drenagem para o terreno do Fórum conforme projeto apresentado a seguir.

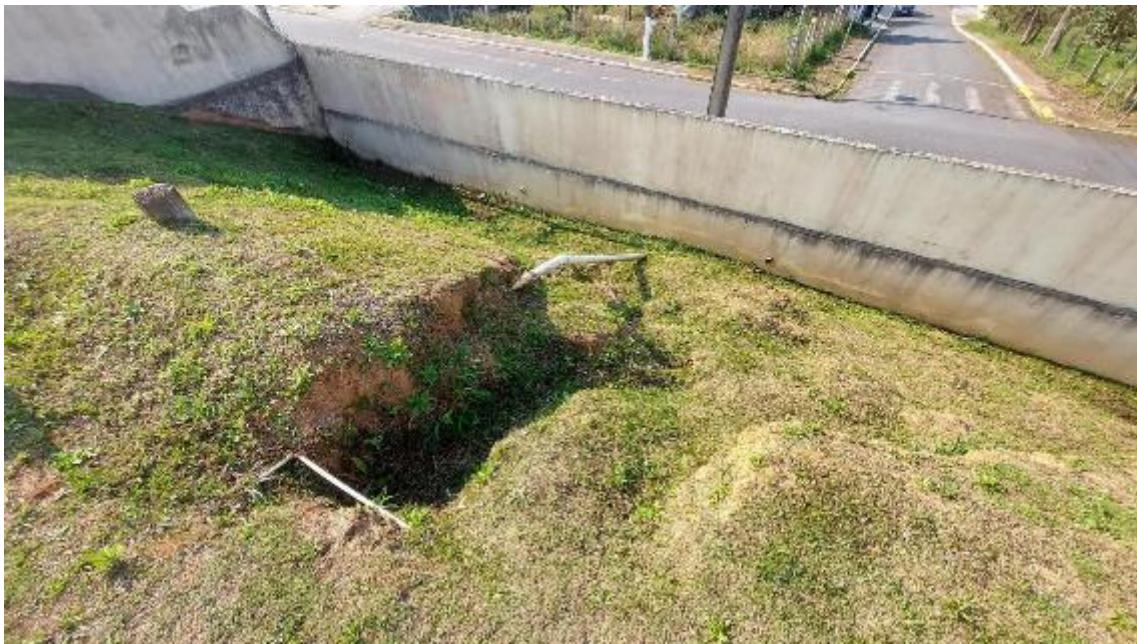
Foi possível observar durante a visita que, ainda na fase de construção do Fórum Eleitoral de Rio Negro, parte do aterro do terreno foi feito com entulhos, possivelmente da demolição de uma edificação que existia no local. Quando o aterro é feito com materiais de granulometria, porosidade e massa específica diferentes, é certo que tal aterro não irá se comportar de maneira uniforme. Outro fator importante é o fato do terreno do Fórum sofrer com constantes alagamentos, o que proporciona o encharcamento do solo e consequente lixiviação do talude. A soma destes fatores ocasionou o surgimento de ravinas ilustradas na imagem a seguir.

A erosão do solo atual não apresenta sinais de problemas estruturais na edificação do Fórum nem no muro de divisa. Porém, ao longo do tempo não é possível afirmar se o quadro patológico irá continuar o mesmo.

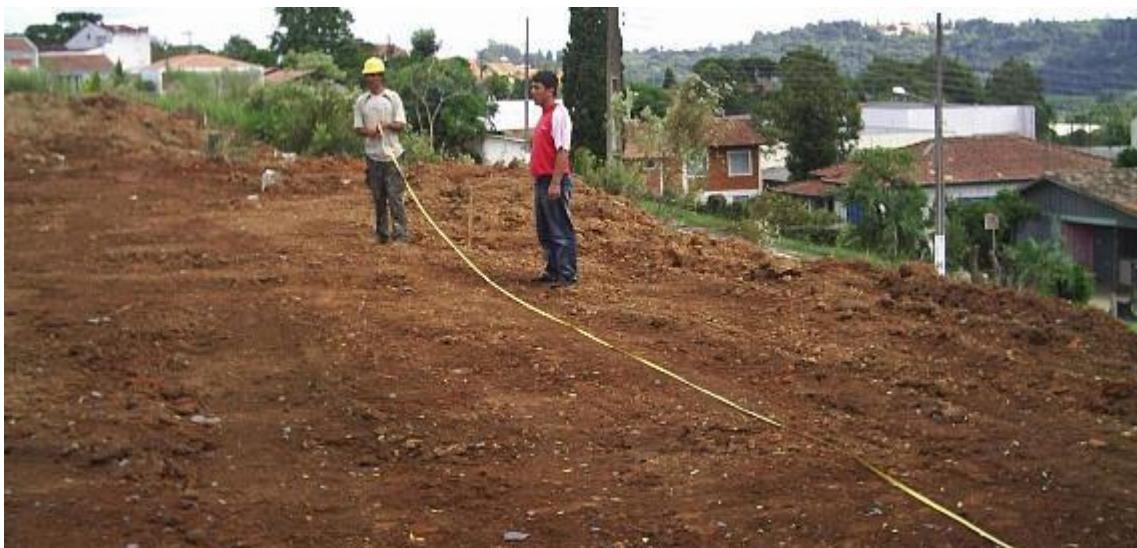
Terreno do Fórum durante a construção em 2008

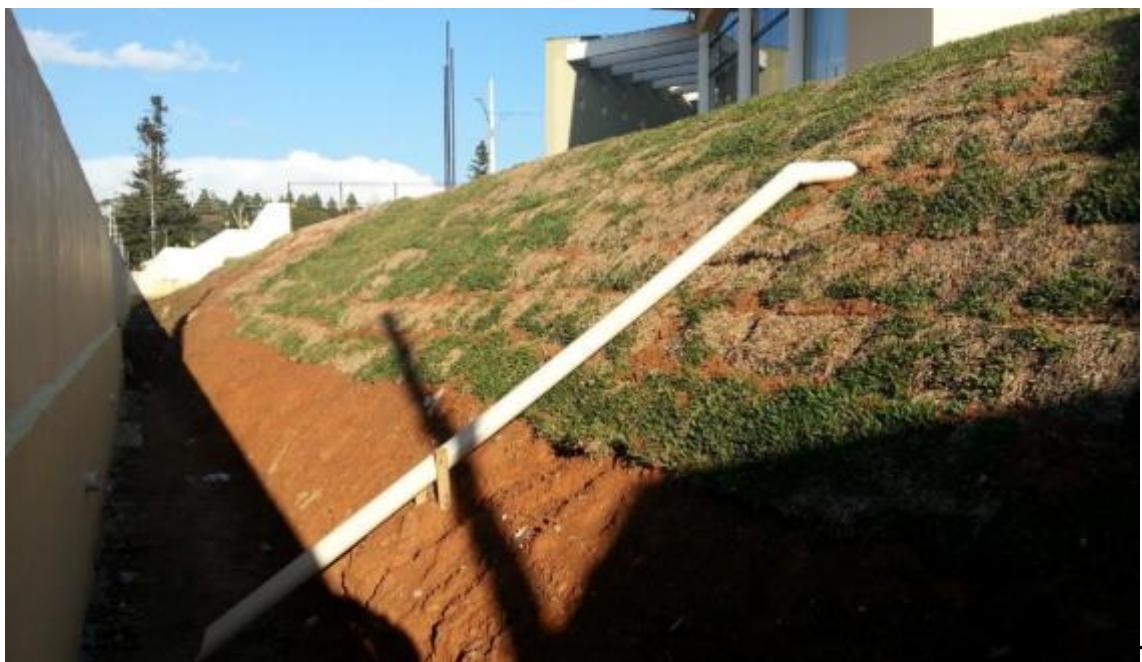
Terreno do Fórum após readequação da metade do muro de divisa em 2013

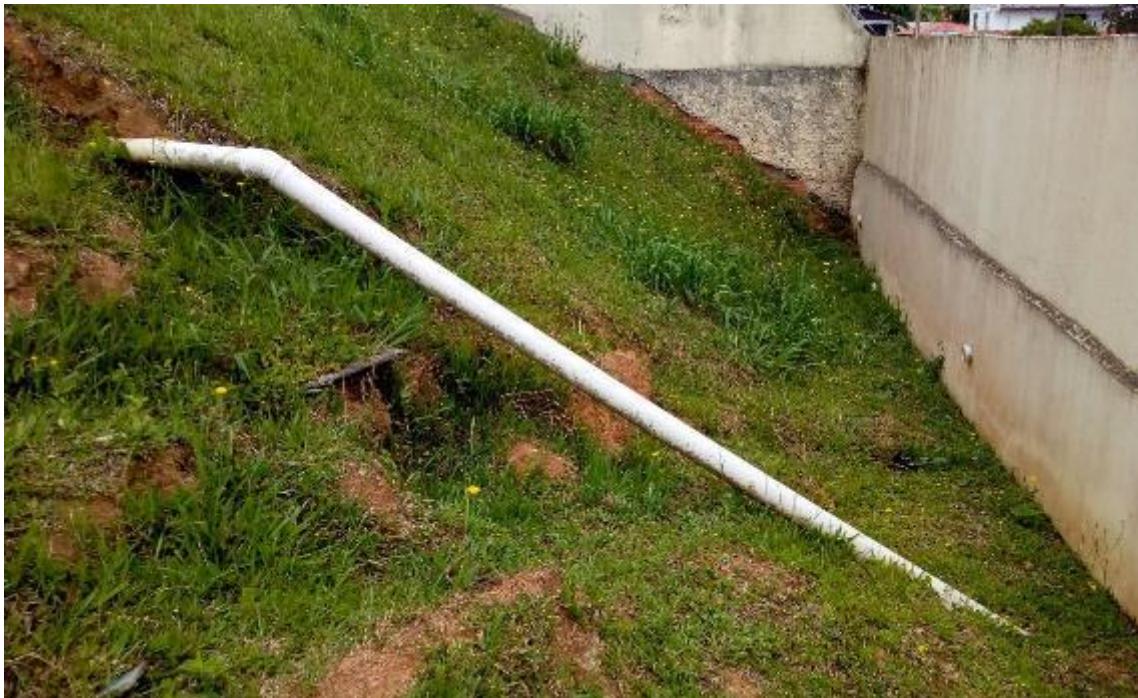
Terreno

do Fórum em janeiro de 2019

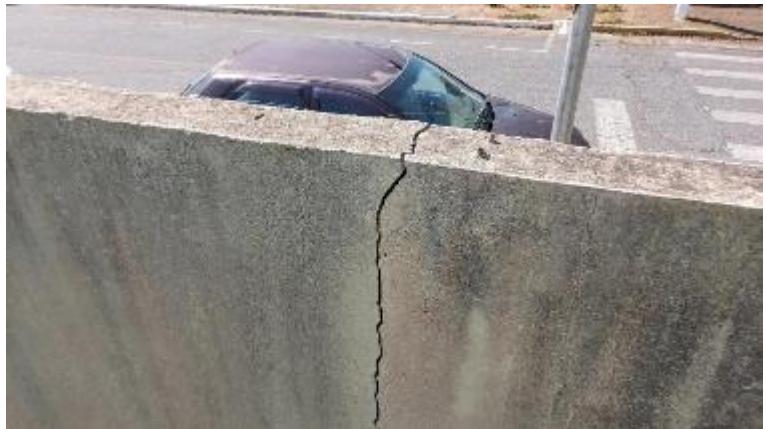
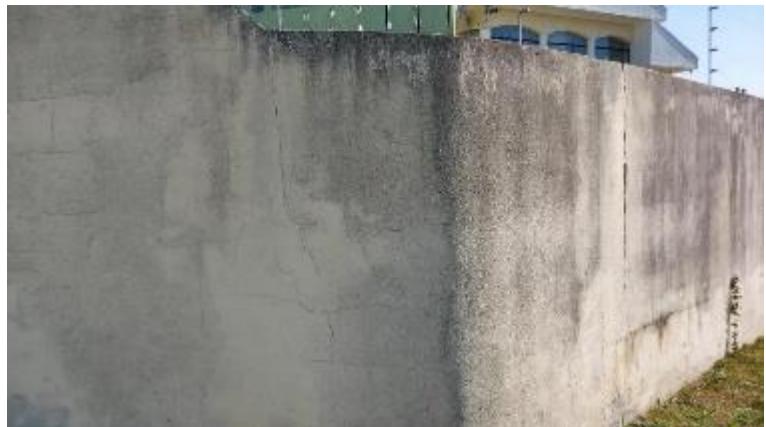
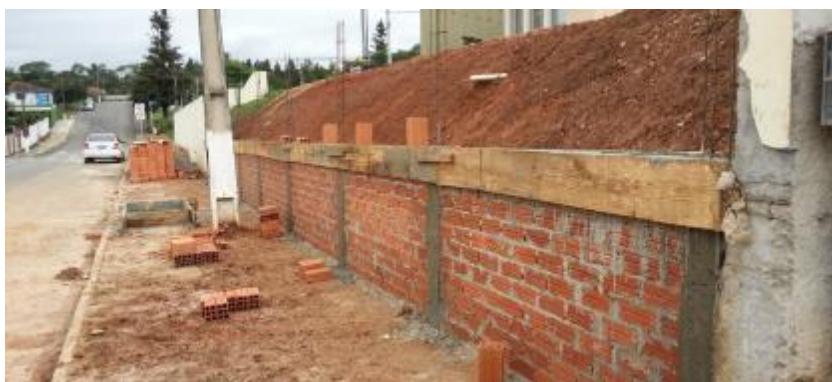
As rachaduras se formam pela soma de dois fatores: a falta de cintas e pilares na estrutura do muro para mitigar a deformação por dilatação térmica e também pela falta de rufo pingadeira no topo do muro, pois a constante presença de umidade na alvenaria, seja essa oriunda do solo, do orvalho ou de águas das chuvas, alternado com a secagem da mesma em dias quentes, cria um ciclo de umedecimento e secagem do revestimento de argamassa que associado à própria movimentação térmica do material ocasiona o surgimento de microfissuras. As fissuras crescem de tamanho após a repetição do ciclo ao longo do tempo.

Em 2013, parte do muro foi reconstruída pois havia rachaduras no muro semelhantes às atuais. Esta parte do muro não apresenta fissuras grandes, apenas superficiais mapeadas,

É necessário também realizar a colocação de um rufo pingadeira (tipo chapim), para evitar a deterioração precoce do muro. Sugere-se que a solução de instalar um rufo pingadeira seja aplicada também no restante dos muros, para evitar manchas e possíveis futuros danos à estrutura por questões de umidade e infiltração. Recomenda-se a instalação do rufo em todo o muro, inclusive no trecho que não será reestruturado.

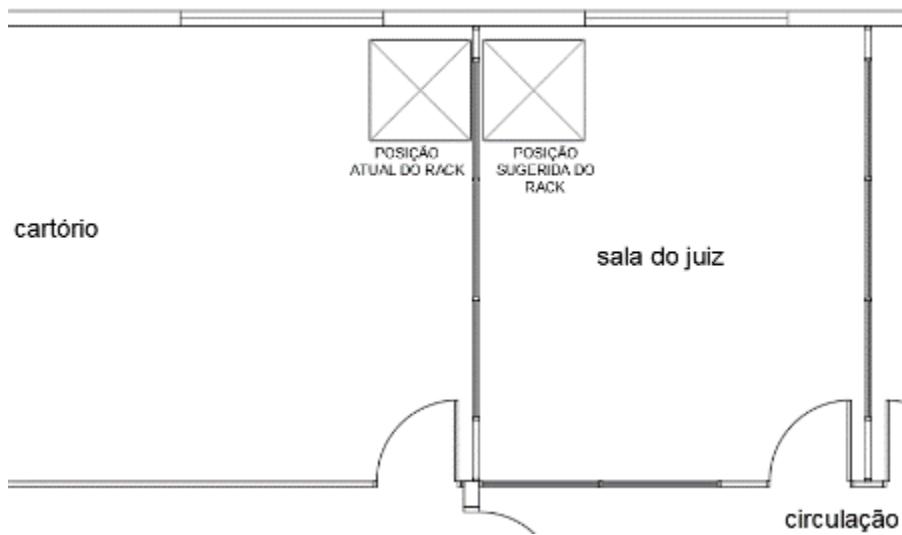
A solução sugerida pelo próprio chefe de cartório é a realocação do rack para a sala do juiz, conforme demarcada na planta baixa a seguir. A solução apresentada por ele é também a mais viável economicamente, visto que não é necessário substituir o cabeamento, apenas a reinstalação de alguns eletrodutos.

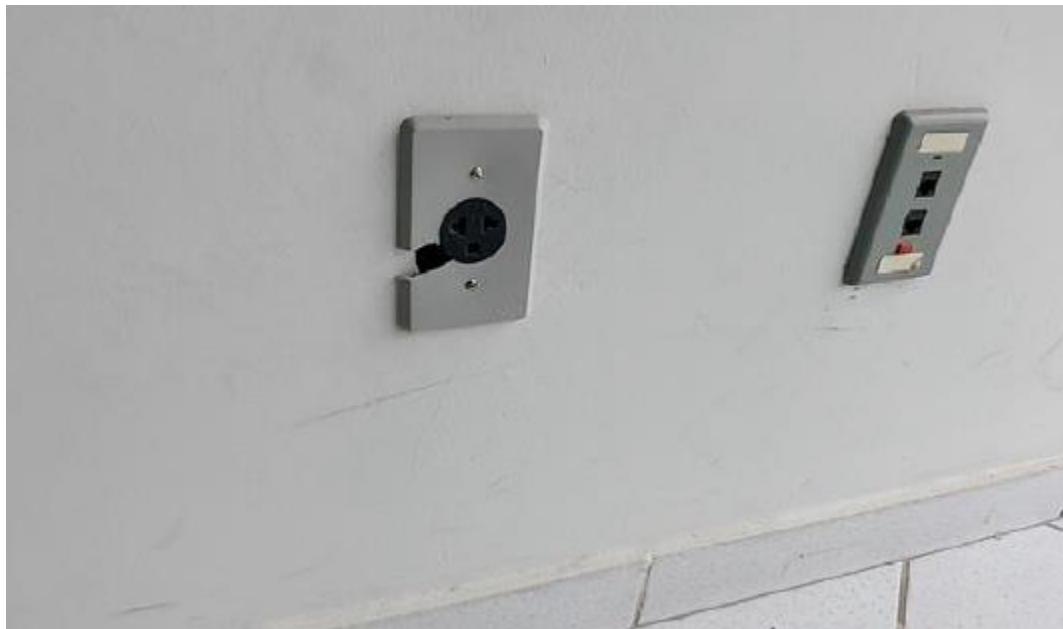
As tomadas do Fórum Eleitoral de Rio Negro são de um padrão antigo (ilustrado na imagem a seguir). Foi solicitado pelos servidores do cartório a substituição de todas as tomadas pelas de padrão novo. São 43 tomadas de parede e 8 tomadas de piso. Sugere-se realizar a troca das tomadas por um padrão novo.

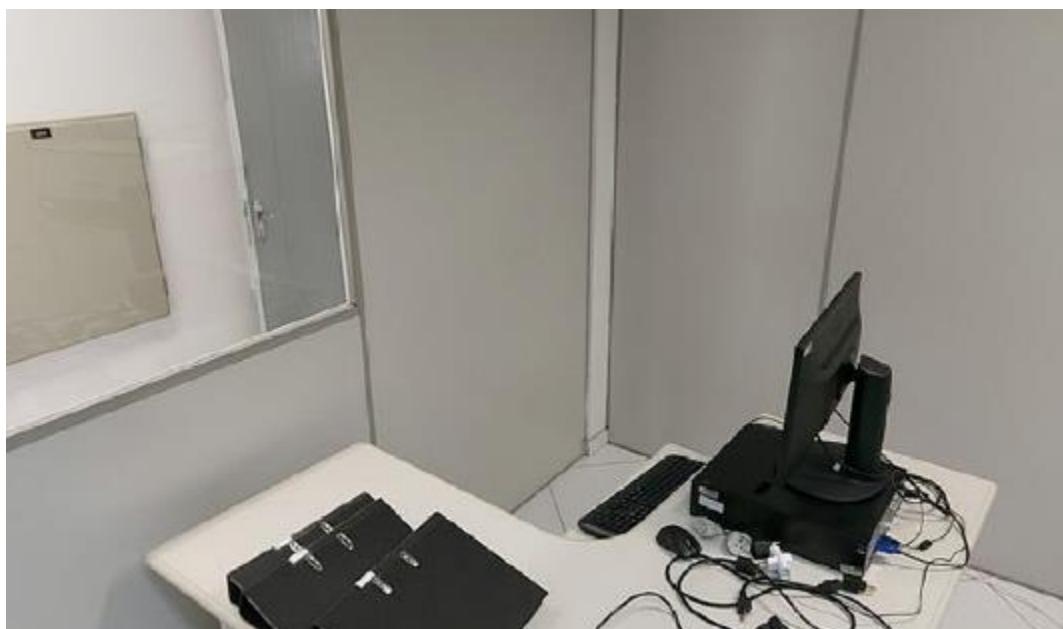
Foi solicitado também a instalação de uma nova tomada e um novo ponto de rede neste canto da sala do juiz (imagem a seguir), visto que hoje é necessário que o cabeamento chegue até a mesa pelo piso. Sugere-se realizar a colocação de um ponto de tomada e um ponto de rede.

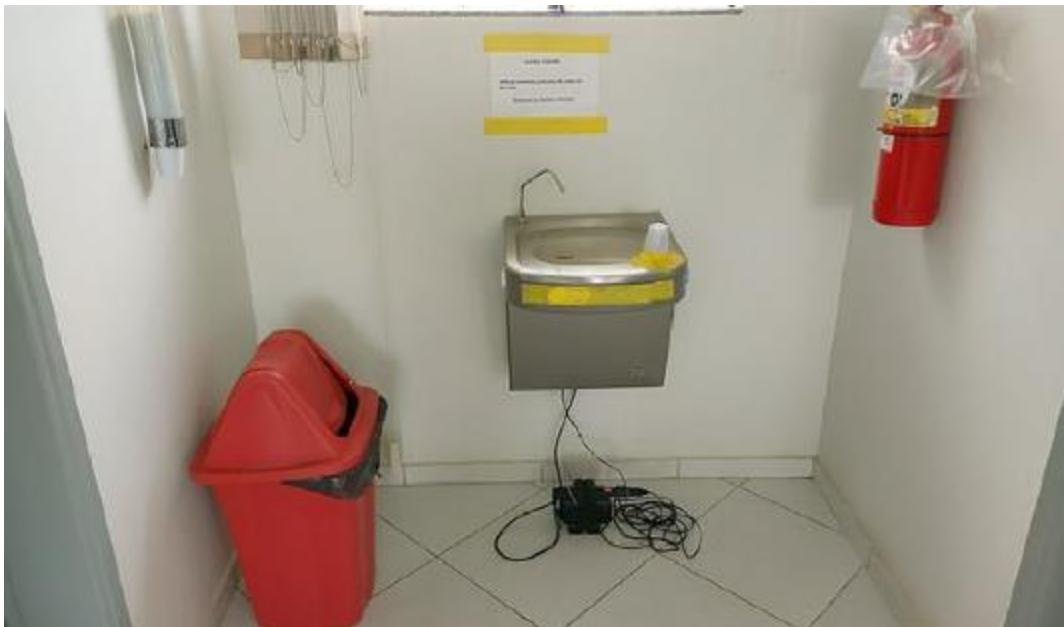
alguns equipamentos adquiridos pelo tribunal são 127V, como por exemplo o bebedouro da CAE. Para que o bebedouro funcione, é necessário um transformador de energia, ilustrado na imagem a seguir.

Entretanto, o posicionamento deste transformador é perigoso, visto que há a possibilidade de que ele seja molhado. Além disso, a norma de acessibilidade exige que o vão abaixo do bebedouro esteja livre de qualquer obstáculo. Portanto, deve-se realizar o reposicionamento do transformador, para um local acima do bebedouro, com fixação na parede.

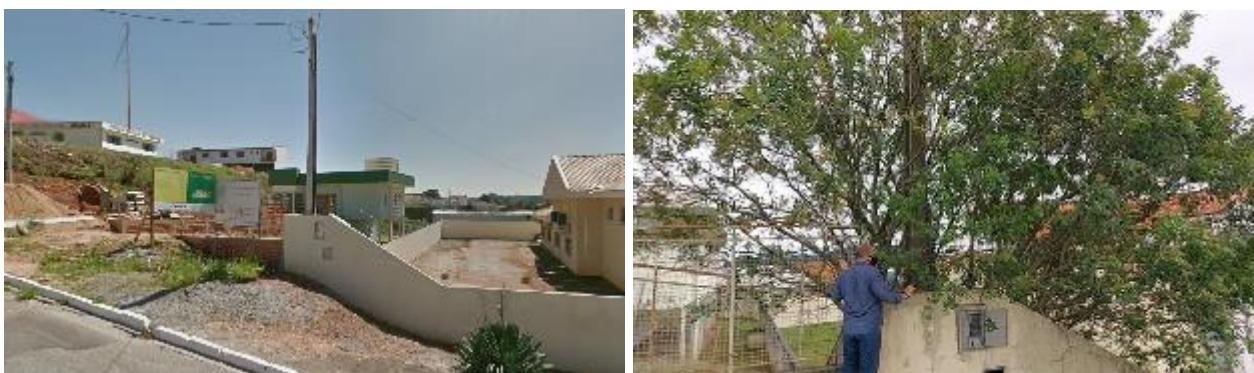
Na entrada de energia do Fórum existe uma árvore que cresceu envolvendo o poste de energia, como pode ser visto nas imagens a seguir.

A árvore já danificou a estrutura da cerca elétrica e também danificou o eletroduto que sai do poste até o padrão de energia.

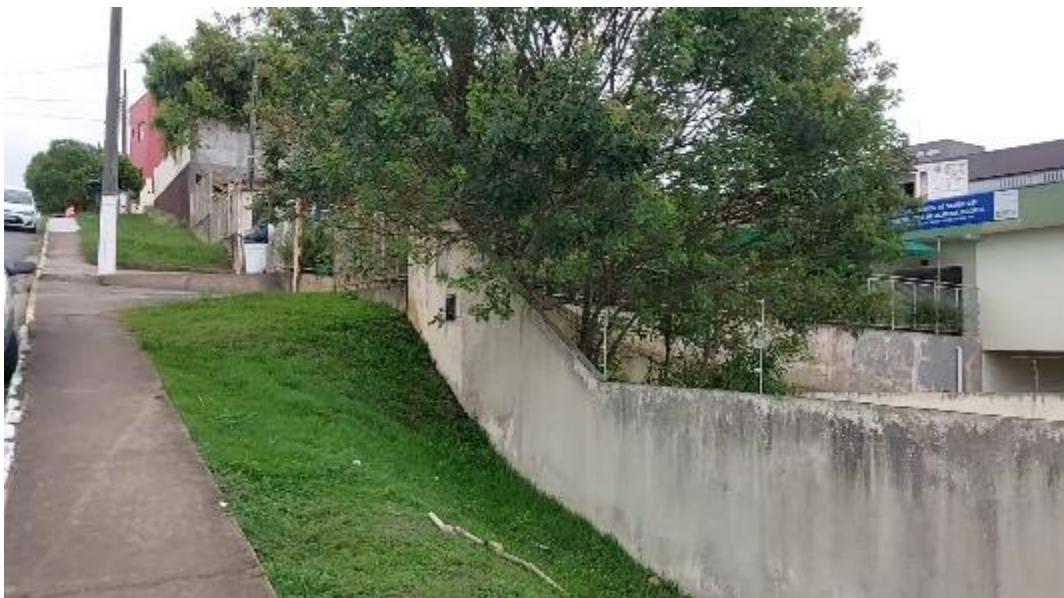
Além de alguns trechos da cerca elétrica estar danificada, existem trechos de muro em que a altura de instalação desta é de 1,75m a partir do piso, estando fora dos padrões mínimos de segurança, por isso recomenda-se a remoção e adequação da cerca elétrica. A remoção do dispositivo também é necessária para permitir a instalação dos rufos tipo pingadeiras, conforme já apresentado anteriormente.

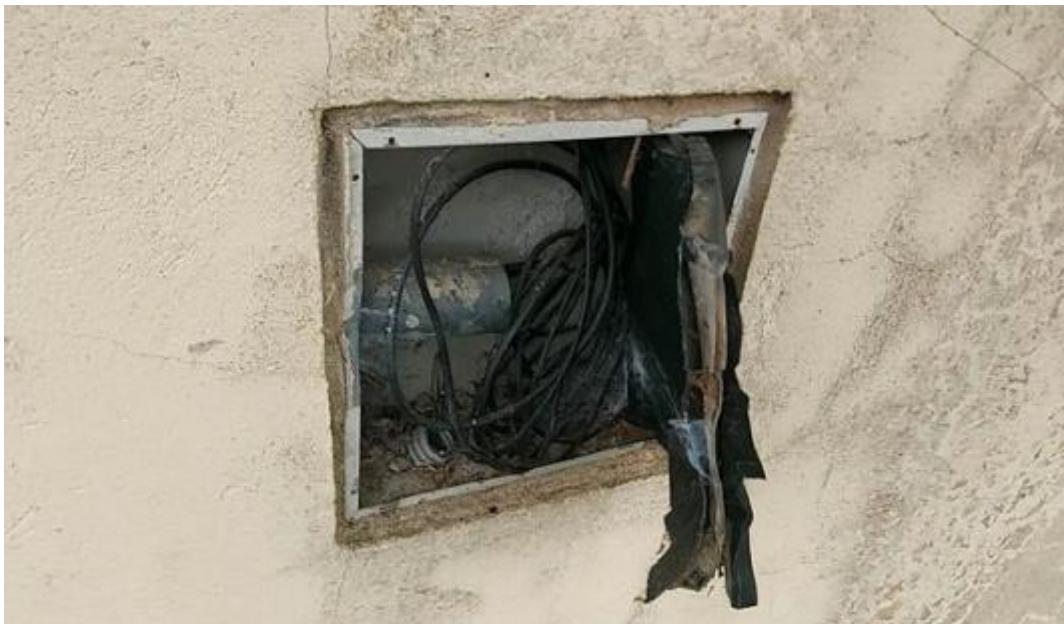
A caixa de passagem de rede e telefone está sem tampa, conforme ilustrado na imagem a seguir.

Sugere-se não realizar a troca completa da caixa de passagem, visto que os serviços serão executados próximos às eleições e o risco de ficar sem rede por algum tempo é muito grande. Portanto, deve-se colocar uma nova tampa feita sob medida por um serralheiro para proteger os cabos, pois não existe no mercado tampa pronta com as dimensões dessa caixa específica.

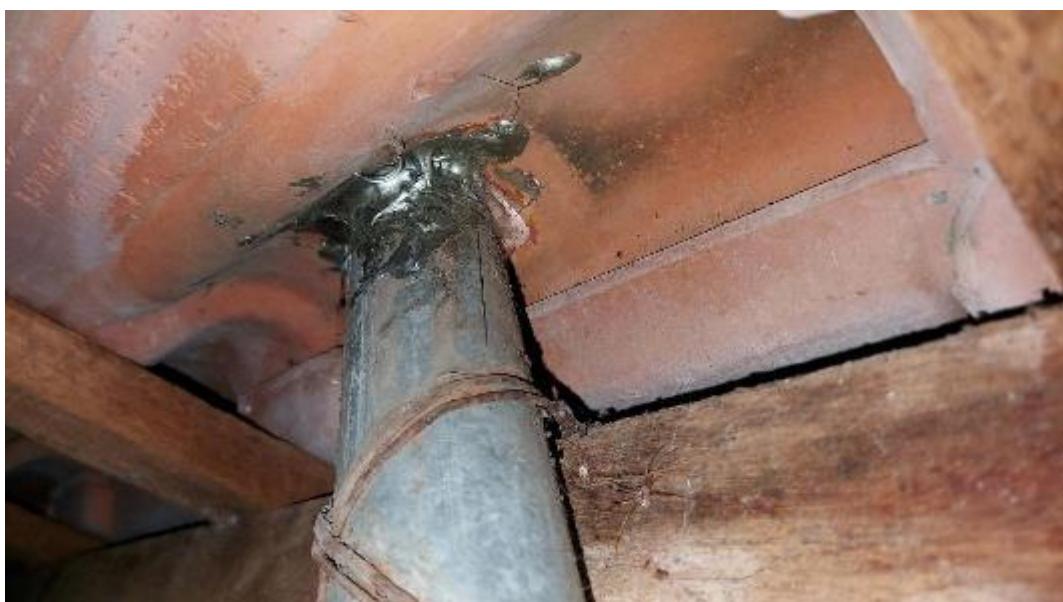
A vedação dos mastros de SPDA é paliativa, tendo sido refeita diversas vezes pelos colaboradores da SMIN / SMICRE, demonstrando que a impermeabilização atual não se sustenta.

A constante infiltração pode ser explicada pela insuficiente capacidade elástica do selante, devido a diferença no coeficiente de dilatação térmica dos materiais (metal e cerâmica) da interface mastro-telha.

Deve ser feita a colocação de um rufo tipo colarinho (ilustrado na imagem ao lado) no entorno do mastro, permitindo que a nova interface mastro-rufo possua um coeficiente de dilatação semelhante, mantendo o vão da interface dentro das capacidades elásticas do selante.

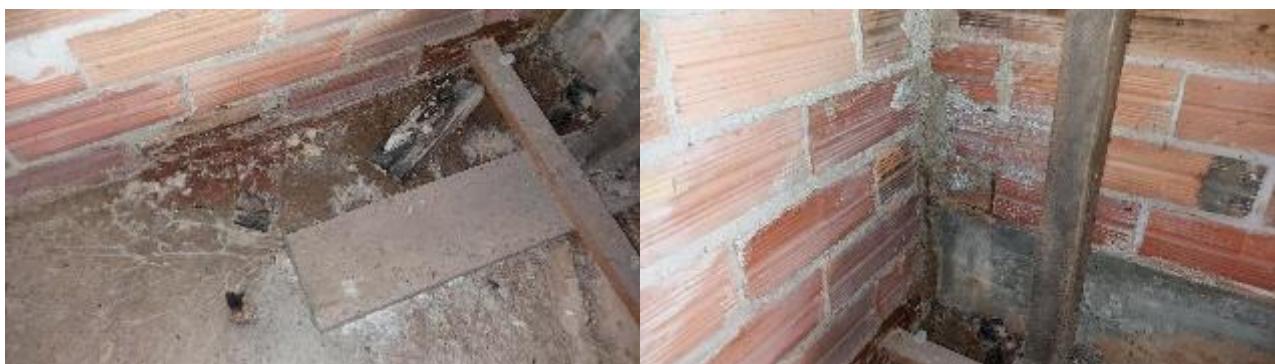
Há, no canto esquerdo acima do depósito de urnas, uma infiltração com origem incerta, ilustrada nas imagens a seguir.

A hipótese mais plausível é de que o tubo de PVC utilizado para escoar a água da chuva está danificado ou mal vedado, infiltrando nas paredes que o cercam. Para que a origem da infiltração seja localizada, é necessário demolir o substrato e verificar a integridade do tubo, caso este esteja danificado, deve ser substituído. Caso não esteja danificado, deve ser recolocado e refeita a vedação.

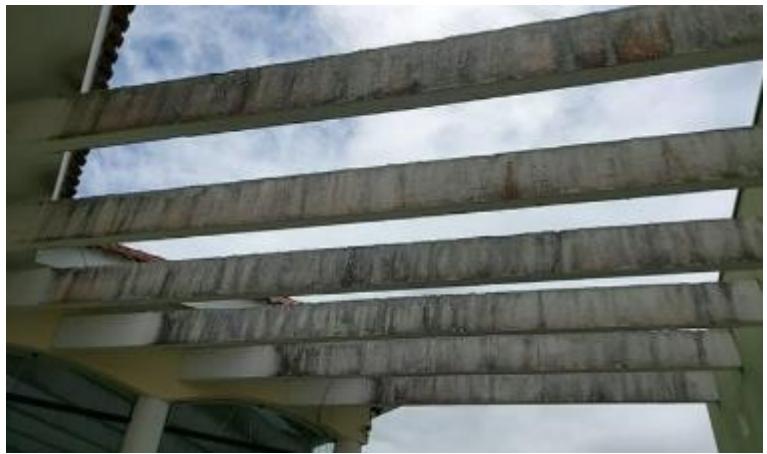
A falta de proteção adequada contra a exposição ao intemperismo nos elementos de concreto que constituem no pergolado da entrada da edificação faz com que apareçam muitas manchas, isso porque no topo dos elementos do pergolado, há o acúmulo de pó ou outras sujeiras, quando chove a água escorre trazendo toda a sujeira, que se instalada na fachada. O prejuízo estético é visível e se a situação não for tratada corretamente, irá comprometer a vida útil dos materiais.

Sugere-se nessa solução instalar sobre a parede da fachada e sobre o pergolado um rufo pingadeira (tipo chapim), para evitar o surgimento de novas manchas e a deterioração dos elementos.

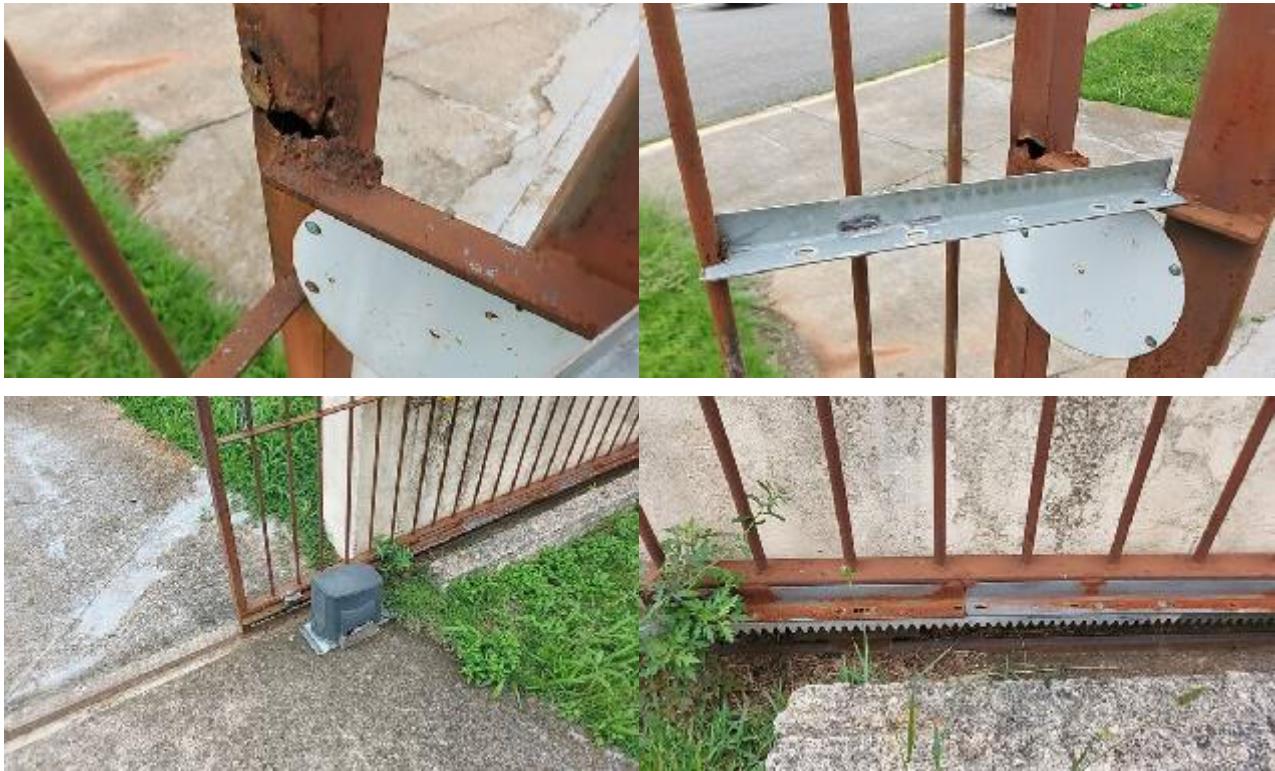
Deve ser realizada a substituição do motor por um de maior potência. Também devem ser substituídas as cremalheiras e outros acessórios do portão (ilustrados nas imagens a seguir) que apresentam nível avançado de oxidação.

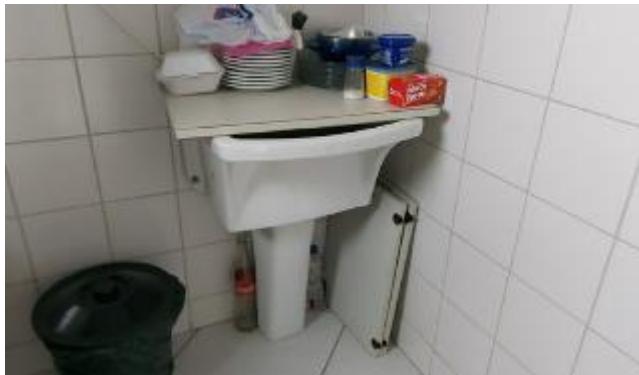
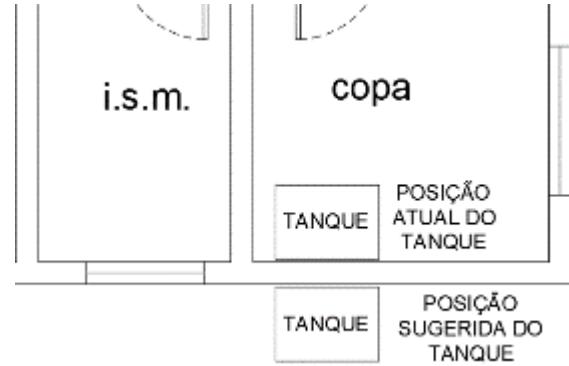
O tanque de lavar está instalado dentro da copa, dificultando o posicionamento dos móveis e a mobilidade dentro do ambiente. Foi solicitado pelos servidores do cartório que o tanque seja remanejado, na mesma parede, para o lado de fora, conforme ilustrado na planta baixa a seguir.

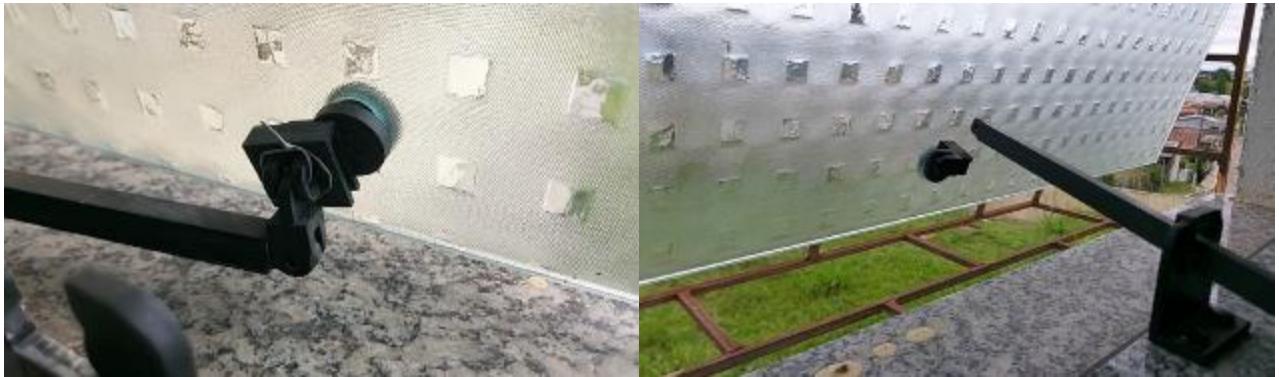
Todas as janelas basculantes da edificação (6 ao total) estão com problemas nas travas limitadoras e por conta disso, nenhuma janela fecha totalmente. Deve ser realizada a troca de todos os puxadores.

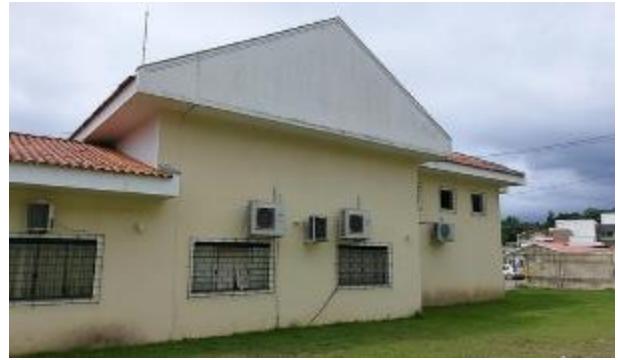
As seis condensadoras de ar condicionado da edificação não apresentam a canalização dos seus drenos, o que gera um desgaste na pintura, visto que a água, produto do processo de refrigeração, pinga diretamente na terra, próximo da parede. Deve ser realizada a canalização dos drenos.

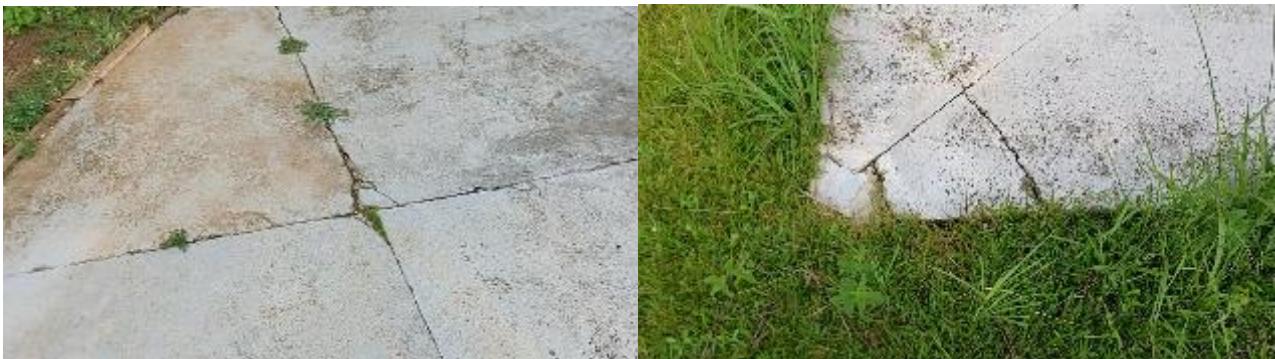
A calçada na entrada e também a que cerca a edificação está, em algumas partes, danificada, conforme ilustrado nas imagens a seguir. Deve ser realizada a limpeza das juntas, com a remoção de vegetação, poeiras e outras sujeiras.

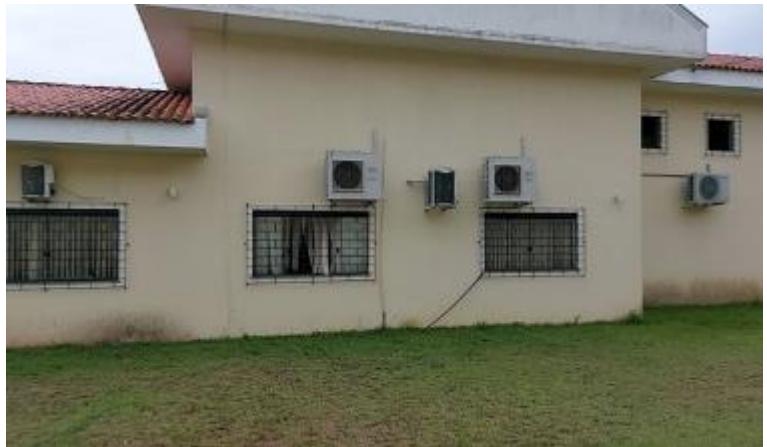
Foi solicitado pelo chefe de cartório que seja construída uma calçada no perímetro externo da edificação, pois a água da chuva que cai no gramado respinga nas paredes da edificação, deteriorando a pintura. Foi solicitado também, a construção de um

Sugere-se realizar a construção do estacionamento e da calçada, a fim de sanar os problemas existentes, adequando também a edificação em relação as vagas de estacionamentos exclusivas para pessoas com deficiência e para idosos.
