TRIBUNAL REGIONAL ELEITORAL DO PARANÁ

ESTUDO TÉCNICO PRELIMINAR DE ENGENHARIA

PAD N° 5721/2021

Levantamentos das necessidades e estudo de soluções para adequação do edifício que abriga o Fórum Eleitoral de Rio Negro

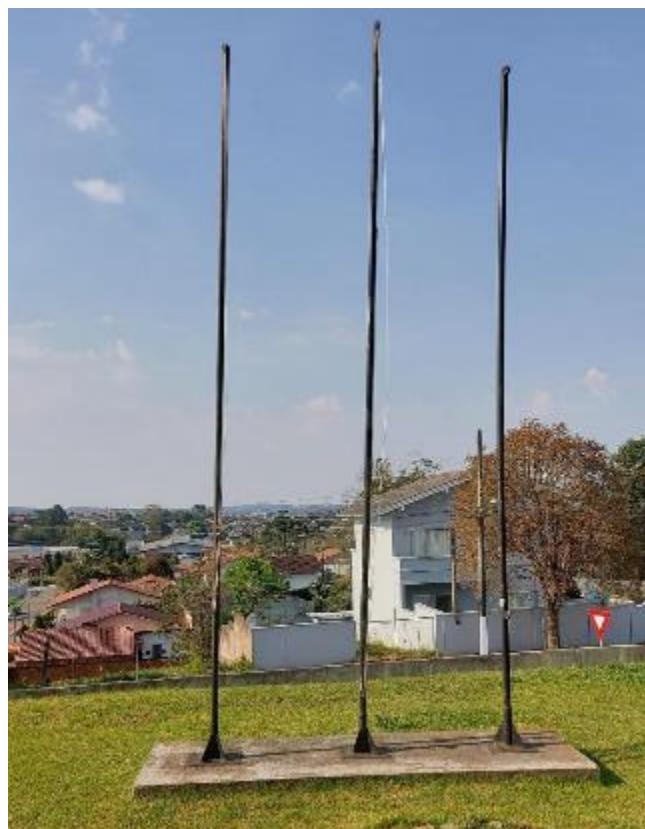
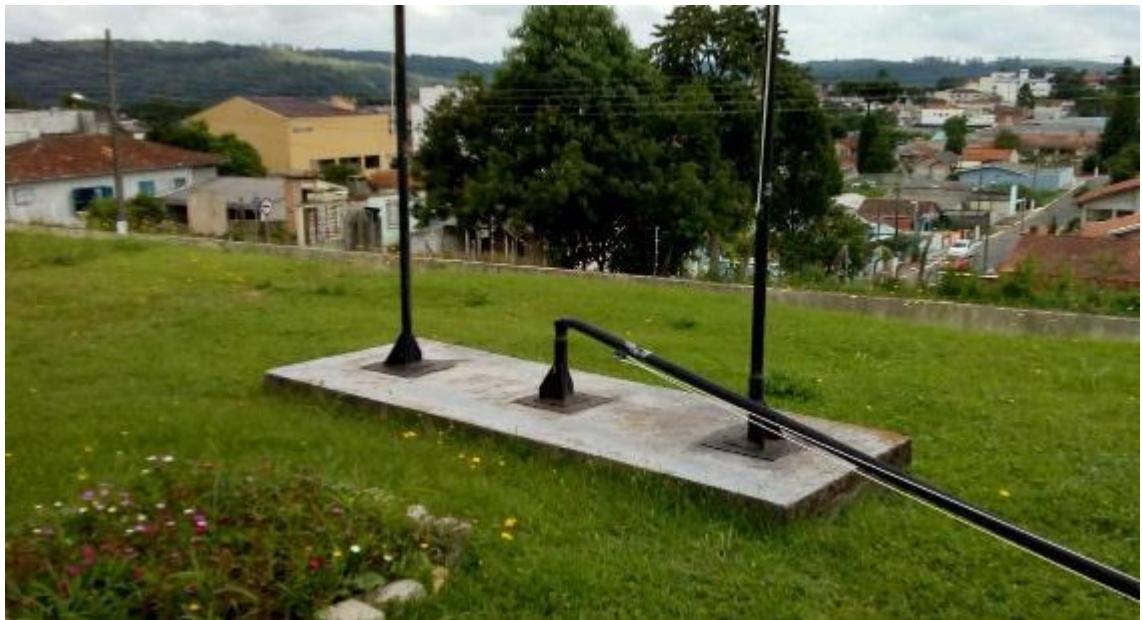
Os mastros das bandeiras estão levemente inclinados, conforme ilustrado na imagem a seguir. Em 2019 o mastro do meio colapsou, conforme ilustrado na Imagem 13, tendo sido arrumado pela Seção de Manutenção de Imóveis do Interior. Deve-se realizar um reforço do mastro com a solda de chapas nos pontos mais frágeis, ligeiramente acima da base.

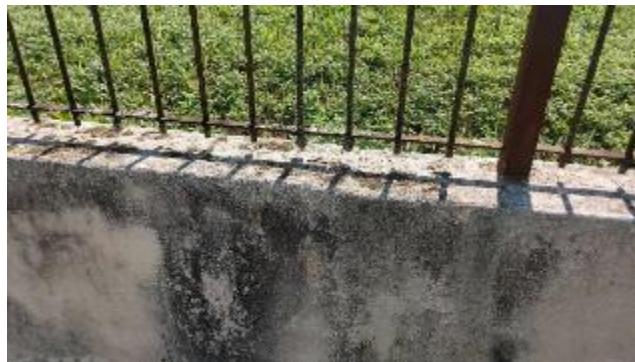
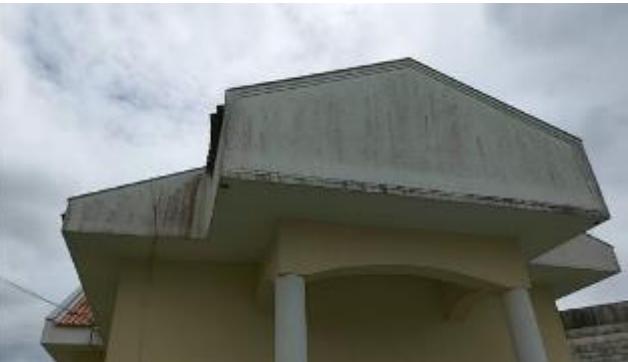
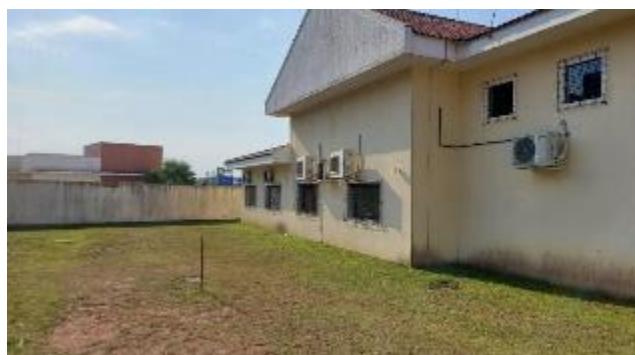
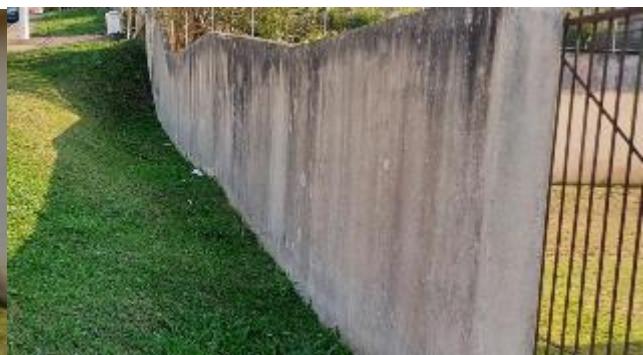
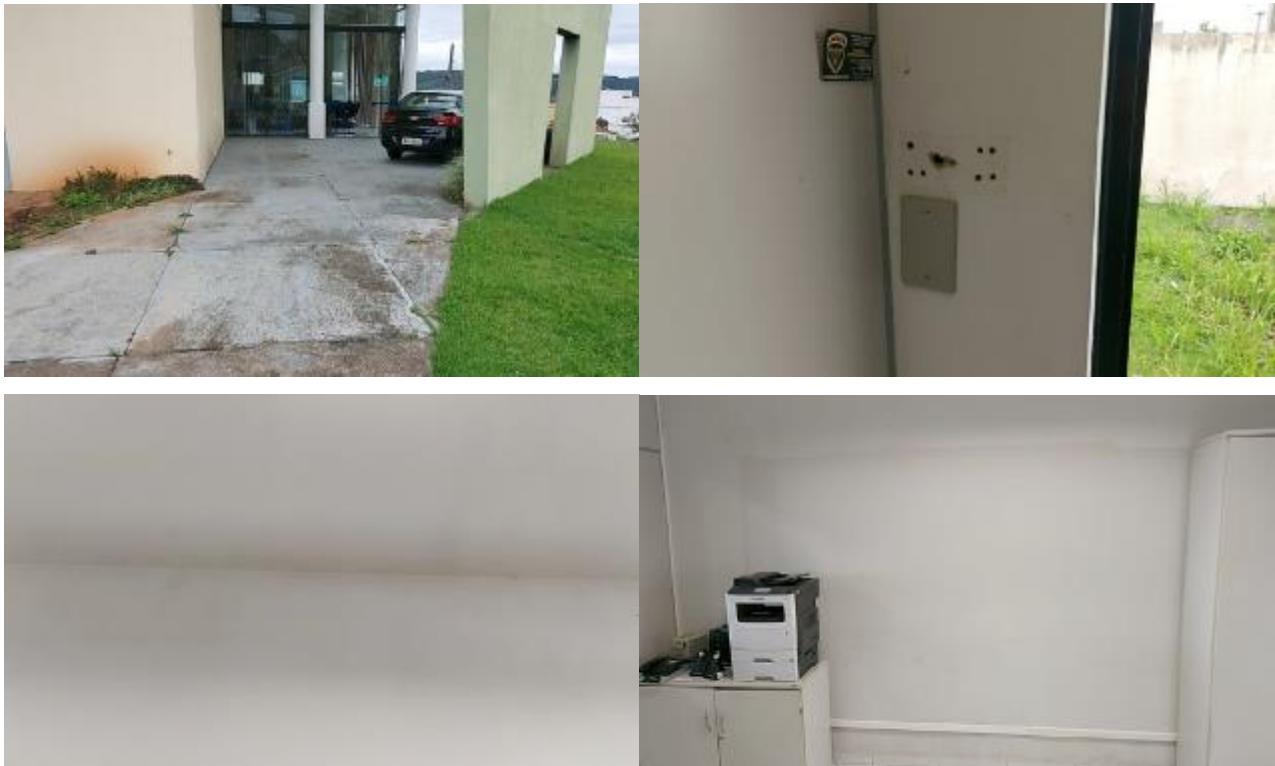
Conforme consta no doc. Pad 81202/2021, a Câmara Municipal de Vereadores de Rio Negro solicita a pintura do Fórum Eleitoral de Rio Negro. Foi constatado na visita que o Fórum Eleitoral de Rio Negro apresenta uma pintura bem deteriorada, ilustrado nas imagens a seguir, considerando também que em vários pontos os serviços a serem executados irão interferir no revestimento de paredes, sugere-se a pintura geral da edificação.

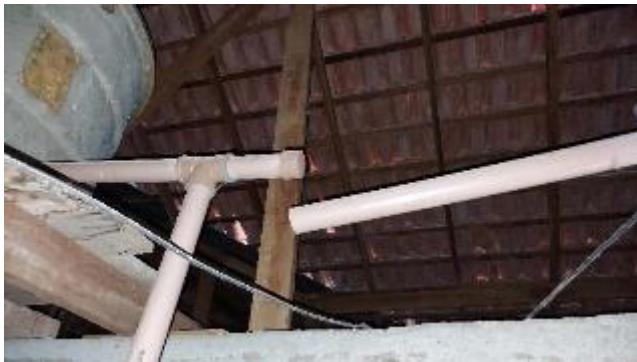
4.3.23. Caixa d'água

Uma das caixas d'água da edificação está desativada devido a uma rachadura. O chefe de cartório comentou que a caixa d'água que está ativa supre as necessidades do Fórum. A norma 5626:1998 (instalações prediais de água fria) não exige que existam 2 reservatórios em funcionamento, apenas que o volume supra as necessidades da edificação por pelo menos 24h, no caso da falta de abastecimento. Considerando que em edificações públicas o consumo médio dos trabalhadores é de 50 litros por dia e considerando também que

apenas 5 pessoas utilizam a edificação diariamente, existe um superávit de 750L de água no reservatório para eventuais dias atípicos. Sugere-se que o esquema atual seja mantido.
