TRIBUNAL REGIONAL ELEITORAL DO PARANÁ

ESTUDO TÉCNICO PRELIMINAR DE ENGENHARIA PAD Nº 6673/2018

Levantamentos das necessidades e estudo de soluções para adequação do edifício que abriga o Fórum Eleitoral de Engenheiro Beltrão.

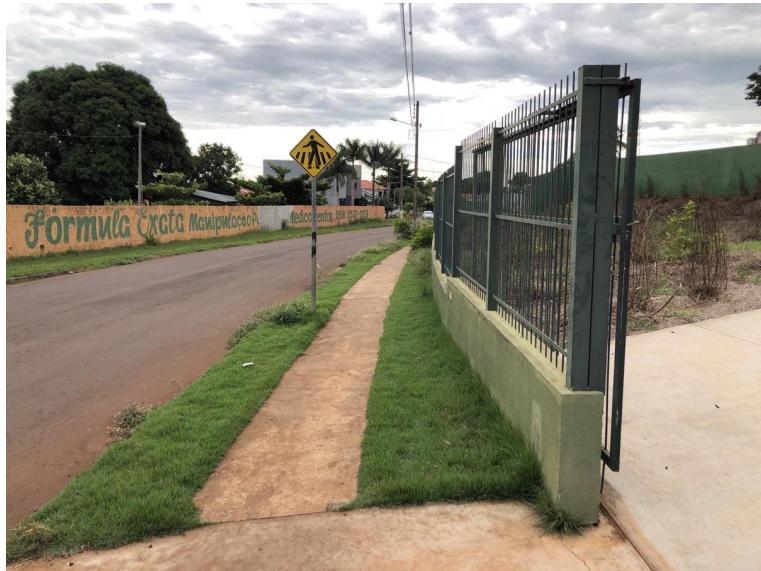
4.1.1 Passeio Público

A imagem ao lado mostra que o passeio público da edificação não possui piso tátil, resultando na desconformidade com a NBR 9050 (2020). Recomenda-se a adequação de todo o perímetro da calçada, a fim de facilitar a locomoção de portadores de deficiência visual. Como a largura da área em concreto no passeio é insuficiente para que a instalação do piso tátil seja efetuada em conformidade com as normas vigentes, devido a necessidade de espaçamento lateral, é preciso ampliar o piso de concreto existente. Dessa maneira é possível aproveitar ao máximo a estrutura já existente no local.

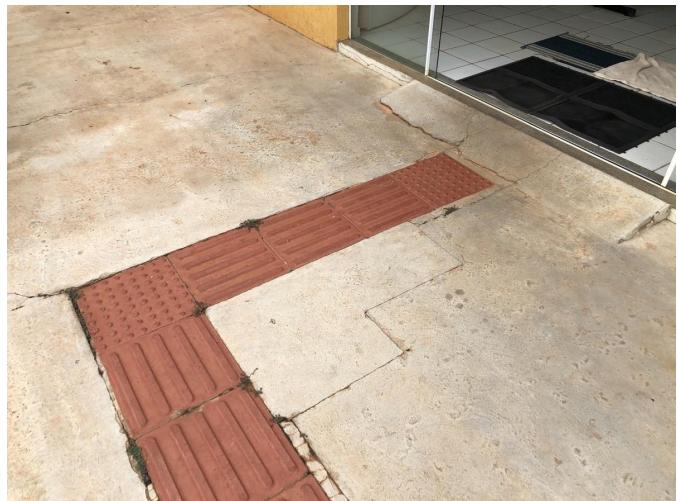
4.1.2 Pátio interno

Já existe no pátio interno do Fórum Eleitoral caminho com piso tátil entre a entrada de pedestres e a porta da C.A.E., porém as peças estão dispostas fora do padrão estabelecido na norma de acessibilidade, especialmente nas mudanças de direções e no encontro com elementos.

Na porta da C.A.E. existe uma pequena rampa de concreto, que permite vencer o desnível entre a calçada e a entrada da edificação.

Não existe no caminho de acesso do pedestres qualquer tipo de delimitador entre esse e a passagem de veículos, localizada ao lado, situação que apresenta risco aos eleitores.

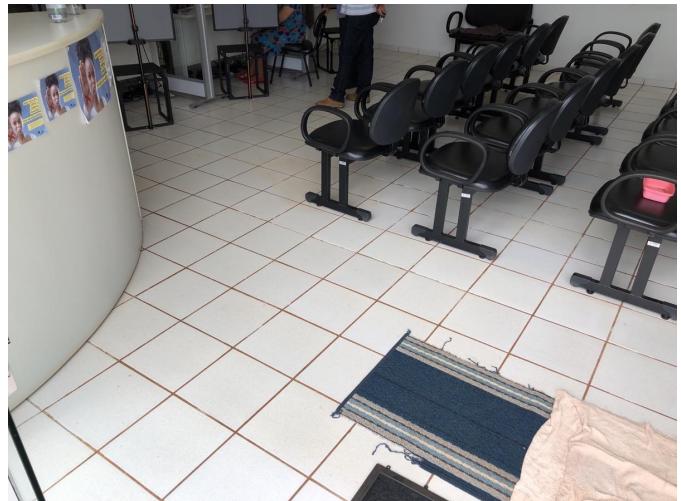
Deve ser reservado entre os assentos da C.A.E. um módulo de referência para reservar lugar para pessoa com cadeira de rodas, conforme disposto no item 10.19.3, com o símbolo internacional de acesso (SIA), ilustrado no item 5.3.2 da NBR 9050:2020, com posicionamento conforme as dimensões expressas no item 10.3.4.1 da mesma norma.

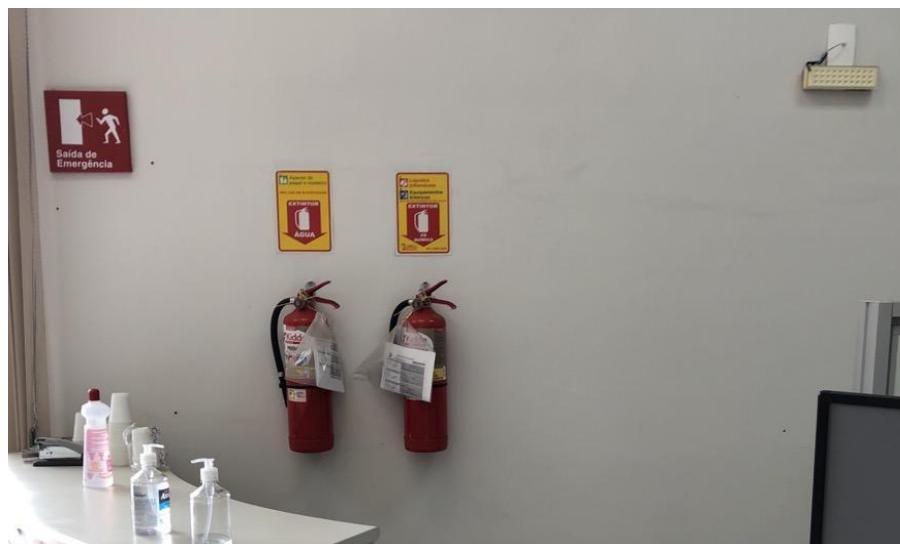
É preciso complementar o sistema de iluminação de emergência existente em alguns pontos, como no depósito de materiais de limpeza, para atender ao projeto elaborado.

Os sistemas de iluminação e sinalização de emergência devem ser executados conforme o projeto elaborado, substituindo os dispositivos necessários e incluindo novos conforme a disposição em projeto.

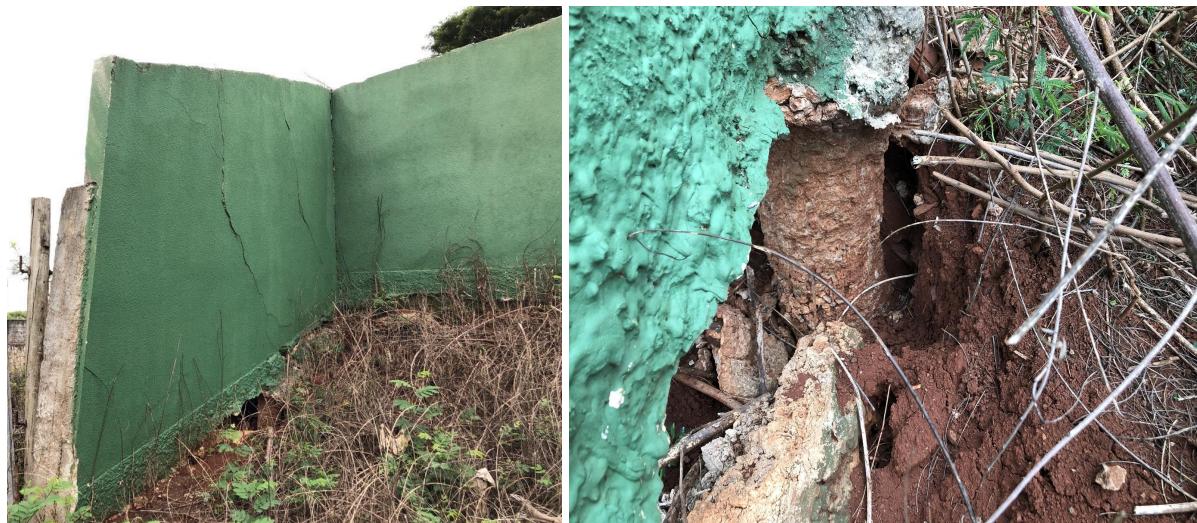
4.5. MUROS DE DIVISA

Assim como a alvenaria das edificações, os muros também devem portar fundação e vigas de sustentação (baldrame e cinta) adequadamente dimensionadas. Na edificação em questão, o muro lateral e dos fundos apresenta diversas trincas, rachaduras e recalques na fundação oriundos de alicerces subdimensionados, adoção de mão de obra desqualificada e ausência de vegetação para contenção do talude.

Provavelmente não foram respeitados os procedimentos corretos na hora da concretagem, formando segregação do concreto, popularmente conhecida como bicheira. Vale ressaltar que toda a extensão do muro se enquadra como ELU (Estado de Limite Último), definido como uma estrutura com capacidade de resistência esgotada.

A partir das trincas observadas no muro e também dos trechos de fundação expostos, pode-se afirmar que o elemento apresenta riscos de queda, total ou parcial, em dias de ventanias ou com fortes chuvas. Por isso, com o propósito de prevenir possíveis acidentes, recomenda-se a demolição integral do muro dos

fundos e construção de um novo, respeitando todas as etapas construtivas, inclusive com a execução de nova fundação e novo talude, com inclinação e preparo correto.

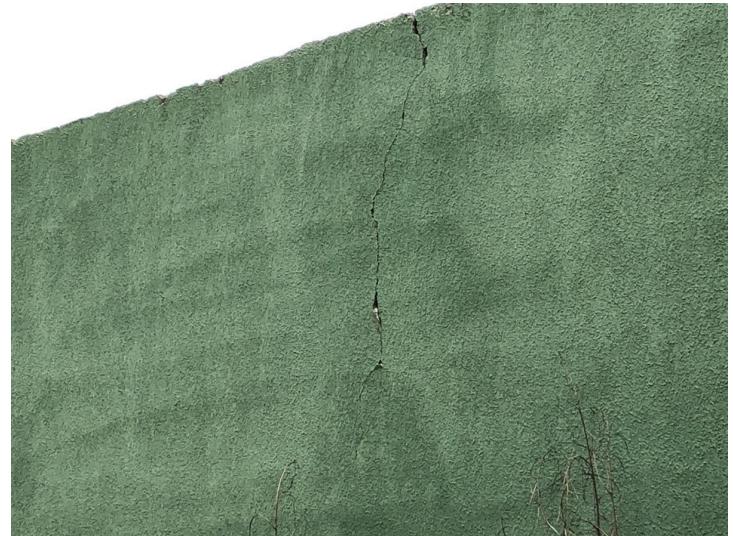
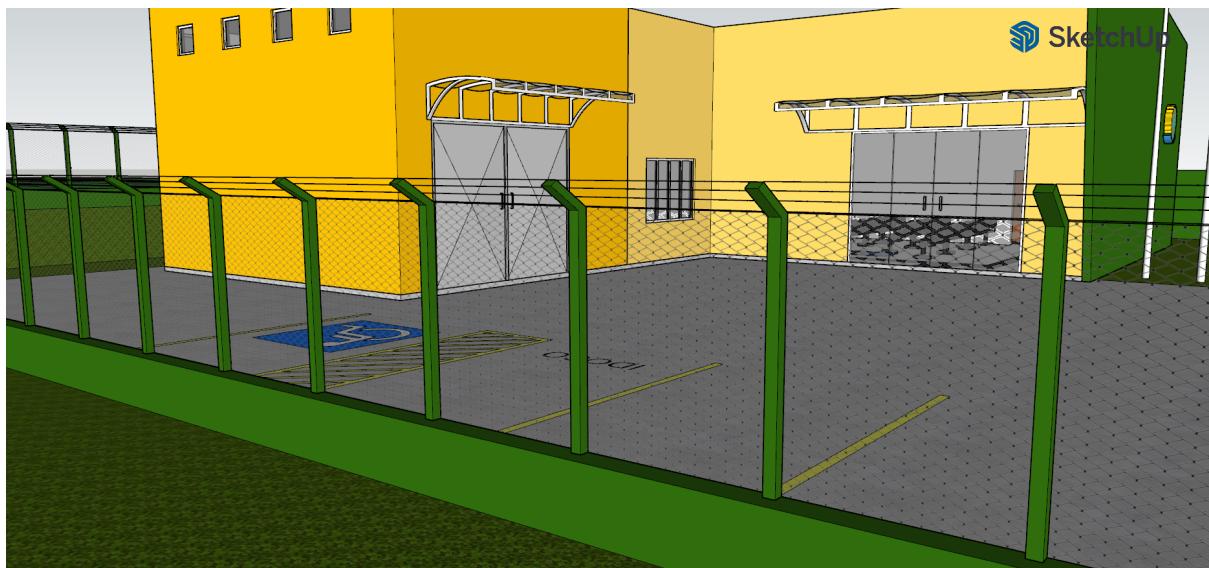
Várias possíveis soluções para a situação do muro de divisa foram apresentadas por esta equipe técnica a **Direção Geral do TRE-PR**, que decidiu em reunião no dia **26/04/2022** pela demolição do muro e construção de alambrado com tela metálica em toda a extensão dos fundos do terreno, solução de menor custo, como ilustrado nas imagens abaixo.

Porém, durante a reunião com a Direção Geral do TRE-PR, esta informou que o muro já existia no local no momento da construção do Fórum, por isso, em momento inicial entraremos em contato com a Prefeitura, para verificar qual a exata localização do muro, se dentro do terreno da prefeitura ou dentro do terreno do Fórum, e para verificar a possibilidade desta assumir a responsabilidade pela reestruturação do muro, pois foi por ela executado.

Para as patologias no muro de divisa dos fundos e lateral, pode ser realizado um grampeamento das trincas no muro dos fundos a fim de conter a expansão das patologias. Como medida paliativa, podem ser executadas mão francesas, como forma de escorar o muro. Como pontos negativos, estão o custo elevado para uma medida atenuante e que resloveria a curto prazo. O muro também pode ser completamente demolido e reconstruído com alvenaria e estrutura de concreto armado, porém é uma solução de alto custo, aproximadamente 125 mil reais. Já referente à rachadura e recalque do muro lateral, a única alternativa é a demolição do muro e construção de um novo.

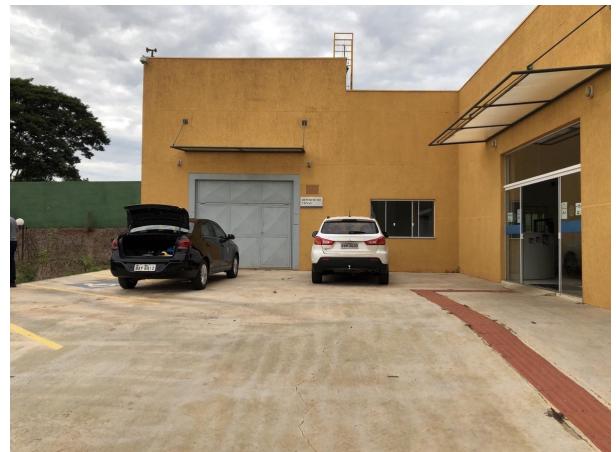
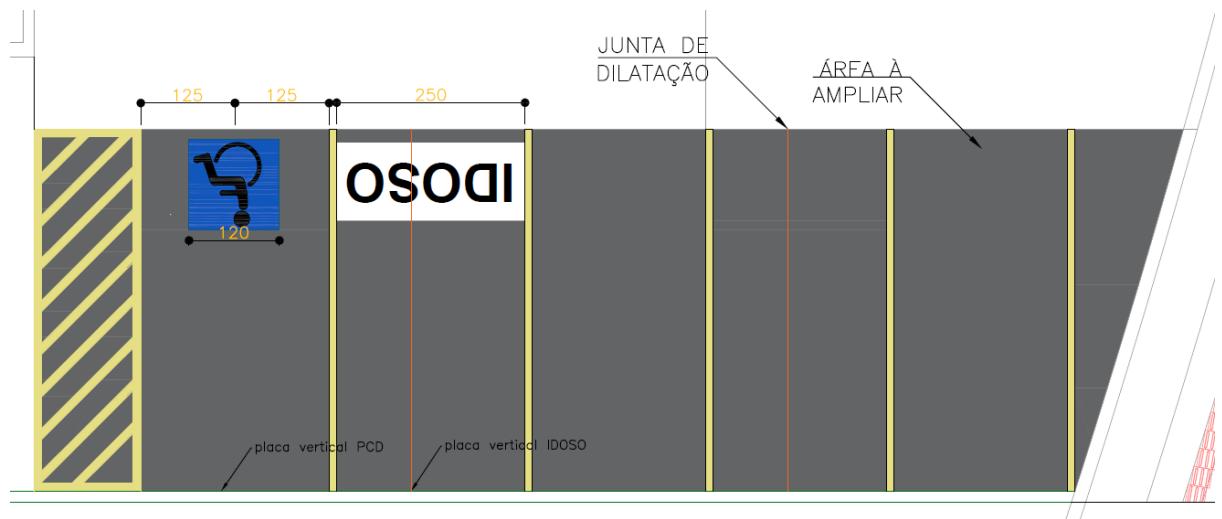
No pátio do Fórum Eleitoral já existe demarcação de algumas vagas, entre elas uma vaga reservada para pessoas com deficiência, mas não possui uma reservada para idoso, como demanda a legislação. Assim, é preciso realizar a demarcação de vaga para idoso, conforme as normas de acessibilidade e legislação vigente, assim como também é preciso incluir a sinalização vertical dessas vagas.

Contudo, para não perder a quantidade de vagas existentes, que também são utilizadas pelos servidores, e para melhor utilizar a área disponível no terreno da edificação, sugere-se ampliar o estacionamento para a lateral do depósito de urnas, hoje um espaço inutilizado pela vegetação.

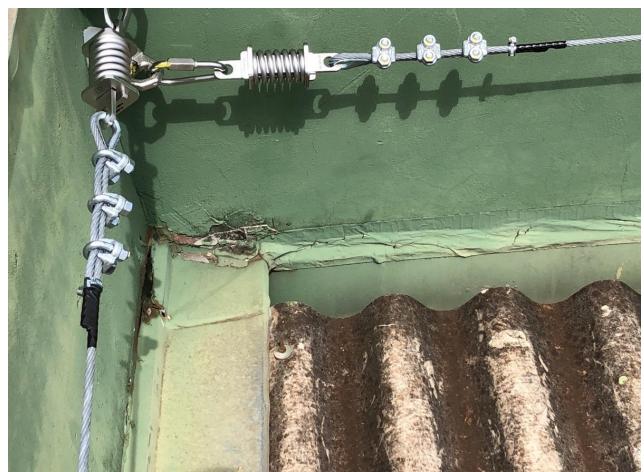
4.8. COBERTURA

Há diversos sinais de infiltração em lajes e na alvenaria da edificação. Em visita realizada na cobertura, foram localizados rufos do telhado não embutidos na alvenaria cuja vedação com selante está ressecada, também existem telhas quebradas/furadas, parafusos sem vedação e correções paliativas que, em conjunto, resultam em pontos de infiltrações espalhados por toda a edificação.

Recomenda-se a instalação dos rufos de forma correta e revisão geral da cobertura, considerando a substituição de todas as telhas danificadas e também a troca das vedações dos parafusos. Considerando o estado dos rufos e calhas existentes é possível executar os serviços com o reaproveitamento do material.

A revisão geral das coberturas como é feita, junto do embutimento dos rufos e calhas é suficiente para garantir a estanqueidade momentânea dos telhados, porém, sabe-se que as infiltrações através dos telhados são problemas crônicos nas edificações que abrigam os Fóruns Eleitorais, especialmente nos modelos arquitetônicos como o de Engenheiro Beltrão, devido às várias caídas das telhas, e a má qualidade das telhas e vedações instaladas. Qualquer chuva mais forte ou impacto gera microfissuras nas telhas de fibrocimento que podem vir a gerar novos focos de infiltração.

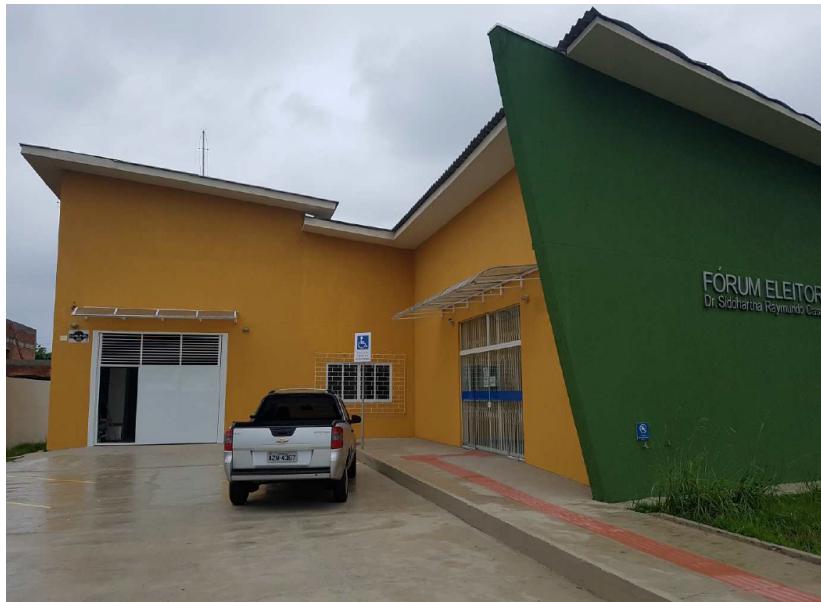
A solução mais efetiva para tratar os problemas existentes nas coberturas é a substituição do modelo de telhado por um sem platibandas, com beiral, como já executado em outros Fóruns Eleitorais, a exemplo de Guaratuba, como ilustra a imagem abaixo, isso porque os focos de infiltração advém muito do acúmulo de águas e falhas nas vedações das calhas e rufos. A eliminação das calhas, rufos e platibandas, permite também elevar a inclinação geral das coberturas, fazendo com o escoamento das águas pluviais ocorra de maneira mais ágil e dinâmica. Essa solução elimina por completo as infiltrações e também a necessidade de manutenção constante nas coberturas. Porém, é uma solução de alto custo, em torno de R\$90.000,00, pois é preciso reconstruir a estrutura do telhado como um todo.

Como alternativa para os problemas de infiltrações nas coberturas, pode ser realizada a substituição integral do telhado por um modelo sem calhas, como executado no Fórum Eleitoral de Guaratuba, é uma solução que implicaria em diminuir muito a necessidade de manutenção periódica no futuro, porém implica em um gasto aproximado de R\$90.000,00.

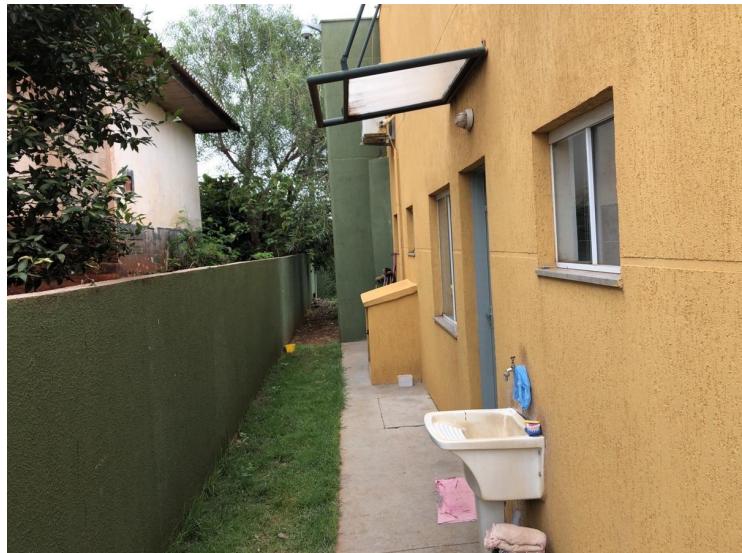
Os toldos sobre a porta da C.A.E. e sobre o portão do Depósito de Urnas estão com um pequeno acúmulo de sujeira sobre as chapas de policarbonato, por falta de limpeza periódica, porém, como o estado de degradação das chapas está em estado inicial, recomenda-se a limpeza das chapas ao invés da

sua substituição, como foi necessária em outros Fóruns Eleitorais quando não se fez possível a limpeza pois a sujeira já havia impregnado nos materiais.

Assim, considerando que os outros dois toldos serão mantidos, recomenda-se a instalação do novo toldo da Copa também em chapa de policarbonato alveolar, de menor custo se comparado ao toldo de chapa compacta, porém que necessita limpeza periódica em menor intervalo, que deve ser feita também nos demais toldos.

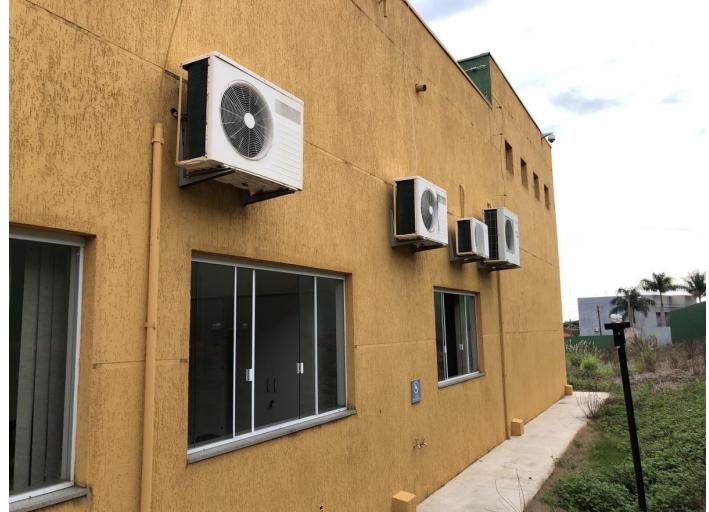
4.10. DRENOS DE AR CONDICIONADO

O sistema de ares condicionados da edificação necessita de manutenção, porém o chefe da cartório já solicitou o reparo junto ao setor responsável, contudo, não existe tubulação de drenagem da água acumulada pelos condensadores até a área do jardim. Assim, as mangueiras lançam água sobre a calçada dos fundos da edificação, atrapalhando a passagem de pessoas e também gerando poças junto à base da parede, podendo resultar em infiltrações na alvenaria.

Dessa forma, recomenda-se a instalação de drenos fixados na alvenaria que seguem até o gramado.

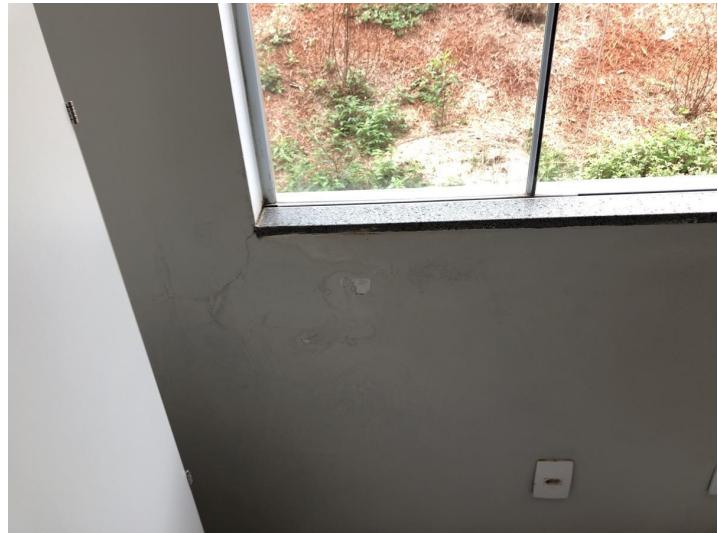
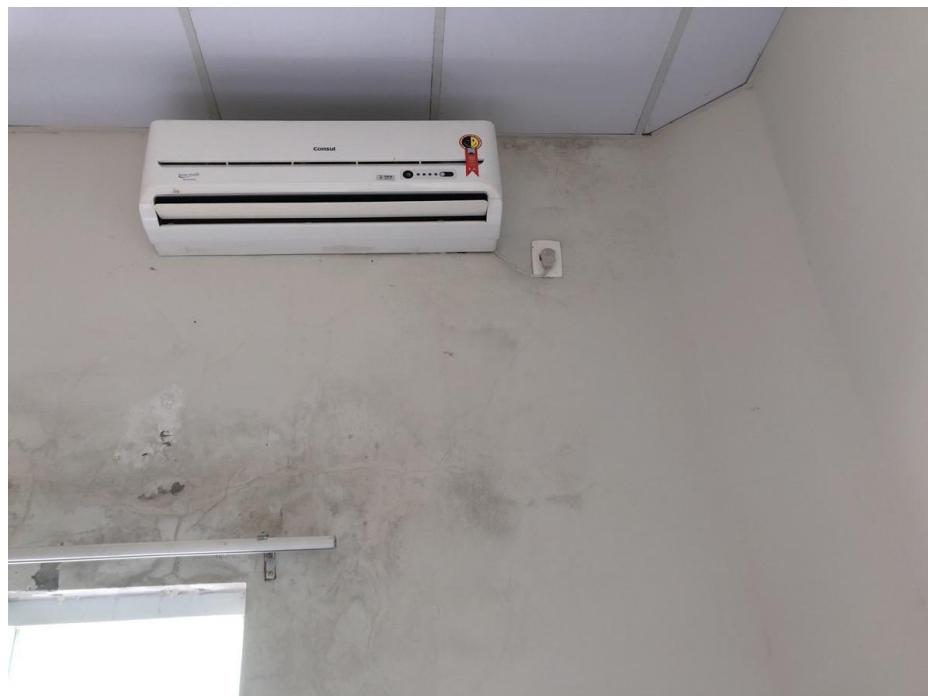
4.11. JANELAS

Existem infiltrações nas quatro maiores janelas da edificação, na sala do juiz, de audiência e dos cartórios. Todo o revestimento ao redor das paredes já foi afetado pelos problemas.

Vários motivos podem ter originado as infiltrações, como falhas no selante que veda a face externa das janelas, já ressecado pela falta de manutenção

periódica, os peitoris não possuem cortes pingadeiras, o que facilita o surgimento de infiltrações pela parte inferior das janelas, e diversos peitoris de janela apresentam 0% de inclinação ou negativa, resultando em infiltrações sob as janelas. Porém, esse modelo de janela não permite a instalação de contramarco, elemento utilizado para garantir a estanqueidade das esquadrias.

Visto a considerável quantidade de manchas oriundas de águas pluviais nos acabamentos da alvenaria interna da edificação, recomenda-se a substituição das janelas dos cartórios, sala de audiência e sala do juiz por modelos com esquadrias de alumínio, com contramarco, além da renovação do selante em todas as janelas da edificação e também a substituição dos peitoris por novos modelos com pingadeira e instalados com a devida inclinação necessária. Caso as peças de granito não sejam danificadas durante a remoção será possível reutilizar as mesmas.

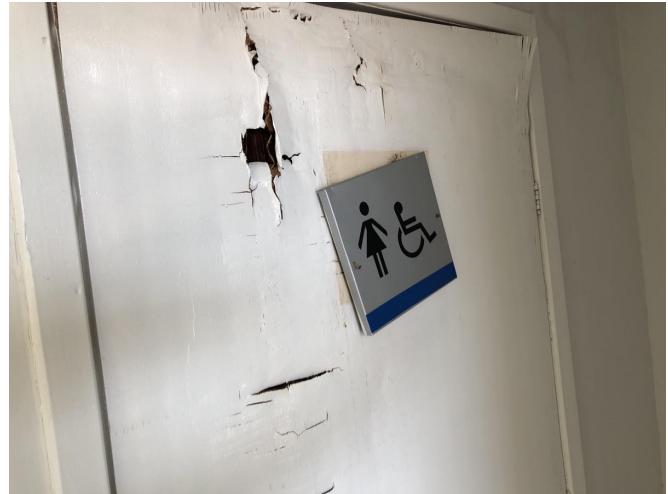
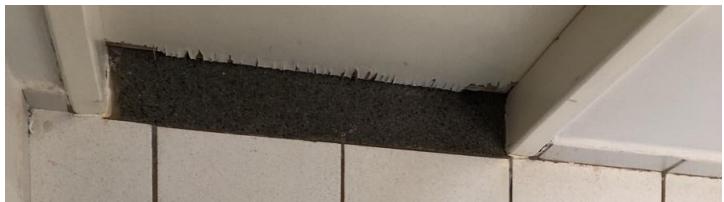
4.12. PORTAS

Algumas portas da edificação estão muito danificadas, com estufamentos e rachaduras, por conta dos efeitos das infiltrações nos ambientes e também por umidade excessiva nas bases das portas durante a limpeza dos ambientes, são elas: a porta do banheiro acessível feminino, do banheiro comum masculino e do depósito de urnas. Devido ao estado avançado da deterioração, recomenda-se a substituição completa dos itens.

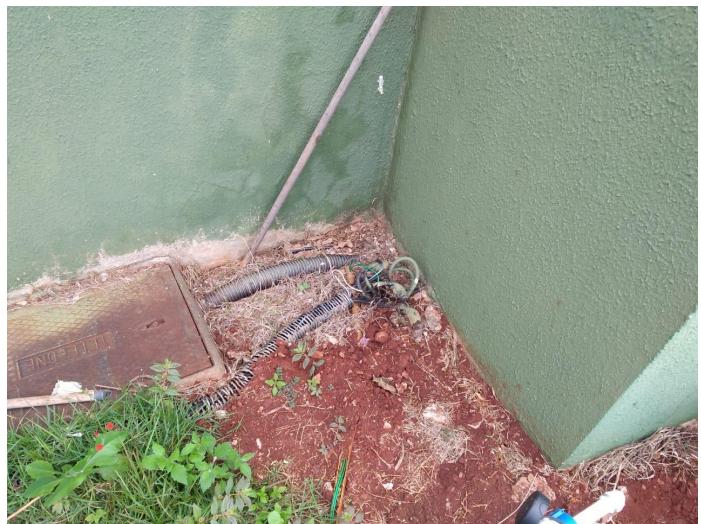
Os condutores, isolantes e eletrodutos do padrão da COPEL estão degradados devido a sua exposição ao tempo. Trata-se de um vício já conhecido e juntado no documento de nº 108201/2017

do processo nº 006673/2018. Dessa forma, recomenda-se o seu reparo e aterro da área evidenciada.

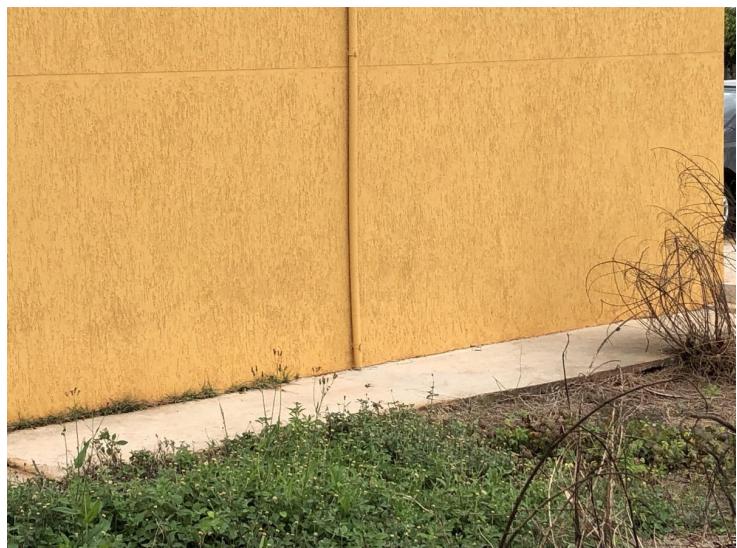
4.14. CAIXAS DE INSPEÇÃO

Na data da visita, não foram encontradas caixas de inspeção dos terminais de aterramento. Aparentemente fora executada a calçada sobre as hastes, impossibilitando a inspeção do elemento. Com o objetivo de possibilitar a inspeção dos pontos de aterramento, recomenda-se a demolição da área onde se encontram as descidas do sistema e construção de caixas de inspeção. Vale ressaltar que há probabilidade de não existirem as hastes de aterramento ou a malha de aterramento, caso esse seja o caso, será necessário a execução desses dispositivos para fazer funcionar o sistema de proteção contra descargas atmosféricas.
