## TRIBUNAL REGIONAL ELEITORAL DO PARANÁ

## ESTUDO TÉCNICO PRELIMINAR DE ENGENHARIA

**PAD nº 15232/2020**

**Ampliação do palco e reforma do  
auditório**

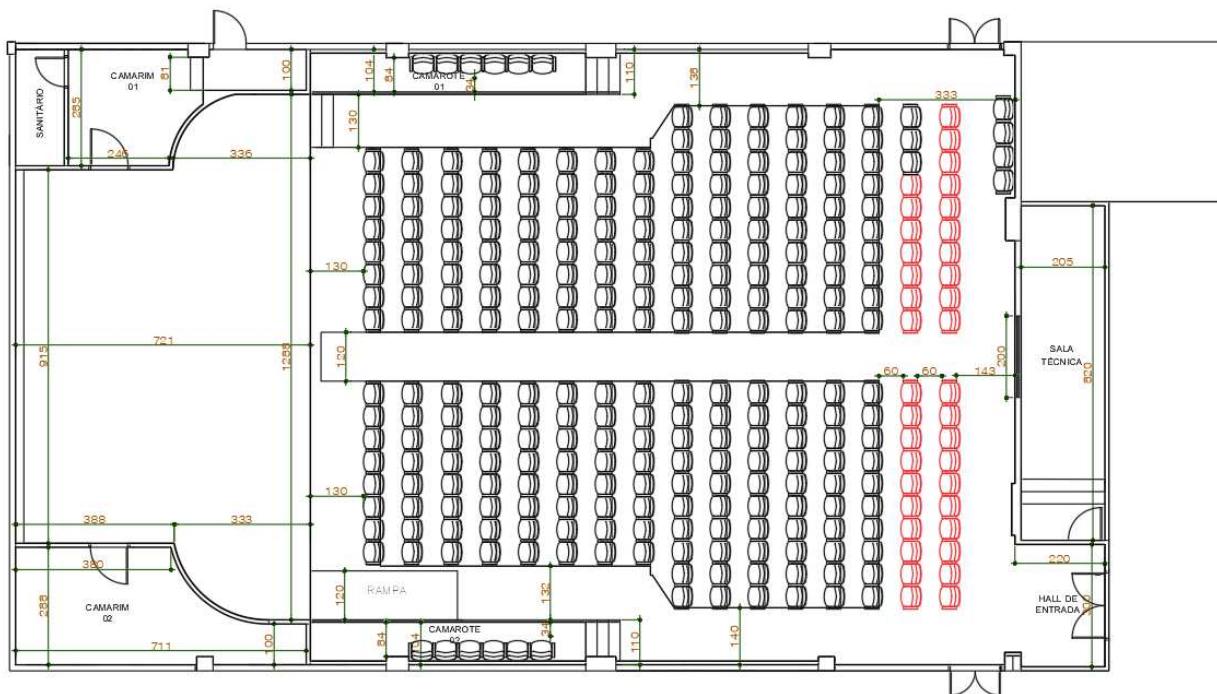
#### **Imagen 4 – Layout completo modificações no auditório**

Com base nas demandas, foi elaborado layout para a ampliação do palco, que agora passará a ter a frente reta, ganhando ainda mais espaço, além de ser ampliado em aproximadamente 2,00m para a frente.

A ampliação do palco também acarreta na necessidade de execução de nova rampa e escada de acesso, que devem atender os padrões das normas atuais e manter o padrão de acabamento de piso existente no restante do ambiente.

O layout apresentado para a ampliação do palco, para a instalação dos camarotes e para o deslocamento da Sala Técnica, foi discutido e aprovado pela Direção Geral do TRE-PR em reunião onde também estiveram presentes integrantes da SEC GS, da CIP, da SOP e da SCER.

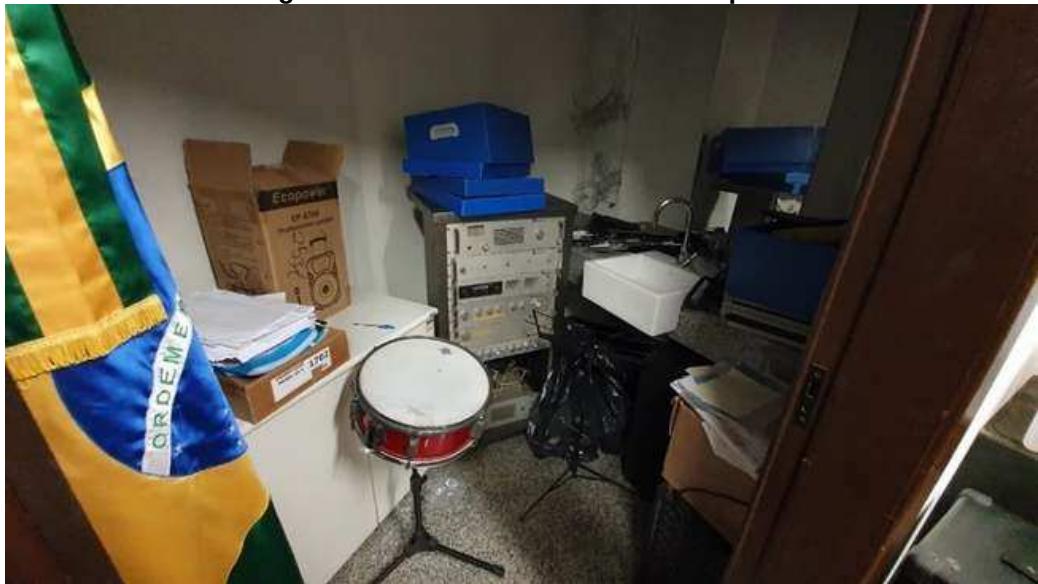
**Imagen 6 – Sanitário Camarim lado esquerdo**

O novo layout aprovado também implica alterações no camarim do lado esquerdo (Com desnível) para incorporar parte do depósito, hoje trancado e sem utilização, além da remoção do sanitário localizado neste camarim, que, conforme relatado pelos usuários do palco, não é utilizado.

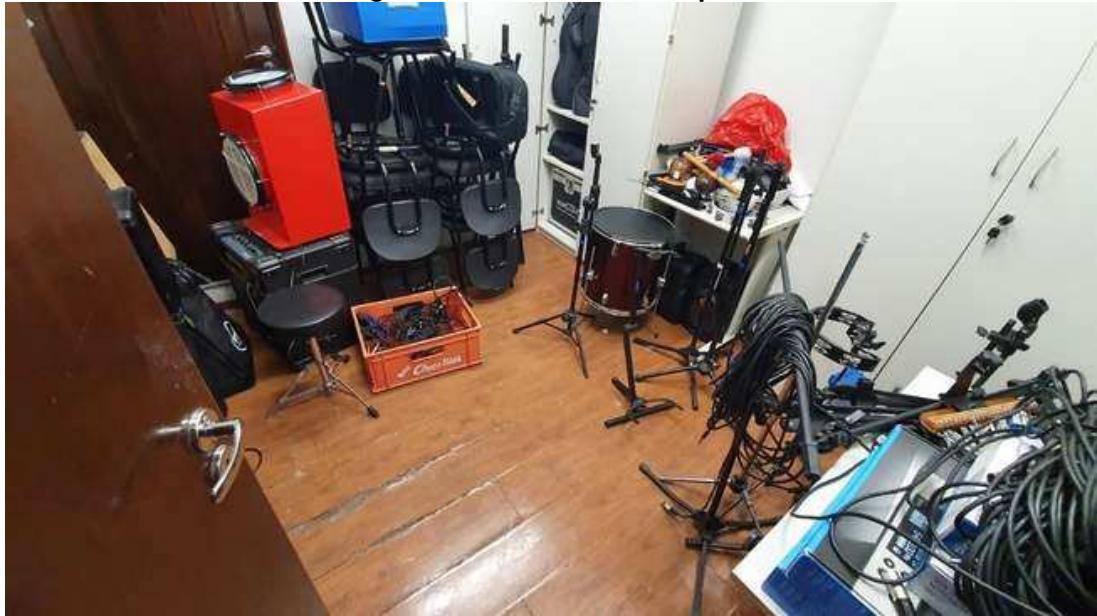
**Imagen 7 – Camarim lado esquierdo**

Deve ser incluso dentre os serviços no camarim do lado esquerdo do palco os reparos nas infiltrações que existem nesse ambiente. O piso do camarim foi muito danificado pelas infiltrações, e deve ser substituído por completo, mantendo, assim piso semelhante ao do palco.

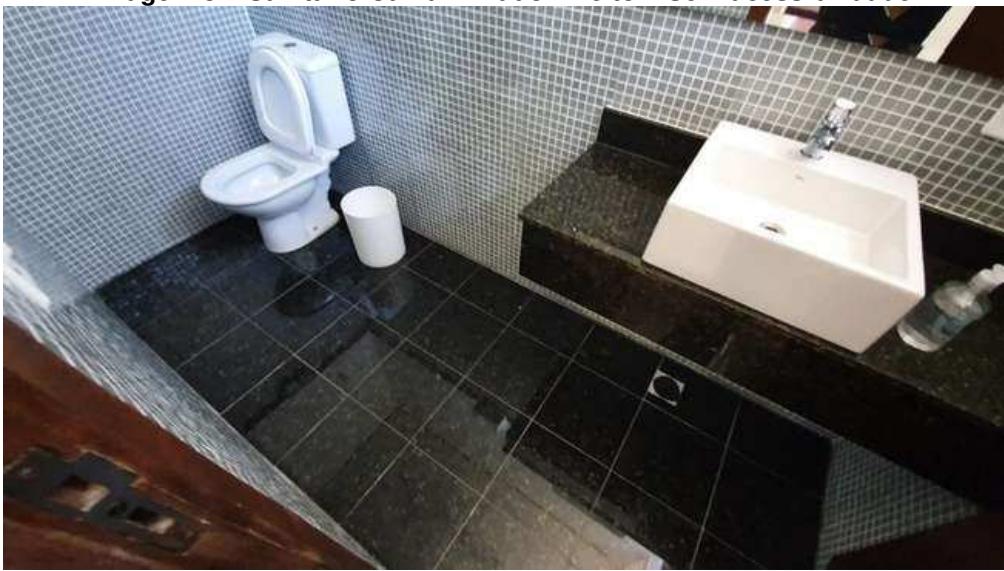
**Imagen 8 – Sanitário Camarim lado Direito – Sem acessibilidade**

No camarim do lado direito, ficou decidido em reunião junto a Direção-Geral do TRE-PR que não há necessidade adequar o sanitário existente aos padrões de acessibilidade, pois serão adequados os sanitários em frente ao auditório, assim, o sanitário permanecerá sem modificações.

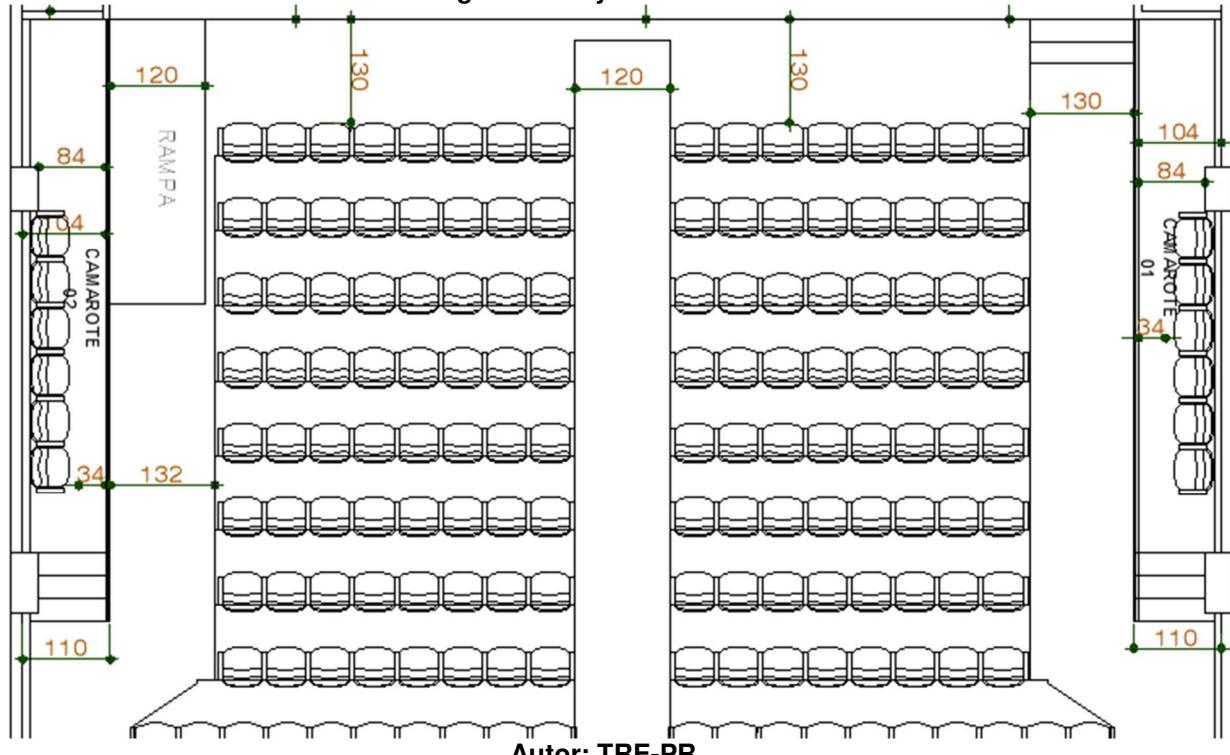
Imagen 9 – Layout Camarotes

Os camarotes irão manter as larguras e alturas que existem nos espaços atualmente, com a remoção das paredes drywall.

Será necessário a execução de uma nova parede em Drywall junto a parede externa da edificação, para isolamento acústico e também das janelas, localizadas atrás das paredes de drywall que serão removidas. A parede deve ser com largura mínima, para pouco impactar na largura dos camarotes. O objetivo dessa parede também é de não modificar a arquitetura da fachada da edificação.

Conforme sugestão da Direção-Geral, os dois camarotes serão instalados com guarda-corpo em vidro, com instalação de película jateada fumê.

Duas fileiras de longarinas da frente do auditório serão retiradas com o deslocamento do palco, mas que serão compensadas com a instalação dos camarotes e também com novos espaços ao fundo do palco.

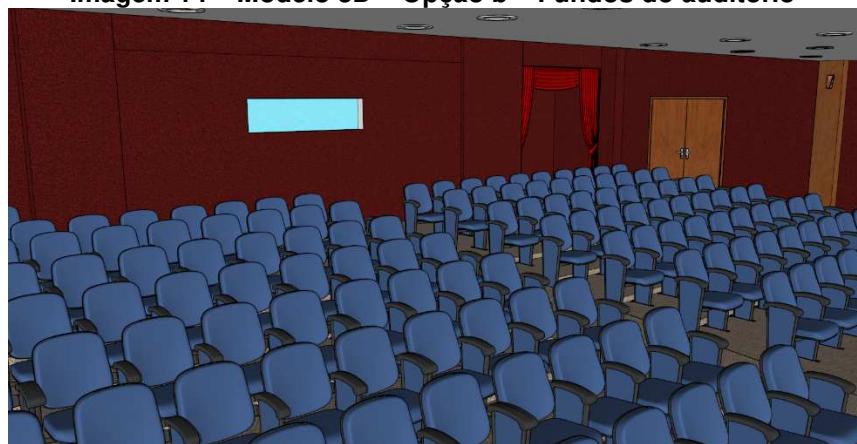
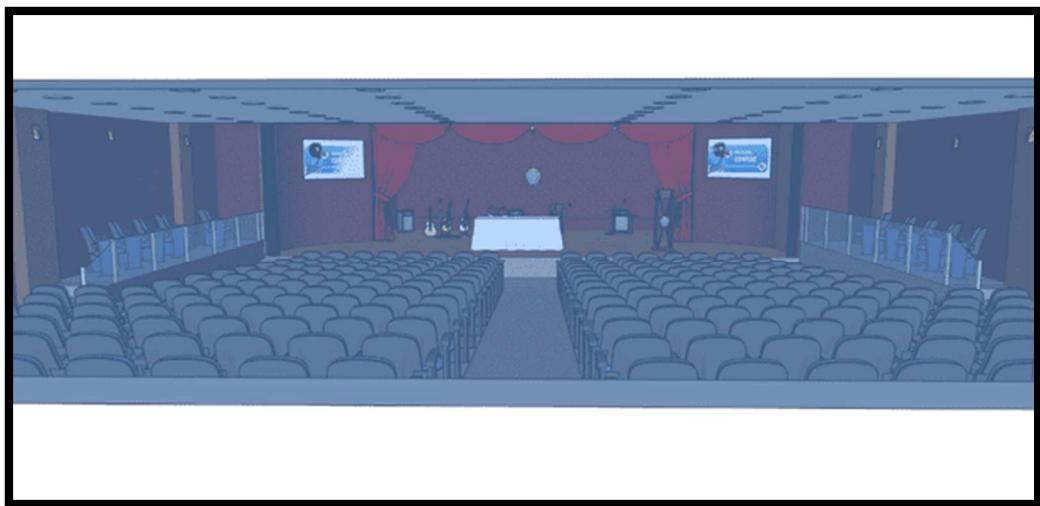
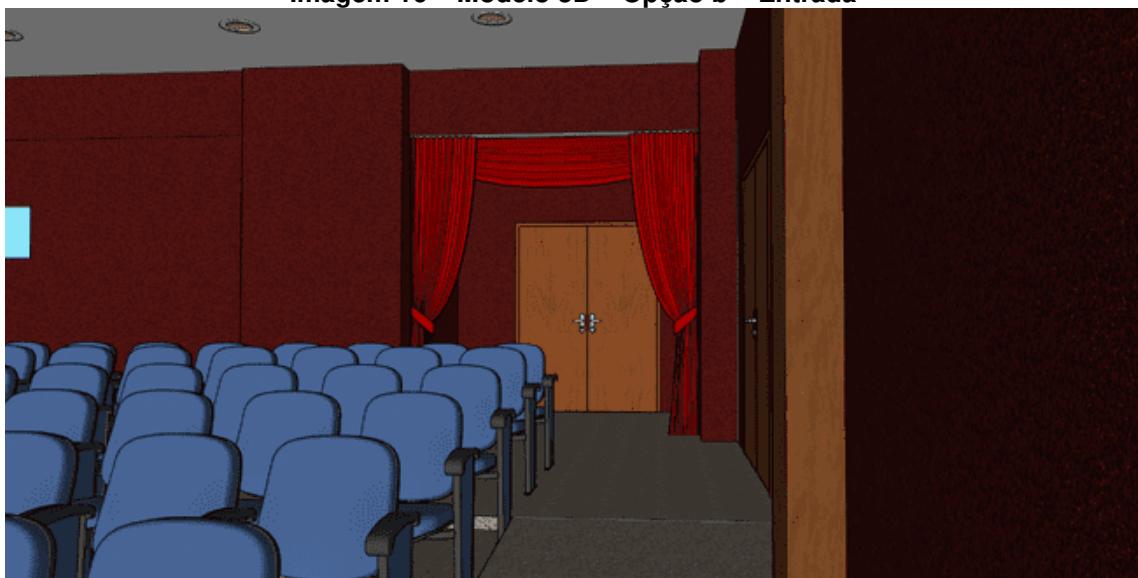
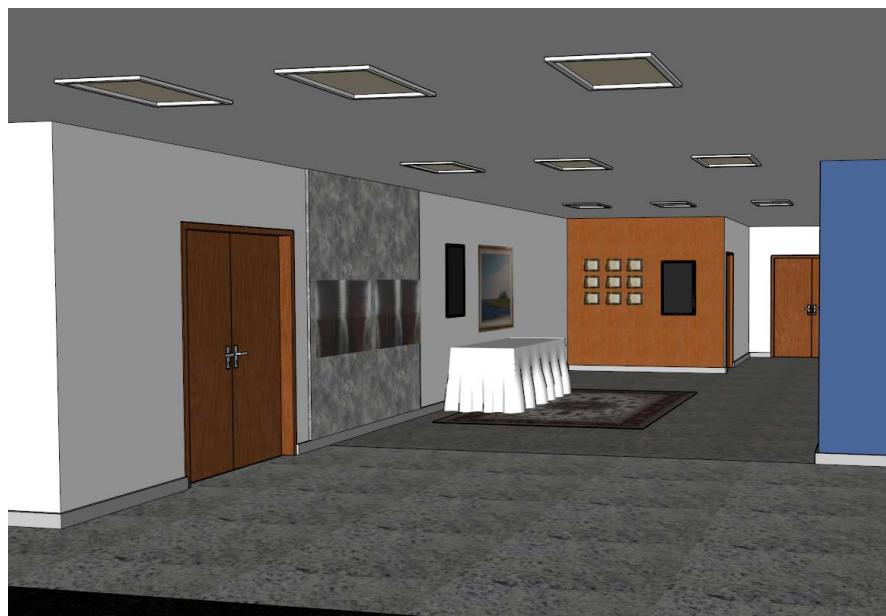
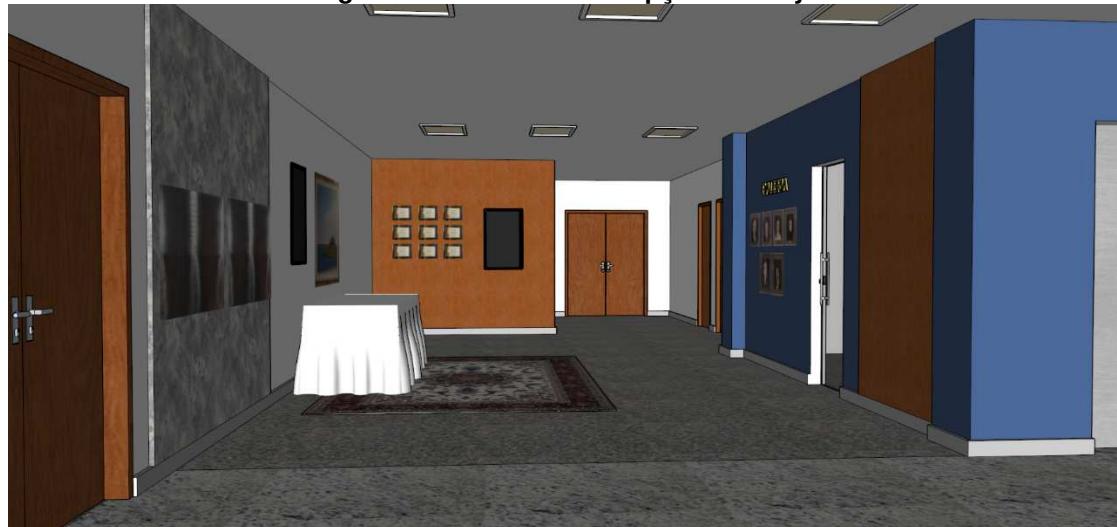
**Imagen 14 – Modelo 3D – Opção b – Fundos do auditório**

Após apresentação das opções possíveis para a Direção-Geral do TRE-PR esta entendeu que a melhor solução compreende levar a sala técnica para o espaço do foyer, permitindo a instalação de mais duas fileiras de cadeiras ao fundo do auditório e criando um novo hall de entrada.

A sala técnica deve ser executada com piso elevado e com janela de vidro ampla, para permitir a visualização de todos os espaços do auditório. Também foi solicitado pelo Servidor Everton Bahl Grabski, da Seção de Produção Audiovisual (SPA), que a Sala técnica, além de centralizada, recebesse também tratamento para isolamento acústico, com a instalação de espuma, similar ao que existe hoje no estúdio, a Direção-Geral do TRE-PR deu o aval em reunião para prosseguir com a inclusão destes serviços de isolamento acústico junto à contratação.

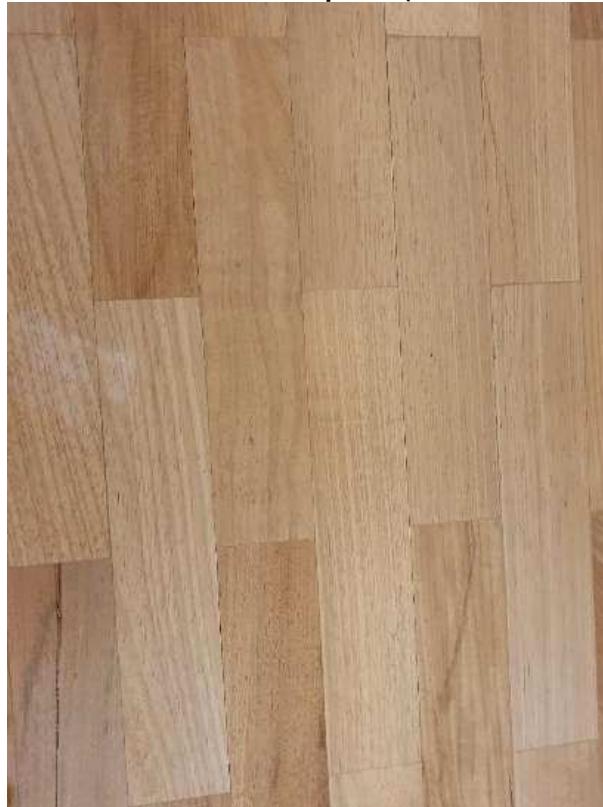
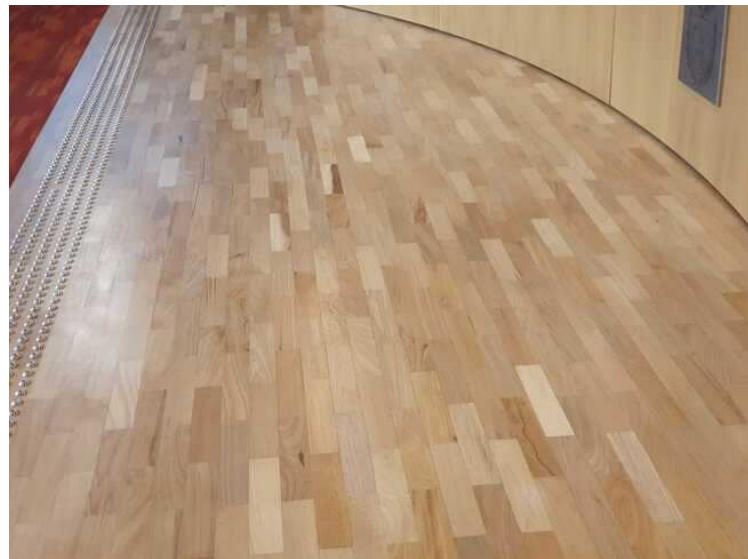
**Imagen 20 – Piso tacão de Tauari em palco (Auditório Ministério Público)**

Após análise de várias opções de modelos de piso e também de realizar visita técnica ao Auditório do Ministério Público, a Direção-Geral optou pelo piso de tacão de Tauari com instalação com emendas aleatórias, sendo um tipo de piso de custo médio.

O piso de madeira maciça implica também em melhor acústica para o palco, conforme relatado por empresas especializadas que elaboraram orçamentos.

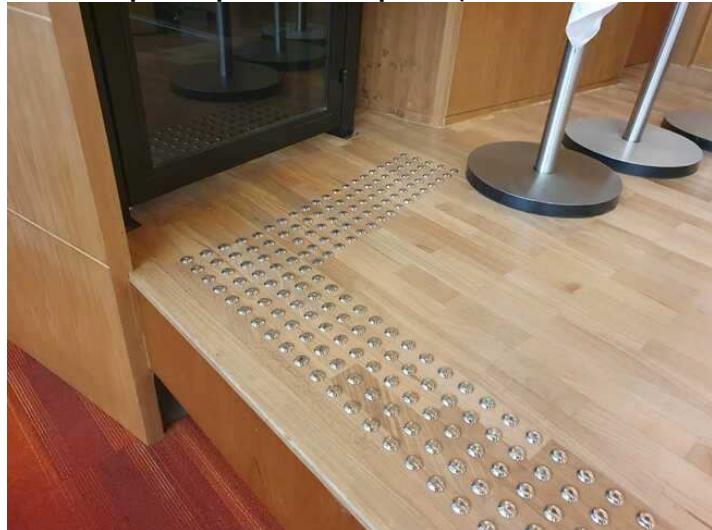
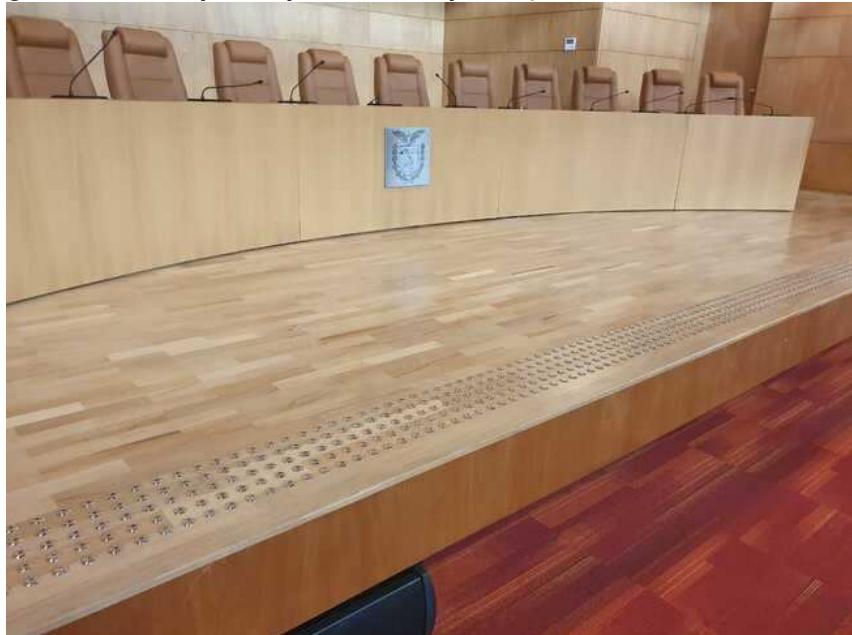
**Imagen 23 – Exemplo de piso tátil em palco (Auditório Ministério Público)**

Apesar de não exigido expressamente em normas técnicas, foi recomendado por esta equipe técnica que seja instalado piso tátil em inox na beirada do palco e também na entrada da rampa e da escada de acesso, para evitar acidentes.

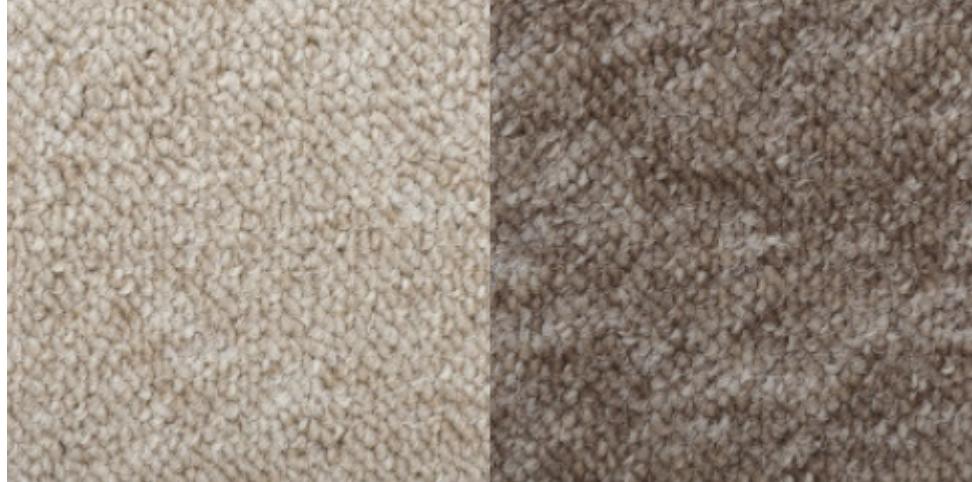
**Imagen 25 – Combinação de Carpetes Parede e Piso (Opção A)**

- a) Troca completa do revestimento das paredes e troca completa do revestimento do piso, com a combinação dos modelos da marca Belgotex “New Wave Caiobá” no piso e “New Wave Mariscal” nas paredes.

**A opção que contempla a troca completa dos revestimentos das paredes e do piso (Opção A) apresenta uma diferença de R\$ 15.097,09 em comparação com a opção de troca parcial do piso, valor consideravelmente baixo devido a diferença dos valores unitários dos tipos de carpetes escolhidos, aqueles da opção B possuem valor superior aos da opção A.**

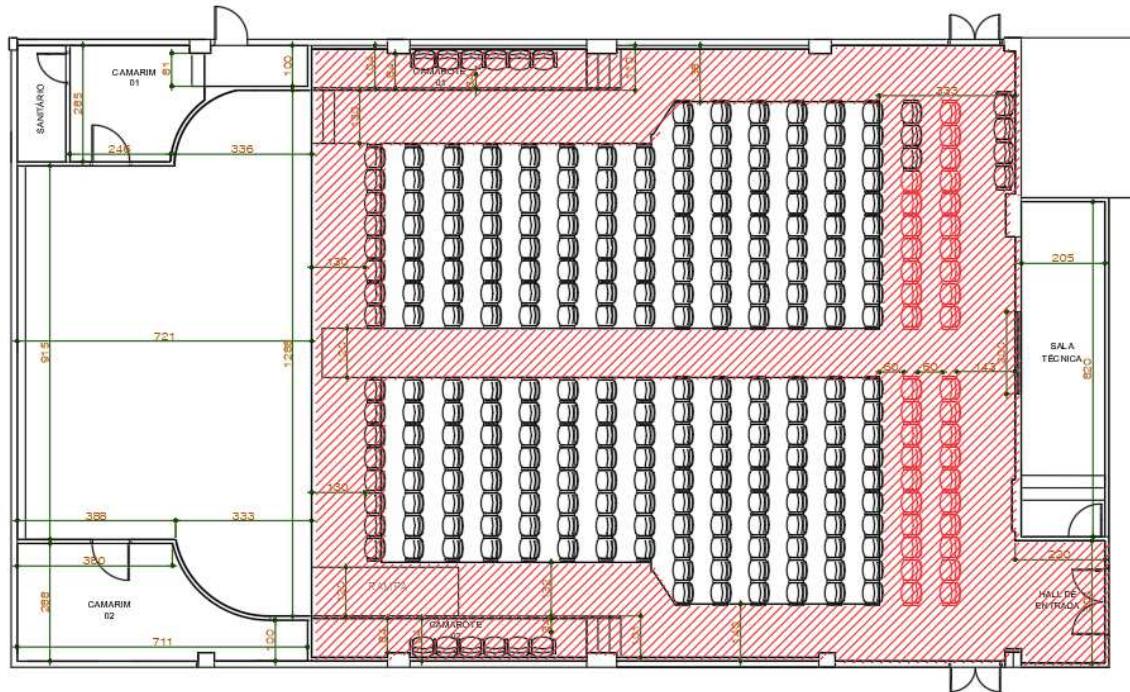
**Imagen 26 – Área destacada para substituição parcial**

- b) Troca completa do revestimento das paredes e troca parcial do revestimento do piso, com a combinação dos modelos da marca Belgotex “New Wave Caiobá” no piso e “New Wave Mariscal” nas paredes. A troca parcial proposta inclui a substituição do revestimento da área dos fundos, dos corredores laterais e centrais e da área em frente ao palco, mantendo apenas o revestimento de piso existente na área das cadeiras.

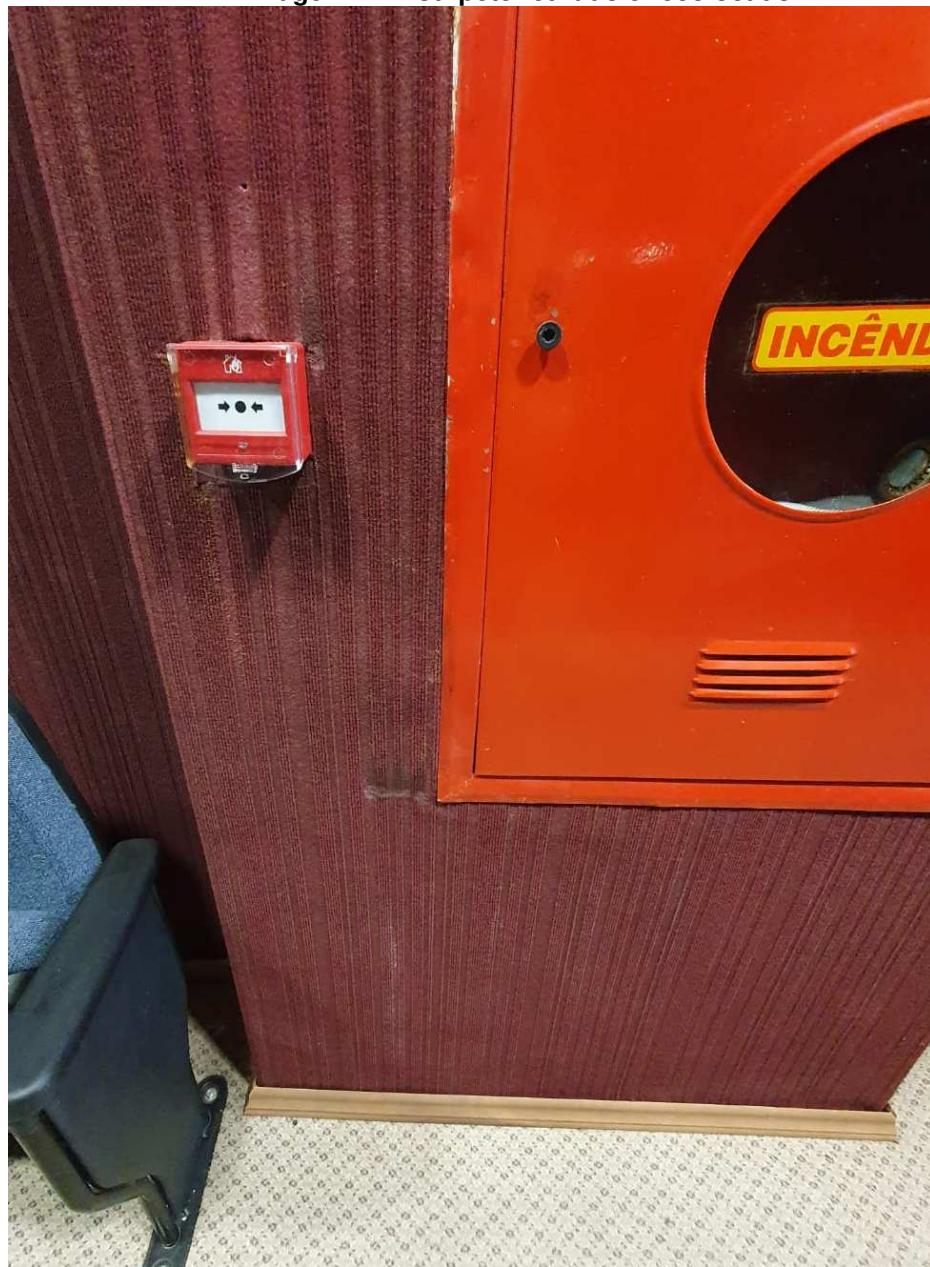
**Imagen 27 – Carpete retirado e recolocado**

c) Tentativa de reaproveitamento de todo o carpete no piso e na parede. No piso terá que ser acrescido outra modelo de carpete semelhante, em alguns locais, devido ao carpete existente estar fora de linha. Na parede deverá ser reaproveitado todo o carpete. Ressalta-se que ano passado na reforma do hidrante foi retirado e recolocado o carpete da área e ficou com uma estética ruim. Essa solução é a mais barata, porém, pode ser que o resultado não fique agradável, talvez tendo que ser trocado todo o carpete futuramente.
