Tribunal Regional Eleitoral do Paraná

CADERNO DE ENCARGOS

Reforma do Fórum Eleitoral de Santo Antônio da Platina

Setembro de 2019

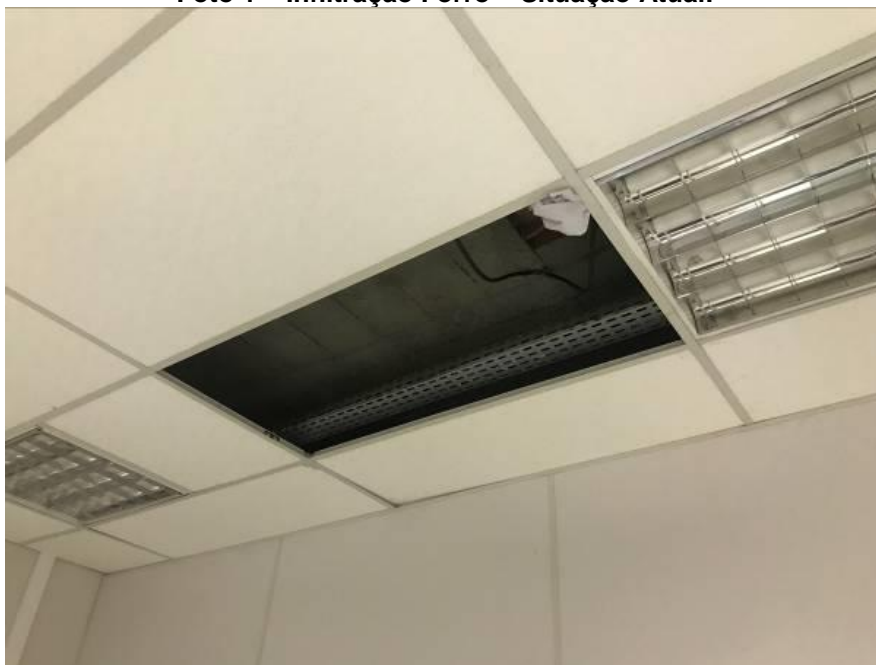
Foto 1 – Infiltração Forro – Situação Atual.

As placas de forro danificadas devido à infiltração provinda da cobertura, devem ser devidamente substituídas. O mesmo deve ocorrer para todas as placas que encontrem-se danificadas na edificação. As placas removidas devem ser descartadas de maneira correta, conforme normas de sustentabilidade. As novas placas instaladas devem ser do mesmo tipo e dimensão que aquelas já instaladas na edificação.

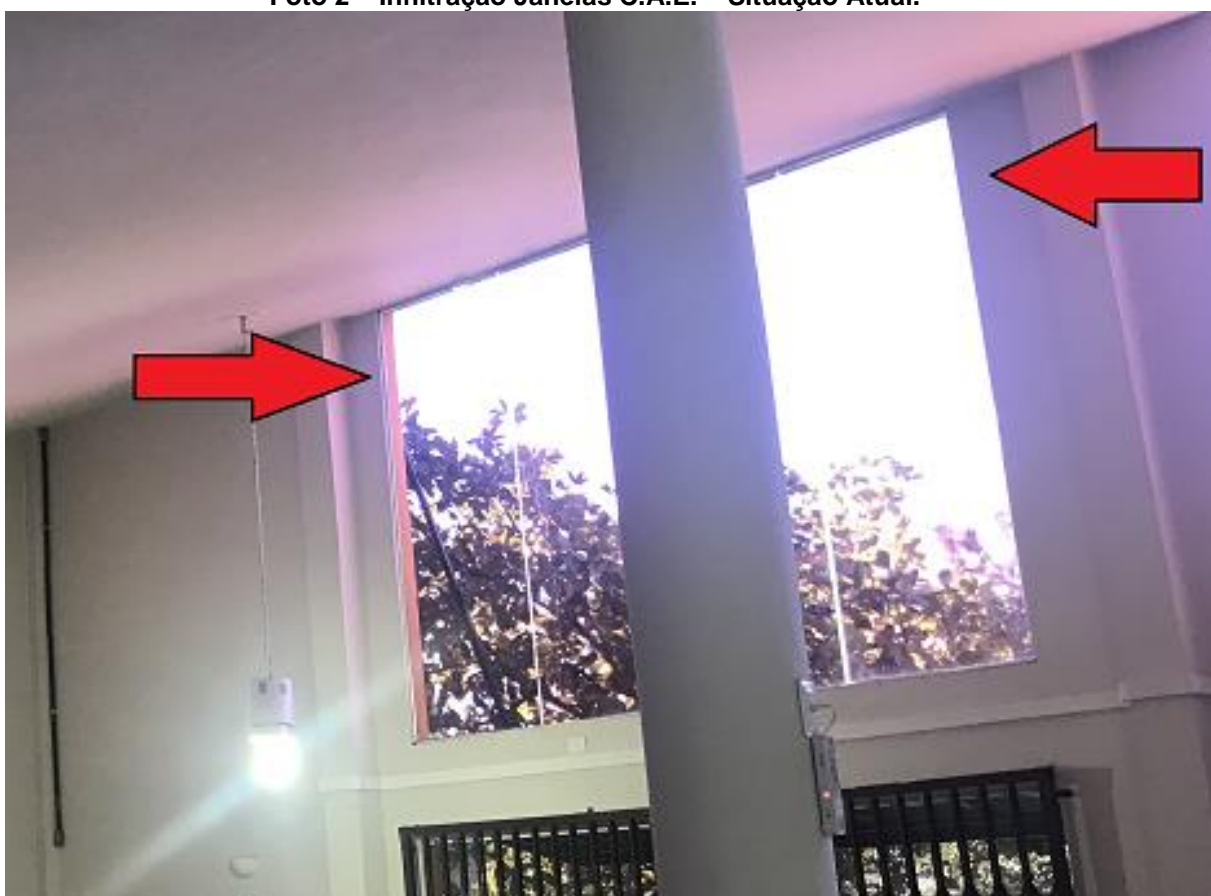
Foto 2 – Infiltração Janelas C.A.E. – Situação Atual.

As janelas sobre as portas da C.A.E. devem receber tratamento para evitar as infiltrações, para tal deve-se utilizar mastique (selante elástico a base de poliuretano ou silicone) em todo o entorno da janela, internamente e externamente, bem como no entorno do peitoril.

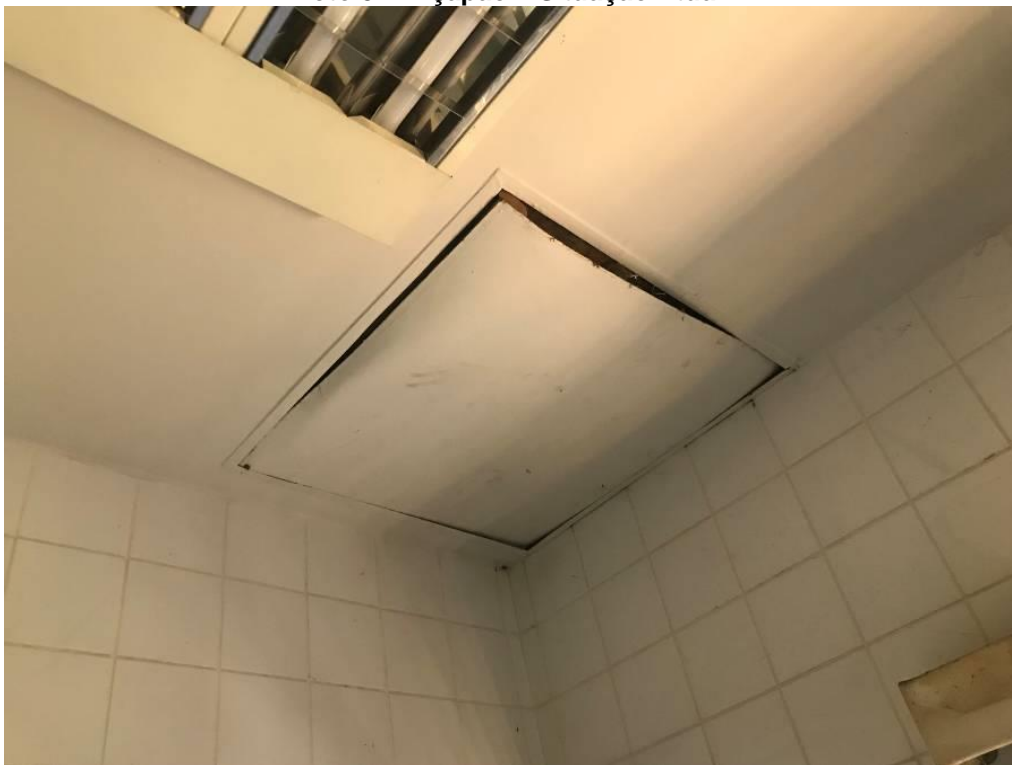
Foto 3 – Alçapão – Situação Atual.

O alçapão de acesso ao forro/laje, localizado na Copa deve ser devidamente substituído por novo em ferro, com mesma dimensão que aquele existente. Toda a instalação deve ser realizada conforme as indicações dos fabricantes e as normas referentes à matéria. O alçapão deve ser entregue em perfeito estado de funcionamento e pintado na cor branca, com coloração similar à da laje existente no ambiente.

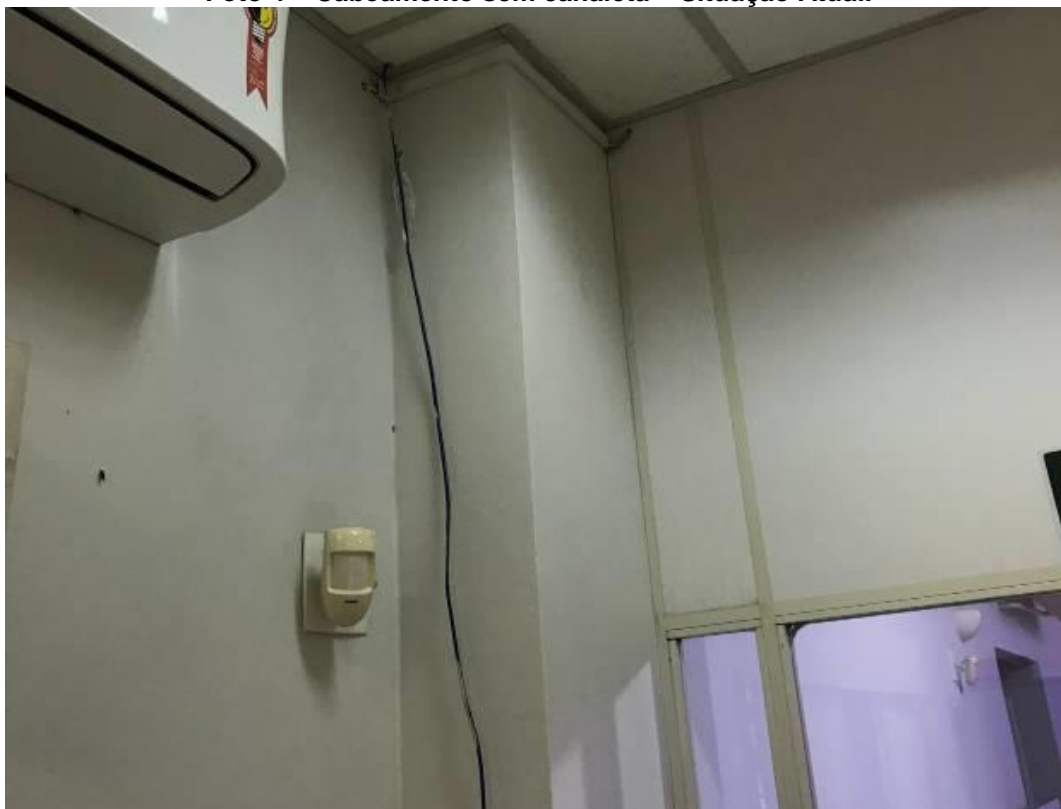
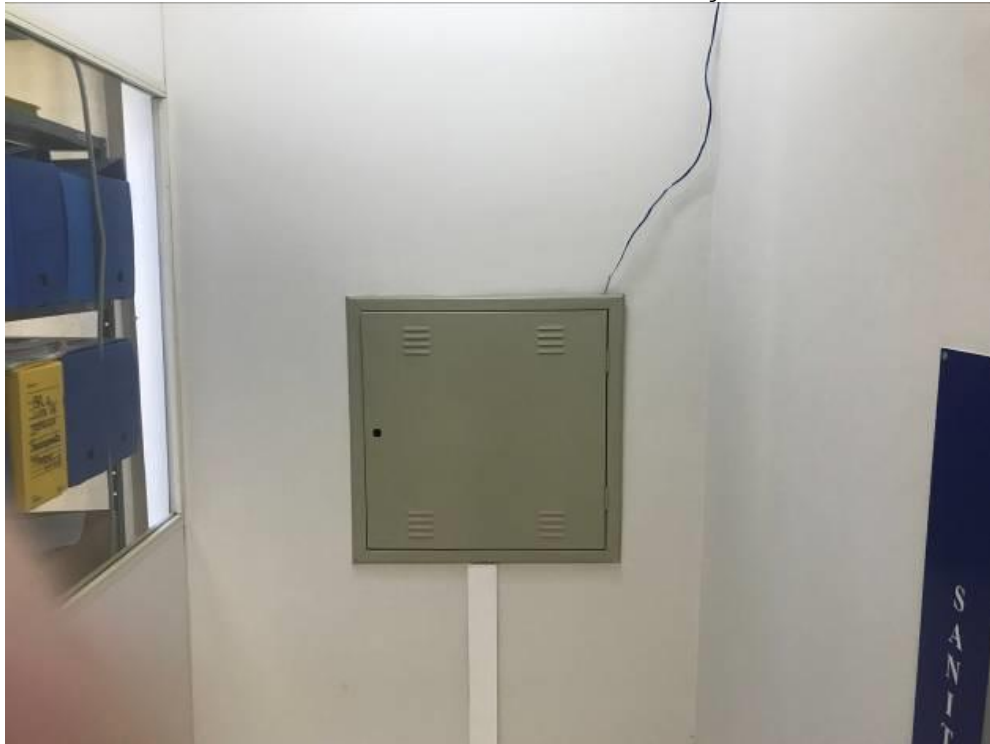
Foto 4 – Cabeamento sem canaleta – Situação Atual.

Foto 5 – Cabeamento sem canaleta – Situação Atual.

Os cabos de rede lógica indicados em relatório que não encontram-se embutidos na alvenaria devem ser devidamente organizados com a instalação de canaleta em pvc fixada na parede. Nenhum cabo deve ser danificado durante a instalação, esta deve ser executada em total conformidade com as indicações do fabricante.

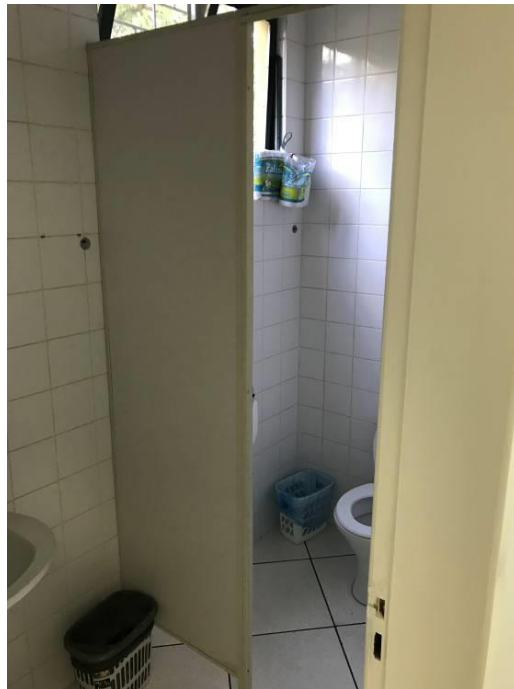
Foto 7 – Banheiros dos Cartórios – Divisória a ser removida

As divisórias existentes nos banheiros dos cartórios devem ser completamente removidas. Os buracos dos parafusos devem ser devidamente tapados com massa corrida. A massa aplicada deve ter seu uso permitido para ambientes molhados, como é o caso.

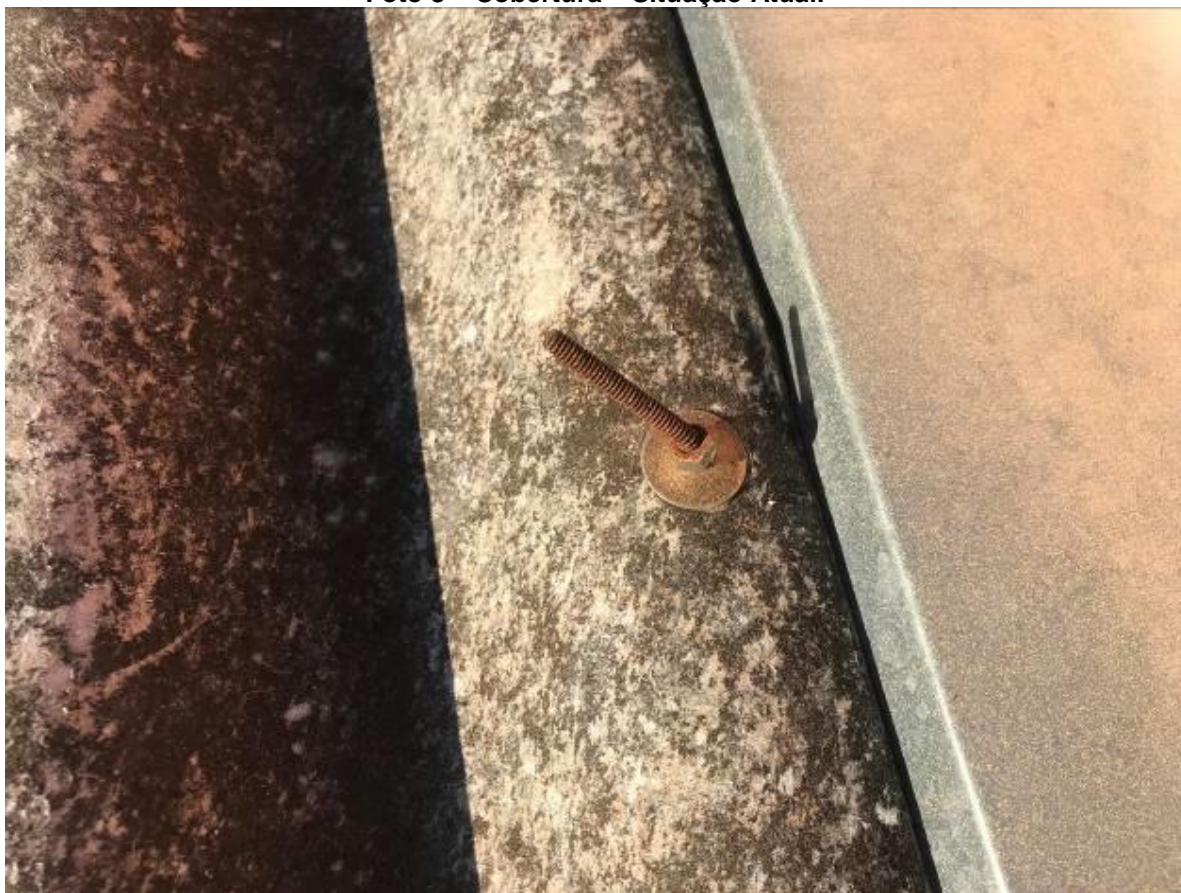
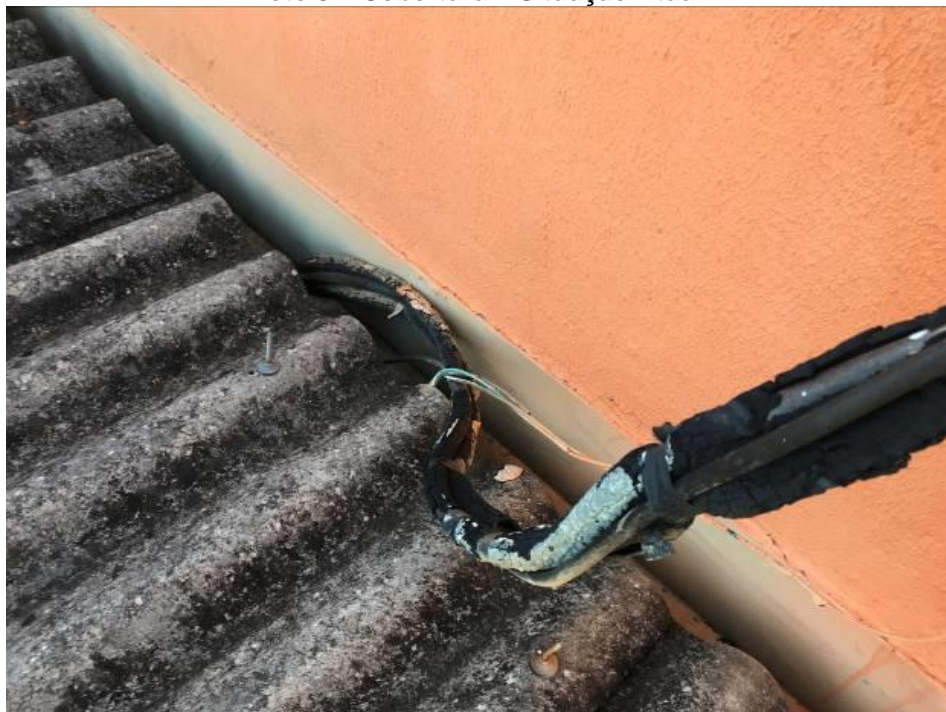
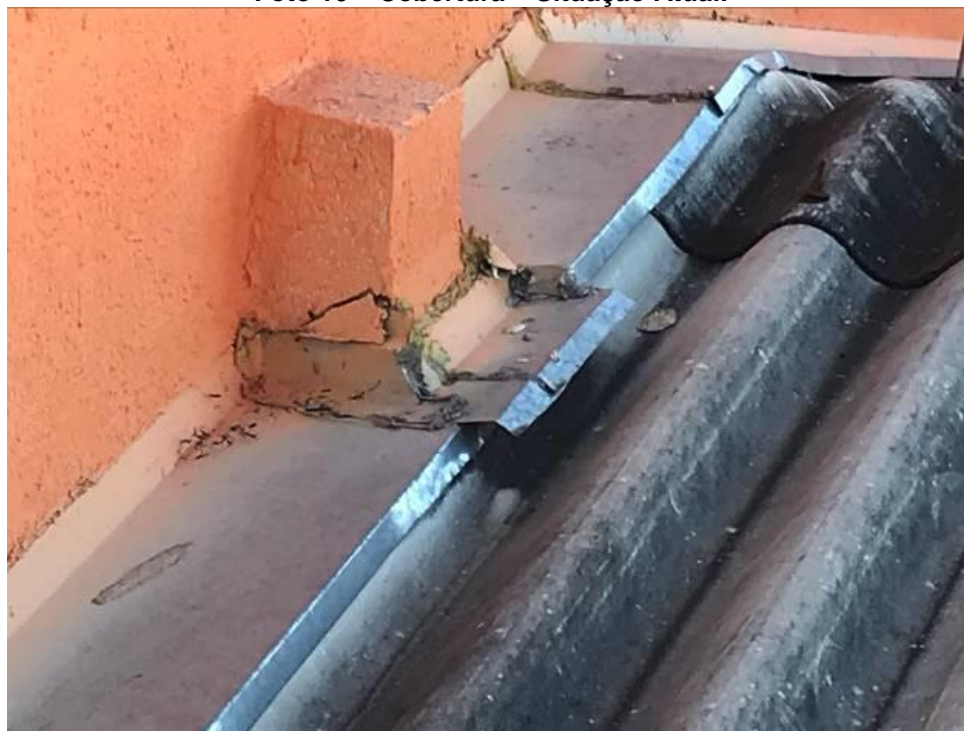
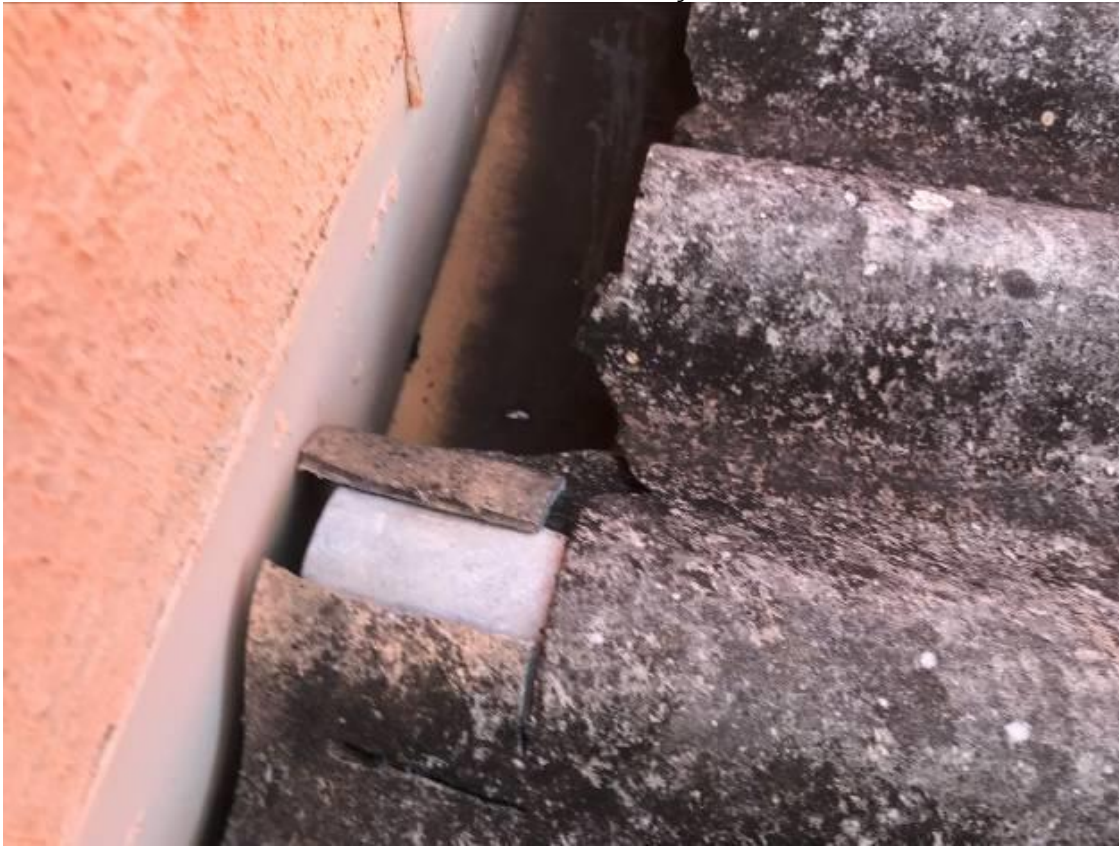
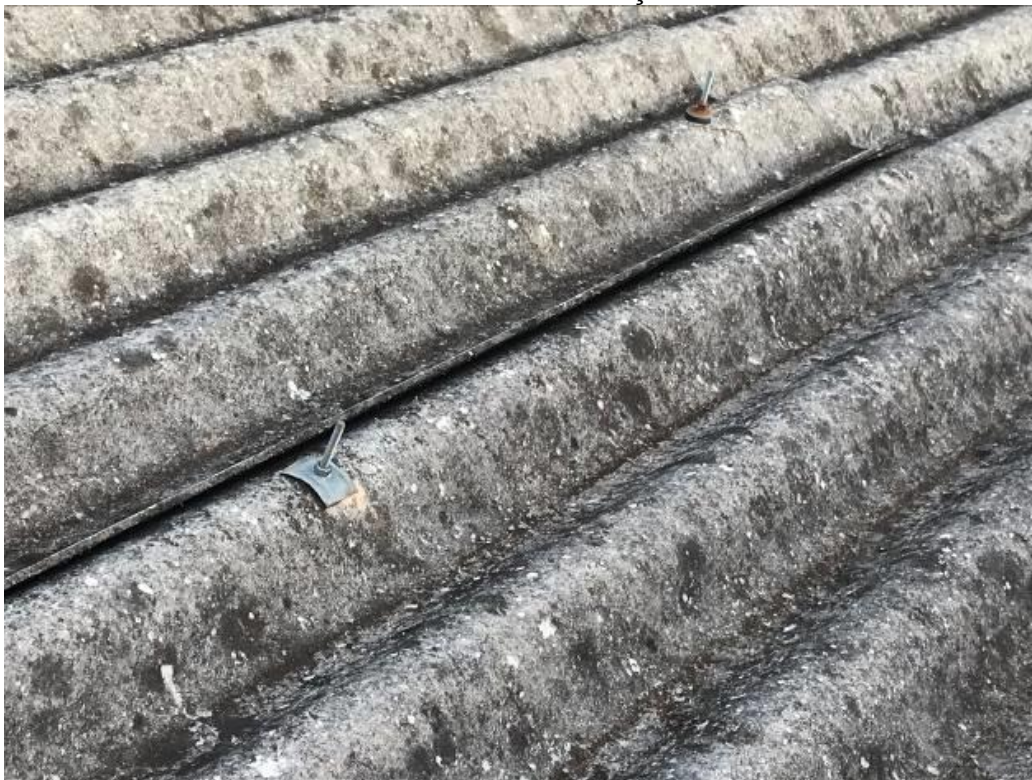
Foto 8 – Cobertura – Situação Atual.

Foto 9 – Cobertura – Situação Atual.

Foto 10 – Cobertura – Situação Atual.

Foto 11 – Cobertura – Situação Atual.

Foto 12 – Cobertura – Situação Atual.

O telhado deve passar por uma revisão completa, trocando todas as telhas trincadas, ou de algum modo danificadas, por telhas novas similares às aquelas existentes na cobertura.

Existe a necessidade de remover a massa plástica dos parafusos e reinstalar os fixadores, utilizando borrachas e arruelas de metal para garantir a impermeabilização do furo. Devem ser acrescentados nos fixadores uma arruela de borracha entre a arruela metálica e a cabeça do parafuso.

Especial atenção também deve ser dada ao ponto de passagem de tubulação de ar condicionado, que necessita que seja refeito o chumbamento pontual, assim como a completa vedação do local. O contra rufo localizado junto ao pilar acima da cobertura deve ser removido, devido à sua situação atual, novo contra rufo deve ser instalado no local, embutido no revestimento do pilar e fixado com o auxílio de mastique (selante elástico a base de poliuretano), com inclinação de 45°. Não devem ser utilizados parafusos de fixação no processo. O modelo de fixação dos contra rufos não é especificado na NBR 7196/2014. No entanto a NBR 8039/1983 especifica e detalha como deve ser instalado o rufo de encosto (de forma embutida), como apresentado na Imagem 4. O rufo deve ser aço galvanizado número 24, corte variável.

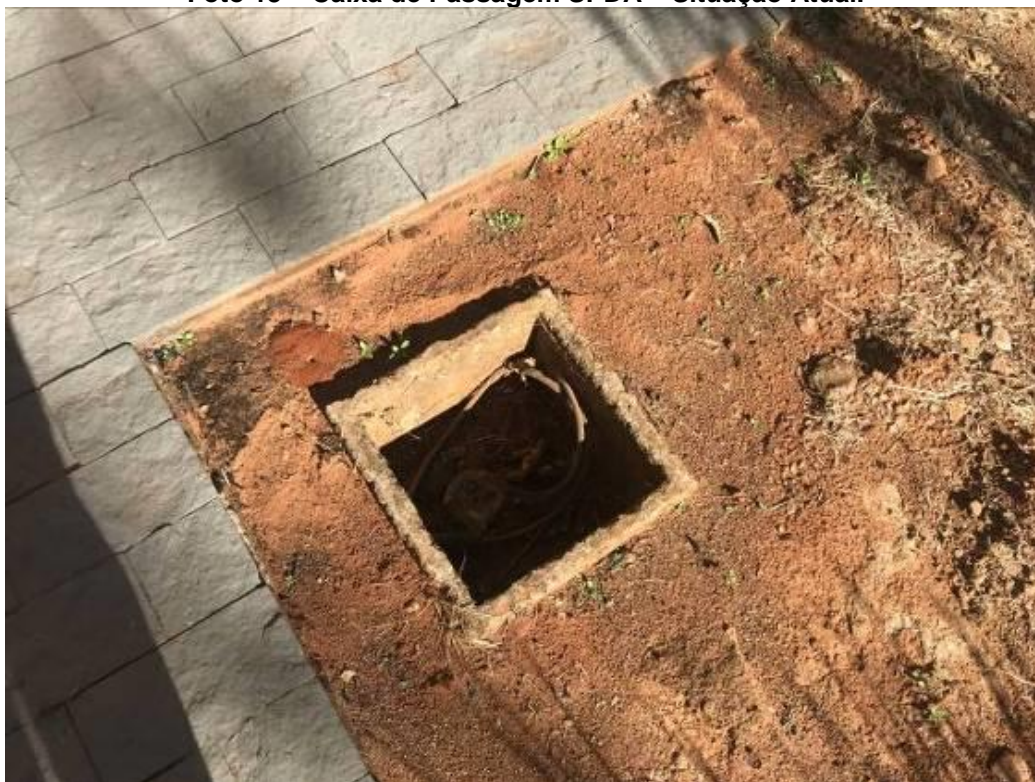
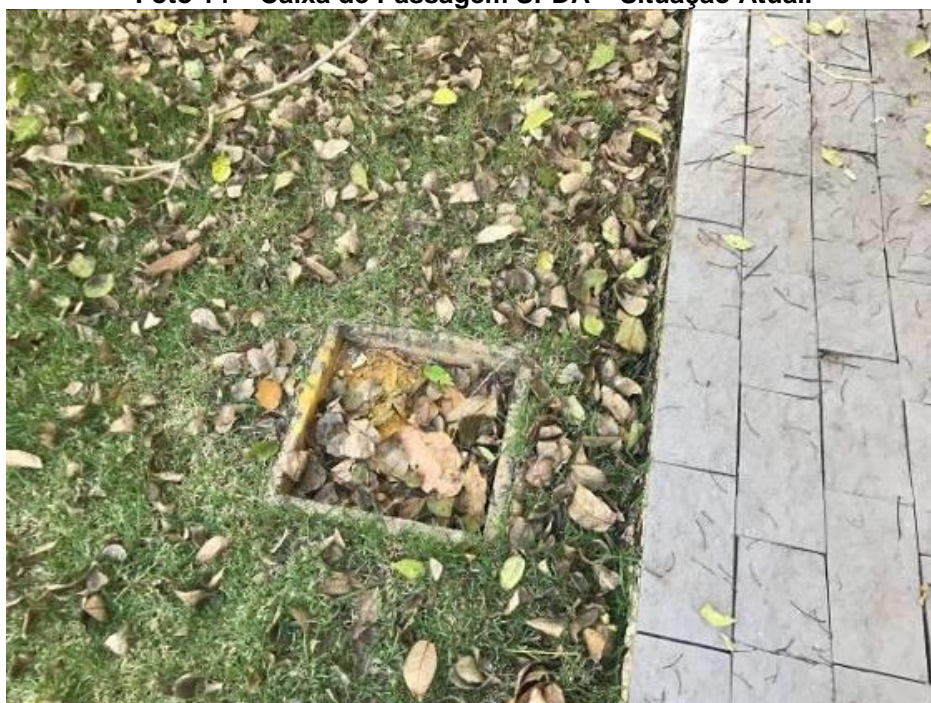
Foto 13 – Caixa de Passagem SPDA – Situação Atual.

Foto 14 – Caixa de Passagem SPDA – Situação Atual.

Devem ser fornecidas e assentadas tampas em concreto nas caixas de passagem que não as possuem.

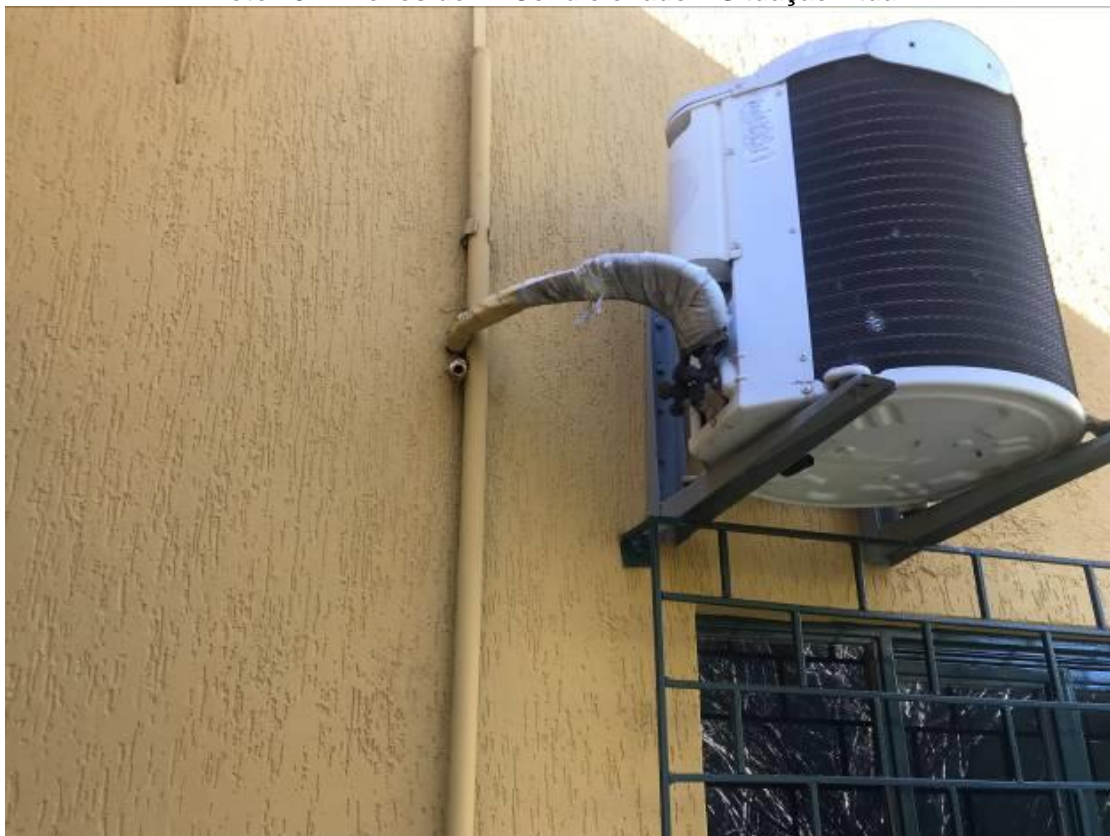
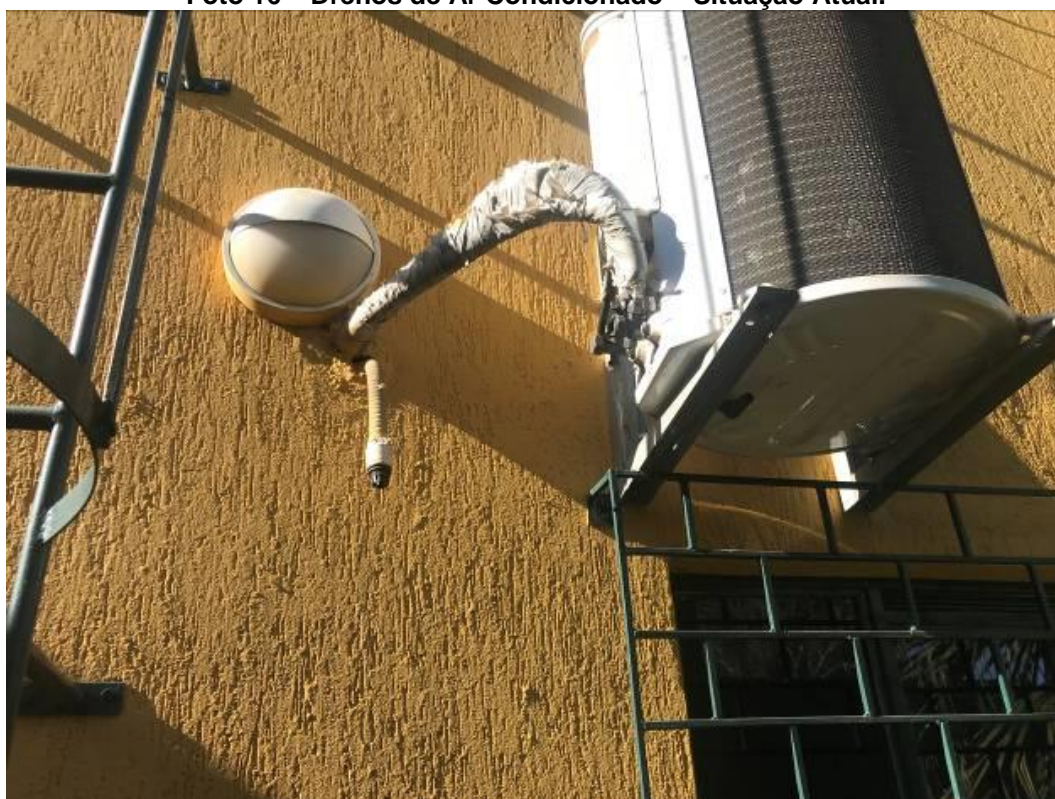
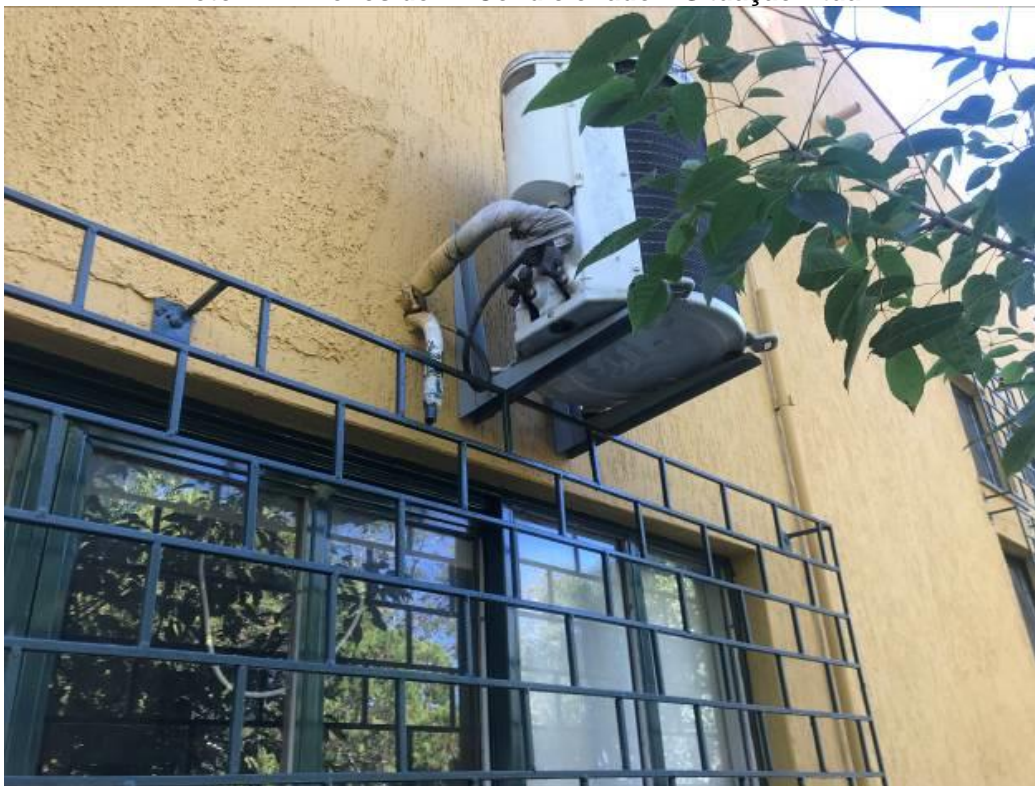
Foto 15 – Drenos de Ar Condicionado – Situação Atual.

Foto 16 – Drenos de Ar Condicionado – Situação Atual.

Foto 17 – Drenos de Ar Condicionado – Situação Atual.

A tubulação de dreno de ar condicionado, localizada na parte externa da edificação deve ser devidamente embutida na parede, e na calçada do piso, de maneira a desaguar no terreno da edificação, sobre a grama. Todo o piso de concreto ao redor da edificação deve ser devidamente repintado, em coloração semelhante àquela já existente. As tintas utilizadas serão de primeira linha, em embalagem original, prontas, obedecendo às normas da ABNT, não devendo apresentar granulação, quando aplicadas.

A área da parede danificada pelos drenos de ar condicionado, conforme indicado em relatório, deve ter seu revestimento devidamente reconstituído.

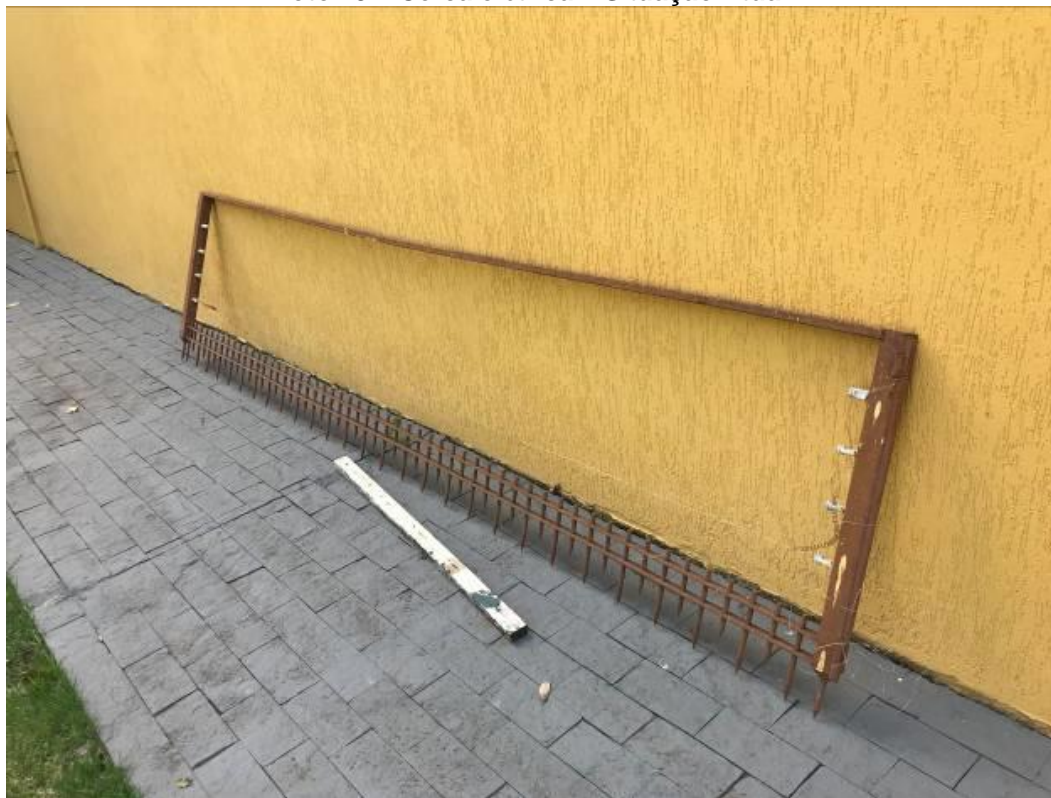
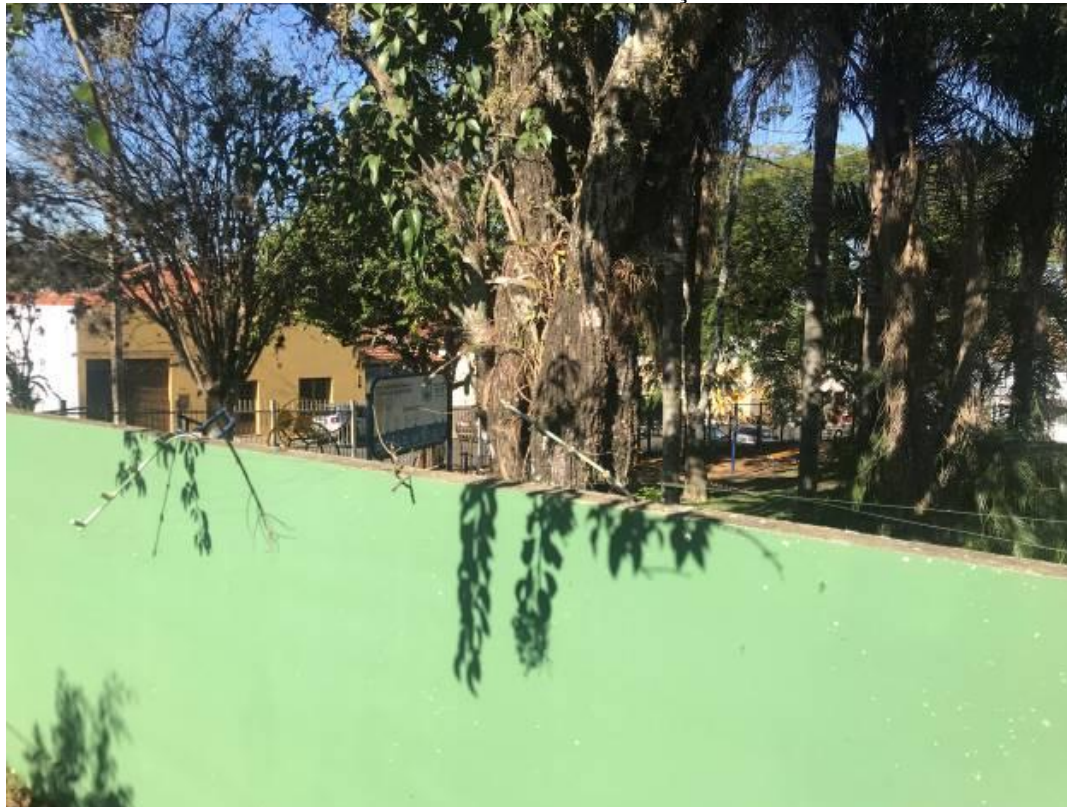
Foto 19 – Cerca elétrica – Situação Atual.

Foto 20 – Cerca elétrica – Situação Atual.

A cerca elétrica existente e danificada deve ser removida dos muros. A parte da estrutura de sustentação da cerca elétrica indicada em relatório como danificada deve ser devidamente reinstalada sobre o portão de entrada de veículos, para que então nova cerca elétrica seja instalada sobre os muros, gradis e portões. Toda a execução deve seguir as recomendações e estipulações dos fabricantes e das normas vigentes ao assunto. A cerca deve ser entregue em seu total e perfeito funcionamento.

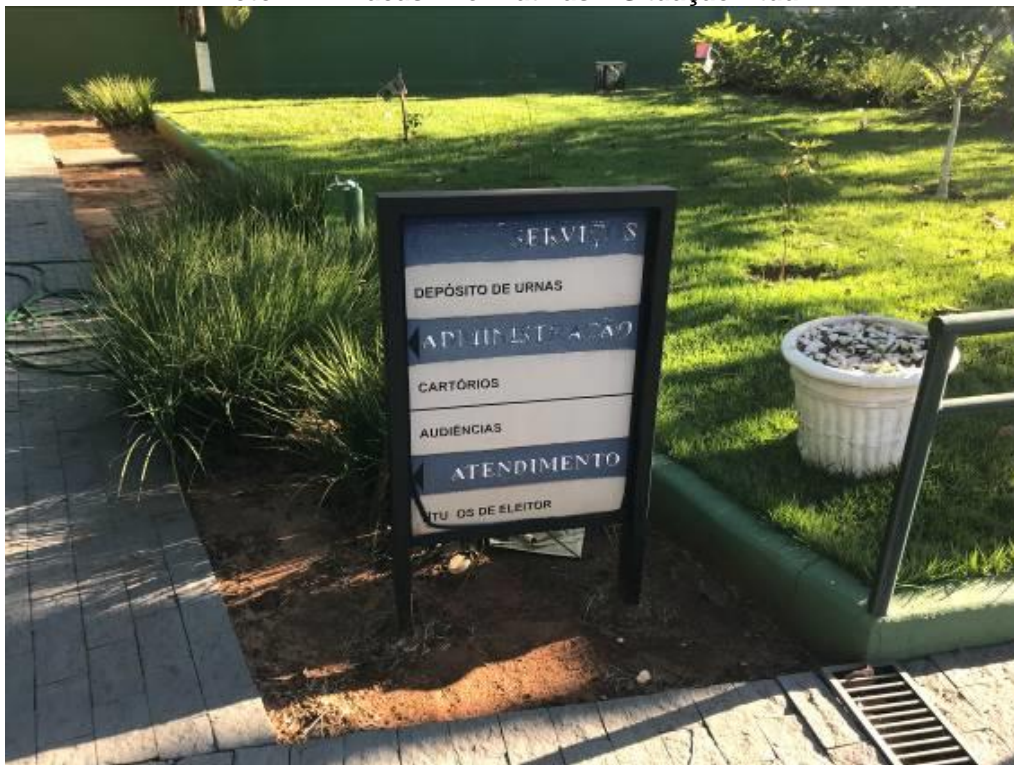
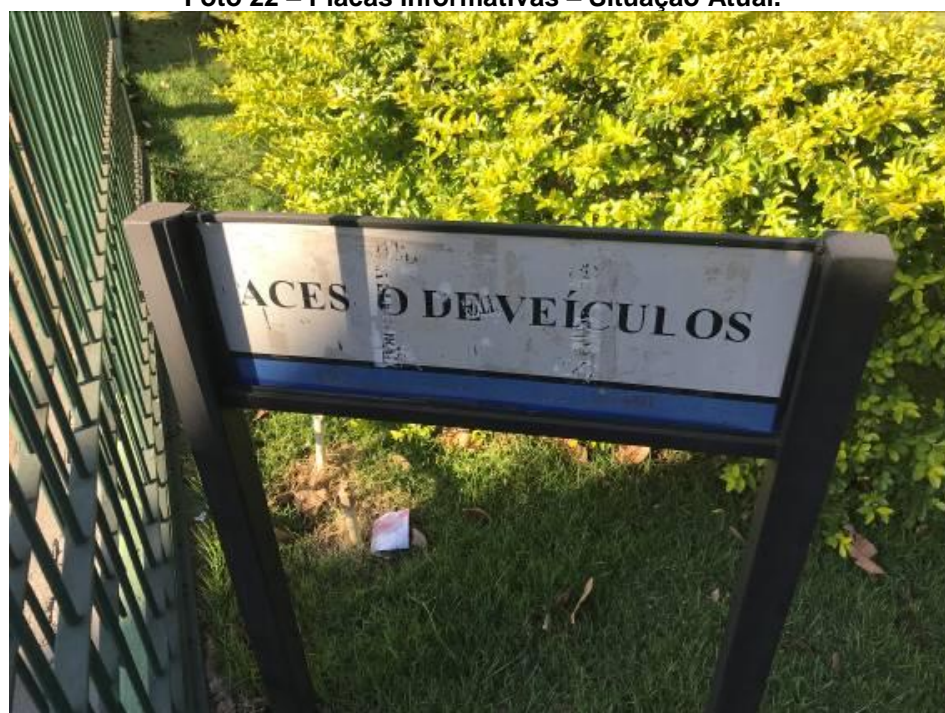
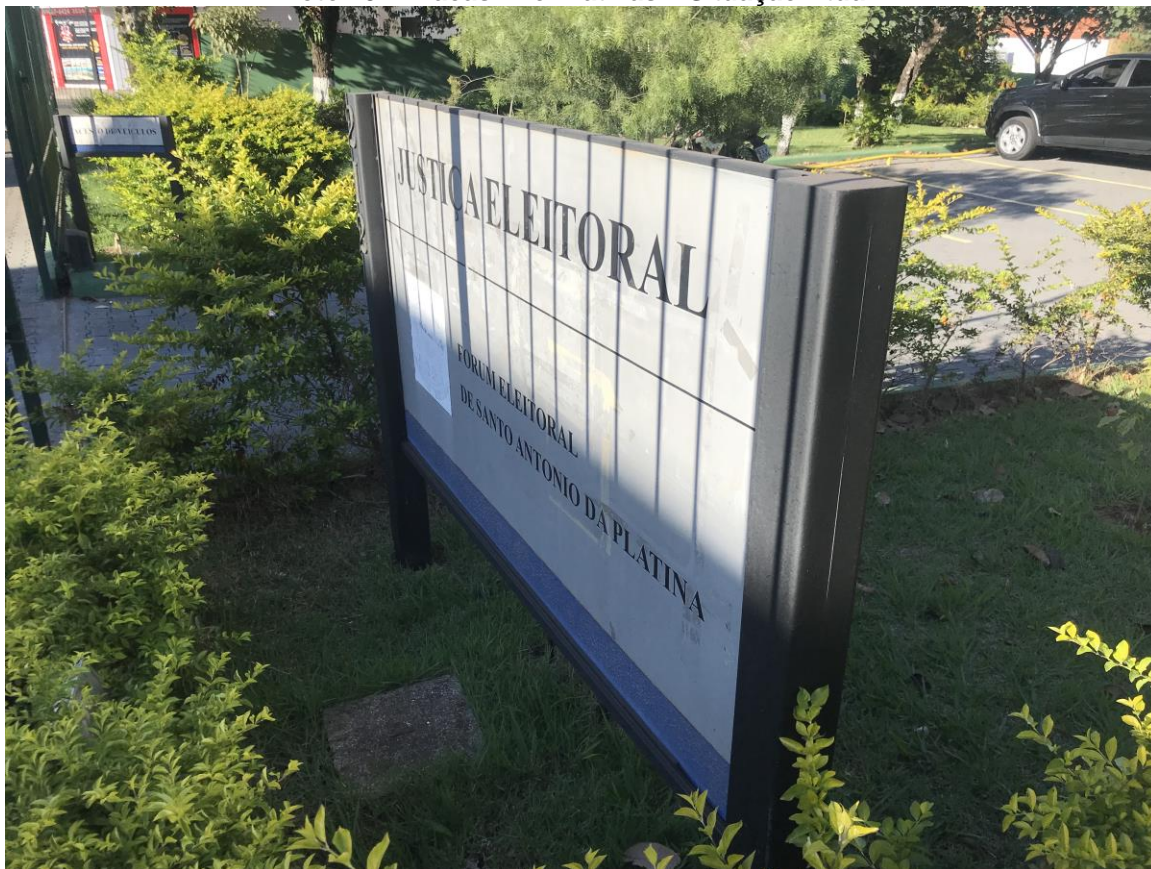
Foto 21 – Placas informativas – Situação Atual.

Foto 22 – Placas informativas – Situação Atual.

Foto 23 – Placas informativas – Situação Atual.

As placas informativas do Fórum, que foram identificadas com desgastes, devem ser devidamente reconstituídas utilizando a mesma estrutura, com o fornecimento e aplicação de novo adesivo, com as mesmas informações, desenhos, e coloração que a placa existente no local. As placas a serem reconstituídas são: Acesso de Veículos, Indicação de Serviços Administração e Atendimento, e Fórum Eleitoral de Santo Antônio da Platina

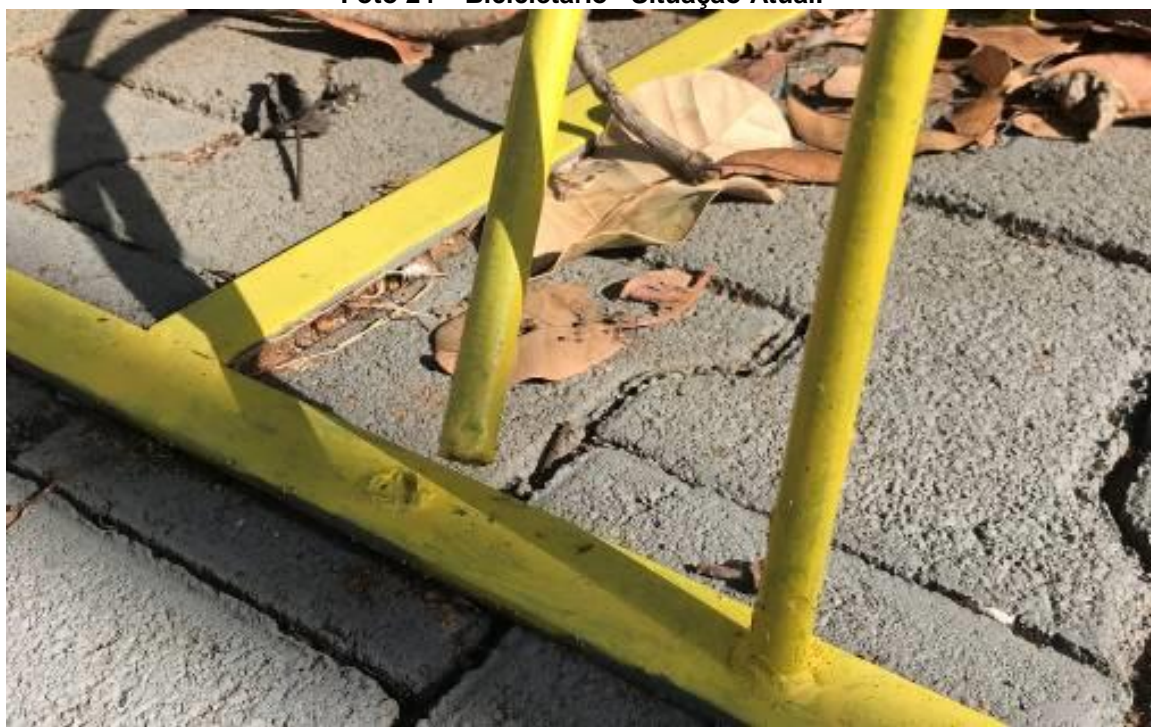
Foto 24 – Bicicletário– Situação Atual.

A barra solta existente no bicicletário, conforme indicada em relatório, deve ser devidamente arrumada e soldada novamente ao seu local de origem, de maneira que o bicicletário seja entregue totalmente reconstituído.

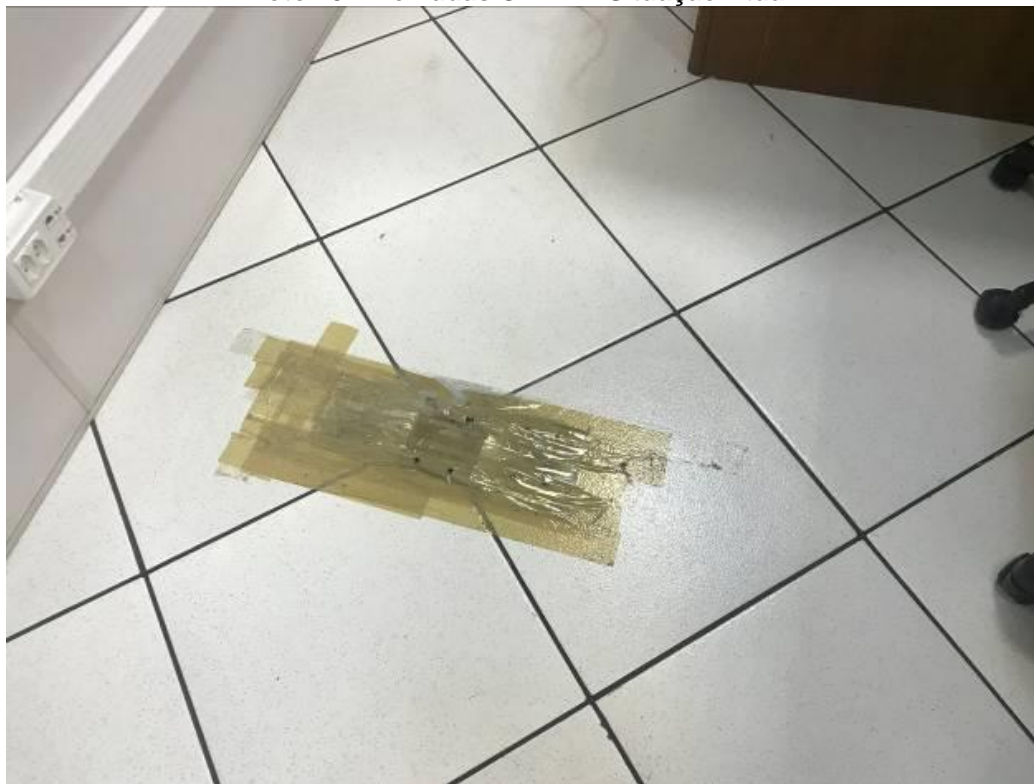
Foto 25 – Tomadas C.A.E. – Situação Atual.

As tomadas elétricas e tomadas de logica (Rj45) para as mesas dos guichês serão do tipo sobrepor, instaladas na parte inferior das mesas de atendimento. A canaleta de alumínio deverá ser removida e posteriormente embutida no piso, sobre ela serão instaladas caixas de piso “4 x 2”, os circuitos lógicos e elétricos passarão por eletrodutos flexível de aço galvanizado revestido por PVC (Sealtubo) desde a caixa de passagem embutida no piso até o condutele, preso a mesa, tanto para as tomadas elétricas quanto para as tomadas de logica. As **Imagem 3** abaixo apresentam detalhes de como devem ser realizadas as instalações.

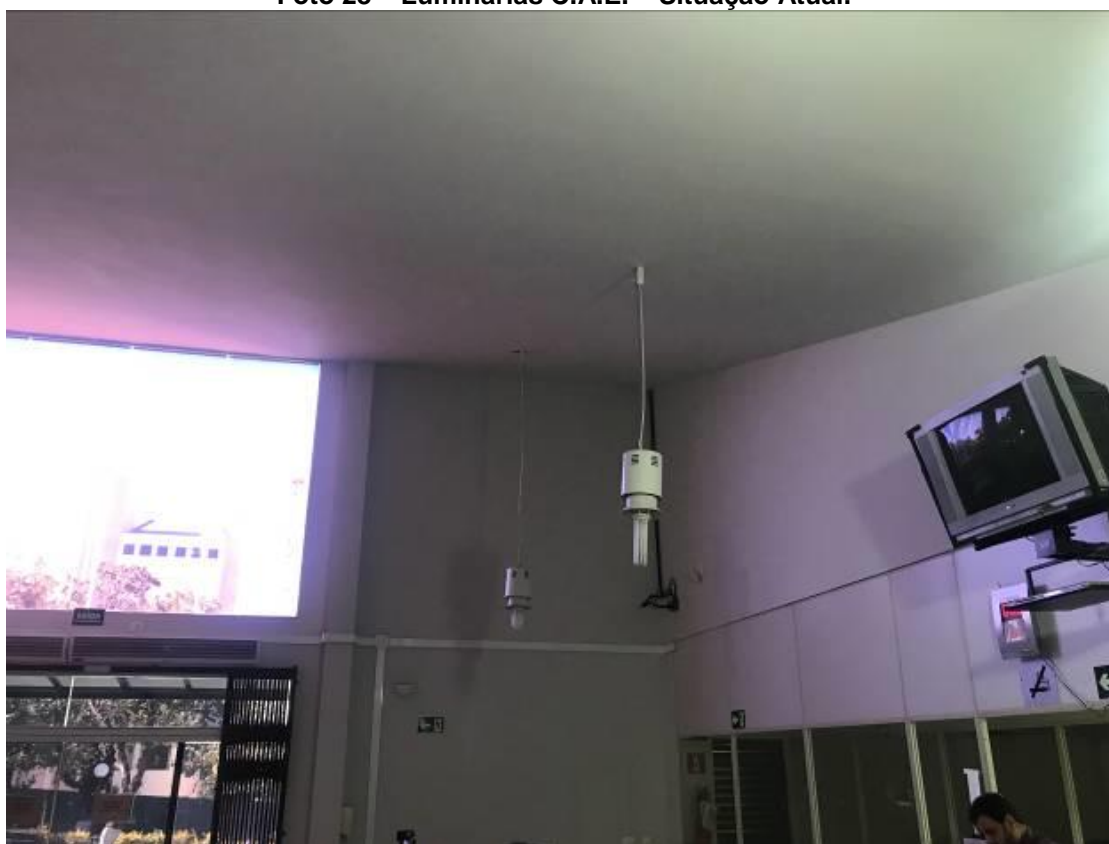
Foto 28 – Luminárias C.A.E. – Situação Atual.

As lâmpadas atualmente instaladas nas luminárias pendentes da central de atendimento deverão ser desinstaladas e descartadas. Deverão ser fornecidas e instaladas lâmpadas do tipo LED bulbo de alta eficiência. A lâmpada bulbo deverá ser de potência de 40W, base e40, tensão elétrica 127/220V, temperatura de cor de 6.500K, e possuir fluxo luminoso mínimo de 3.500 lumens e ainda apresentar comprovação de vida útil mínima de 25.000 horas.
