TRIBUNAL REGIONAL ELEITORAL DO PARANÁ

ESTUDO TÉCNICO PRELIMINAR DE ENGENHARIA

PAD nº 2420/2019 e 802/2020

**Eliminação de infiltrações no Centro
Logístico**

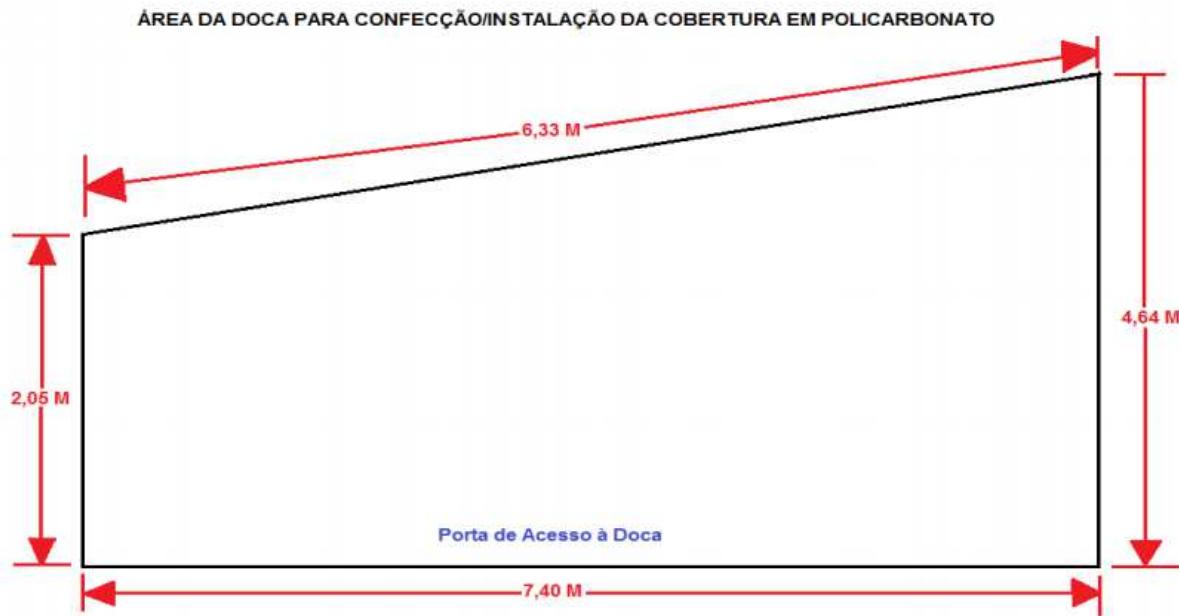
Imagen 34 – Área da Doca

Outra demanda existente no prédio do Centro logístico é a Confecção de uma cobertura (toldo) para a doca de carga e descarga da SLMP. Conforme solicitado no DOD (doc. Pad nº 012639/2020) em dias de chuvas os bens ficam expostos a danos físicos, e também ocorrem infiltrações de águas pluviais por baixo da porta de entrada existente na doca.

- a) Solução 01f – Toldo de Policarbonato em toda a área da doca;
- b) Solução 02f – Cobertura com telha metálica em toda a área da doca;
- c) Solução 03f – Toldo em Iona em toda a área da doca;
- d) Solução 04f – Toldo de Policarbonato apenas sobre a porta da doca;
- e) Solução 05f – Cobertura com telhas metálicas sobre a porta da doca;
- f) Solução 06f – Toldo em Iona sobre a porta da doca.
