TRIBUNAL REGIONAL ELEITORAL DO PARANÁ

ESTUDO TÉCNICO PRELIMINAR DE ENGENHARIA

PAD nº 8239/2019

**Contratação de serviços de
engenharia para adequação da
edificação e acessibilidade do Fórum
Eleitoral de Colombo**

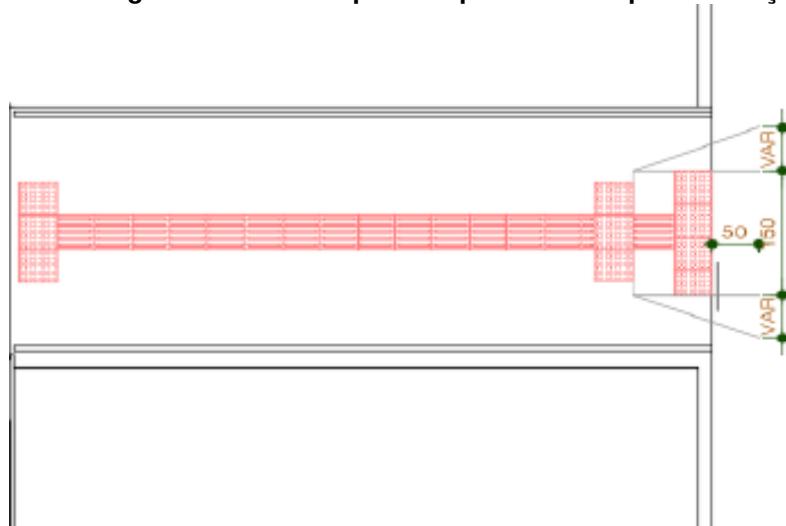
Imagen 2 – Piso tátil passeio público – Proposta Solução 02a

O restante do passeio público em frente ao terreno permaneceria sem piso tátil, em inconformidade com a norma vigente.

Como sugestão, a Seção de Obras e Projetos indica como mais adequada, a **solução 2 a**, pois neste momento, não há disponibilidade orçamentária para que seja contemplada a adequação do piso tátil em toda a frente do Fórum Eleitoral.

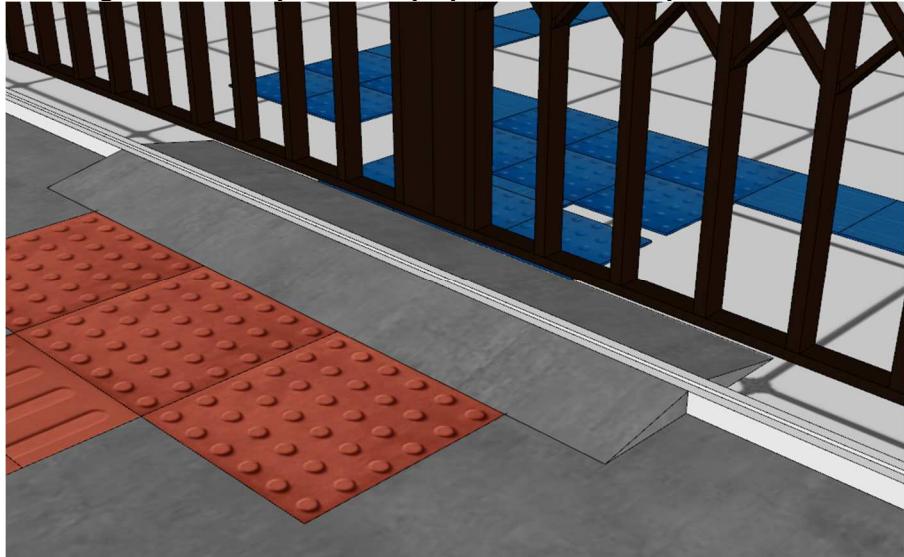
Imagen 4 – Exemplo de rampa para canaleta da porta de correr

Na porta de entrada da C.A.E. existe degrau acima do permitido pelas normas devido ao trilho da porta não ser embutido no piso.

O degrau existente para a entrada da C.A.E. é solucionado com a execução de uma pequena rampa de 20cm para o lado de fora e outra rampa até o perfil da porta pantográfica, conforme ilustração abaixo.

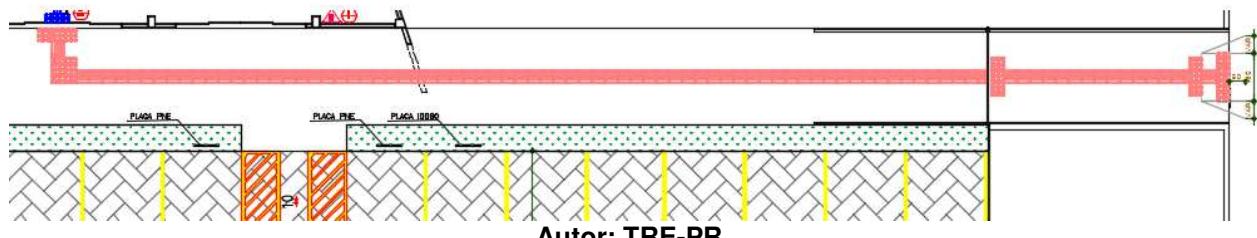
Imagen 5 – Piso tátil acesso à C.A.E. – Proposta Solução 02b

Atualmente não existe nenhum piso tátil ligando o passeio público à entrada da C.A.E.

A rampa existente no local de entrada de pedestres possuí inclinação acima do máximo permitido pela norma NBR 9050:2020 e piso trepidante.

Uma alternativa, de menor custo e tempo de execução é manter a rampa íngreme, mantendo também os corrimãos existentes, contudo, executando a substituição do piso trepidante por piso de concreto com piso tátil até a entrada da Central de Atendimento ao Eleitor.

Nesta solução o degrau existente na porta da C.A.E. é solucionado também com execução de pequena rampa, conforme já apresentado anteriormente.

Como sugestão, a Seção de Obras e Projetos indica como mais adequada, a **solução 2 b**, pois além de poder ser executada com maior rapidez, com valores compatíveis com a disponibilidade orçamentária.
