TRIBUNAL REGIONAL ELEITORAL DO PARANÁ

ESTUDO TÉCNICO PRELIMINAR DE ENGENHARIA

PAD nº 2467/2021

**Levantamentos das necessidades
e estudo de soluções para
adequação do edifício que abriga o
Fórum Eleitoral de Londrina**

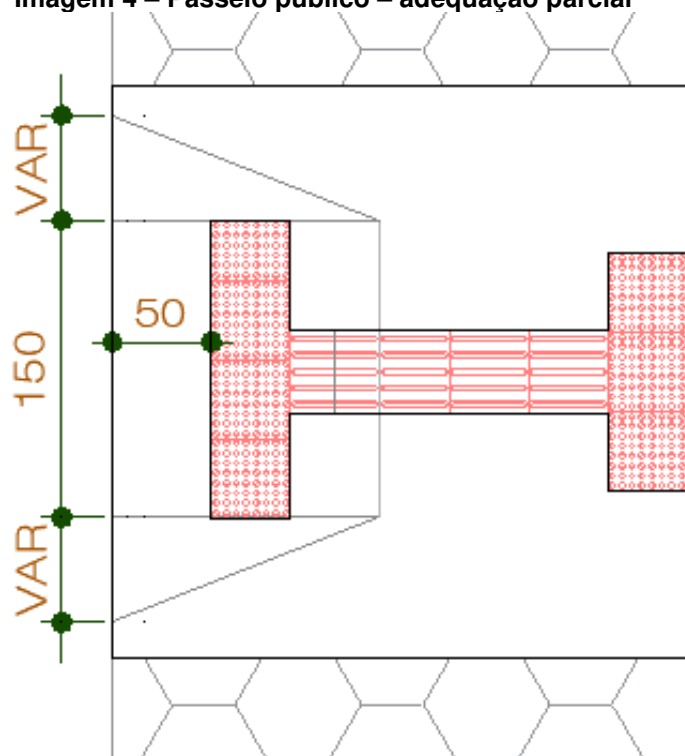
Imagem 4 – Passeio público – adequação parcial

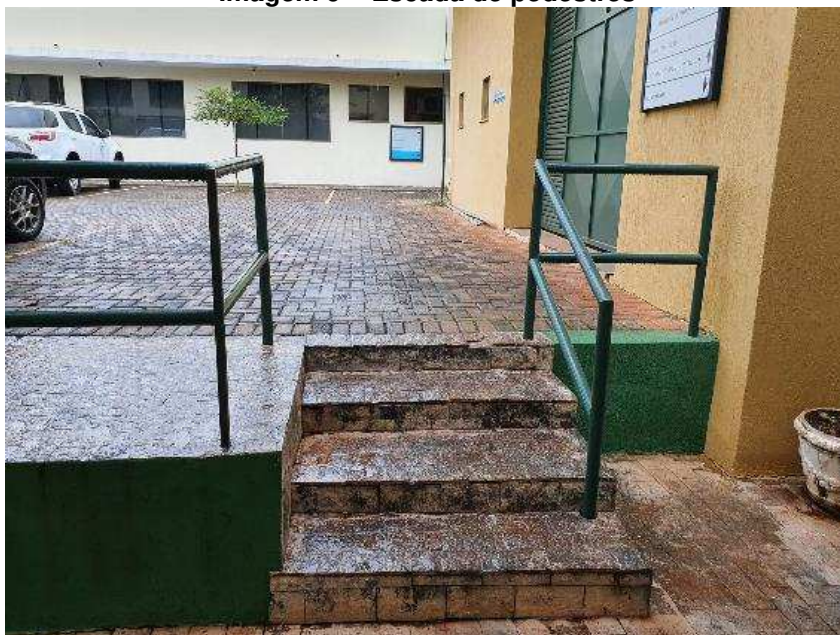
Imagem 9 – Escada de pedestres

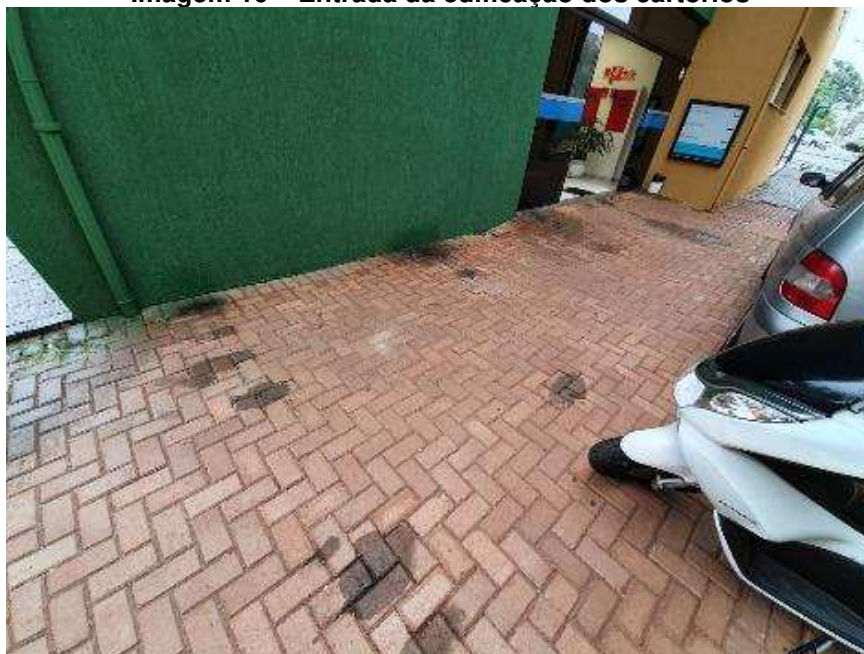
Imagem 10 – Entrada da edificação dos cartórios

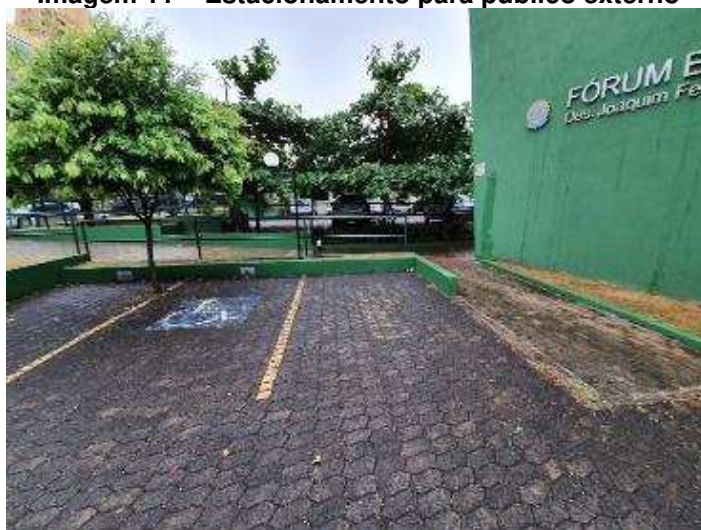
Imagem 11 – Estacionamento para público externo

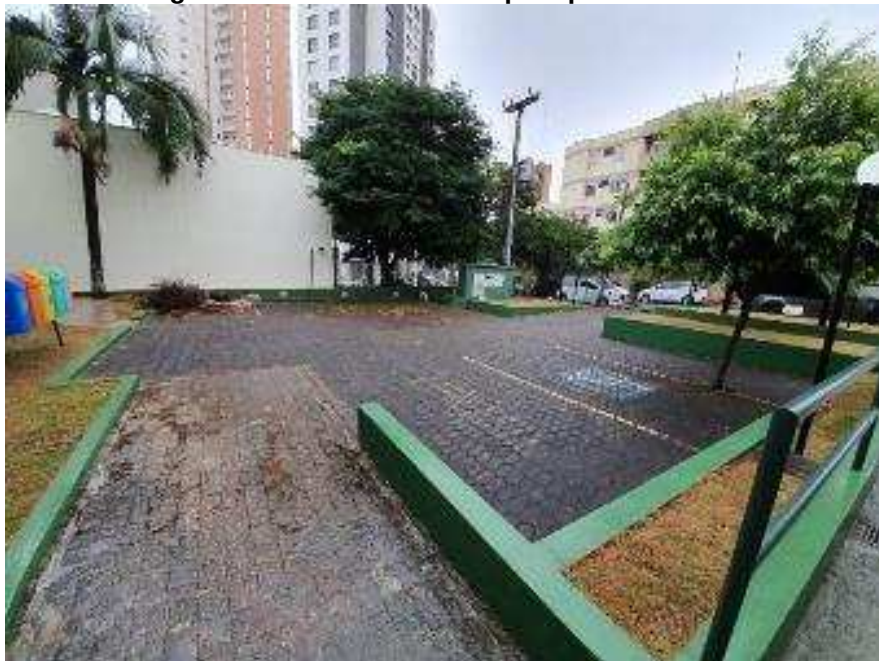
Imagem 12 – Estacionamento para público externo

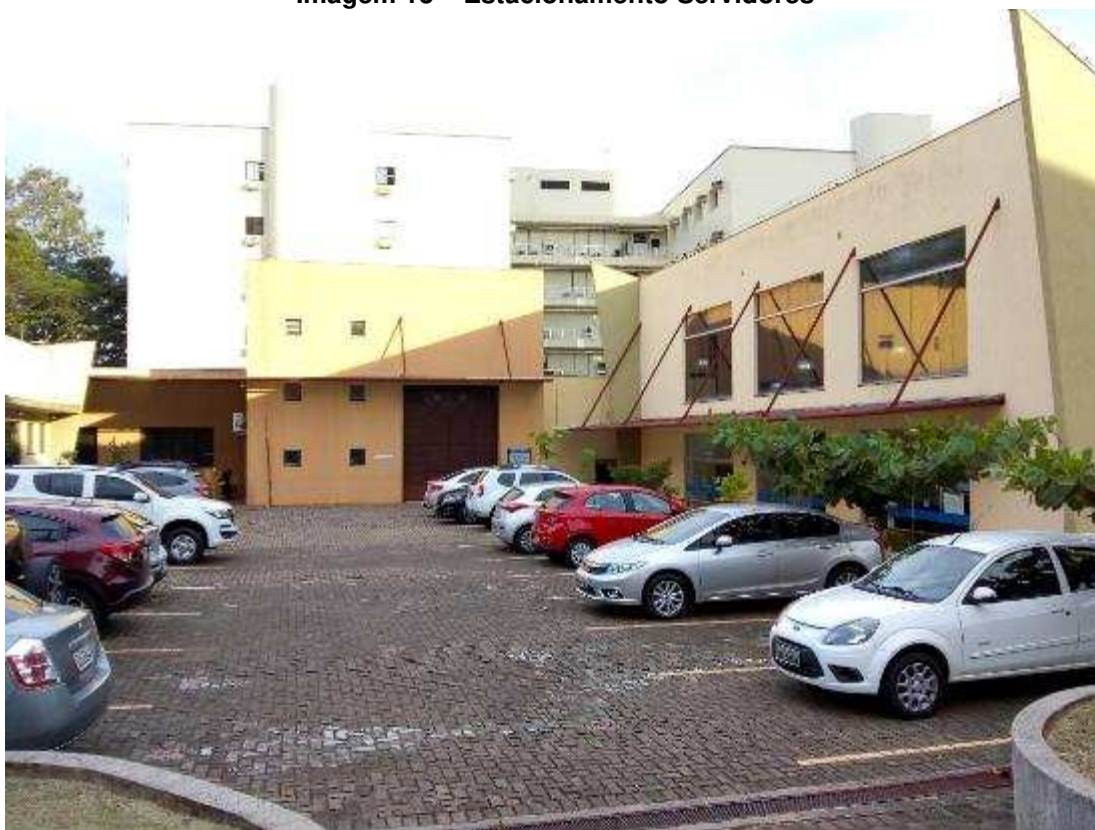
Imagem 13 – Estacionamento Servidores

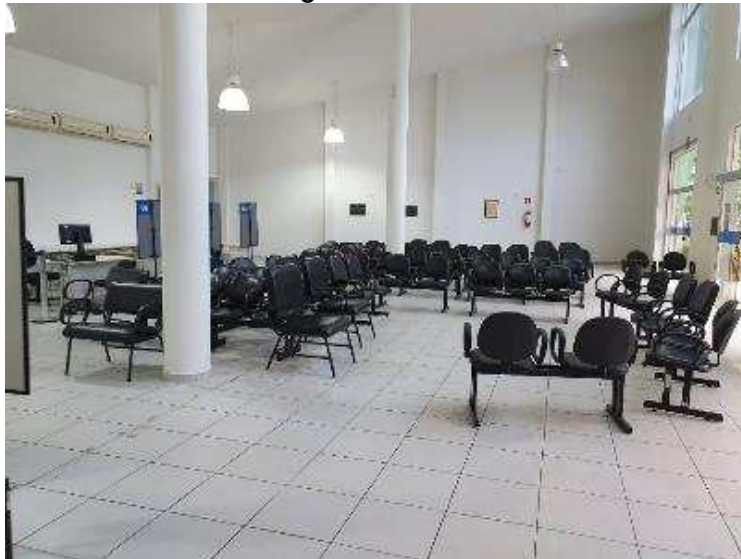
Imagem 14 – C.A.E.

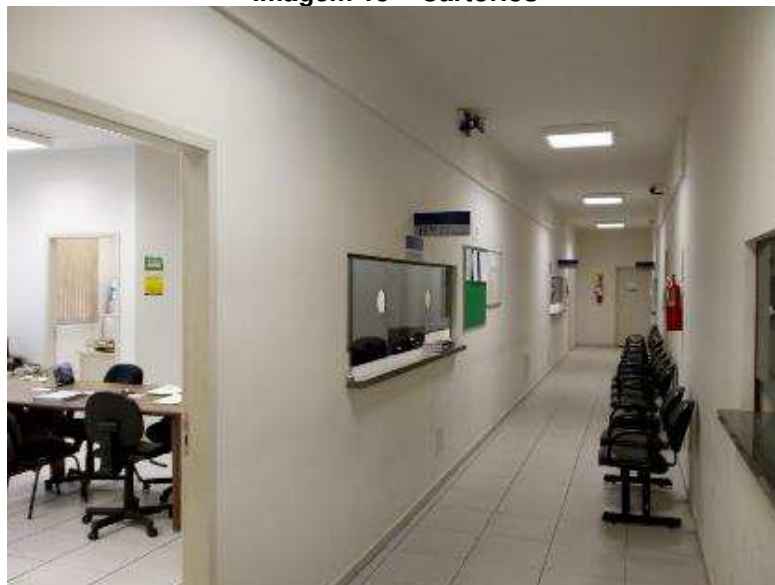
Imagem 15 – Cartórios

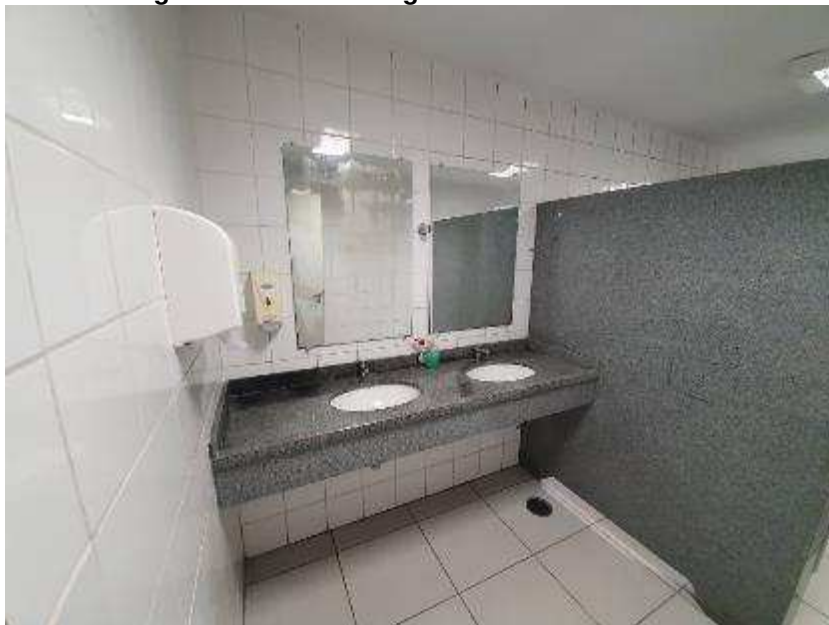
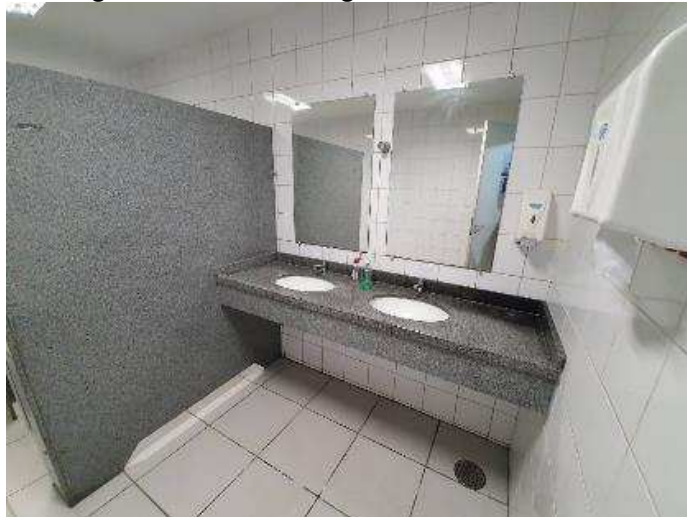
Os lavatórios de uso comum para todos os boxes de ambos os sanitários estão instalados acima da altura permitida pela norma e não possuem qualquer tipo de barra de apoio. Contudo com o lavatório existente dentro dos boxes acessíveis, não é necessário a adequação dos lavatórios de uso comum.

Imagem 21 – Lavatório geral – Masculino – C.A.E.

Imagem 22 – Lavatório geral – Feminino – C.A.E.

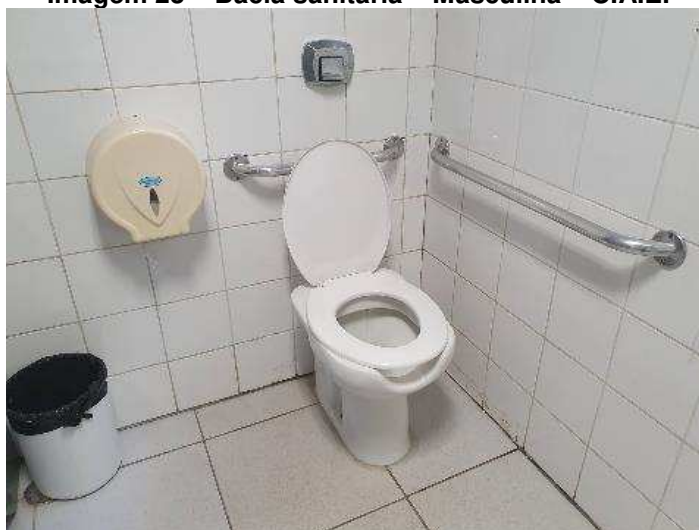
A bacia sanitária do box acessível masculino conta com duas barras de apoio, ambas instaladas acima da altura permitida pela norma e em posição fora dos padrões da norma NBR 9050:2020, a barra atrás da bacia só possui 50cm de comprimento, sendo necessária sua substituição por uma barra de 80cm. A bacia sanitária não conta com barra vertical de 70cm, e está instalada muito próxima da parede lateral.

Não existe junto à bacia sanitária alarme de emergência para acionamento em caso de quedas.

Imagem 23 – Bacia sanitária – Masculina – C.A.E.

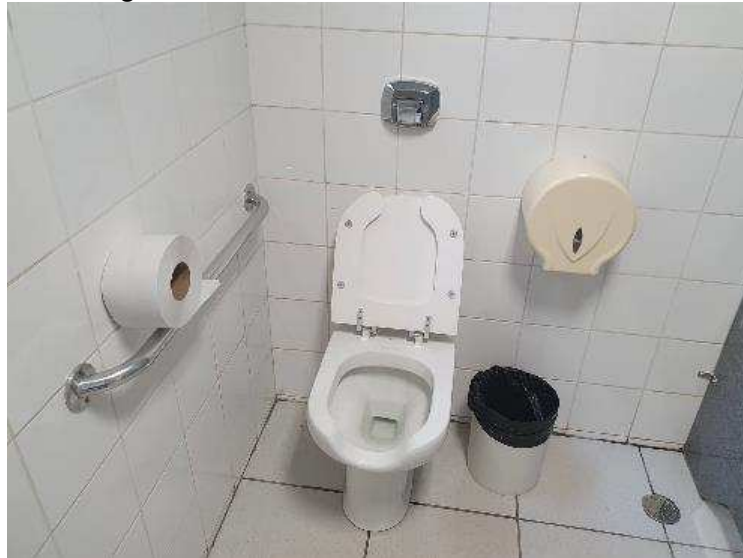
Imagem 24 – Bacia sanitária – Feminina – C.A.E.

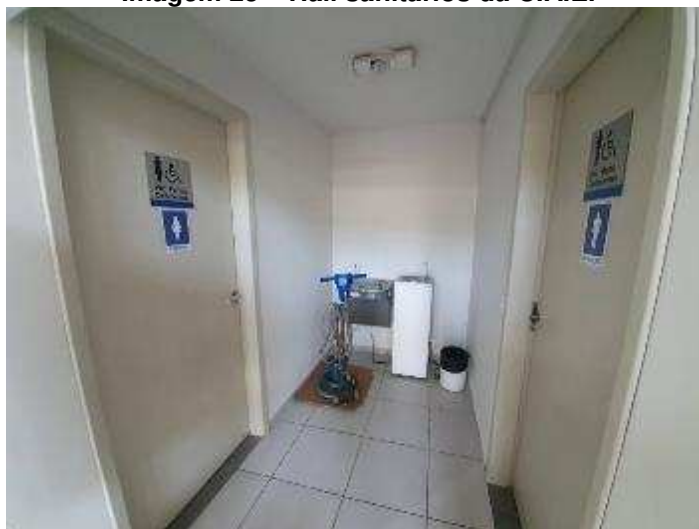
As portas externas dos sanitários da C.A.E. possuem abertura para a área interna dos sanitários, a norma exige que as portas tenham abertura para o lado de fora dos sanitários, contudo, não existe espaço suficiente no hall dos sanitários para possibilitar a abertura sem atrapalhar o espaço do bebedouro ou da outra porta. As portas externas não possuem bate maca ou barra de apoio.

Imagem 25 – Hall sanitários da C.A.E.

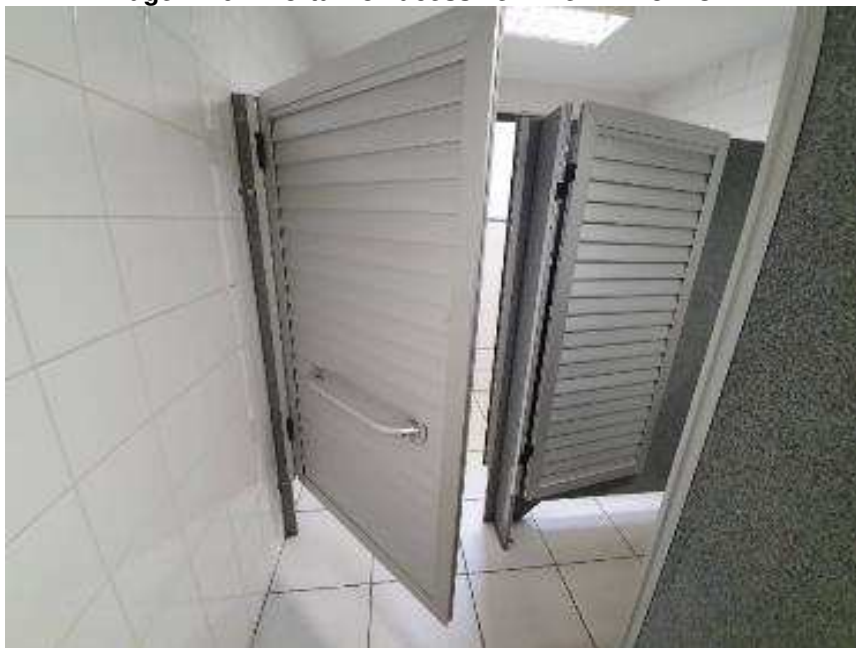
As portas dos boxes acessíveis nos dois sanitários possuem dimensões conforme especificado em norma e abertura para o lado de fora do box. A porta do box masculino possui duas barras de apoio, no lado de dentro e fora instalada a 95cm a partir do piso acabado, 5cm acima da altura permitida pela norma. As barras instaladas nas portas possuem 50cm de comprimento, mas estão instaladas com posição errada a partir da lateral da porta em 10cm.

Imagem 26 – Porta Box acessível – Feminino – C.A.E.

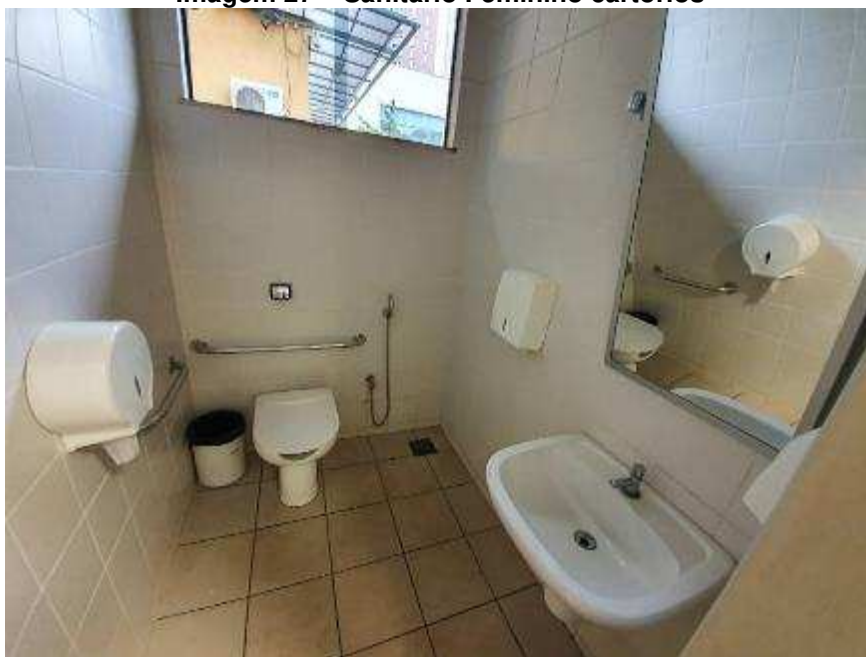
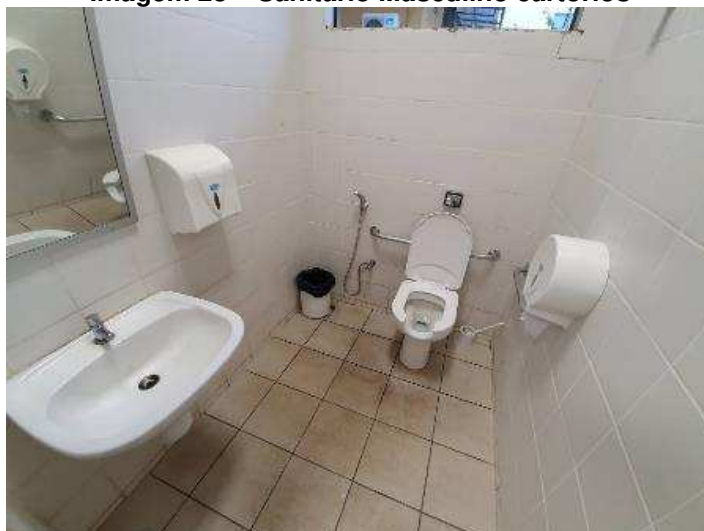
O piso cerâmico dos dois sanitários está muito manchado, com sinais de desgaste.

Imagem 27 – Sanitário Feminino cartórios

Imagem 28 – Sanitário Masculino cartórios

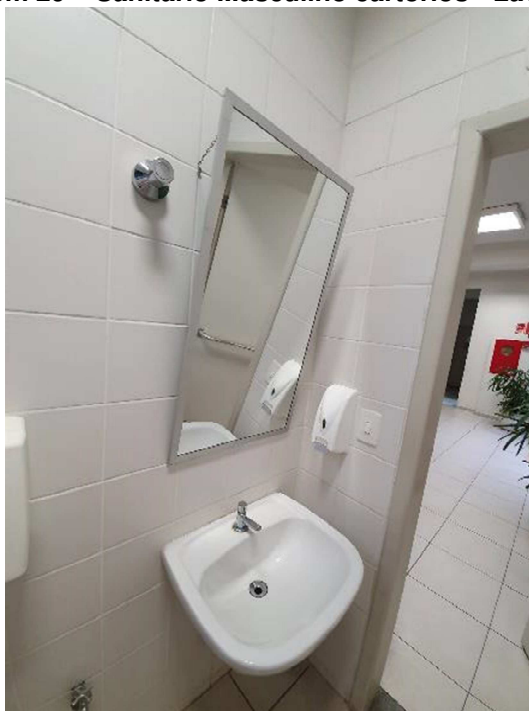
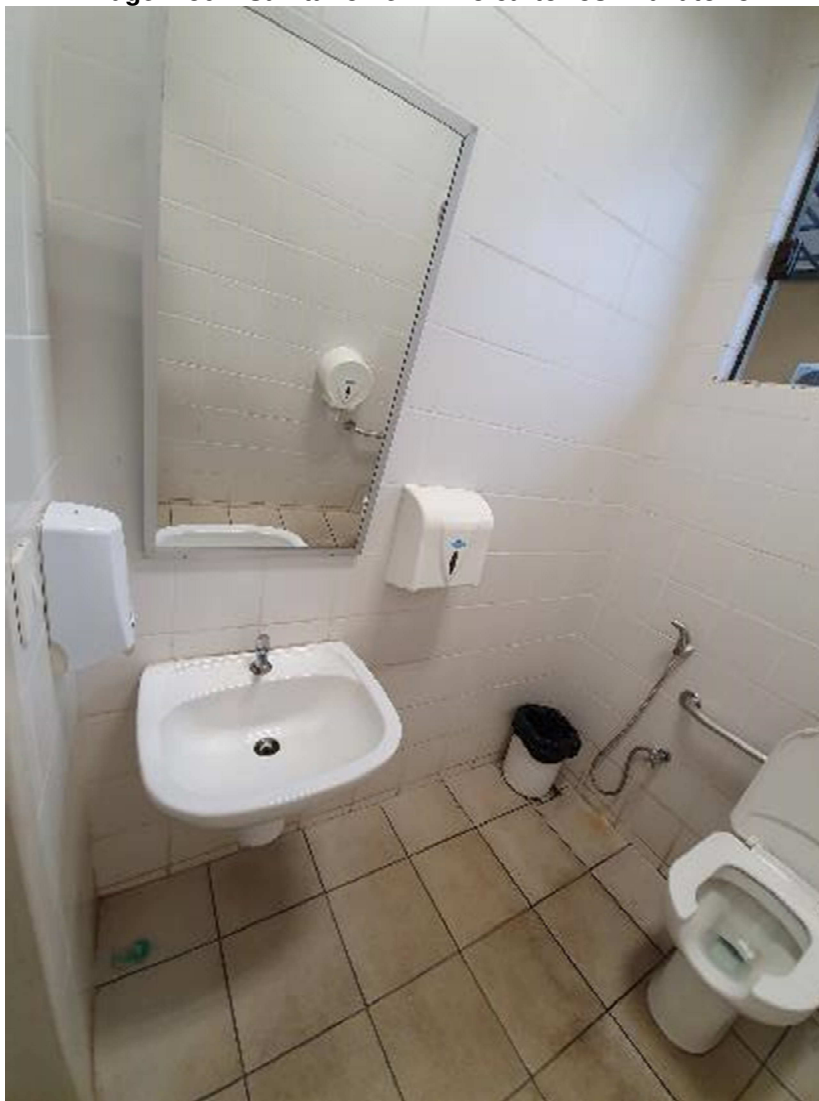
Os lavatórios dos banheiros acessíveis dos cartórios estão instalados na altura recomendada pela NBR 9050, porém não possuem qualquer tipo de barra de apoio. A saboneteira e a papeleira também já se encontram instaladas dentro da faixa de alcance permitida pela NBR 9050.

Os Espelhos existentes nos banheiros acessíveis dos cartórios não atendem a largura mínima exigida pela norma NBR9050, possuindo apenas 50cm de largura, além de estarem instalados com inclinação.

Imagem 29 – Sanitário Masculino cartórios - Lavatório

Imagem 30 – Sanitário Feminino cartórios - Lavatório

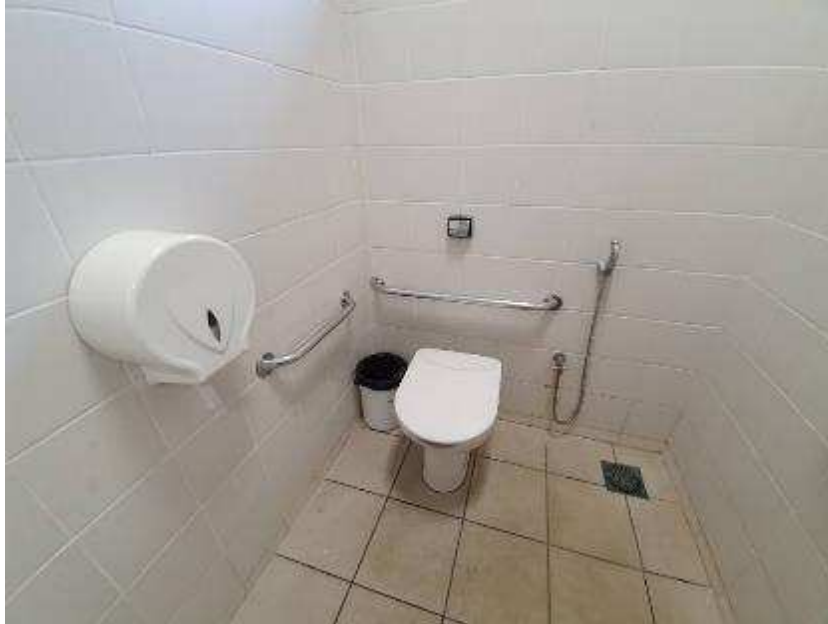
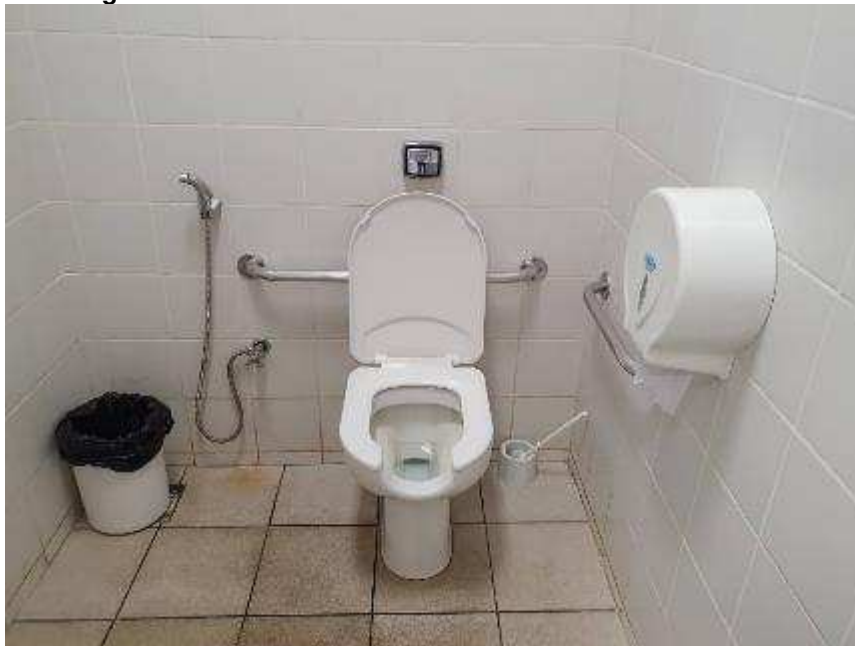
A bacia sanitária dos dois sanitários possui barra de apoio lateral e também barra de apoio atrás da bacia, contudo, a barra lateral possui 50cm, desconforme com a norma vigente, enquanto a barra localizada atrás da bacia sanitária possui 80cm e pode ser reutilizada. Ambas as barras estão instaladas abaixo da altura recomendada pela norma.

Não existe junto à bacia sanitária alarme de emergência para acionamento em caso de quedas.

Imagem 31 – Sanitário Feminino cartórios – Bacia sanitária

Imagem 32 – Sanitário Masculino cartórios – Bacia sanitária

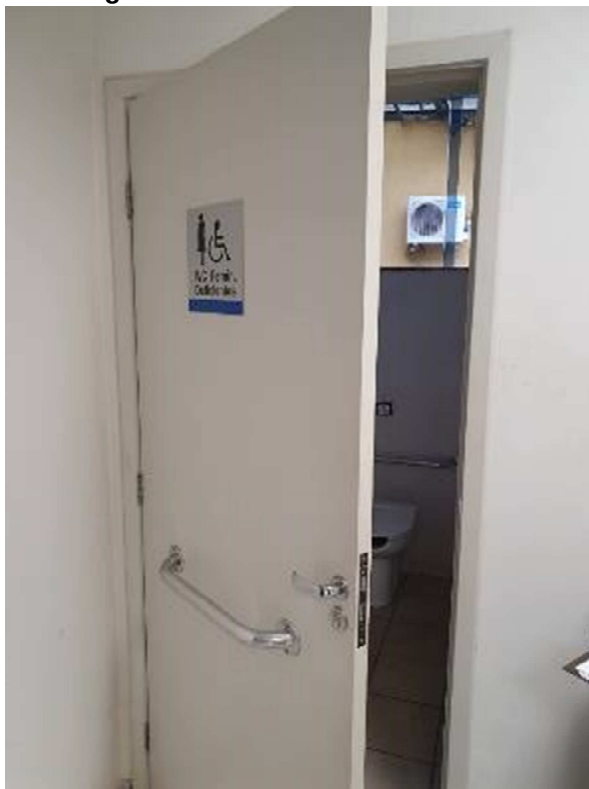
As portas dos sanitários estão em bom estado de conservação, não apresentam placas de sinalização em braile ou bate maca.

Imagem 33 – Porta Sanitário Cartórios

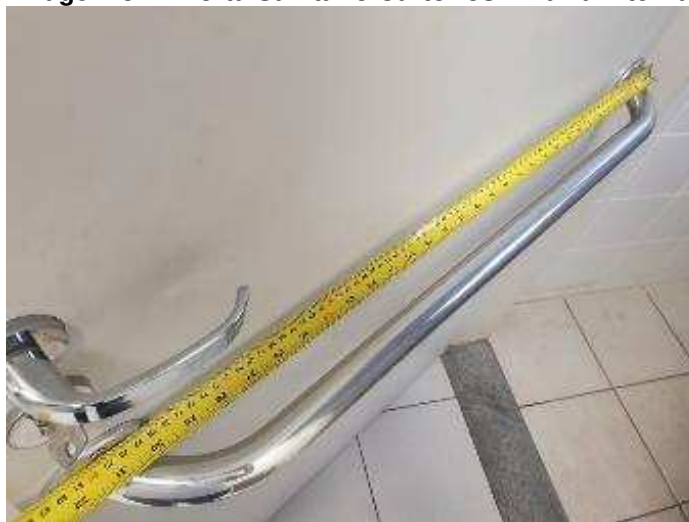
No lado externo das portas estão instaladas barras de apoio com 50cm de comprimento e no lado interno estão instaladas barras de apoio de 80cm de comprimento. Ambas as barras podem ser reutilizadas, pois estão em bom estado de conservação.

Imagem 34 – Porta Sanitário Cartórios – Barra interna

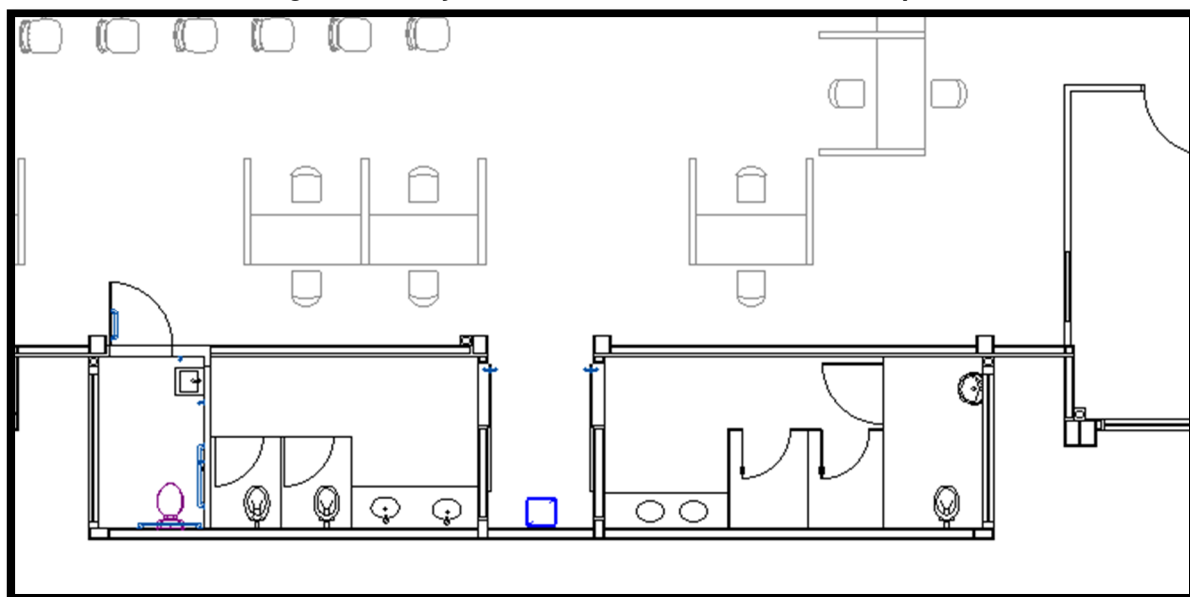
Essa solução implica na redução ou reposicionamento dos guichês de atendimento existentes na C.A.E., pois hoje em dia alguns guichês são alocados em frente ao local da porta de entrada do novo sanitário.

Imagem 35 – Layout sanitário individual C.A.E. - Proposta

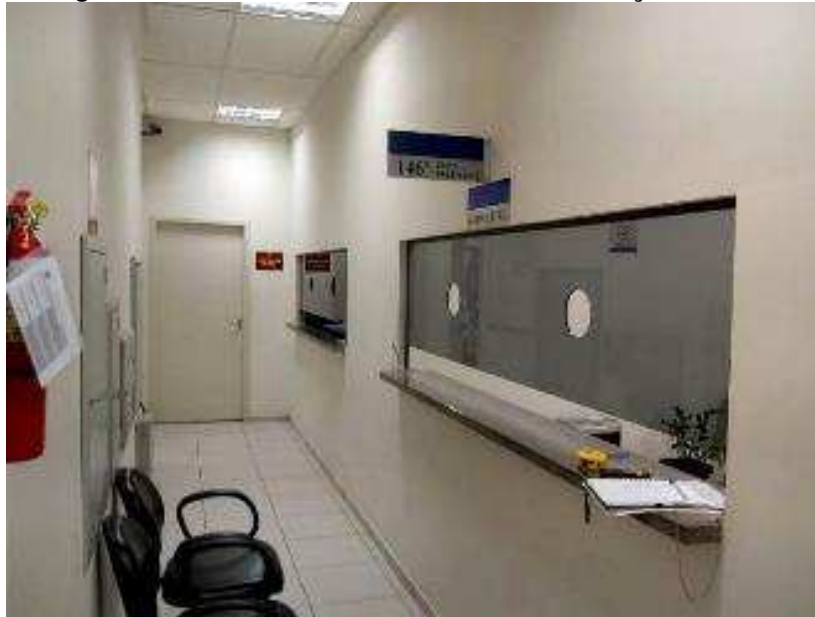
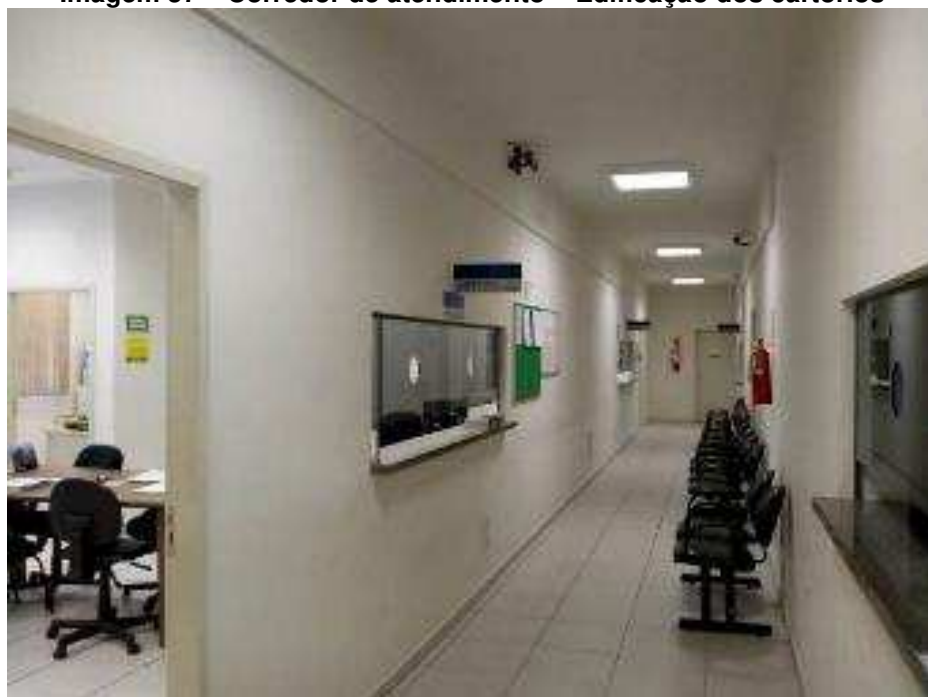
Quanto aos corredores de atendimento dos cartórios, onde ficam localizados os guichês de atendimento, tanto o corredor de cartório localizado na edificação da C.A.E., quanto o corredor de atendimento localizado na edificação dos cartórios, apresentam largura superior ao mínimo exigido pela NBR9050, sendo 1,51m e 1,95m respectivamente.

Imagem 36 – Corredor de atendimento – Edificação da C.A.E.

Imagem 37 – Corredor de atendimento – Edificação dos cartórios

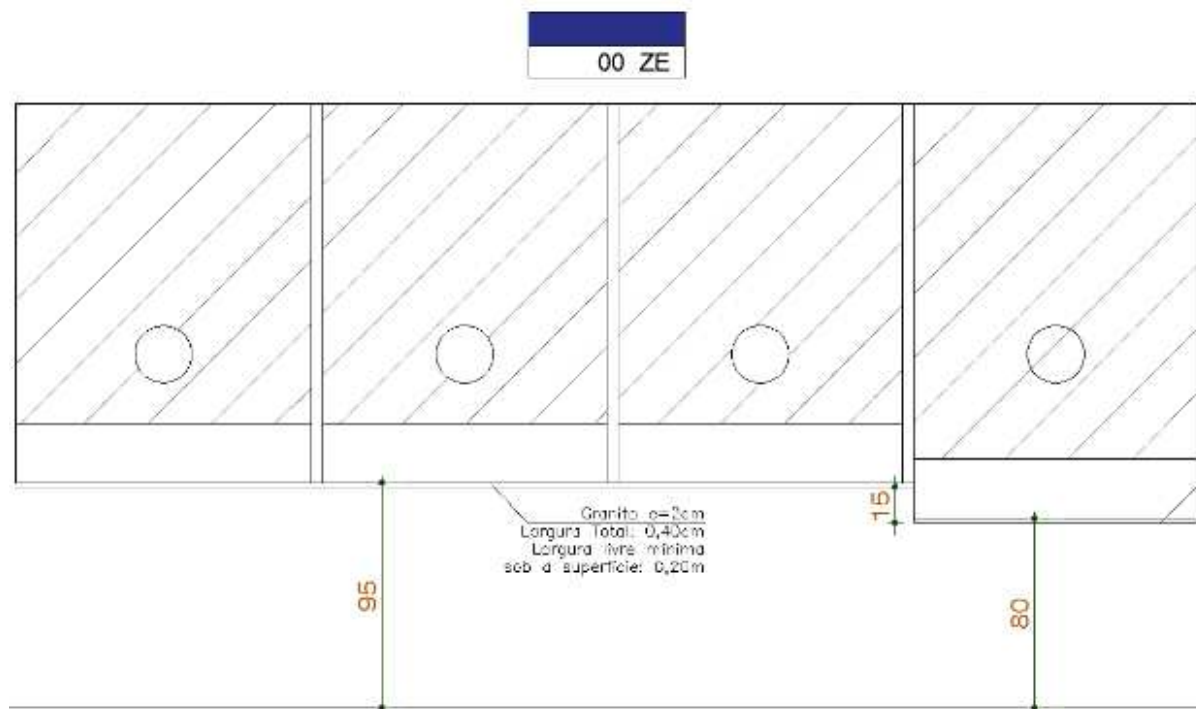
Imagem 38 – Detalhe guichê acessível

Em outros Fóruns eleitorais, à exemplo Cascavel e Curitiba, os guichês de atendimento dos cartórios foram adequados para acessibilidade com o rebaixo parcial, que atenda todas as medidas requeridas em norma, conforme ilustrado abaixo (Solução 7-A). Nessa solução parte do granito é reaproveitado, e nova janela fixa é instalada na parte rebaixada do guichê, para segurança do ambiente. Nenhuma outra solução apresenta ganho econômico ou estético suficiente para ser destacada.

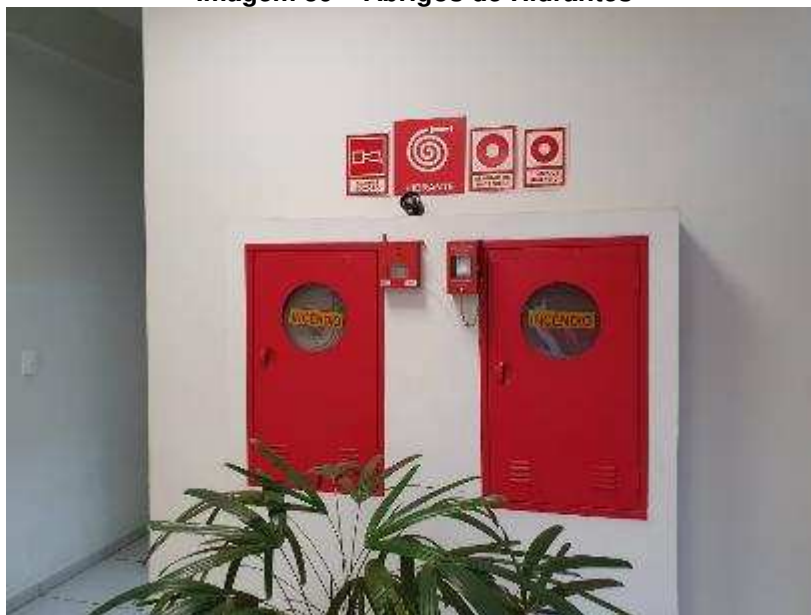
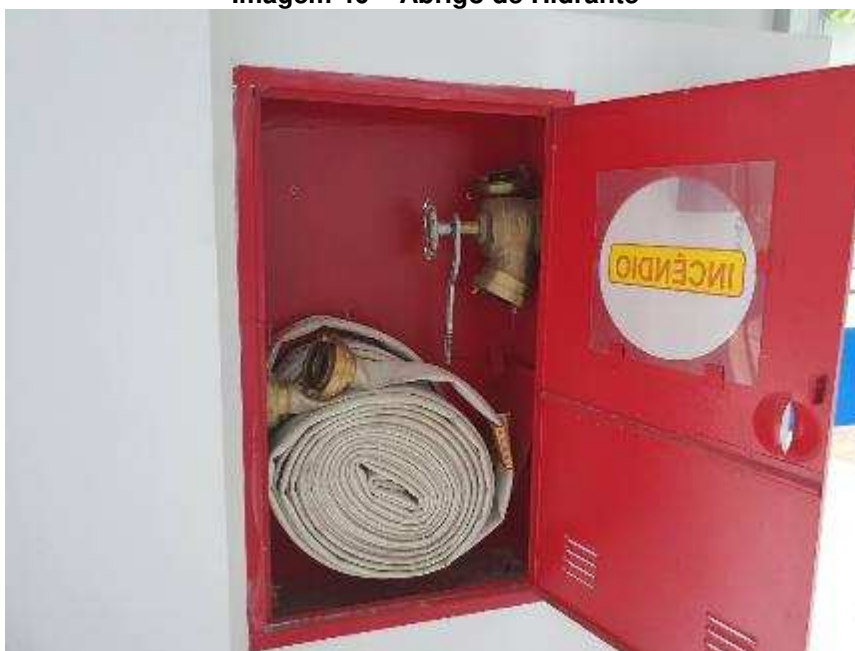
O sistema de hidrantes da edificação conta com abrigos de hidrantes compostos por mangueiras, chave storz, e esguicho tipo agulha. As mangueiras foram testadas no ano de 2020. Apesar de não ser exigido em projeto, aprovado anteriormente, atualmente são utilizados para composição do sistema de hidrantes esguichos reguláveis, que facilitam a utilização dos hidrantes.

Imagem 39 – Abrigos de Hidrantes

Imagem 40 – Abrigo de Hidrante

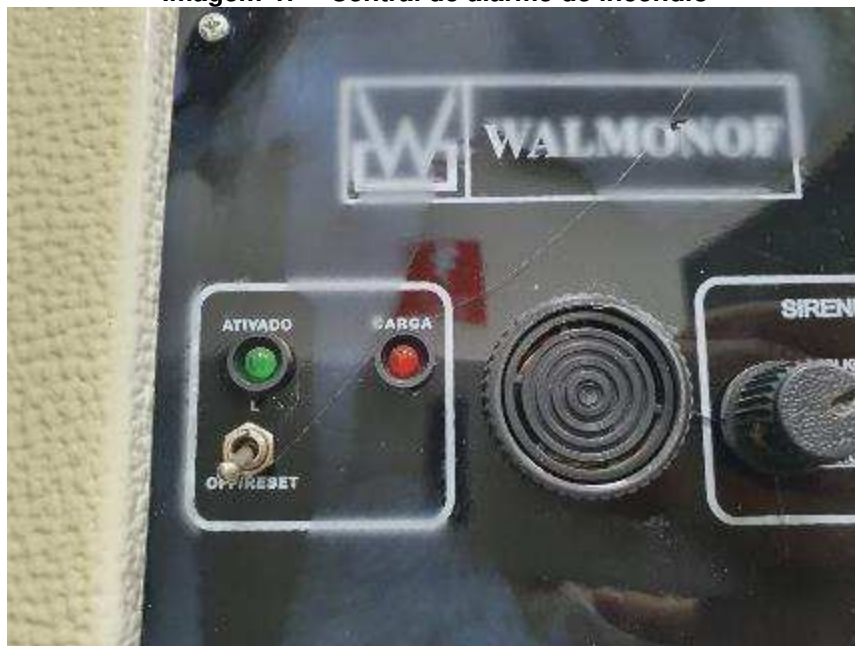
Imagem 47 – Central de alarme de incêndio

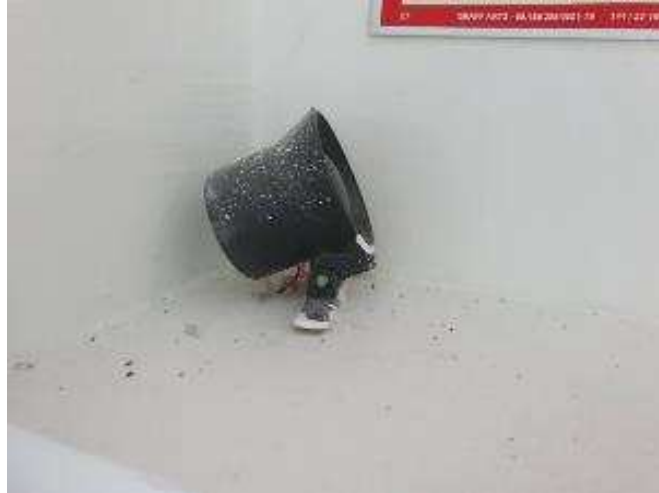
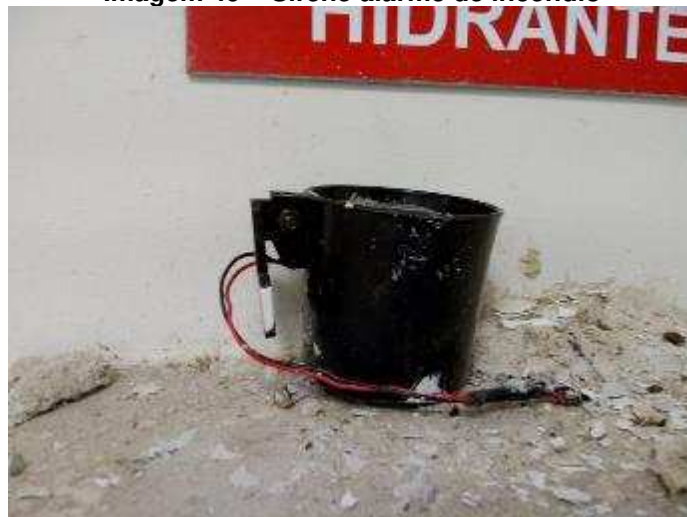
As sirenes do sistema de alarme estão localizadas acima dos shafts dos abrigos de hidrante, quando deveriam estar localizadas a 2,40m de altura, atualmente sua fiação é parcialmente exposta.

Imagem 48 – Sirene alarme de incêndio

Imagem 49 – Sirene alarme de incêndio

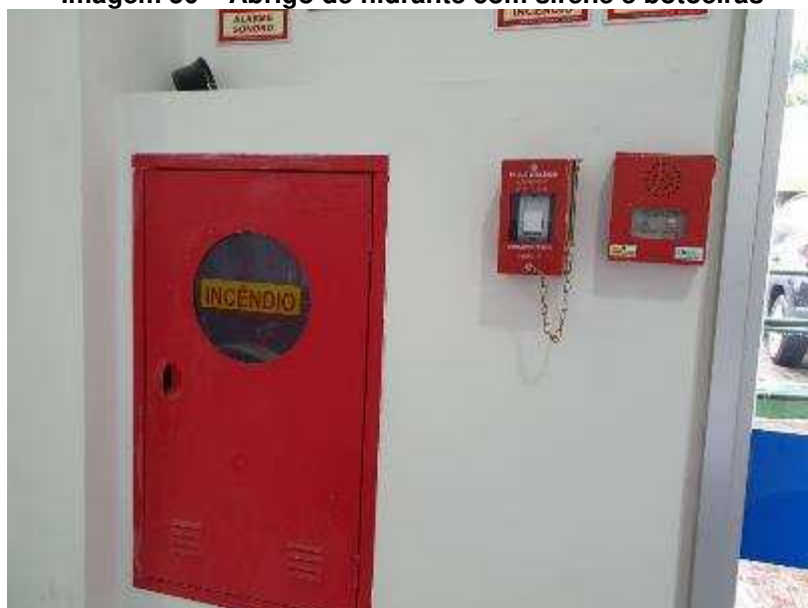
Imagem 50 – Abrigo de hidrante com sirene e botoeiras

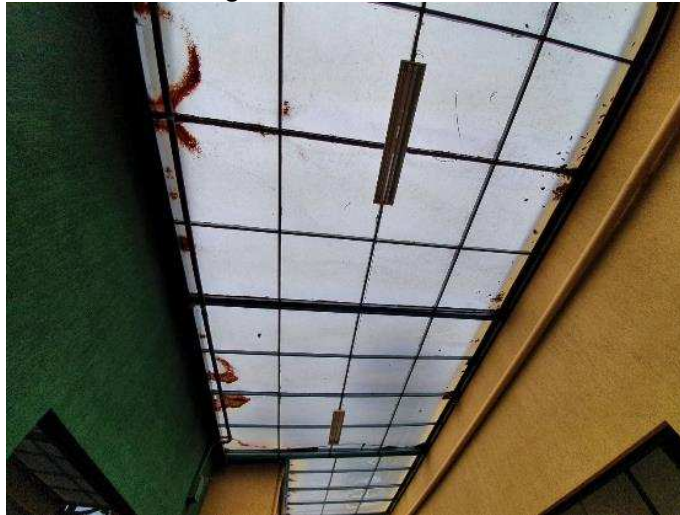
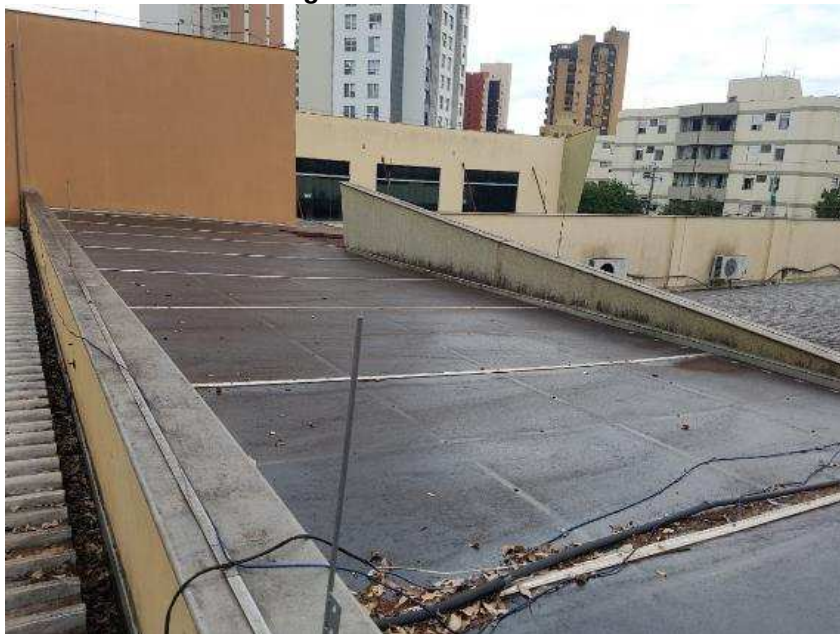
O toldo existente no corredor entre o ambiente dos cartórios e a sala multiuso apresenta infiltrações pontuais devido a falhas na instalação das chapas de policarbonato no encontro com a calha, que permitem que a água infiltre antes de chegar na calha, e também por falhas na vedação dos parafusos de fixação das chapas e do encontro entre a calha e a parede.

Imagem 53 – Toldo Central

Imagem 56 – Toldo Central

Para sanar as infiltrações, essa solução prevê a remoção de todo o selante existente, com aplicação de novo selante no encontro das paredes com os rufos e

calhas, a substituição dos parafusos existentes na cobertura, executando uma revisão geral da estrutura do toldo, e também a reinstalação das placas que causam infiltrações junto à calha.

As calhas e os rufos também serão substituídas, para garantir que todos os problemas de infiltração sejam sanados.

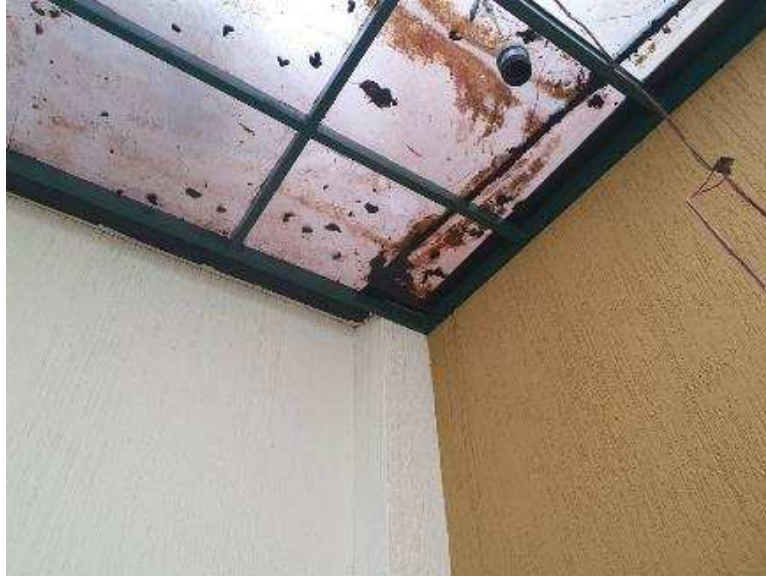
O toldo existente na copa apresenta sinais de infiltração no encontro do toldo com a parede, deixando marcas de água escorrendo pela parede.

É possível observar que as manchas de infiltração só são existentes no lado contrário ao caimento, onde deveria existir o rufo de encosto (Contra rufo). A única solução possível é a instalação do respectivo toldo. (Solução 10-A)

Imagem 59 – Toldo da Copa

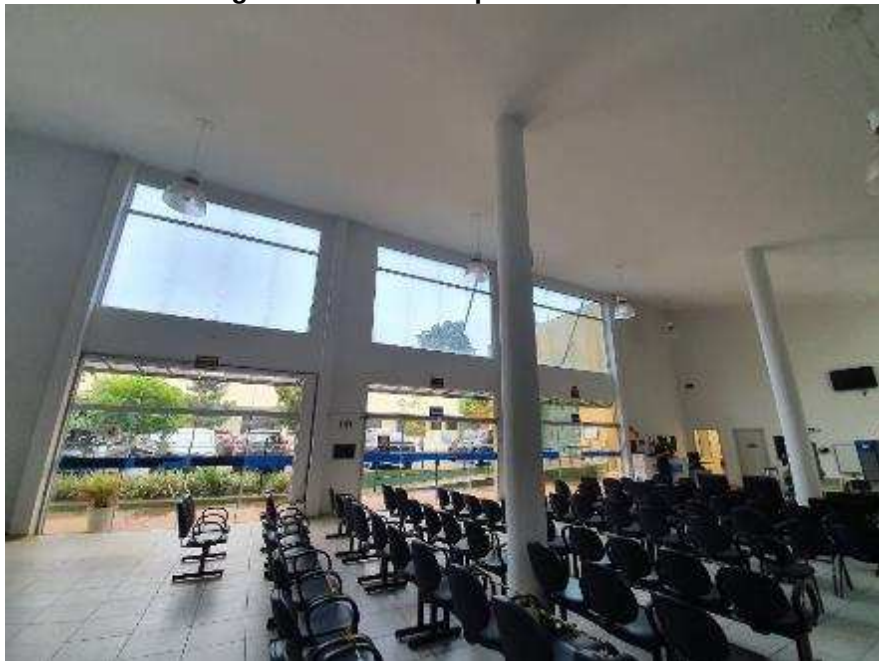
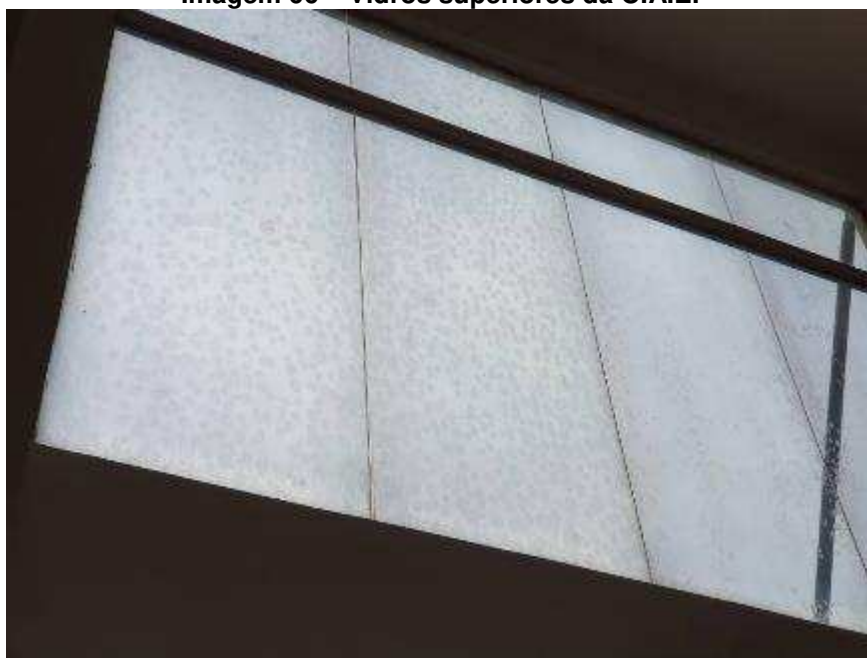
Imagem 65 – Vidros superiores da C.A.E.

Imagem 66 – Vidros superiores da C.A.E.

A única solução possível é a remoção e substituição da película existente. (Solução 13-A).

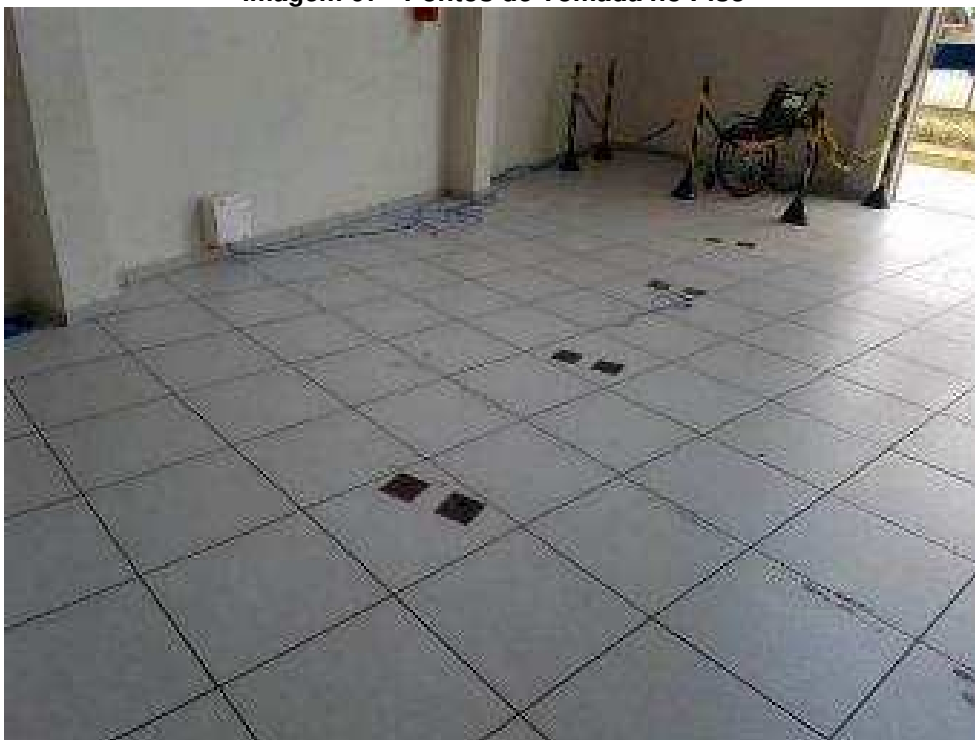
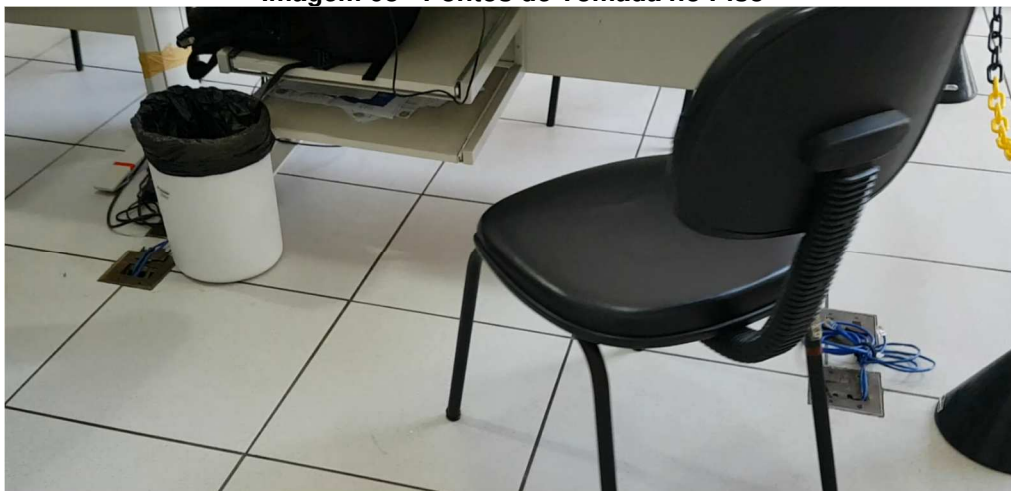
Imagem 67 - Pontos de Tomada no Piso

Imagem 68 - Pontos de Tomada no Piso

Considerando a possível movimentação das mesas, a opção mais viável a apresentar é a solução 1v, além de ser de mais rápida execução.

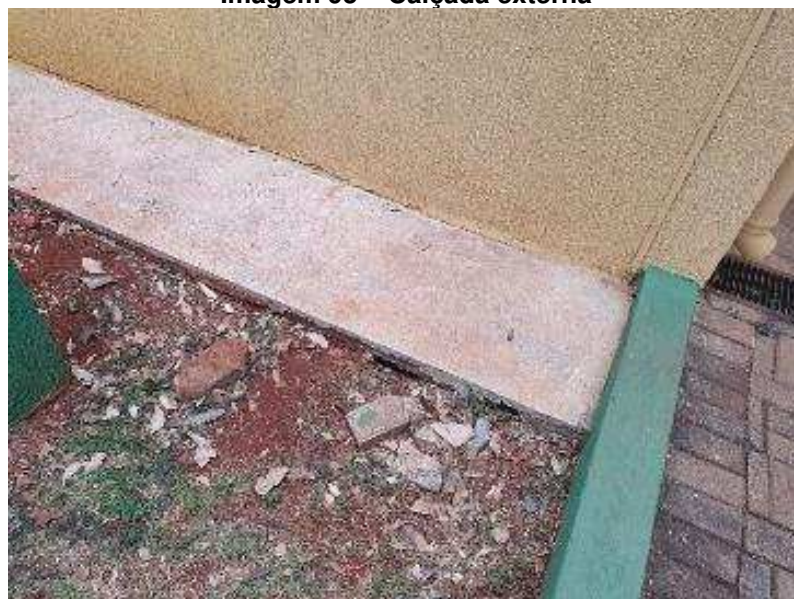
Imagem 95 – Calçada externa

A única solução possível para a situação é a demolição parcial da calçada, seguido do reaterro com compactação do terreno e a execução de nova calçada sobre o terreno compactado. (Solução 19-A)
