TRIBUNAL REGIONAL ELEITORAL DO PARANÁ

ESTUDO TÉCNICO PRELIMINAR DE ENGENHARIA

PAD nº 2467/2021

**Levantamentos das necessidades
e estudo de soluções para
adequação do edifício que abriga o
Fórum Eleitoral de Londrina**

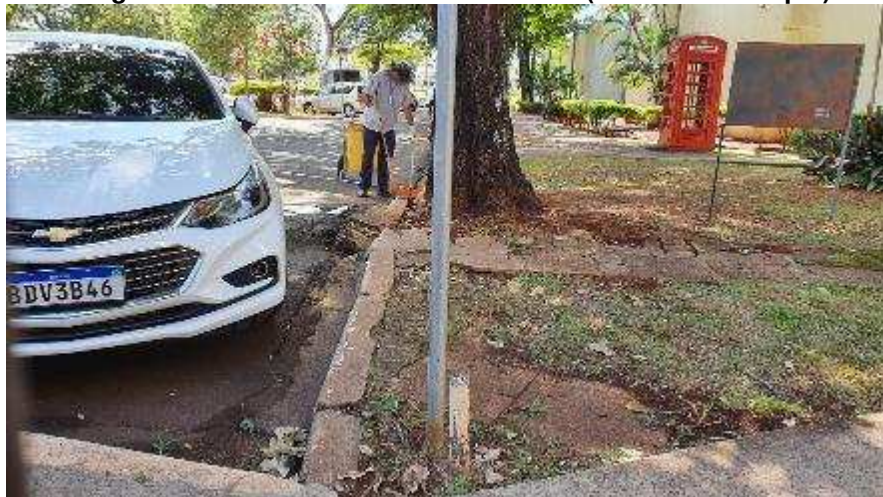
Imagem 100 – Terreno ao lado do Fórum (Câmara Municipal)

Foi sugerido pelo Chefe da Seção de Manutenção dos imóveis do interior, Luiz Bancho, que seja executada canaleta de drenagem das águas pluviais nesse trecho do terreno do Fórum, inclusive na frente do portão existente, para escoar a água até a lateral do terreno, onde já existe canaleta da Câmara Municipal interligada à canaleta dentro do Terreno do Tribunal de Justiça (Solução 20-A). Seria necessário para essa solução a autorização dos respectivos órgãos. É uma solução de alto custo.

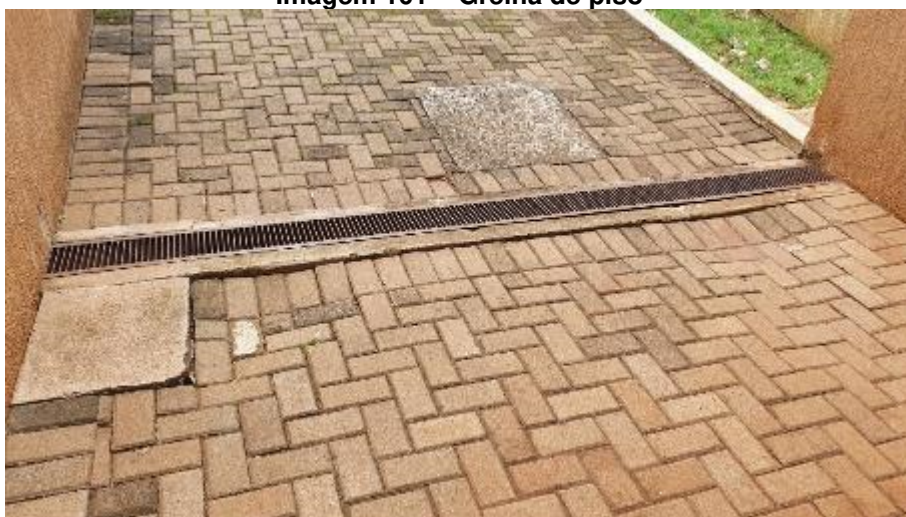
Imagem 101 – Grelha de piso

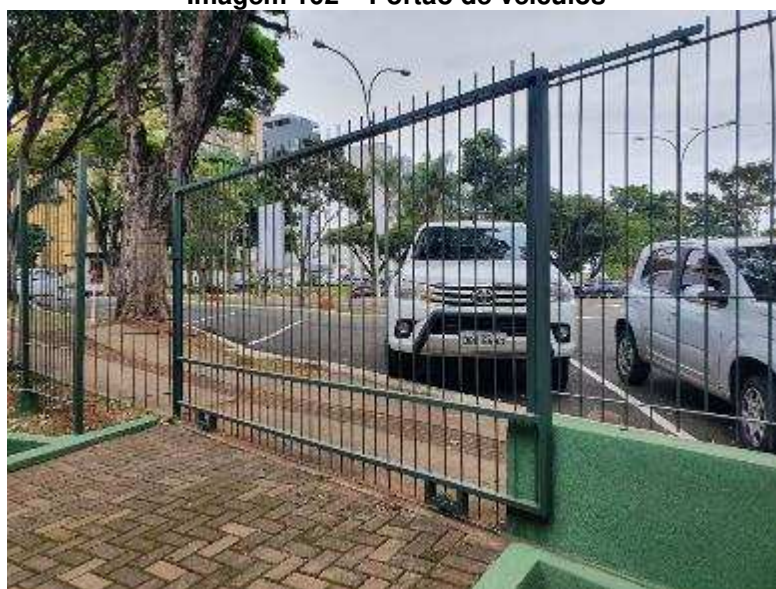
Imagem 102 – Portão de veículos

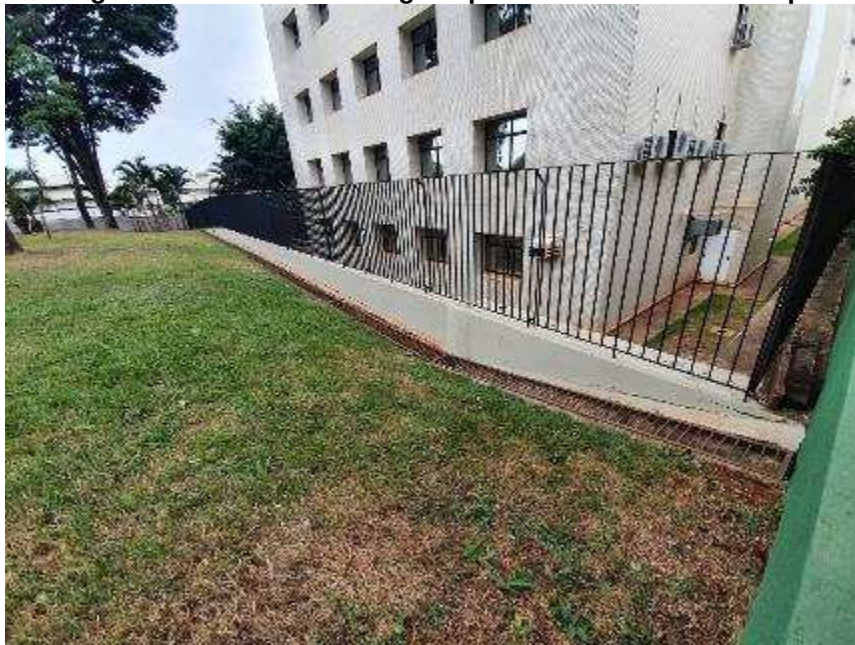
Imagem 103 – Canaleta de águas pluviais – Câmara Municipal

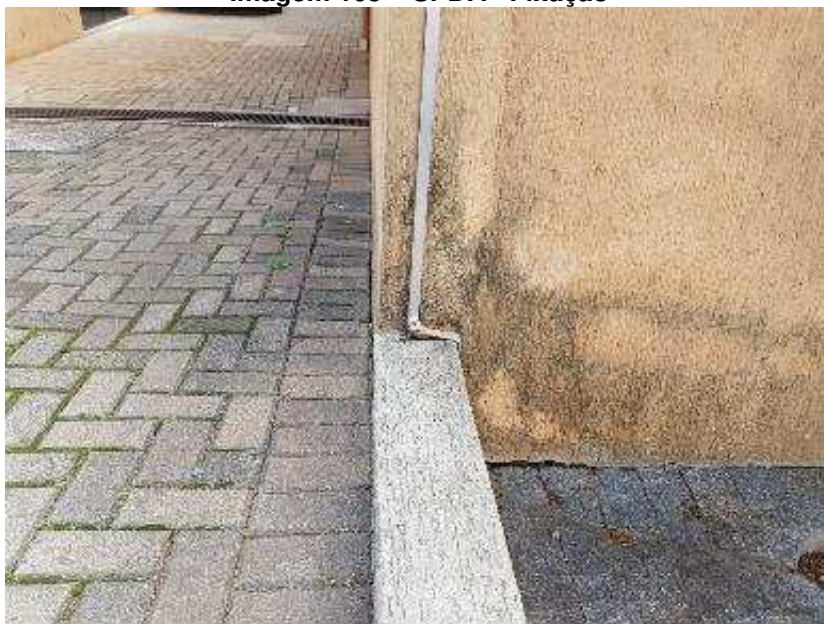
Imagem 105 – SPDA - Fixação

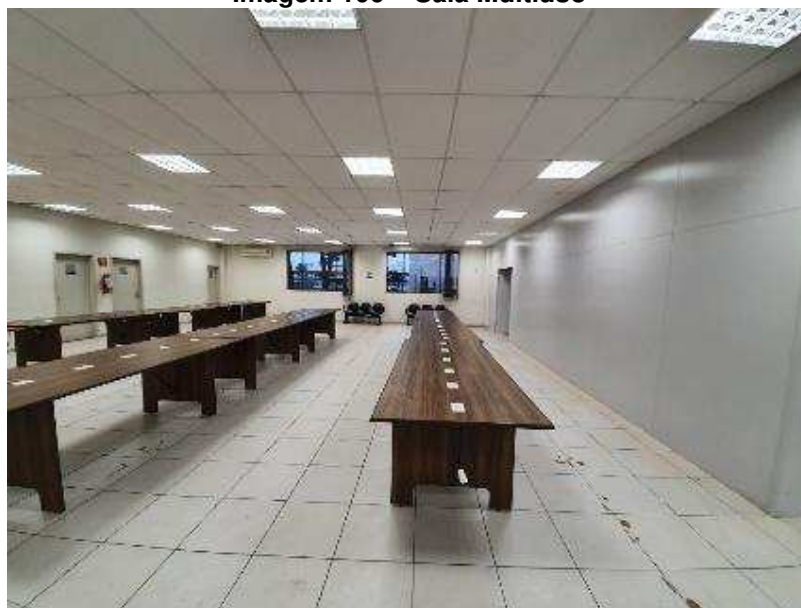
Imagem 106 – Sala Multiuso

Para a instalação do novo aparelho é preciso a instalação de tubulação de água, derivada da copa, para alimentação, embutida na parede. (Solução 22-A)
