TRIBUNAL REGIONAL ELEITORAL DO PARANÁ

ESTUDO TÉCNICO PRELIMINAR DE ENGENHARIA

PAD nº 5111/2019

Levantamentos das necessidades
e estudo de soluções para
adequação do edifício que abriga o
Fórum Eleitoral de Maringá

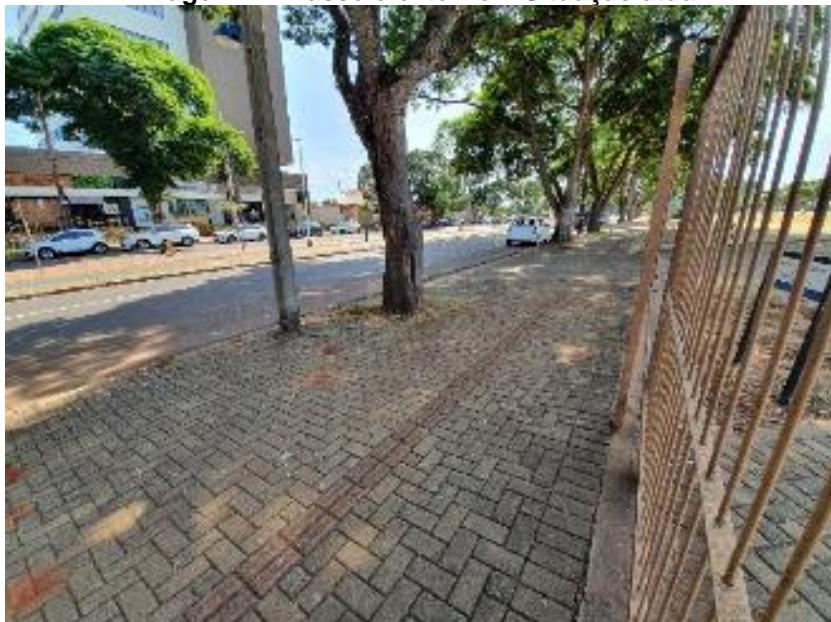
Imagen 1 – Passeio externo – Situação atual

O restante do passeio público em frente ao terreno permaneceria com piso tátil, em inconformidade com a norma vigente e pode ser regularizado futuramente.

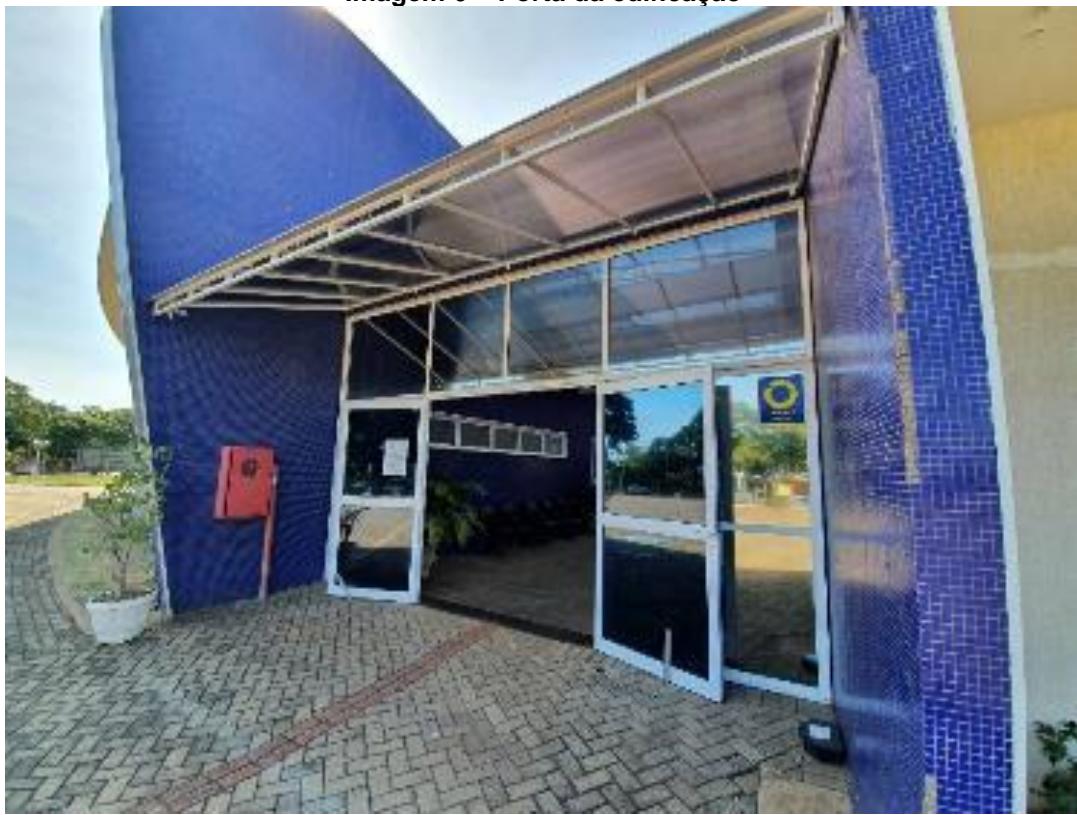
Imagen 6 – Porta da edificação

Na porta de entrada da edificação e também na porta de entrada da C.A.E. não existe degrau na soleira, contudo, na área de entrada da edificação o pavimento afundou, por falhas na compactação, formando ondulações no piso.

A única solução que atende a norma NBR 9050:2020 contempla a execução do piso tátil de acordo com a norma, interligando o portão de pedestres à entrada da C.A.E, com execução também de piso de concreto no entorno do piso tátil até a entrada da edificação. (**Solução 2-A**)

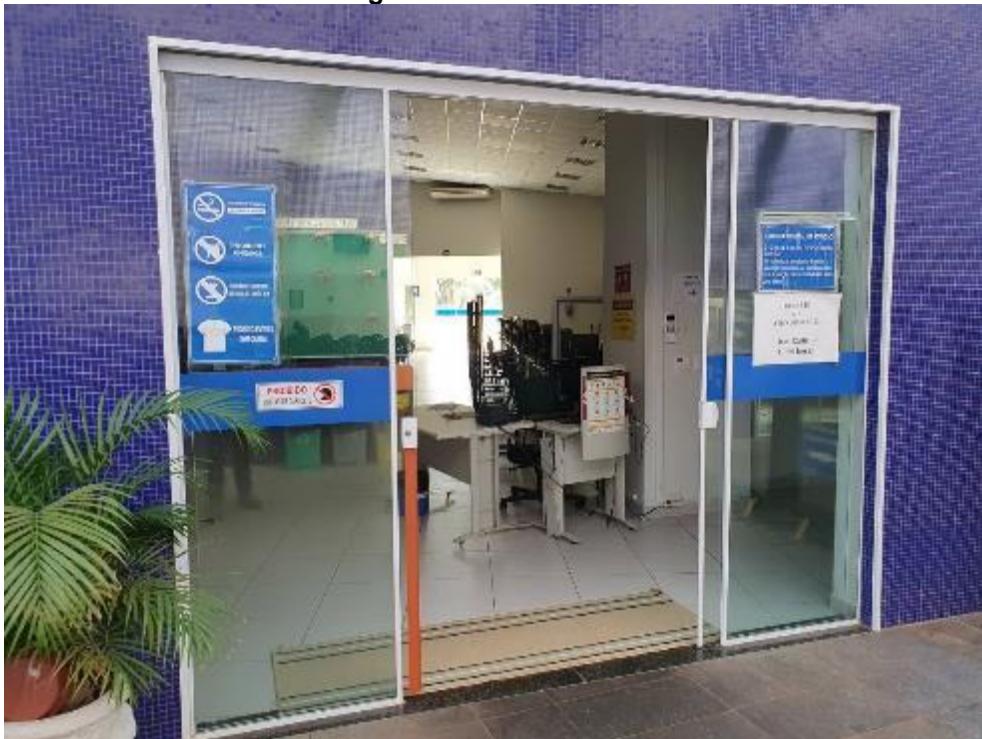
Imagen 8 – Porta da C.A.E.

Entre a entrada da edificação e a entrada da C.A.E. não existe qualquer tipo de piso tátil.

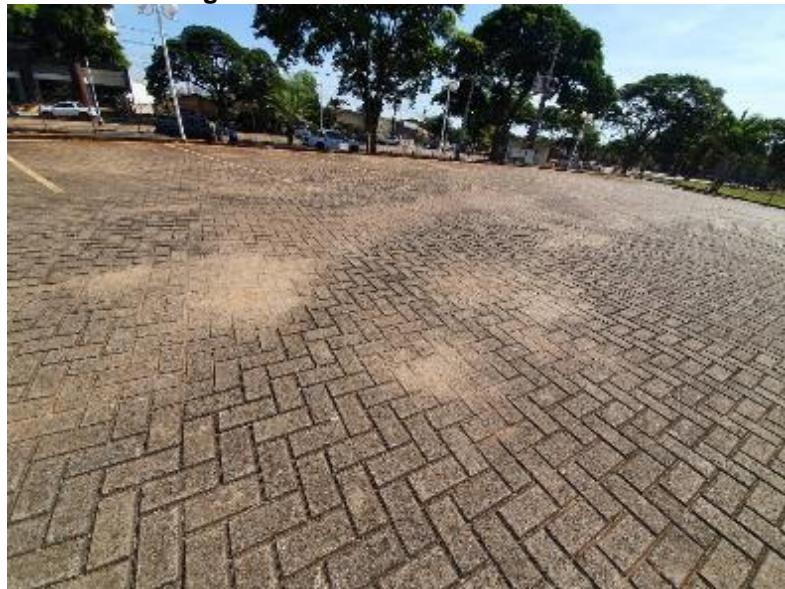
O estacionamento, executado em blocos tipo paver, não recebeu a correta compactação durante a execução, por isso alguns pontos apresentam falhas, onde o piso acaba por afundar, as falhas no estacionamento não são profundas, contudo podem apresentar risco de queda para pedestres no local.

Imagen 14 – Estacionamento - Falhas

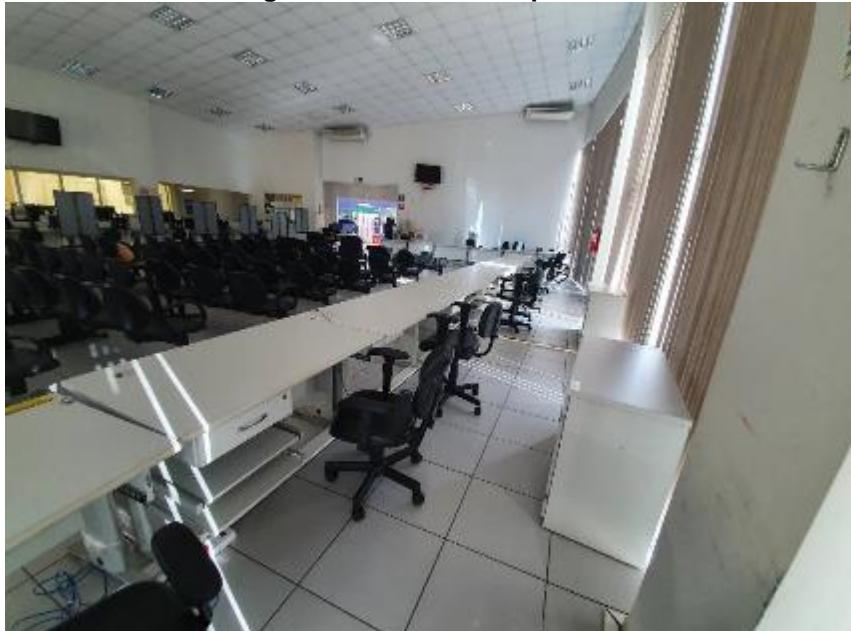
Imagen 15 – C.A.E. sem piso tátil

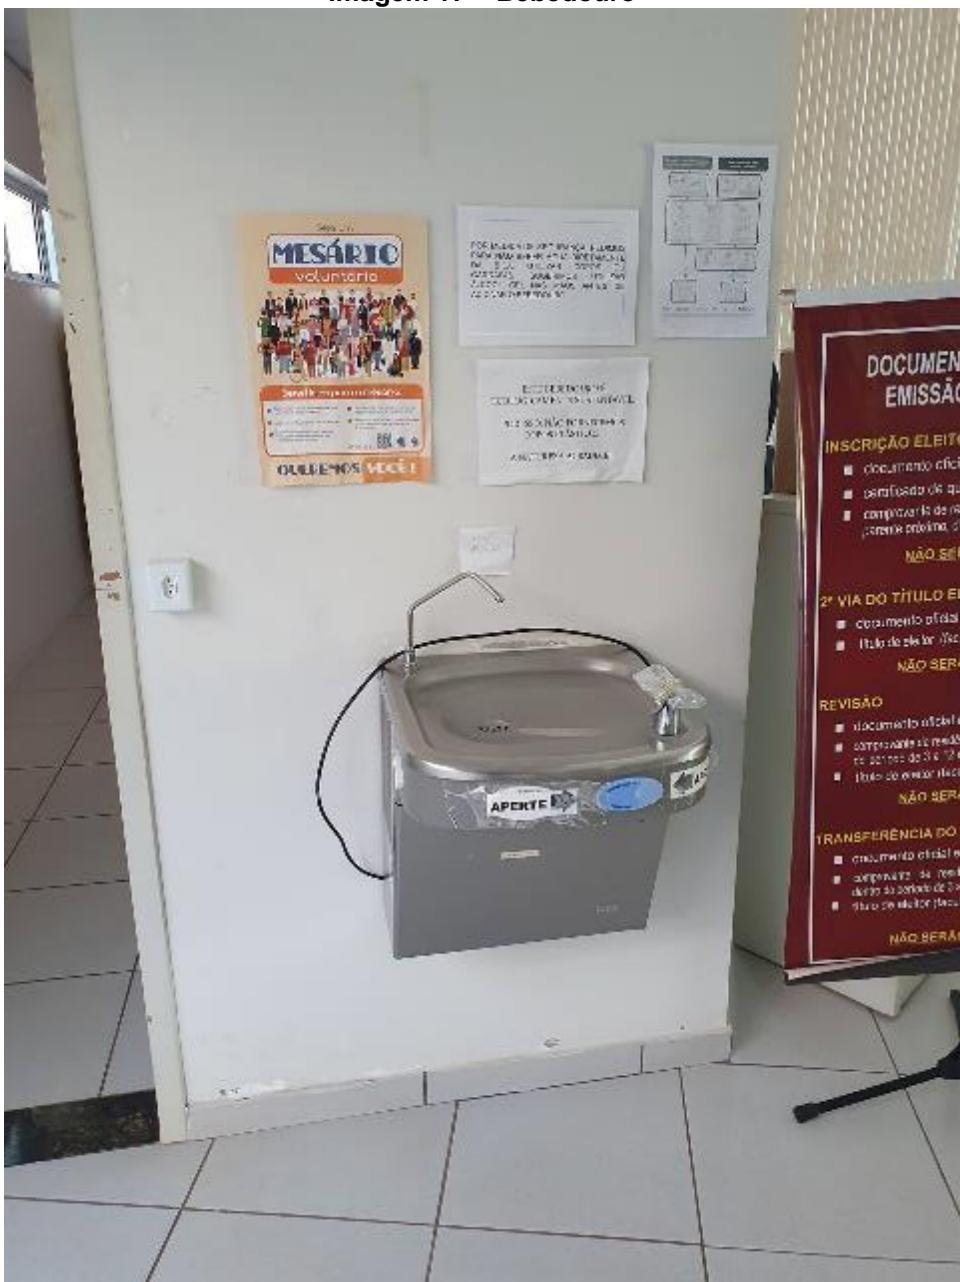
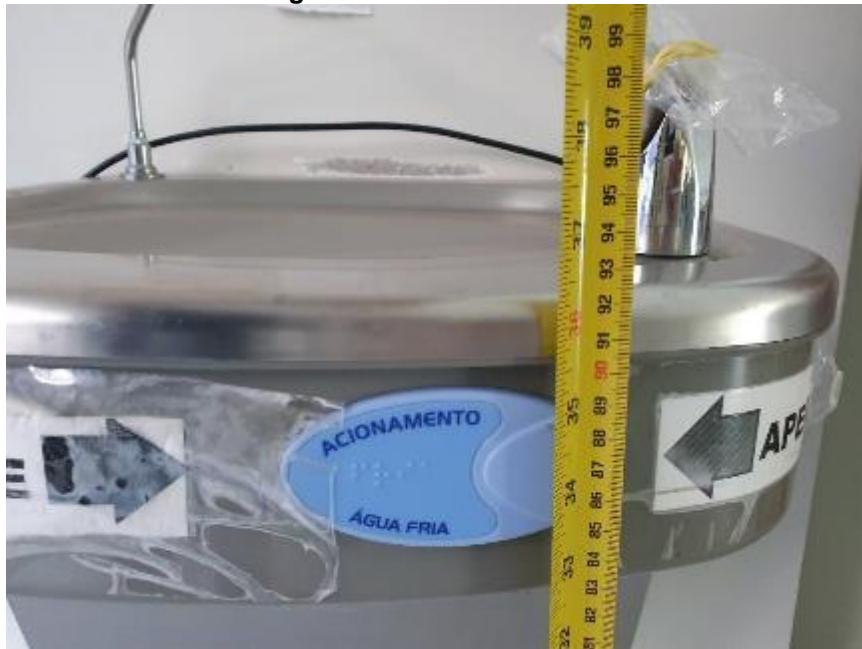
A tomada do bebedouro não possui espelho.

Imagen 17 – Bebedouro

Imagen 18 – Bebedouro altura

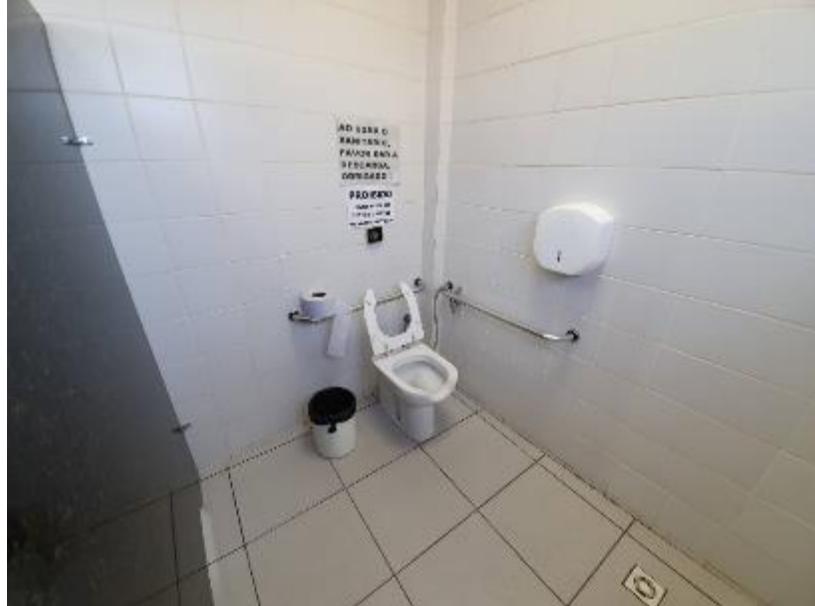
No box acessível do sanitário feminino da C.A.E. existem duas barras fixas, faltando a instalação da barra fixa vertical, que atendem a norma quanto ao comprimento, porém também ultrapassa o máximo de 11cm entre a lateral externa da barra e a parede.

Imagen 21 – Bacia sanitária – Feminina – C.A.E. – Distancia barra

As barras de apoio fixas existentes que não atendem as normas serão substituídas por novas com as dimensões corretas. Novas barras de apoio serão instaladas para completar o sistema conforme indicado pela norma.

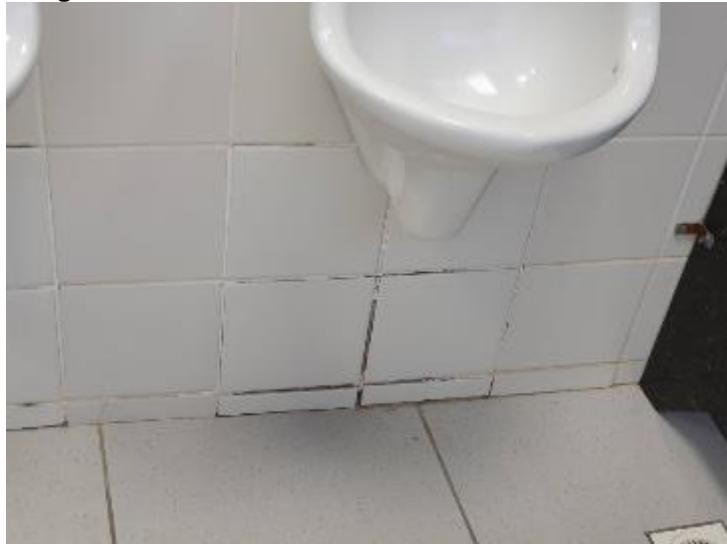
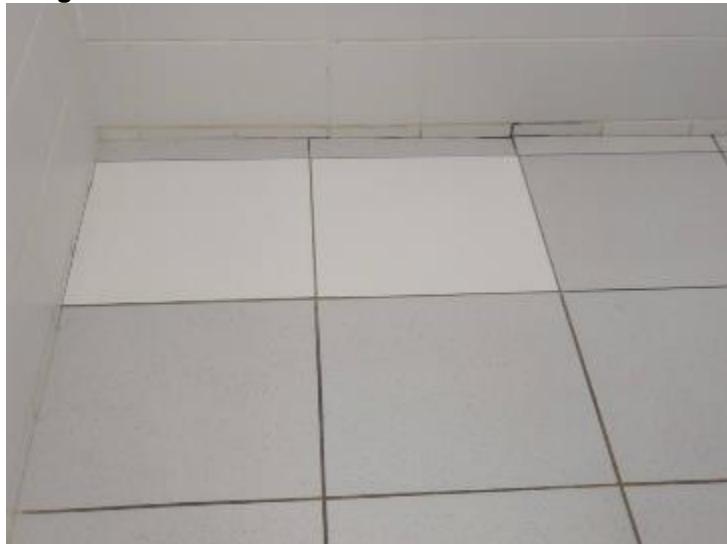
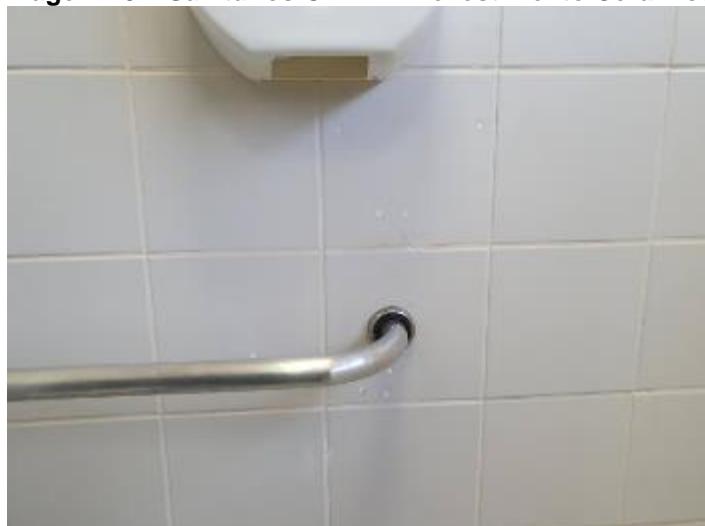
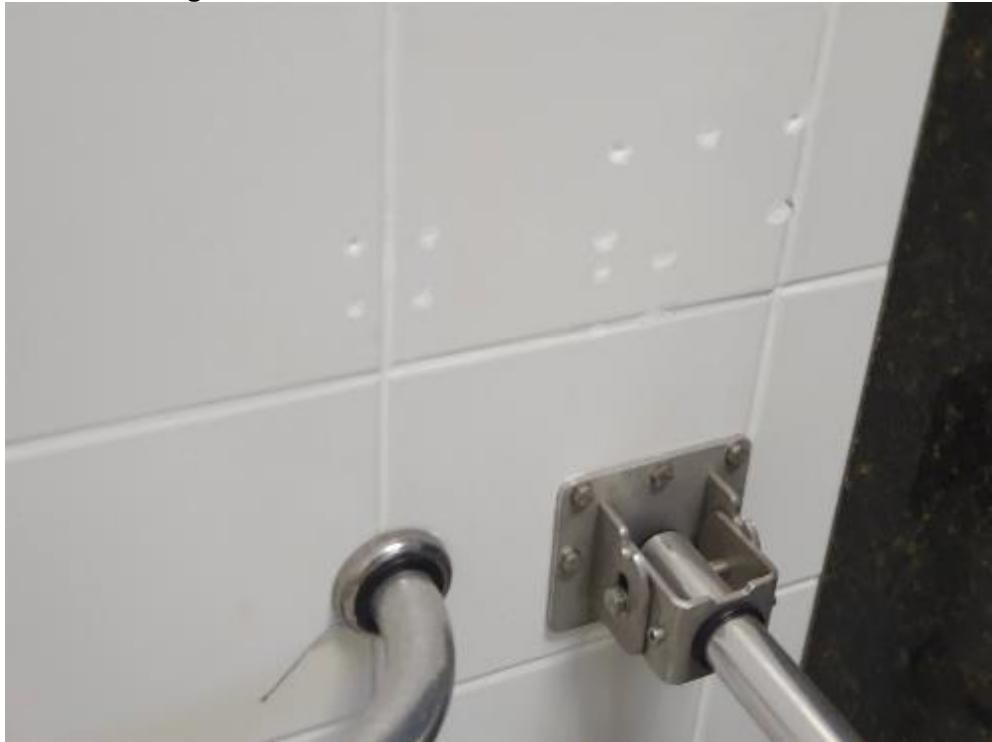
Existem nos sanitários algumas placas de revestimento cerâmico com coloração diferente das demais, indicando que foram substituídas recentemente. Também é possível observar em alguns pontos dos sanitários furos deixados pela reinstalação de barras de apoio.

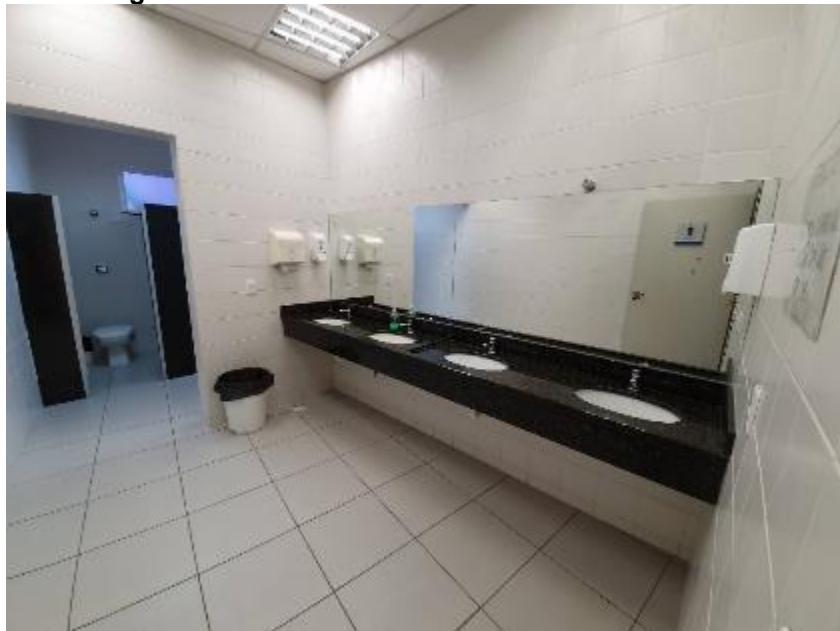
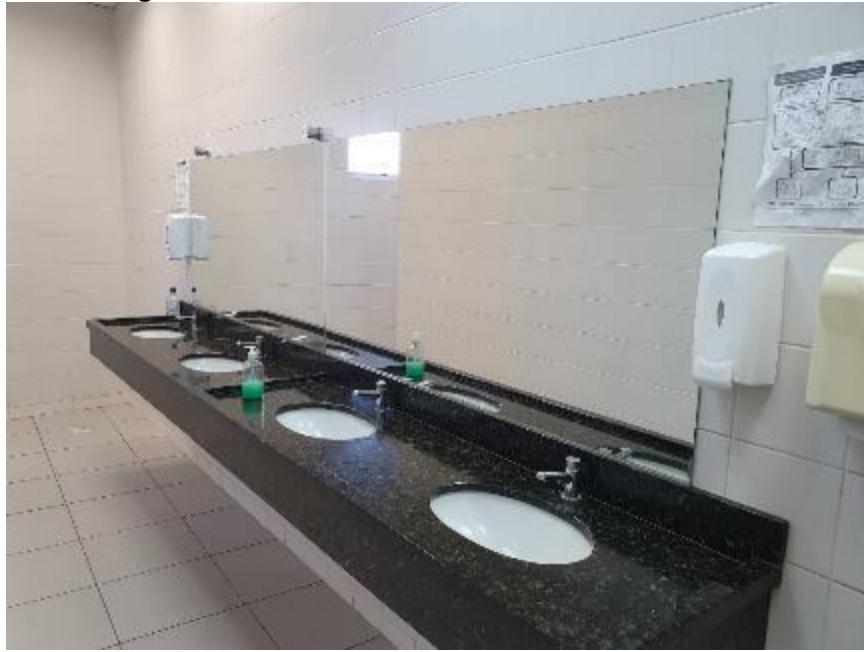
Os lavatórios de ambos os sanitários estão instalados acima da altura permitida pela norma e não possuem qualquer tipo de barra de apoio.

Imagen 31 – Sanitário Feminino Cartórios – Lavatório

Imagen 32 – Sanitário Masculino Cartórios – Lavatório

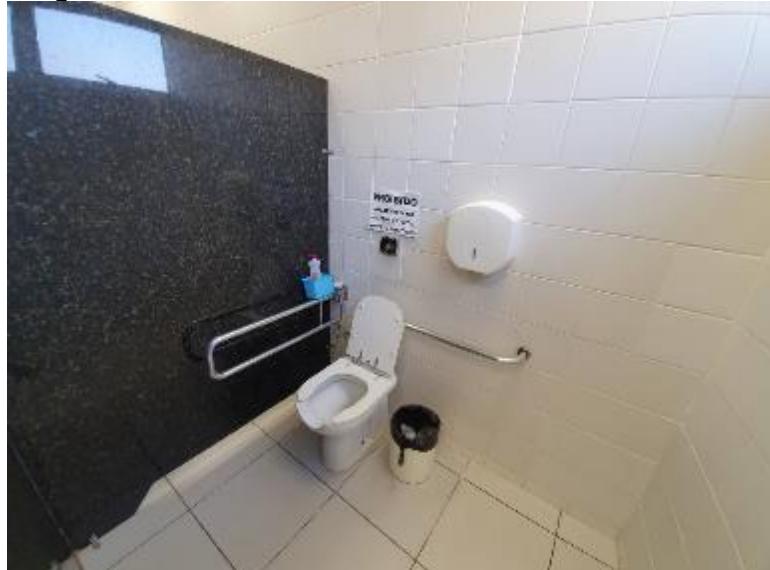
Ambas as bacias sanitárias dos sanitários acessíveis possuem furo frontal, item em desacordo com a norma vigente, e as barras dos sanitários.

O box acessível do sanitário masculino não atende por completo as dimensões necessárias, pois possuí apenas 140cm de largura. O box masculino conta com uma barra fixa e uma barra articulada. As medidas das barras e o posicionamento da bacia sanitária atende a norma vigente.

Imagen 33 – Sanitário Masculino Cartórios – Bacia sanitária

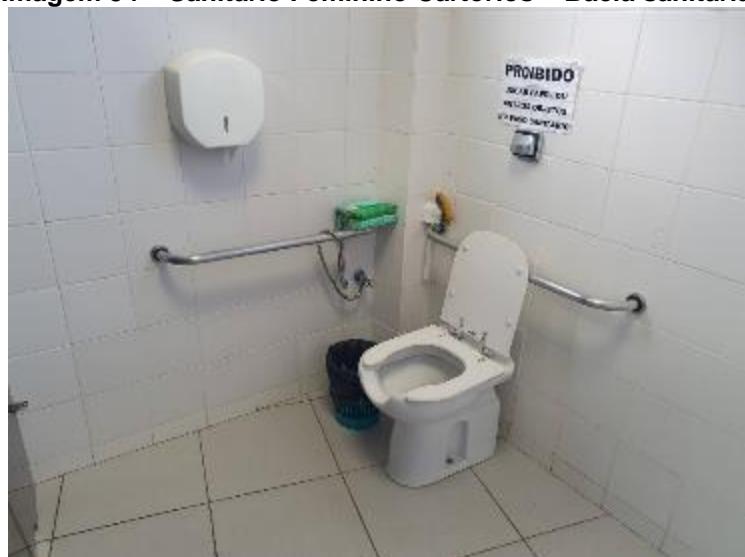
O box acessível do sanitário feminino dos cartórios atende as medidas necessárias segundo a norma vigente. Existem no box duas barras fixas, faltando a instalação da barra fixa vertical, que atendem a norma quanto ao comprimento, porém também ultrapassa o máximo de 11cm entre a lateral externa da barra e a parede.

Imagen 34 – Sanitário Feminino Cartórios – Bacia sanitária

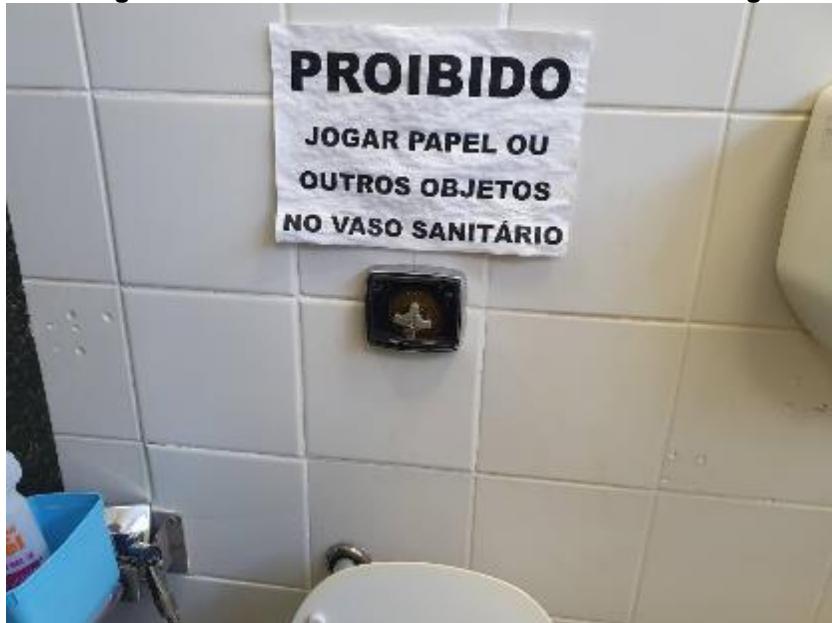
Inexiste no box masculino acabamento da válvula de descarga. A válvula de descarga existente nos sanitários está instalada em altura acima do permitido pela norma, e não possuí acionador adaptado para pessoas com deficiência.

Imagen 35 – Sanitários Cartórios – Válvula de descarga

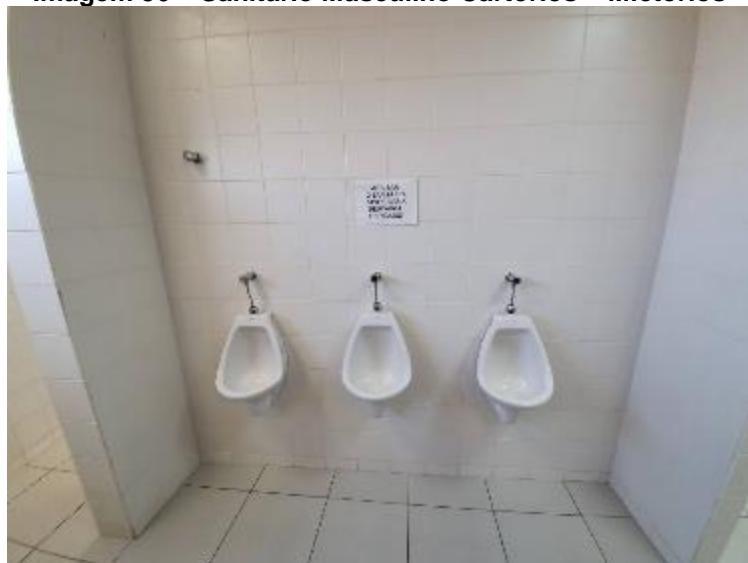
Os mictórios existentes no sanitário masculino da C.A.E. não possuem divisórias ou barras de apoio, conforme solicitado pela norma.

Imagen 36 – Sanitário Masculino Cartórios – Mictórios

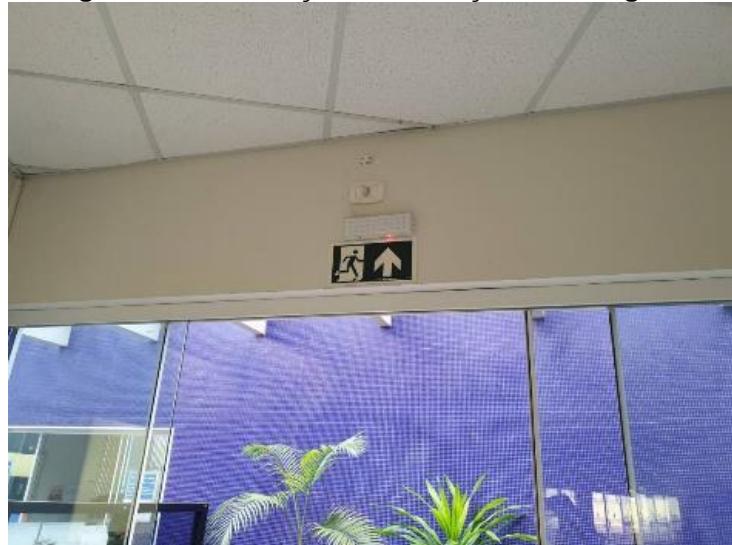
O sistema de iluminação de emergência também precisa ser completado, pois grande parte da edificação ainda não é atendida pelas luminárias de emergência.

Imagen 39 – Sinalização e iluminação de emergência

Qualquer outra solução que não seja a adequação dos sistemas de proteção contra incêndio (**Solução 9-A**) é inviável por não atender as normas vigentes. Como a equipe de manutenção dos imóveis do interior vem executando a adequação dos sistemas, o TRE-PR já possuí as luminárias de emergência, que podem ser fornecidas para que a empresa efetue a instalação.

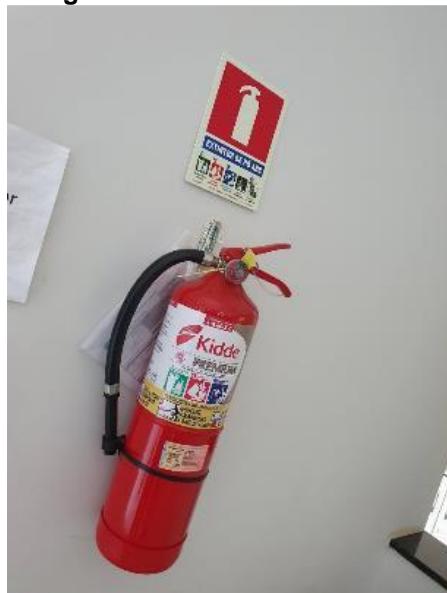
Imagen 40 – Extintor de incêndio

Os extintores já são existentes, em novo modelo adquirido pelo TRE-PR, contudo, também devem ser remanejados para melhor atender ao projeto.

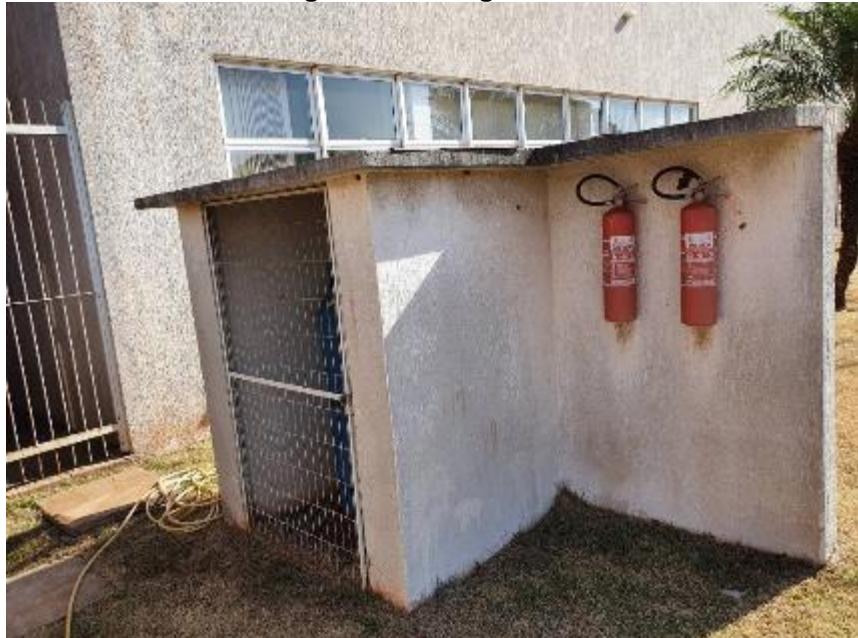
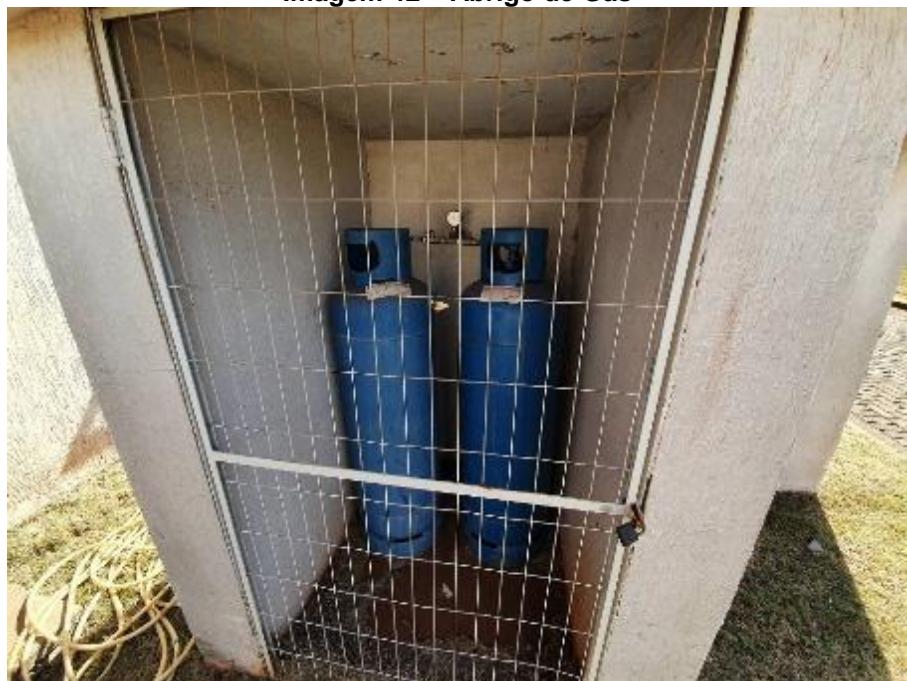
Imagen 41 – Abrigo de Gás

O abrigo de gás GLP está em bom estado de conservação, e em funcionamento, contudo, a norma específica que o abrigo de gás GLP precisa ter nas paredes laterais, junto ao piso e ao teto aberturas de ventilação com área mínima de 20% da área da parede onde instalada.

Os extintores localizados junto ao abrigo de gás ainda são de modelo antigo e estão fora do prazo de validade e descarregados.

Não será apresentado neste relatório as adequações necessárias para o abrigo de gás pois o TRE-PR conta com um projeto de substituição da alimentação de fogões com GLP por fogões elétricos nas edificações dos Fóruns Eleitorais (PAD 6115/2019).

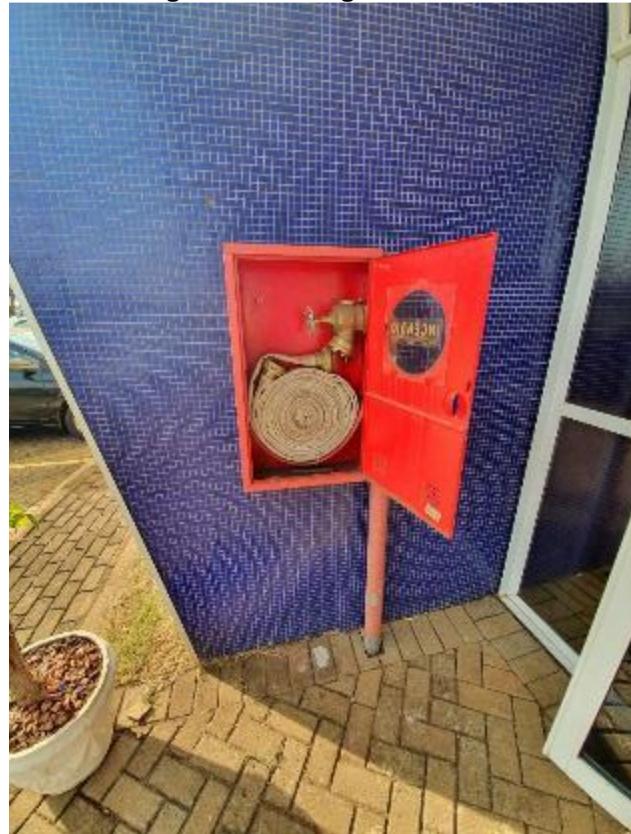
Imagen 44 – Abrigo de hidrante

O sistema de hidrantes da edificação conta com 4 abrigos de hidrantes, um a mais do que o previsto em projeto, todos compostos por mangueiras, chave storz, e esguicho tipo agulha. As mangueiras existentes não possuem data de validade de teste hidrostático realizado recentemente. Os abrigos não possuem registro regulável, conforme solicitado atualmente nas normas.

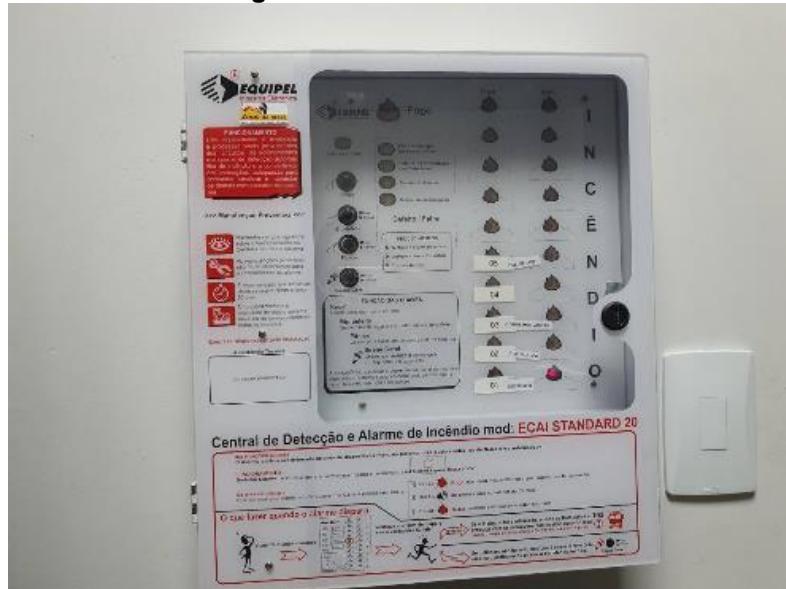
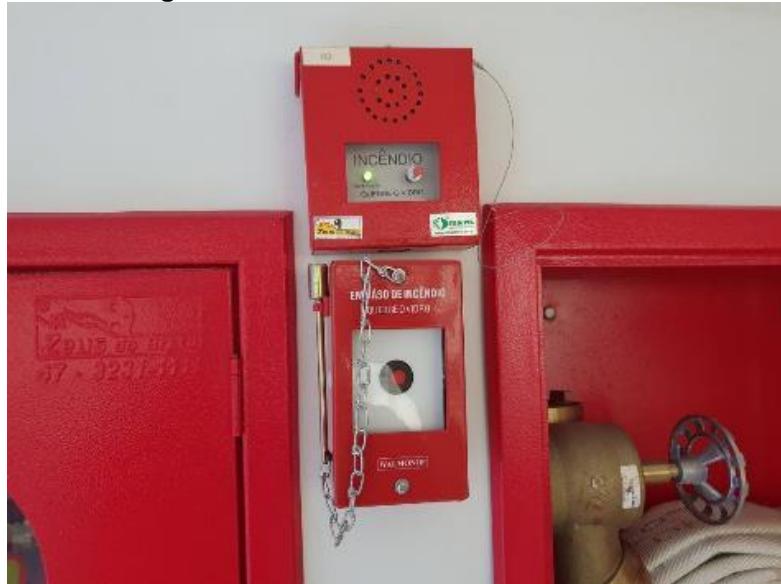
O sistema de alarme da edificação não passou por nenhum teste recente, a central de alarme parece não estar ativa, mas os pontos de led nas botoeiras indicam que o sistema está em funcionamento.

Imagen 48 – Central de alarme

Imagen 49 – Botoeira de alarme de incêndio

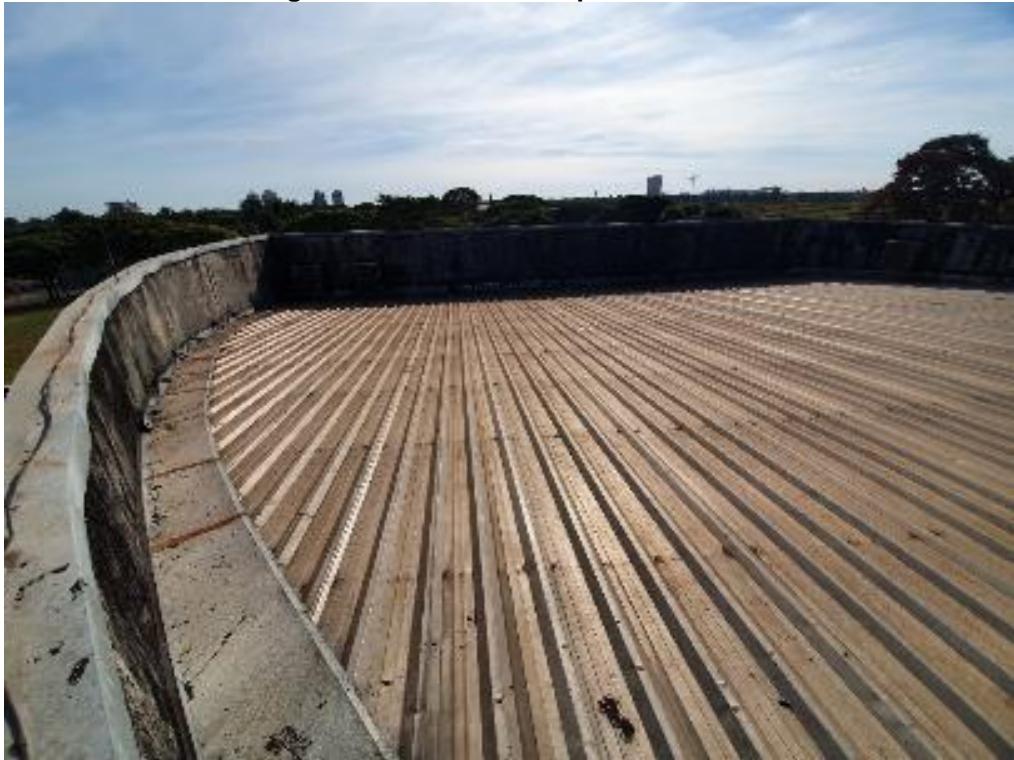
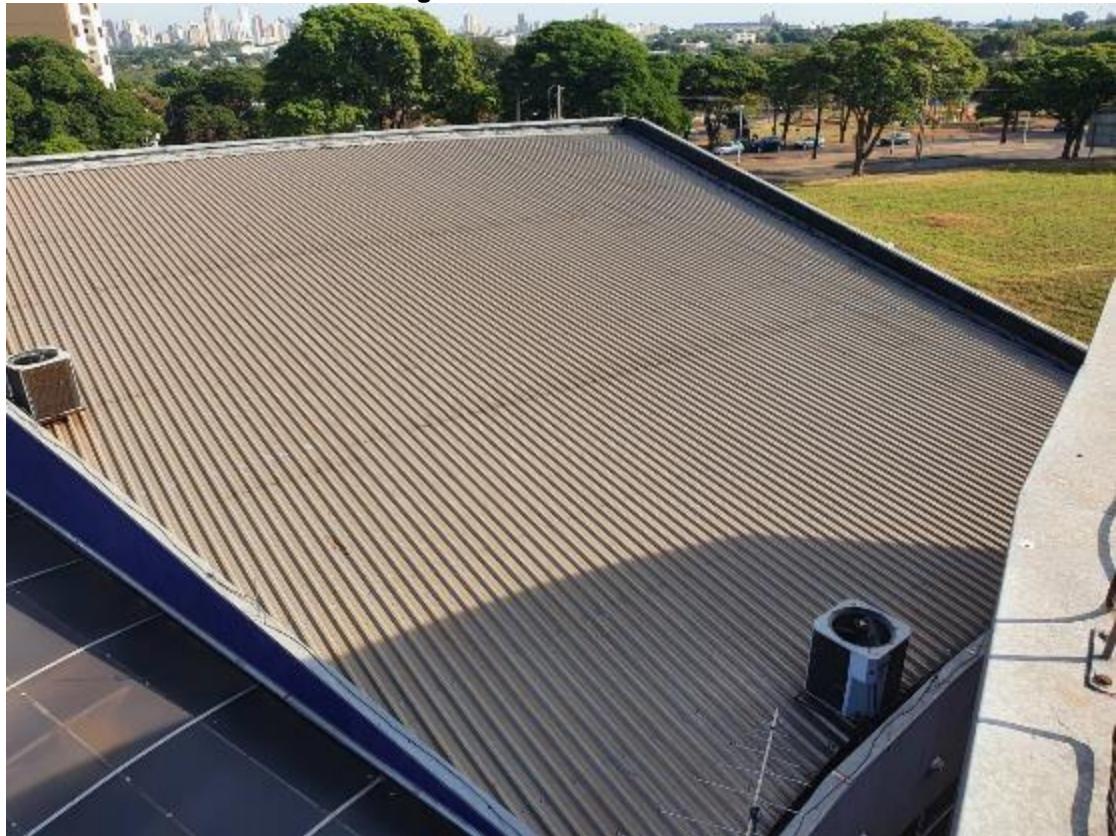
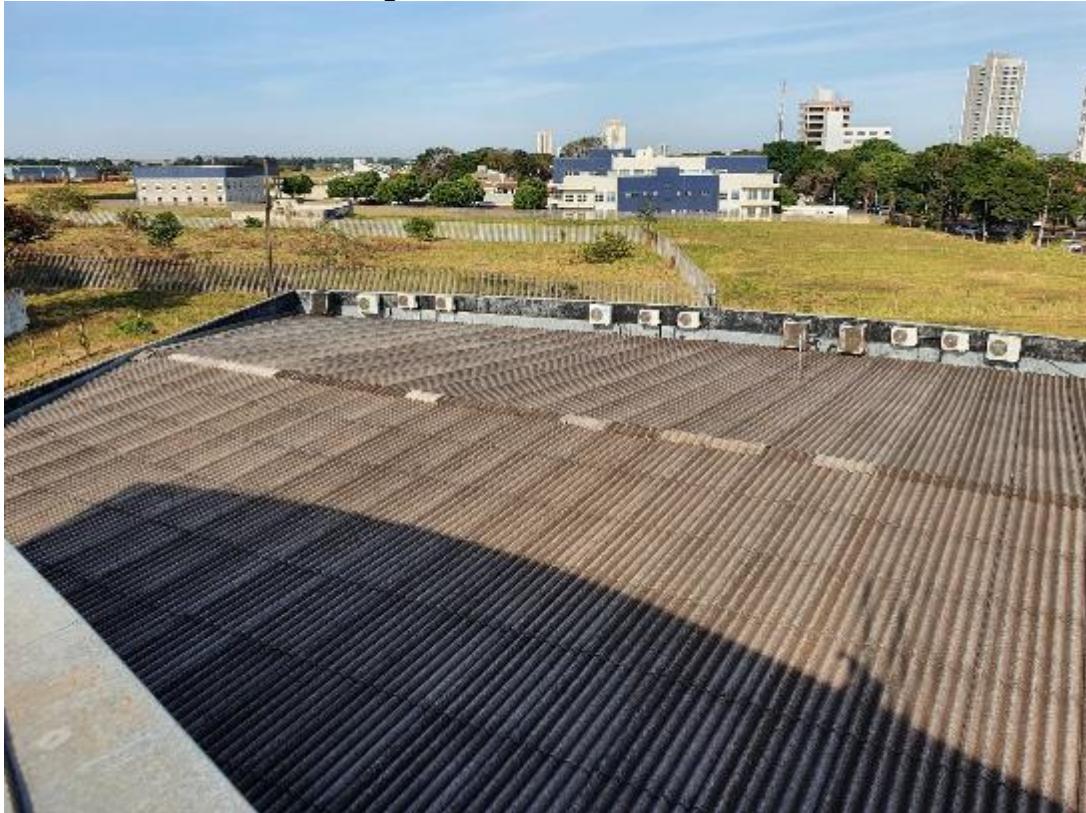
Imagen 59 – Cobertura Depósito de Urnas

Foram detectados focos de infiltrações advindos da cobertura na área da C.A.E., dos sanitários da C.A.E., dos sanitários e corredores dos cartórios localizados junto à C.A.E. e também na área do Depósito de Urnas.

Todos os pontos de infiltrações existentes na edificação estão localizados sob telhados metálicos. A área que possuí telhado de fibrocimento não apresenta pontos de infiltrações.

Em análise das coberturas, é possível identificar como prováveis causas das infiltrações telhas amassadas, geralmente localizadas nas proximidades de aparelhos de ares condicionados, desgaste na vedação de parafusos de fixação, falhas na vedação ou fixação das calhas e rufos.

Dentre as soluções para o problema das coberturas apresentadas a seguir a que melhor soluciona a situação, do ponto de vista técnico, é a solução 12-A.

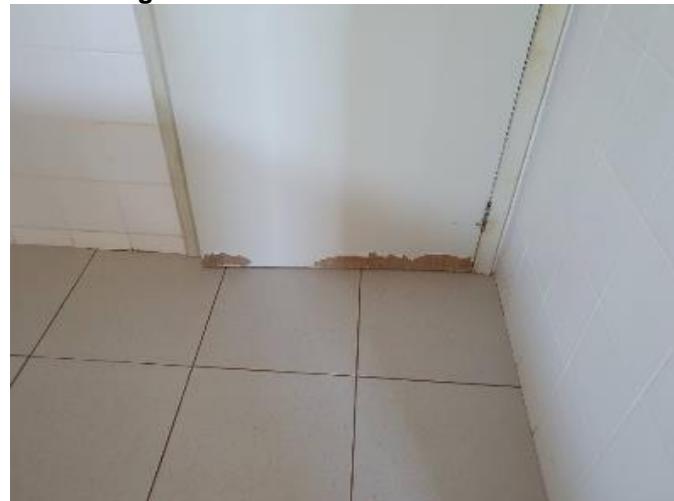
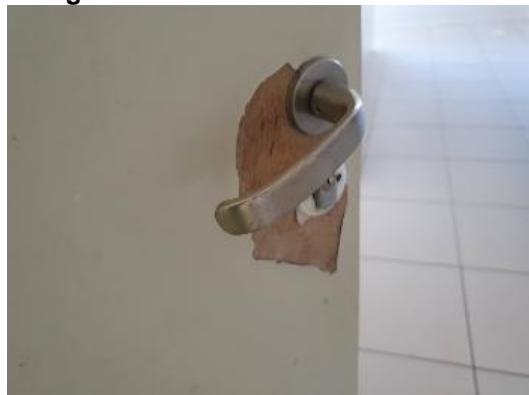
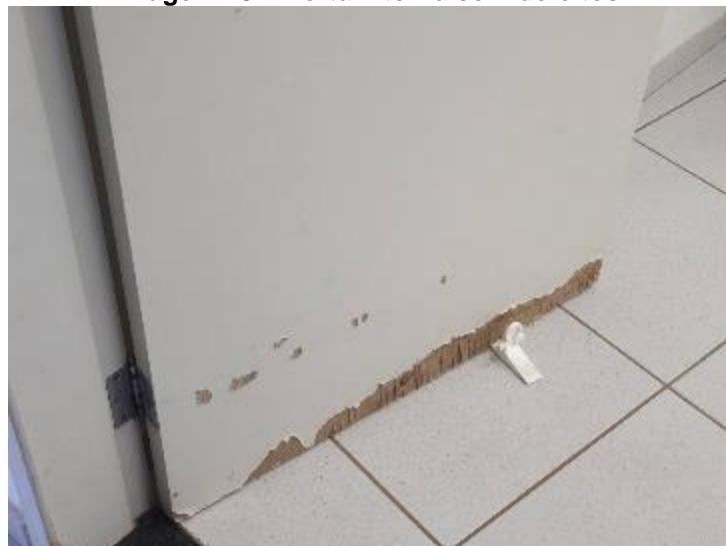
O estado atual das portas não impede seu funcionamento, porém, afeta muito a estética dos ambientes.

Imagen 71 – Porta interna com defeitos

Imagen 72 – Porta interna com defeitos

Imagen 73 – Porta interna com defeitos

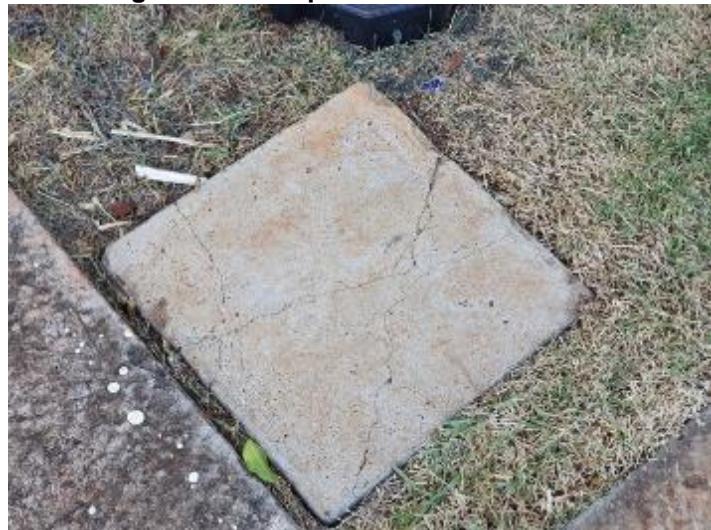
Imagen 91 – Tampa de concreto danificada

A única solução possível é a substituição das tampas danificadas por novas.
(Solução 18-A)

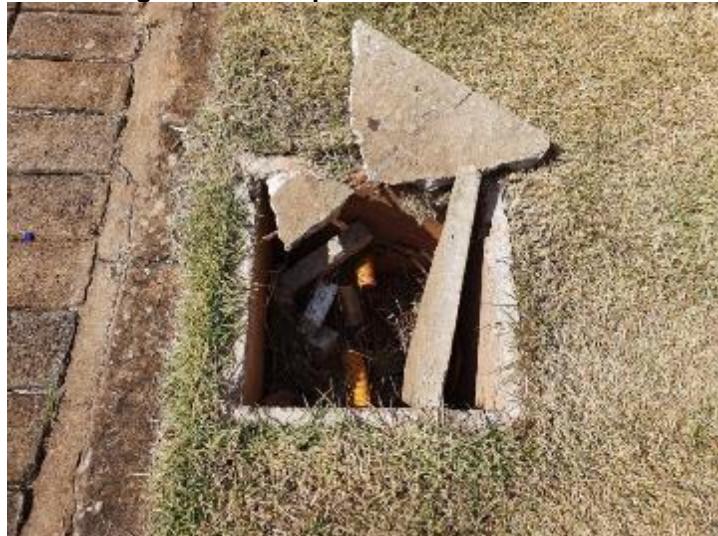
Imagen 93 – Tampa de concreto danificada

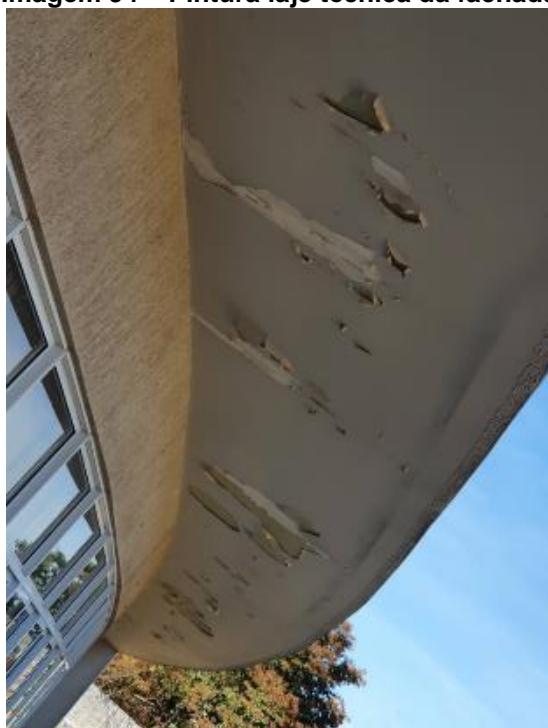
Sob a laje não foram identificados sinais de infiltrações mais graves, que possam ter originado os defeitos na pintura.

Imagen 95 – Pastilhas fachada

Os serviços de reconstituição da fachada não são dados como essenciais.

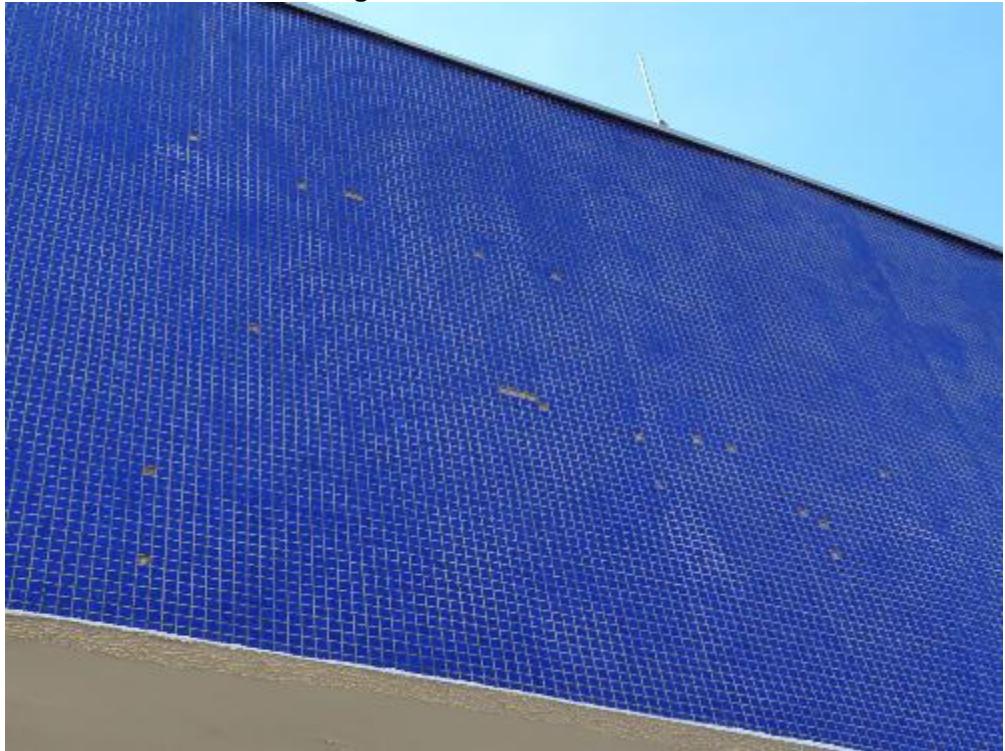
Imagen 96 – Pastilhas fachada

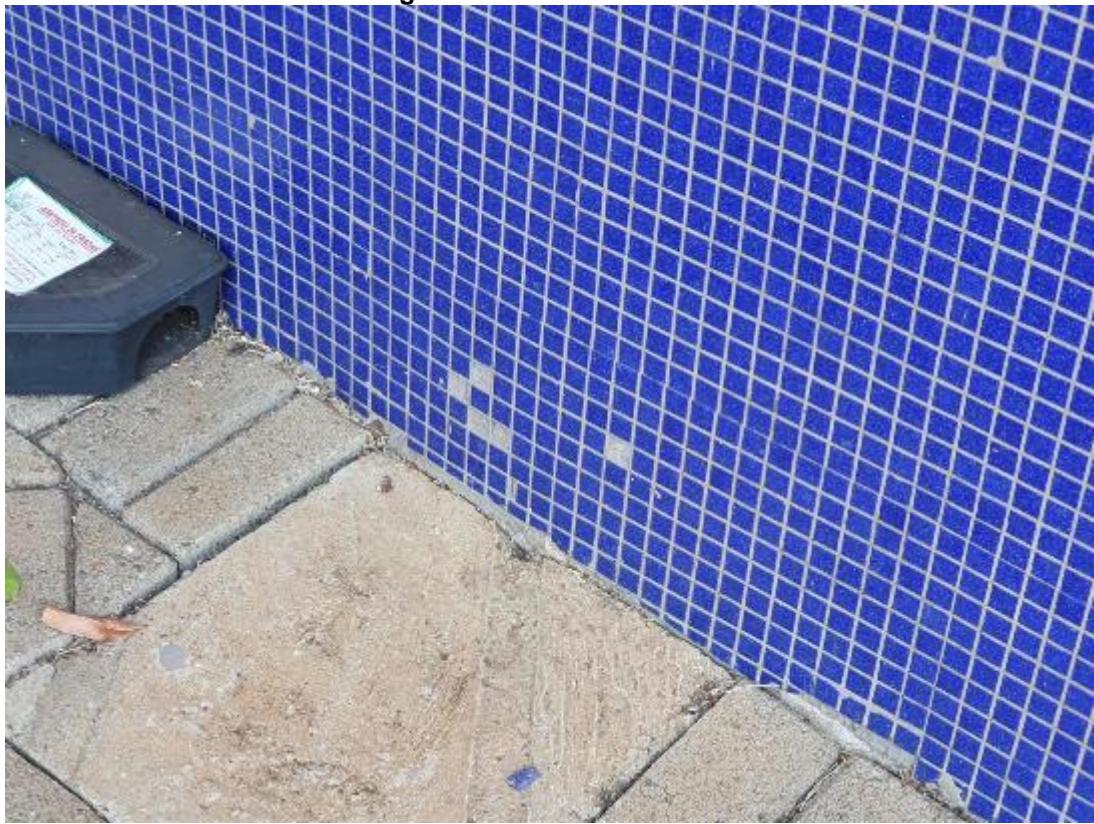
Imagen 97 – Pastilhas fachada

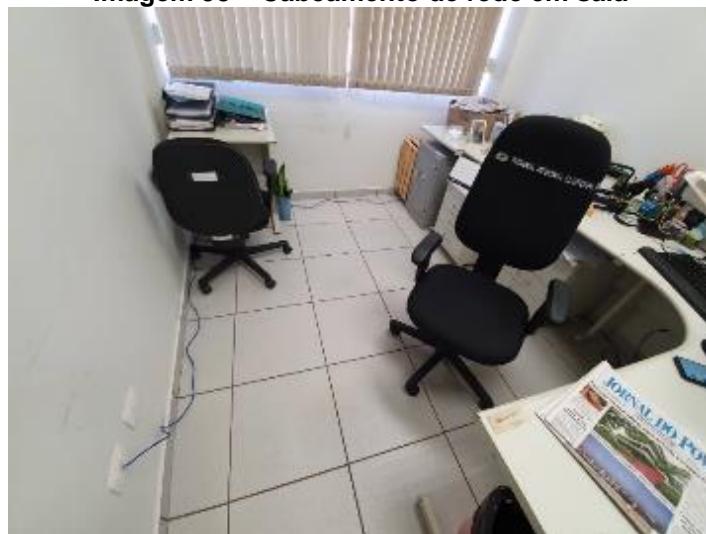
Imagen 98 – Cabeamento de rede em sala

O serviço em questão não é essencial.
