TRIBUNAL REGIONAL ELEITORAL DO PARANÁ

ESTUDO TÉCNICO PRELIMINAR DE ENGENHARIA

PAD nº 5111/2019

Levantamentos das necessidades
e estudo de soluções para
adequação do edifício que abriga o
Fórum Eleitoral de Maringá

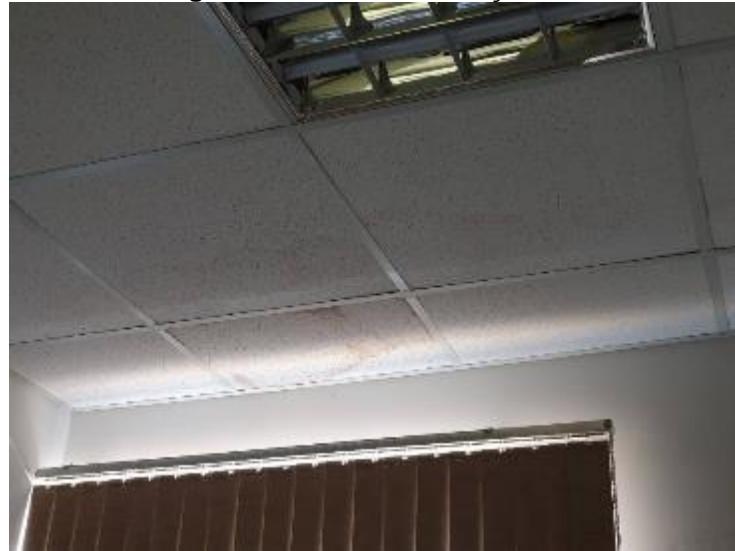
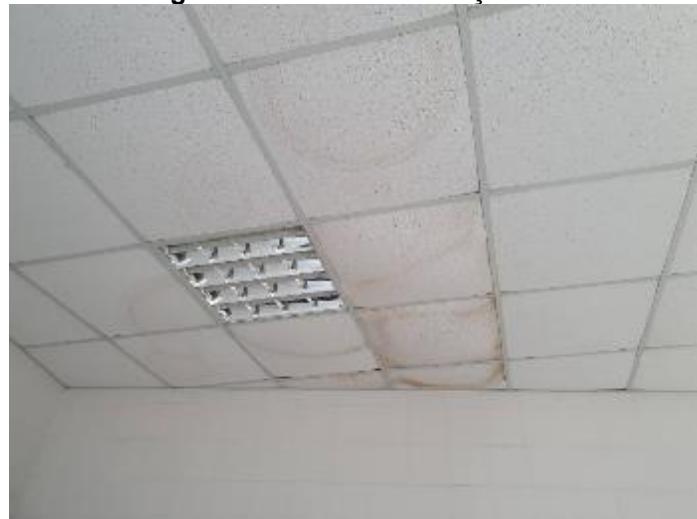
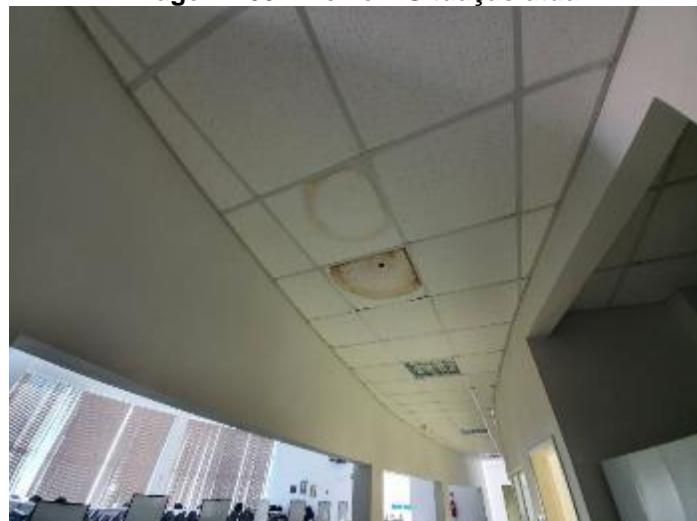
Em vários ambientes da edificação as placas de forro tipo fibro mineral estão danificadas por pontos de infiltrações, algumas já solucionadas e outras que serão solucionadas nessa contratação, ou estão faltando, o que representa risco de queda das placas de forro.

Imagen 104 – Forro – Situação atual

Imagen 105 – Forro – Situação atual

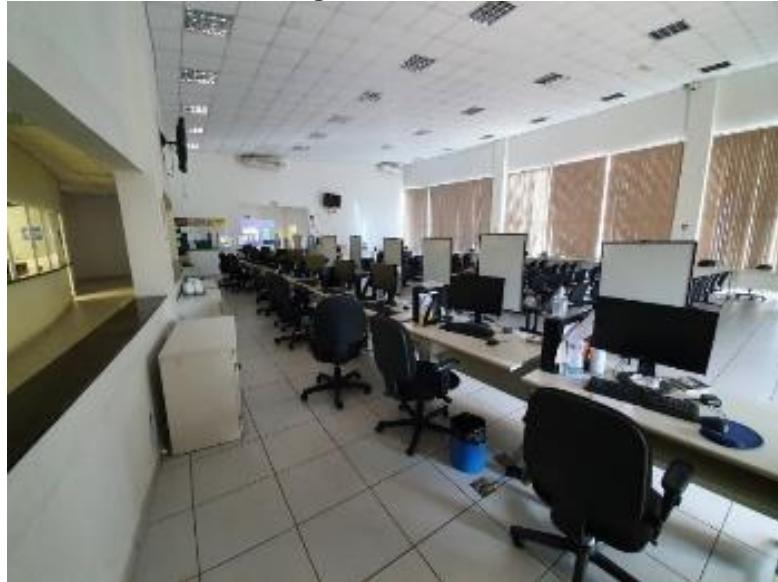
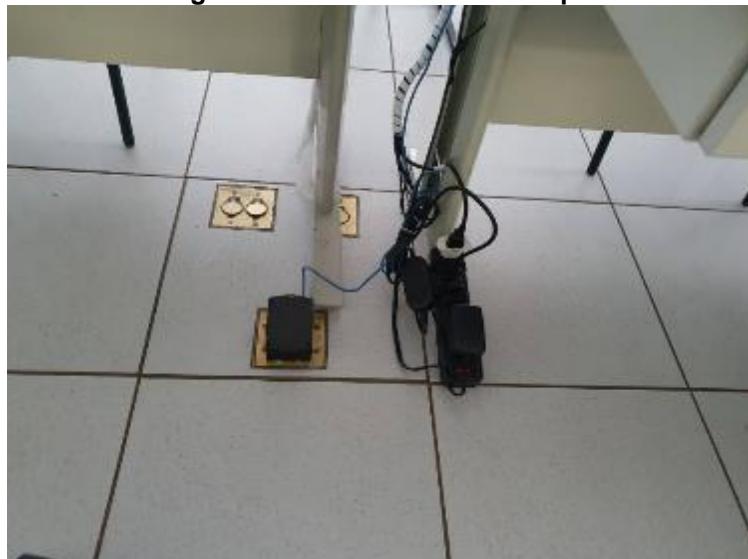
As tomadas de pios da C.A.E. apresentam bom funcionamento, sem sinais de desgaste, e não foi solicitado pelos servidores locais a sua adequação

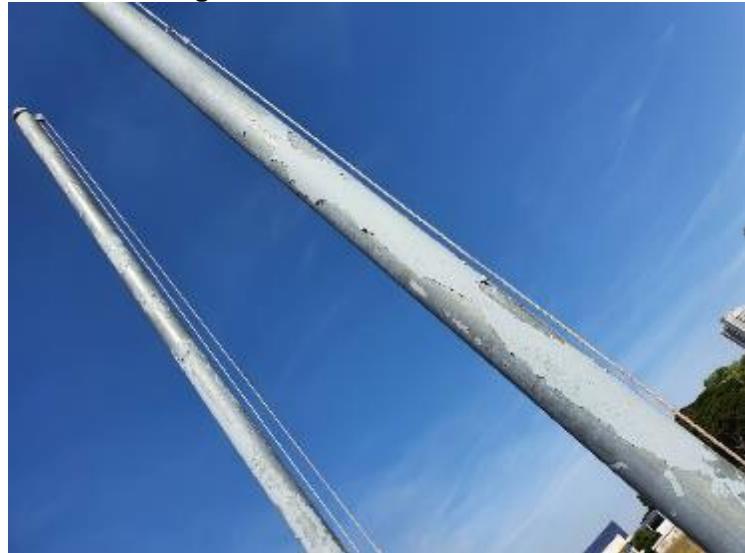
Os mastros das bandeiras apresentam sinais de oxidação e ferrugem, que prejudicam a estética dos mastros, porém sem danos à estrutura.

Imagen 108 – Mastros de bandeiras

Apenas se faz necessária a aplicação de nova pintura nos mastros, a qual pode ser executada junto aos demais serviços nessa contratação (**Solução 22-A**).

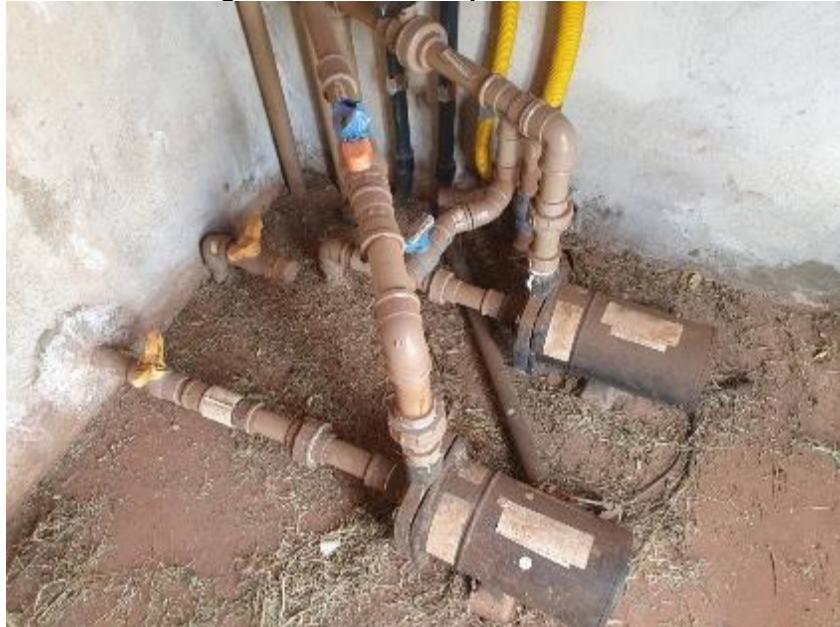
Imagen 109 – Bombas pressurizadoras

A substituição da bomba reserva pode ser feita através dessa contratação (**Solução 23-A**) ou também pode ser feito o reparo da bomba existente através de contratação local ou pela equipe de manutenção da SMIN.

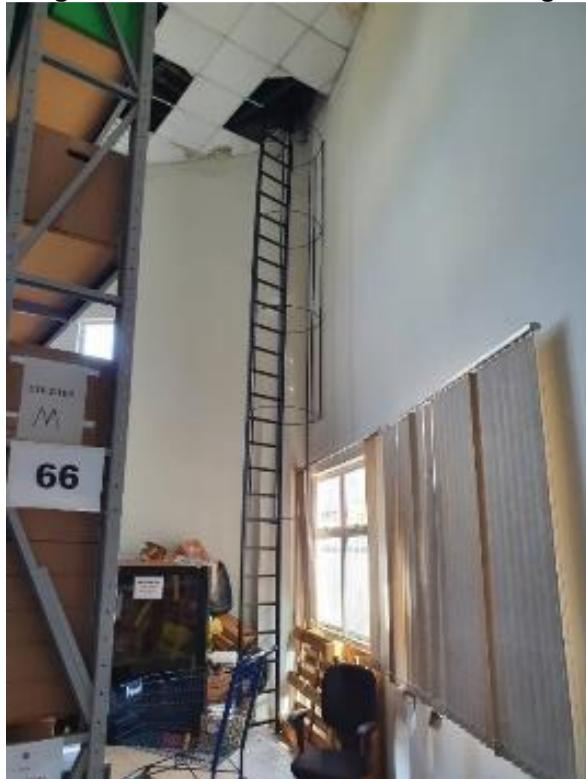
Imagen 110 – Escada de acesso caixa d'água

Recomenda-se a instalação de escada tipo marinheiro para permitir o acesso às demais coberturas, que pode ser feita através dessa contratação (**Solução 24-A**) ou através da contratação de sistemas de ancoragens nos Fóruns Eleitorais.
