## TRIBUNAL REGIONAL ELEITORAL DO PARANÁ

## ESTUDO TÉCNICO PRELIMINAR DE ENGENHARIA

PAD Nº 16118/2021

Levantamentos das  
necessidades e estudo de  
soluções para adequação do  
edifício que abriga o Fórum  
Eleitoral de Barracão

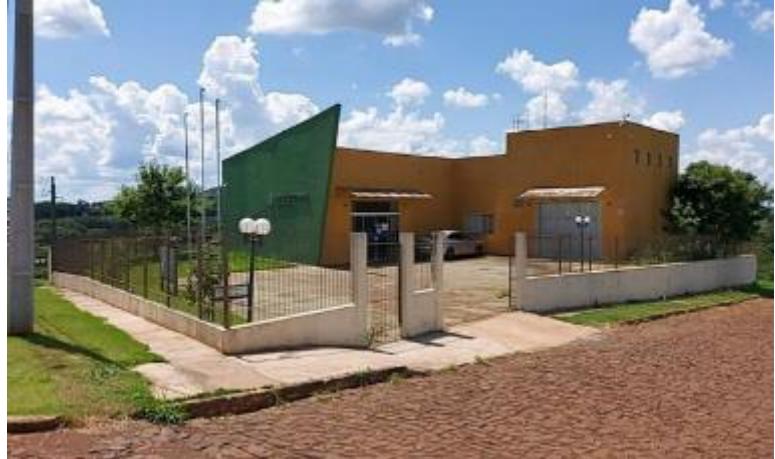
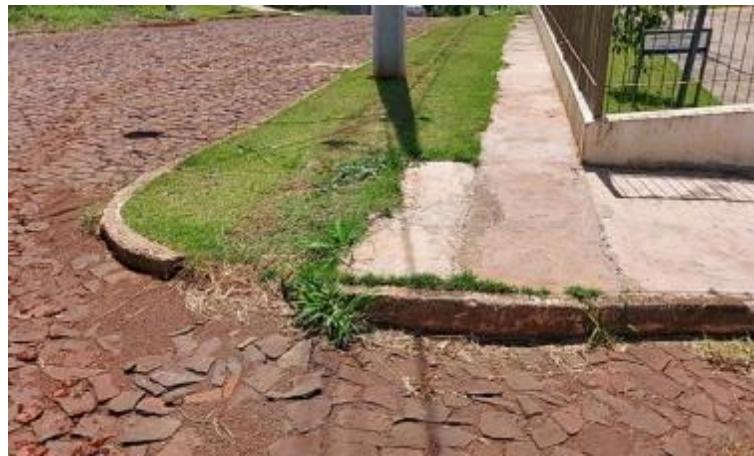
De acordo com a NBR 9050:2020, item 6, a rota acessível é um trajeto contínuo, desobstruído e sinalizado, que conecta os ambientes externos e internos de espaços e edificações, e que pode ser utilizada de forma autônoma e segura por todas as pessoas. A rota acessível externa incorpora estacionamentos, calçadas, passeio público, etc.

Para atender aos padrões normativos estabelecido pelas normas de acessibilidade (NBR 9050:2020 e NBR 16537:2016), considerando que o proprietário da edificação é responsável pela reforma e conservação de sua calçada, recomenda-se a ampliação do piso de concreto, para permitir a instalação de piso tátil, assim como de rebaixo na esquina, criando um caminho acessível em toda a frente da edificação, visando o acesso seguro a edificação por pessoas com cadeiras de rodas e pessoas com deficiência visual.

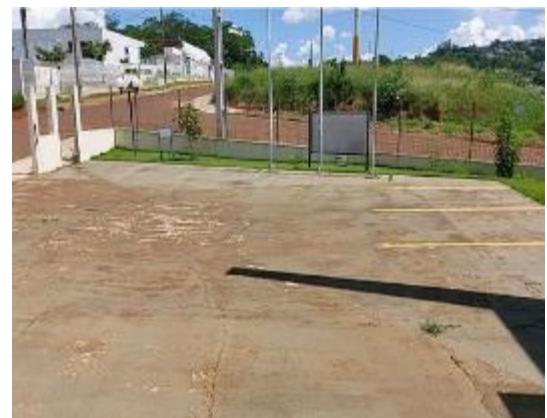
Não existe piso tátil interligando o portão de pedestres à entrada da Central de Atendimento ao eleitor, como exige a NBR 9050:2020 para que este seja considerado um caminho acessível. É impreverível a criação de um caminho acessível na entrada da edificação do Fórum Eleitoral, com a execução de piso tátil.

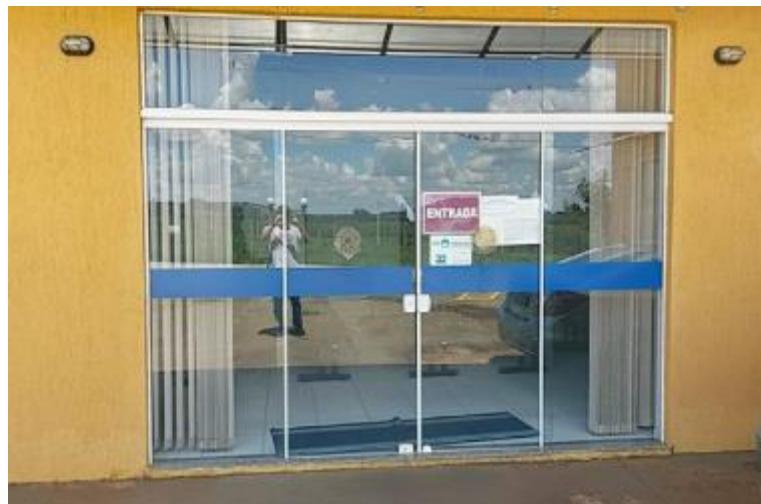
Na porta de entrada da C.A.E. existe atualmente um desnível de 6 cm, que impede o acesso de uma pessoa com cadeira de rodas, é preciso construir um local uma pequena rampa de acesso, como já existe em vários outros Fóruns Eleitorais do Paraná. Também não existe na porta de entrada da C.A.E. a placa com indicação em braille de permissão de entrada com cão-guia, conforme exigiu o Ministério Público durante a fiscalização efetuada nas edificações do Fórum Eleitoral, com a símbologia conforme item 5.3.5.2 da NBR 9050:2020.

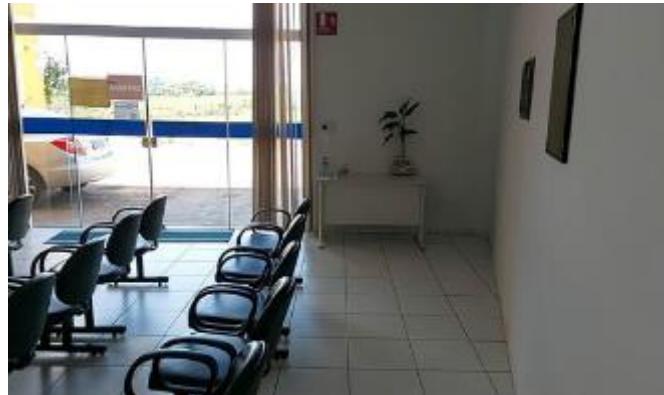
Deveria existir também sinalização visual e tátil (de alerta e direcional) no piso, perfazendo um caminho acessível interno interligando a entrada da C.A.E., os guichês de atendimento, os sanitários acessíveis e o bebedouro.

Vale ressaltar que o módulo de referência deve ser do tipo tapete emborrachado ou adesivo PVC colado ao piso, pois a simples pintura se desgasta muito rapidamente, já o piso tátil é de borracha na cor azul, apresentando maior destaque sobre o branco do ambiente, utilizado como padrão para os demais Fóruns Eleitorais.

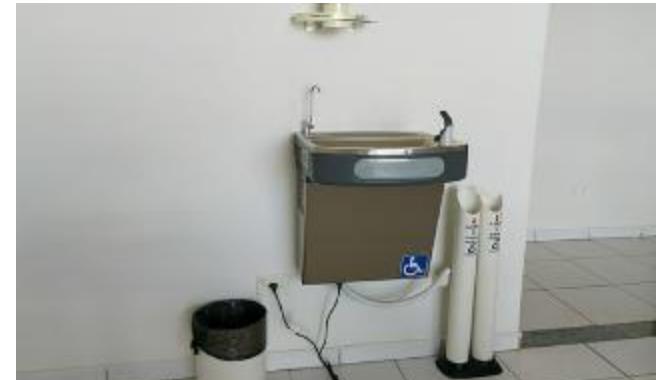
O bebedouro existente no Fórum é de modelo acessível, contudo está instalado na altura incorreta. O item 8.5.1.3 da NBR 9050 (2020) detalha que a altura deve ser de 90cm do piso até a bica.

Assim, propõe-se como solução a completa adequação da acessibilidade na C.A.E., com a instalação de piso tátil, adequação da altura do bebedouro, instalação do módulo de referência e do alarme de emergência.

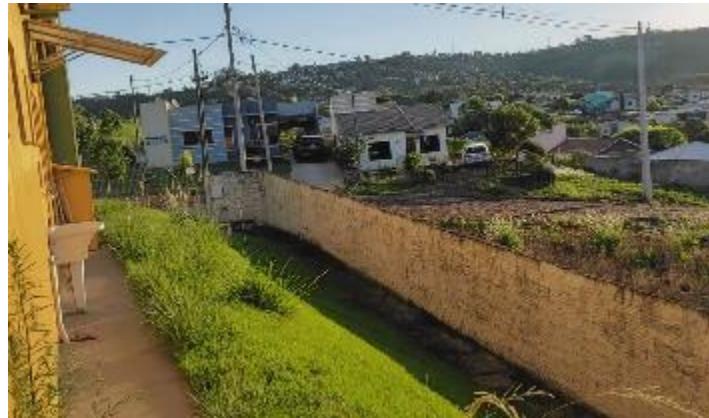
Os trechos dos muros de divisa de alvenaria sem gradil não possuem o revestimento completo, apenas chapisco. Também não existe proteção contra a exposição ao intemperismo no topo dos muros, o que faz com que apareçam muitas manchas, isso porque no topo dos elementos há o acúmulo de pó ou outras sujeiras, quando chove a água escorre trazendo toda a sujeira, que se instala na fachada. O prejuízo estético é visível.

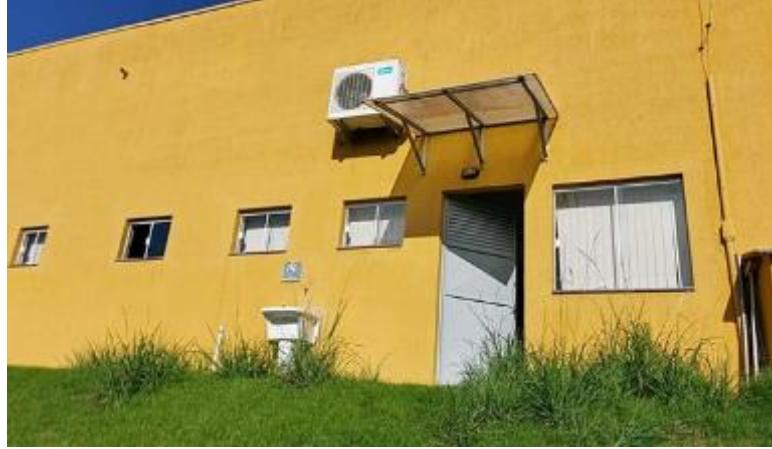
Os 3 toldos da edificação, sobre a porta da C.A.E., da Copa e do portão do Depósito de Urnas, estão com as placas com muito acúmulo de sujeira, por conta da falta de manutenção e limpeza periódica, necessária em toldos do tipo alveolar. Também é possível observar que, devido a inexistência de rufo de encosto junto a parede, surgiram manchas escuras na parede abaixo do toldo, sinais que também indicam infiltrações no local. Em alguns casos, mesmo limpezas mais profundas não são suficientes, pois a sujeira já está impregnada nos materiais.

O toldo da Copa não possui dimensão suficiente para abranger o tanque externo, é preciso que esse seja coberto para evitar a entrada de águas pluviais na rede de esgoto.

Assim, recomenda-se a substituição do toldo da copa por um novo que cubra o tanque, e a limpeza geral dos demais toldos. Considerando que os outros dois toldos serão mantidos, recomenda-se a instalação do novo toldo da Copa também em chapa de policarbonato alveolar, de menor custo se comparado ao toldo de chapa compacta, porém que necessita limpeza periódica em menor intervalo, que deve ser feita também nos demais toldos. Além da instalação do rufo de encosto nos 3 toldos.

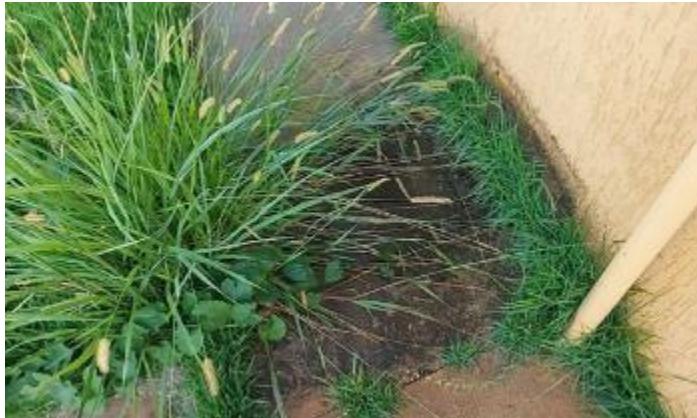
A calçada de concreto que existe ao redor da edificação está com a estética muito comprometida em alguns pontos, principalmente nos fundos da edificação, pelo crescimento de vegetação em todas as juntas e também no encontro com a parede, recomenda-se a limpeza geral da calçada e também a pintura do piso.

O crescimento da vegetação nas calçadas também está impedindo a abertura de algumas caixas de passagem dos sistemas elétricos, de esgoto e de águas pluviais da edificação. Aquelas que foram abertas necessitam de uma limpeza para desobstrução.

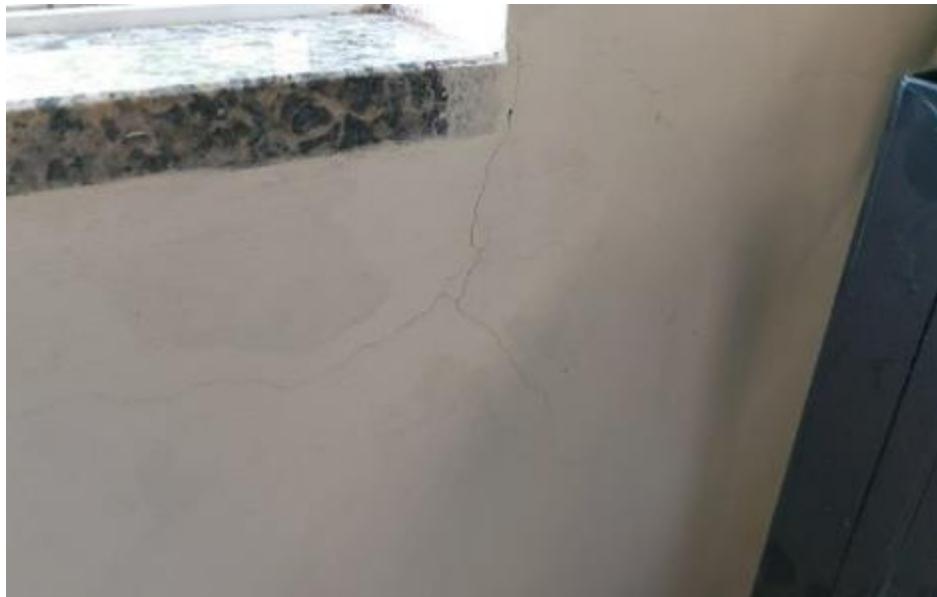
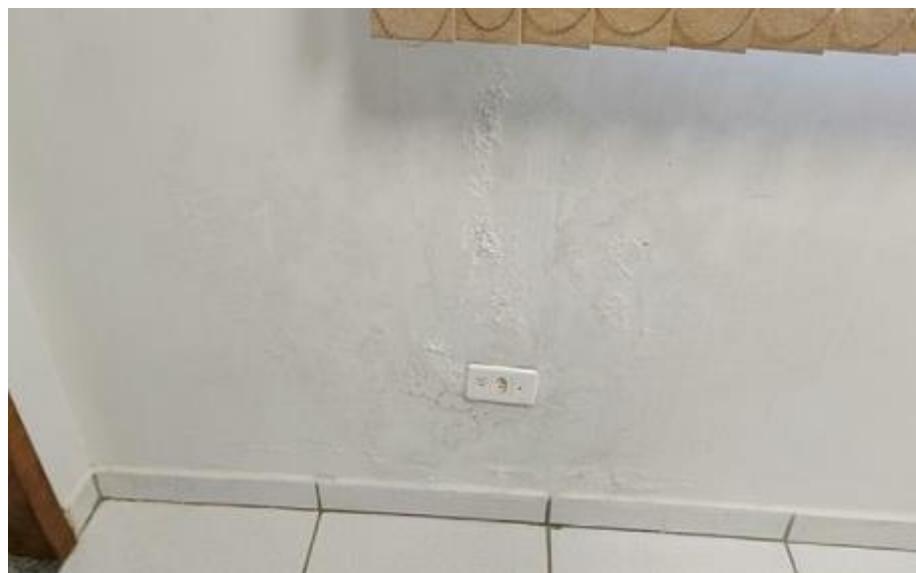
As janelas maiores da edificação apresentam sinais de infiltração nas paredes internas, comprometendo o revestimento interno.

Vários motivos podem ter originado as infiltrações, como falhas no selante que veda a face externa das janelas, já ressecado pela falta de manutenção periódica, e inexistente em vários pontos, os peitoris não possuem soleiras com pingadeiras ou se possuem, estão obstruídas, o que facilita o surgimento de infiltrações pela parte inferior das janelas, falta cimento das soleiras e até o seu comprimento insuficiente. Porém, esse modelo de janela não permite a instalação de contramarco, elemento utilizado para garantir a estanqueidade das esquadrias.

Recomenda-se também a substituição do modelo de janela na copa, pois também existem sinais de infiltração na parte inferior da janela com trincas nas cerâmicas da parede. Contudo, para esse caso é importante ressaltar que a substituição pontual do revestimento cerâmico gerará diferenças de tonalidade

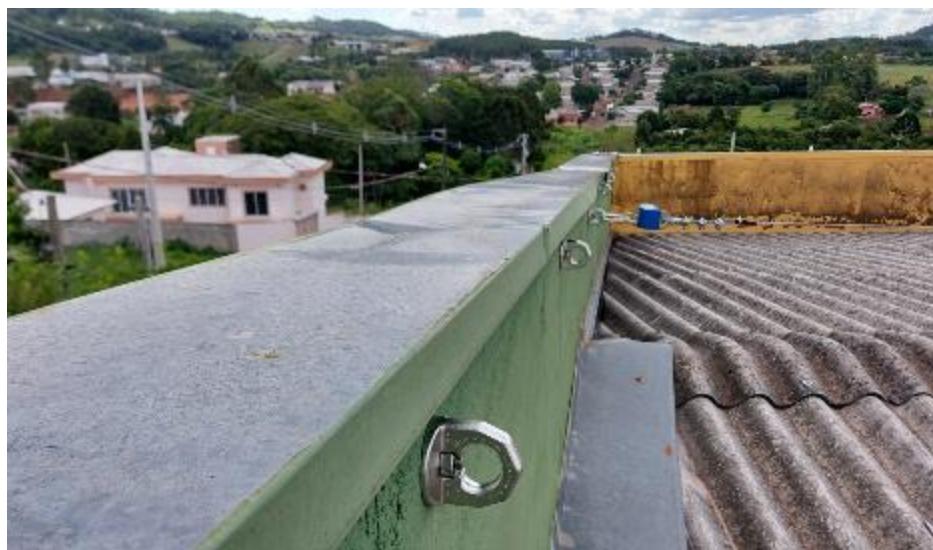
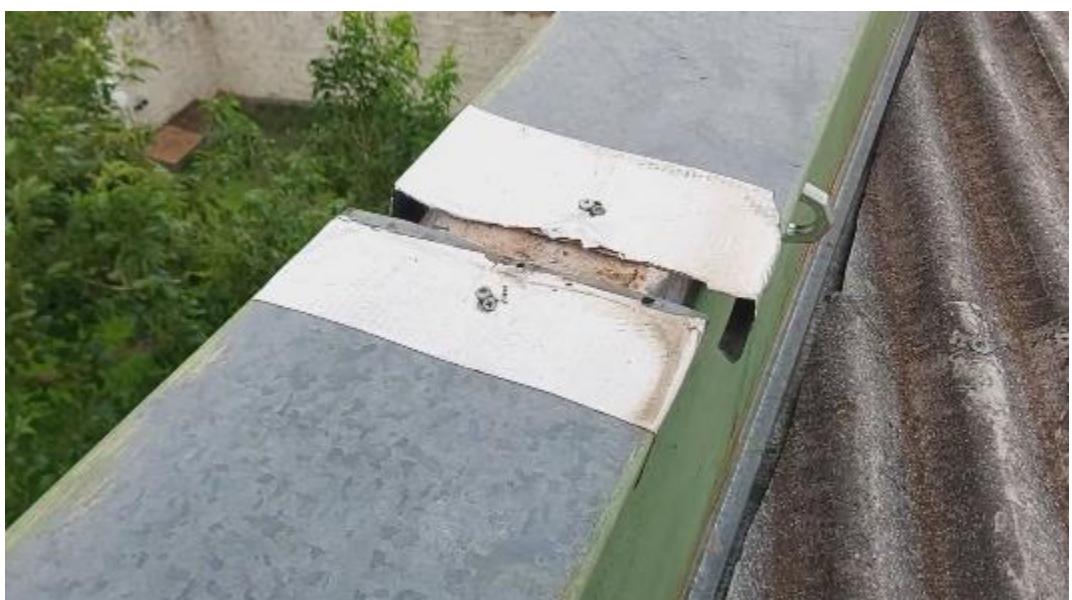
As calhas estão muito desgastadas em alguns pontos pela sujeira acumulada, e sua vedação está ressecada, além de vários pontos de oxidação. Os contra-rufos, ou rufo de encosto, não estão embutidos na platibanda, fato que facilita a infiltração no encontro das coberturas com a parede com o passar do tempo, como vem acontecendo, devido ao ressecamento da vedação com selante, que possui vida útil curta.

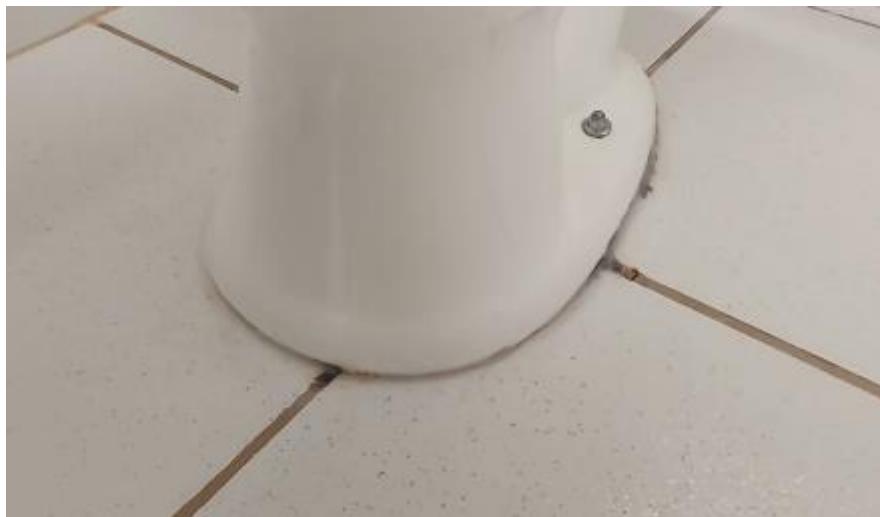
Dois problemas foram relatados nos sanitários dos cartórios, o primeiro é que algumas vezes verta água através do ralo do piso do sanitário masculino, indicando possivelmente o entupimento da tubulação, e o segundo problema é que a vedação da bacia sanitária do sanitário feminino perdeu sua vida útil, pois ocorreram vazamentos através da base da louça, a equipe de manutenção chegou a atender um chamado dos servidores executando a aplicação de selante no local, porém o problema retornou algum tempo depois.

É preciso incluir na reforma o desentupimento da tubulação da rede de esgoto, e também a renovação da vedação da bacia sanitária.

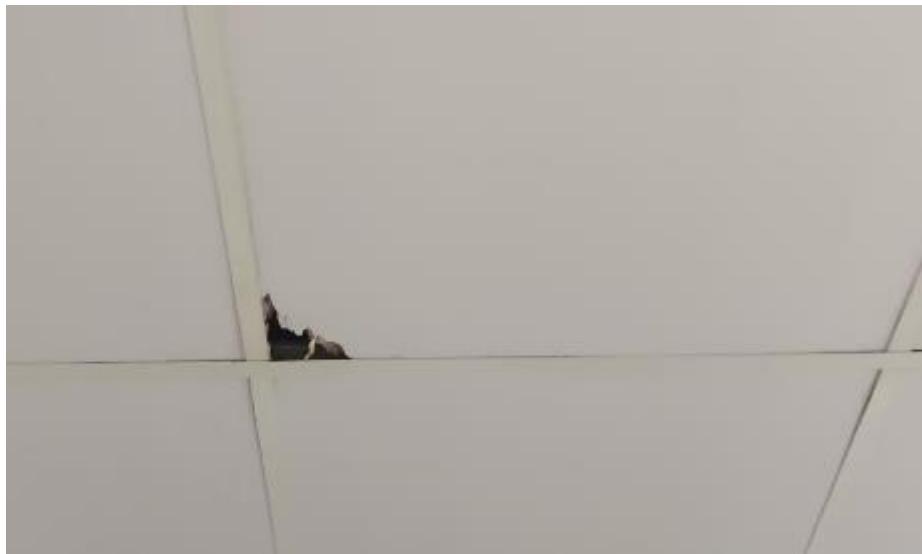
Uma placa de forro localizada no ambiente da copa está danificada, deve ser substituída para manter o padrão estético do ambiente. Esses materiais poderão ser fornecidos pelo próprio TRE-PR.

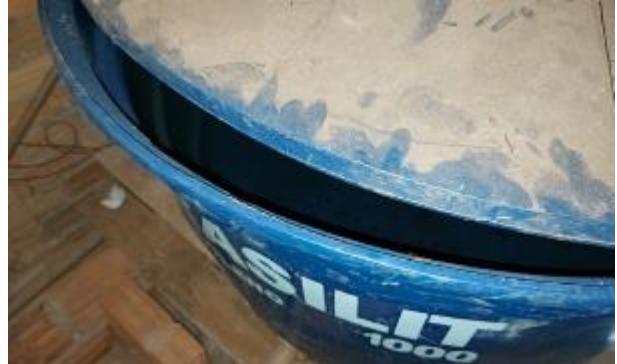
Durante a visita constatou-se que uma tampa das caixas d'água está amassada e não permite o fechamento do reservatório. A tampa também acumula muita sujeira no topo da caixa. Manter o reservatório de água potável semiaberto como está hoje gera um risco à saúde dos ocupantes da edificação, principalmente daqueles que utilizam o bebedouro.

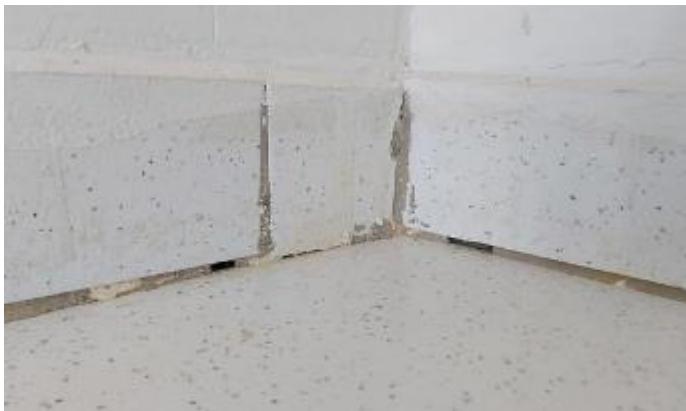
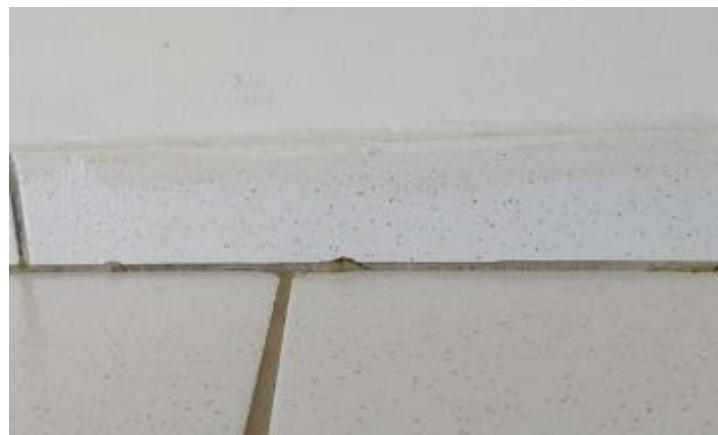
Em vários pontos da edificação é possível observar o descuido na última pintura realizada na edificação pois existem manchas de tinta nos rodapés. São defeitos pequenos e pouco visíveis, pois a tinta é da cor branca, próxima ao tom do rodapé, porém serão corrigidos após a limpeza ao final da nova pintura.

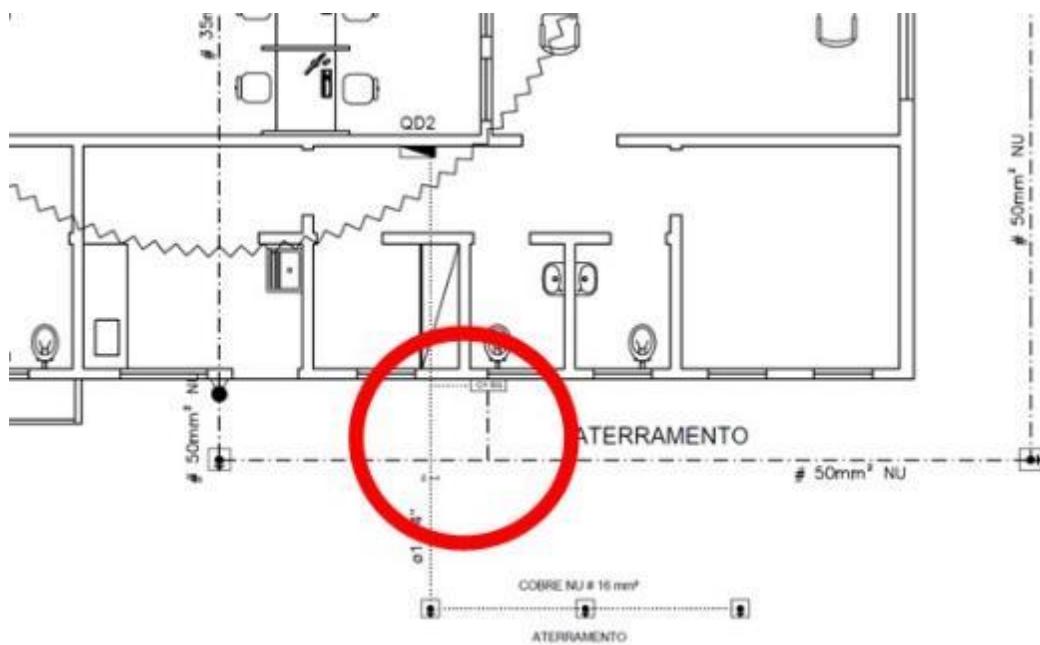
Por meio da inspeção realizada in loco, observou-se que um trecho de extrema importância, responsável pela equipotencialização entre o quadro de distribuição geral e a malha de aterramento, não foi instalado conforme o projeto executivo.

Para tornar o SPDA adequado à NBR é de fundamental importância instalar o condutor entre a malha de aterramento principal e o eletrodo de aterramento do quadro de distribuição geral. Essa medida visa equipotencializar o sistema e proporcionar maior segurança aos usuários e à instalação como um todo. A instalação deverá ser realizada conforme as recomendações técnicas da NBR 5419.

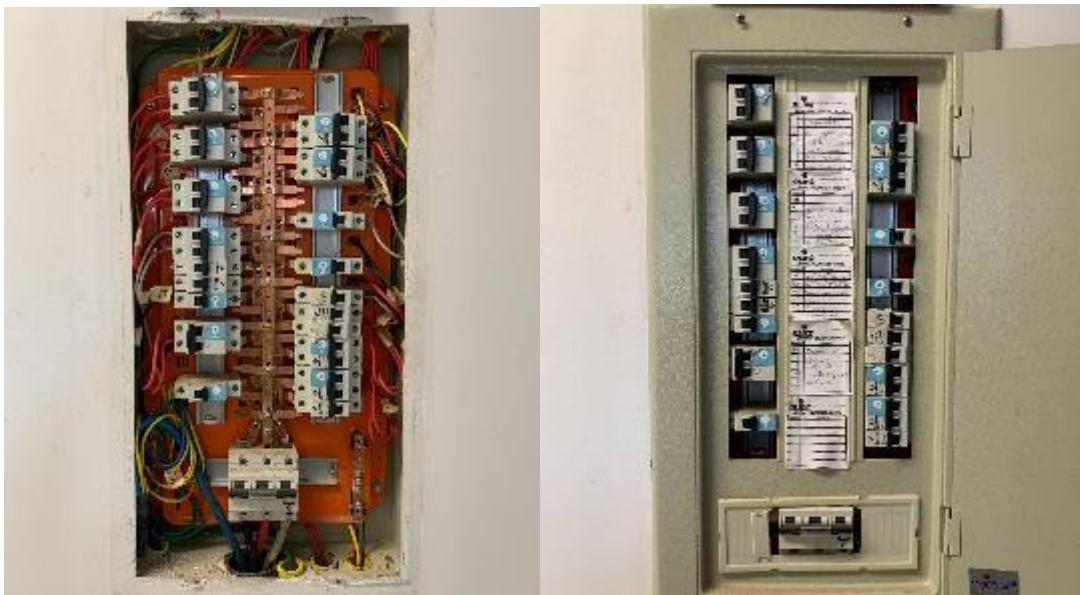
Nas instalações elétricas do fórum de Barracão não há dispositivos de proteção contra surtos instalados. Tanto na entrada de serviço, quanto no quadro de distribuição geral, não observa-se a instalação de DPS's.

Para tornar a instalação menos suscetível a falhas decorrentes de sobretensões originadas por descargas atmosféricas, será instalado um DPS, de acordo com as recomendações técnicas da NBR 5419, no quadro geral de distribuição.

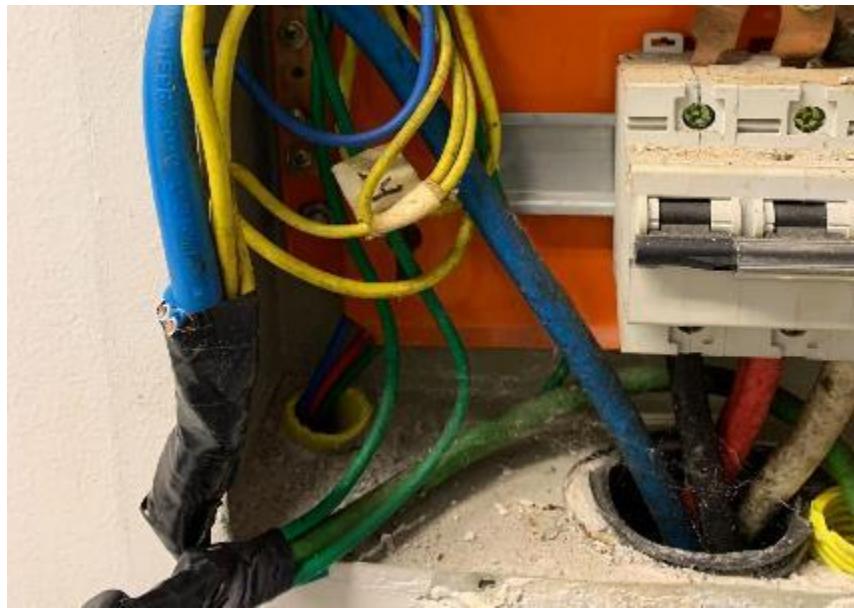
Nota-se também que os condutores de terra e neutro, instalados no interior do quadro geral, são conectados aos condutores principais por meio de fitas isolantes. Existem barramentos, porém estão completamente inutilizados devido a falta de terminais adequados.

Para corrigir o problema, será previsto o fornecimento e a instalação de conectores e terminais apropriados.

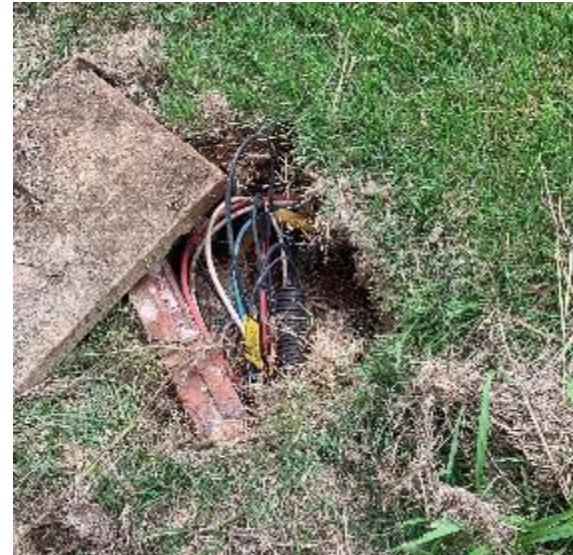
Nas instalações elétricas e de telecomunicações subterrâneas do Fórum Eleitoral de Barracão observa-se que há uma caixa de passagem de piso que não está de acordo com as recomendações da NBR.

Por meio da imagem é possível verificar que, no interior da caixa de passagem de piso, próxima à entrada de cabos para a parte interna do edifício,

os cabos de energia, aterramento e de telecomunicações são instalados sem as devidas blindagens eletromagnéticas.

Essa condição contribui para a ocorrência de interferências eletromagnéticas e pode provocar a indisponibilidade dos sistemas de comunicação que são mais sensíveis a interferências.

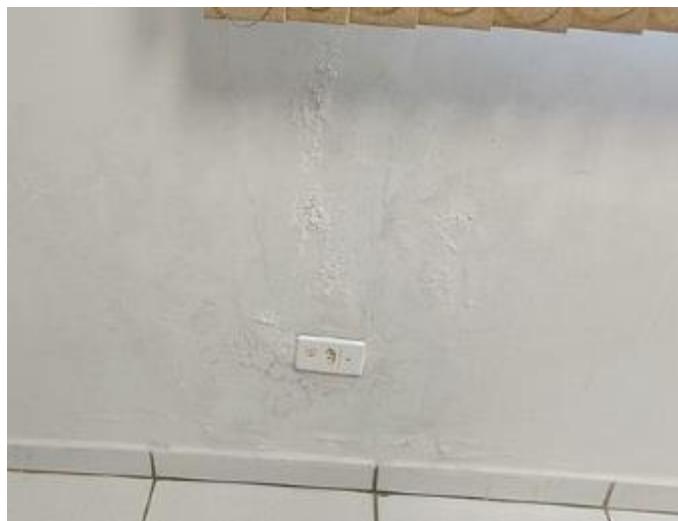
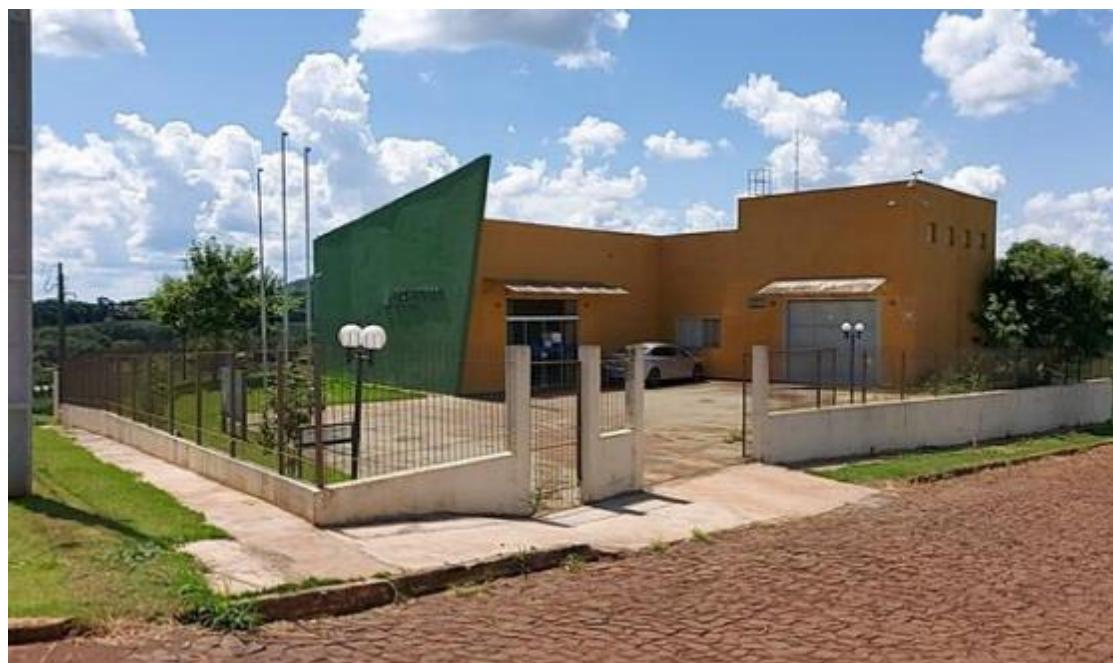
A cor do gradil foge dos padrões de pintura atuais estabelecidos pelo TRE-PR para os Fóruns do interior, porém apresenta bom estado de conservação, com pouquíssimo pontos de ferrugem.

As platibandas e o muro de divisa também precisarão ser pintados após concluídos os serviços de reconstituição dos revestimentos. O piso de concreto, do estacionamento e da calçada do perímetro também deverá ser pintado, pois está com a aparência muito desgastada.

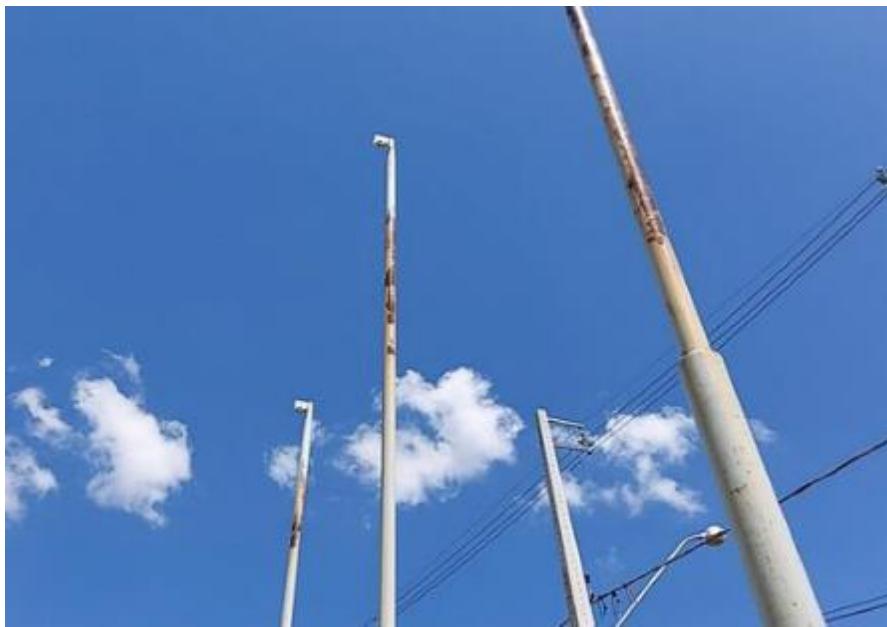
Os mastros das bandeiras também deverão ser pintados, após a aplicação de tratamento nos pontos onde a oxidação está avançando.

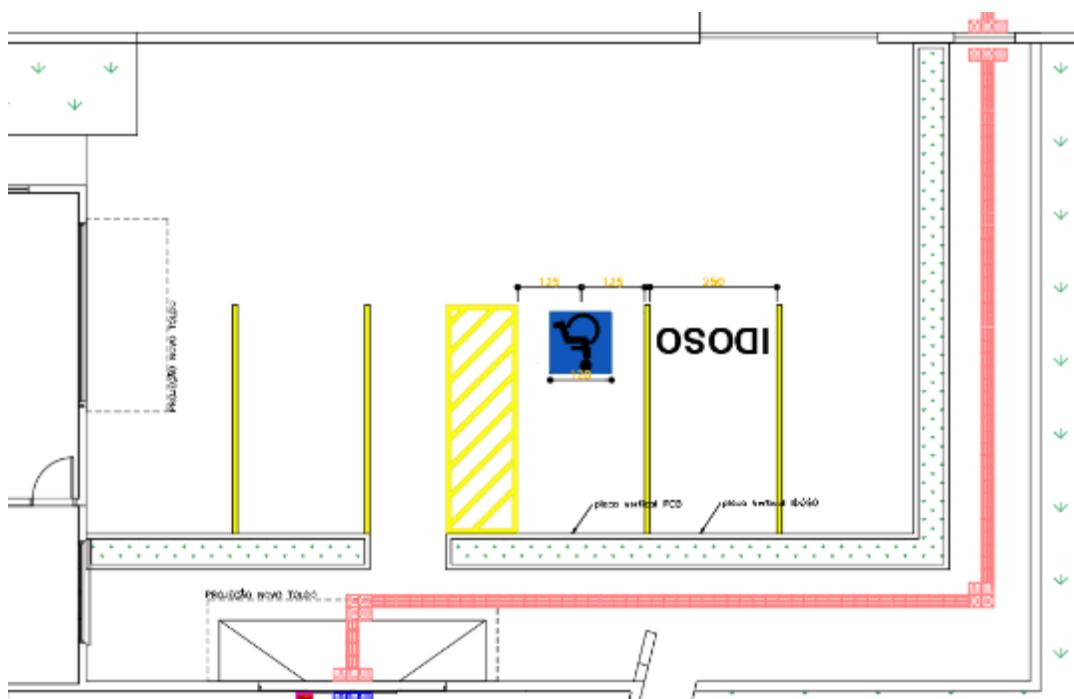
Conforme apresentado neste documento está prevista a utilização de balizadores de concreto para perfazer a divisão entre a entrada de pedestres e a entrada de veículos e o estacionamento, é possível executar as adequações necessárias sem esse item, contudo, perde-se no quesito segurança dos eleitores, pois removemos a divisão das entradas. Também é possível executar uma floreira dividindo a entrada de veículos e de pedestres, como apresentado na imagem abaixo, apesar de ter um custo mais elevado traz ganhos estéticos a fachada do Fórum Eleitoral.
