Relatório de vistoria técnica da edificação

Vistoria técnica do Fórum Eleitoral de Campo Largo para verificar a necessidade de reforma e adequações

FÓRUM ELEITORAL

TRIBUNAL REGIONAL ELEITORAL DO PARANÁ
CNPJ: 035.985.113/0001-81

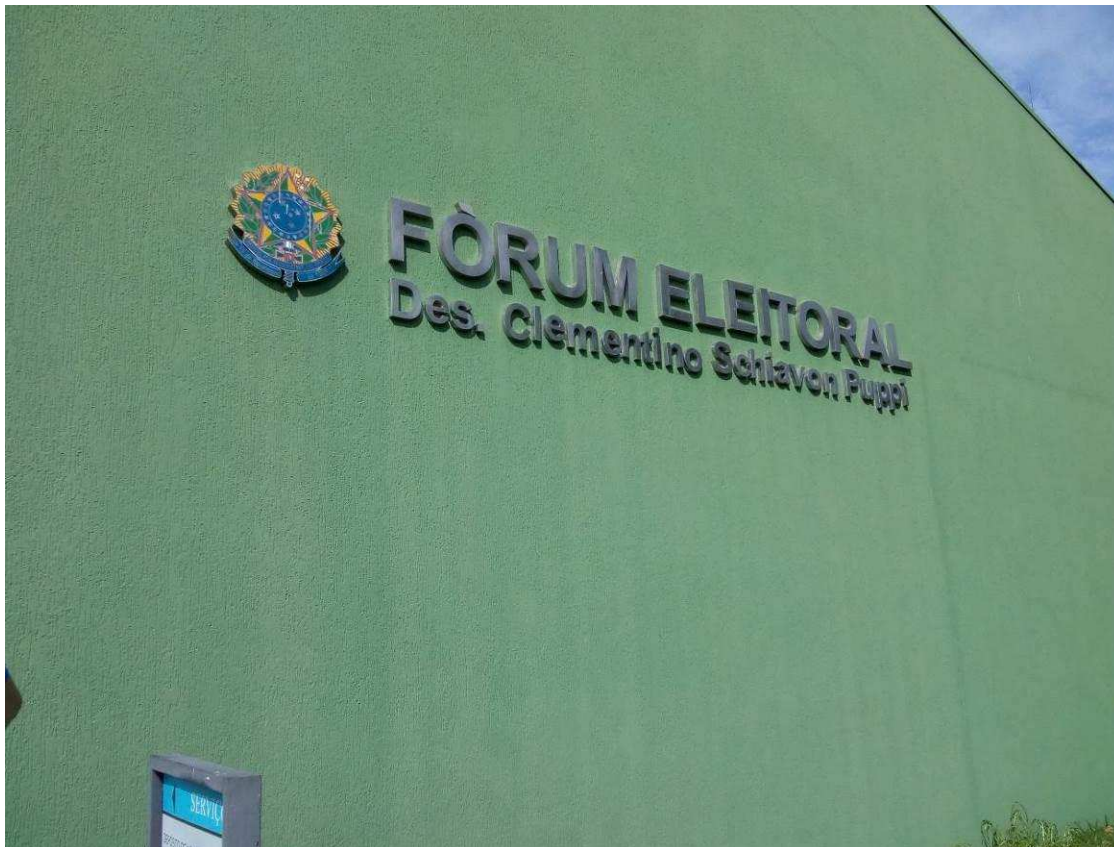
Imagem 1 - Fórum Eleitoral de Campo Largo

O Fórum Eleitoral de Campo Largo, Imagem 1, apresentou problemas de drenagem no terreno da edificação, relatados por servidores locais.
