TRIBUNAL REGIONAL ELEITORAL DO PARANÁ

ESTUDO TÉCNICO PRELIMINAR DE ENGENHARIA

PAD Nº 15229/2020

Levantamentos das necessidades e
estudo de soluções para adequação
do edifício que abriga o Fórum
Eleitoral de Campo Mourão

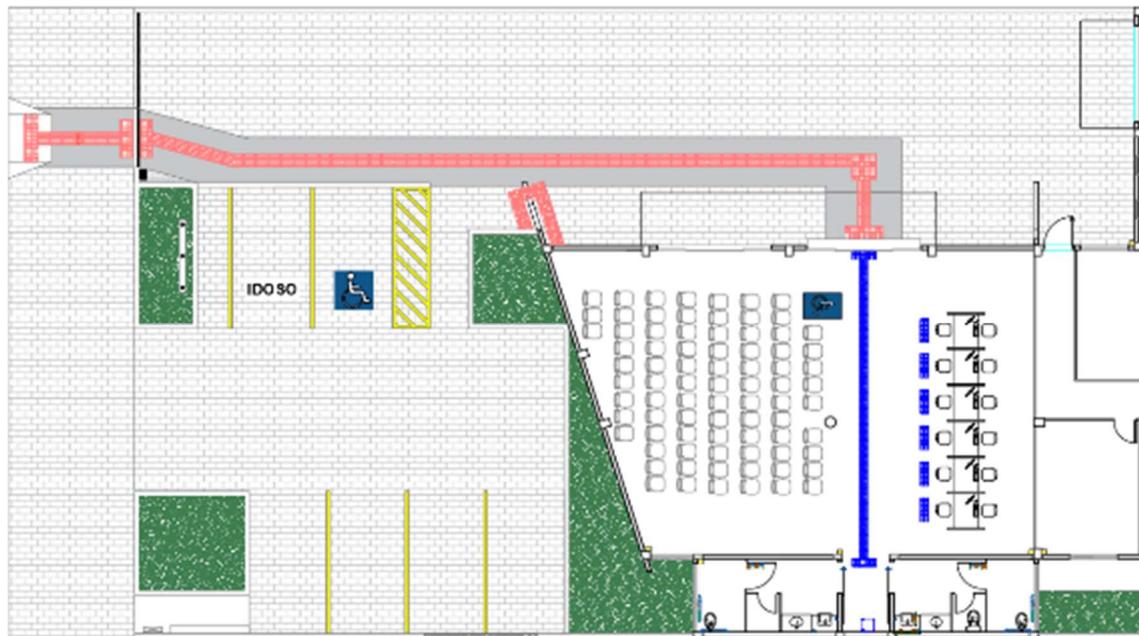
Projeto da Solução 1

A primeira solução consiste em manter os portões de acesso a edificação como estão atualmente, demolindo apenas a superfície trepidante de pedra miracema 60cm em volta do piso tátil a ser implantado, conforme o layout disposto a seguir.

A leve angulação no piso tátil no topo na entrada da edificação foi feita para evitar a realocação do motor do portão. Logo ao lado da entrada, deve-se regularizar o piso, evitando que o acúmulo de água forme uma poça.

Os mastros das bandeiras seriam realocados para esquerda até a grama afim de garantir mais uma vaga de estacionamento e atender a disponibilização de uma vaga para idoso, conforme disposto em normas.

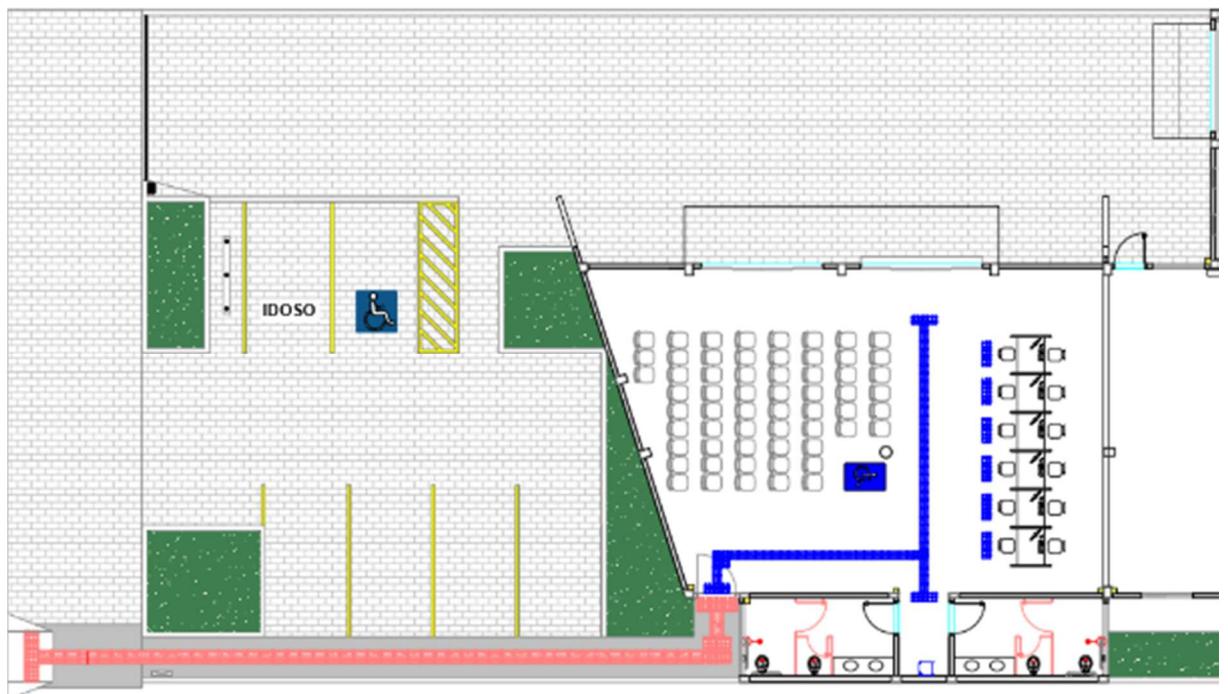
Projeto da Solução 2

A segunda solução consiste em abrir um portão de entrada exclusivo para pedestres no canto direito da fachada do prédio e abrir uma entrada alternativa pelos fundos da CAE, o que atenderia o pedido do Chefe de Cartório, para evitar o caminho mais longo. O problema nesta solução seria a mudança da infraestrutura hidráulica e elétrica, pois a entrada de água e energia do prédio se encontram exatamente onde seria a abertura do novo portão.

Os mastros das bandeiras seriam realocados 2 metros para esquerda afim de garantir mais uma vaga de estacionamento e atender a disponibilização de uma vaga para idoso, conforme disposto em normas. O custo e tempo de execução do serviço nesta solução é muito elevado quando comparamos a primeira solução.

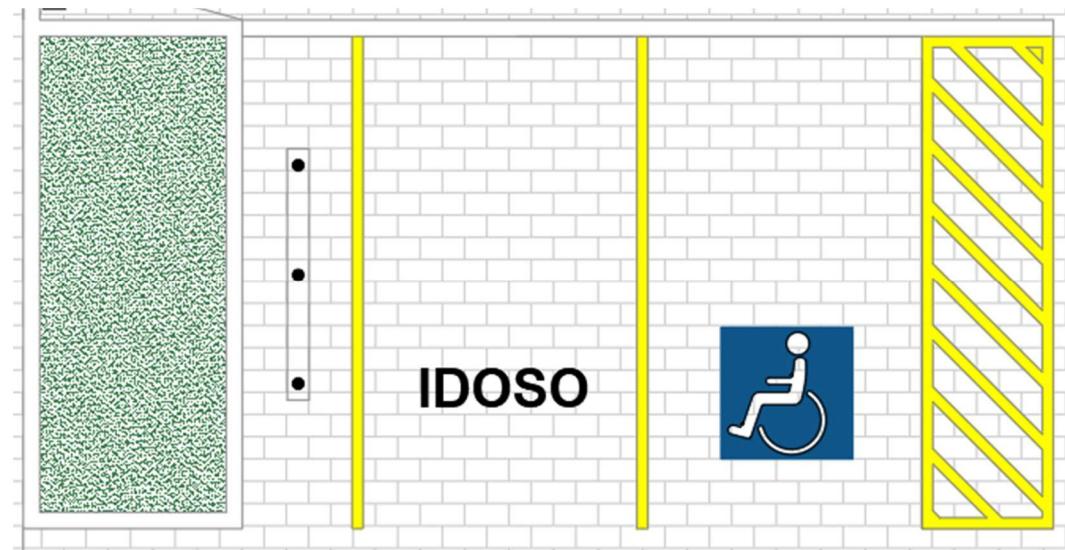
Layout da Solução 1-C

A solução **1-C** consiste em manter o piso tátil da solução **1-A** e realizar o serviço de inverter a placa de identificação do Fórum e transformá-la em um mural. Os mastros das bandeiras seriam deslocados para esquerda no piso de paver conforme

a imagem a seguir. O serviço tem o mesmo custo e prazo de execução da solução 1-A.

Resumo: A solução 1-C apresenta o melhor custo benefício. Os serviços não irão alterar a entrada e preservarão o espaço para manobras no estacionamento, além de não envolverem alteração da parte elétrica nem de hidráulica.

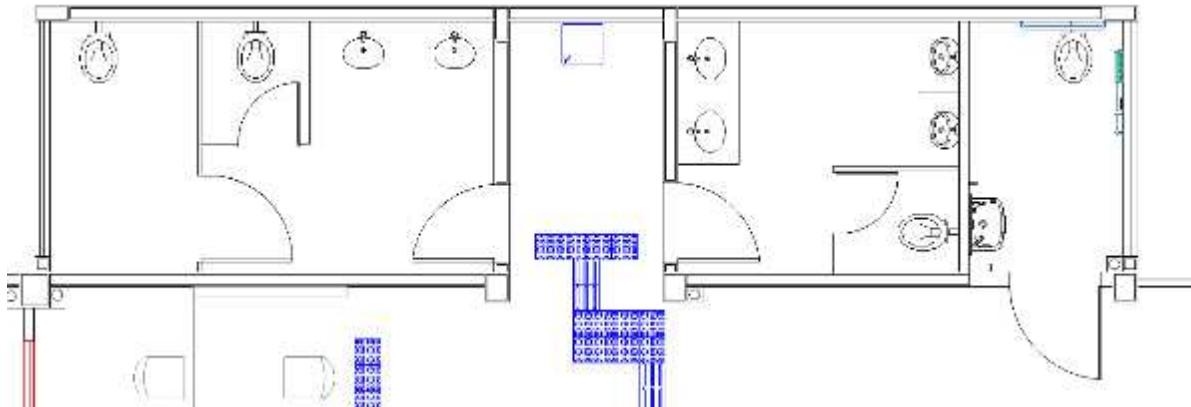
Layout da Solução 4-C

É preciso utilizar-se de um dos boxes dos sanitários para criação do novo sanitário acessível, e este precisaria ter a entrada voltada para a C.A.E., fugindo dos padrões arquitetônicos já estabelecidos pelo TRE-PR em todos os Fóruns Eleitorais.

Essa solução apresenta menor custo que as demais por não necessitar englobar a substituição completa do revestimento cerâmico dos dois sanitários, contudo será necessária adequação do lavatório em apenas um sanitário, sendo possível nesse a instalação de 2 boxes ou 1 boxes com 2 mictórios. Porém essa solução faz com que haja perda de alguns assentos aos públicos na CAE, pois a porta deve abrir em direção a esse ambiente.

Recomenda-se a solução 4-C por ser a solução mais barata e gerar intervenções apenas em um banheiro da CAE.

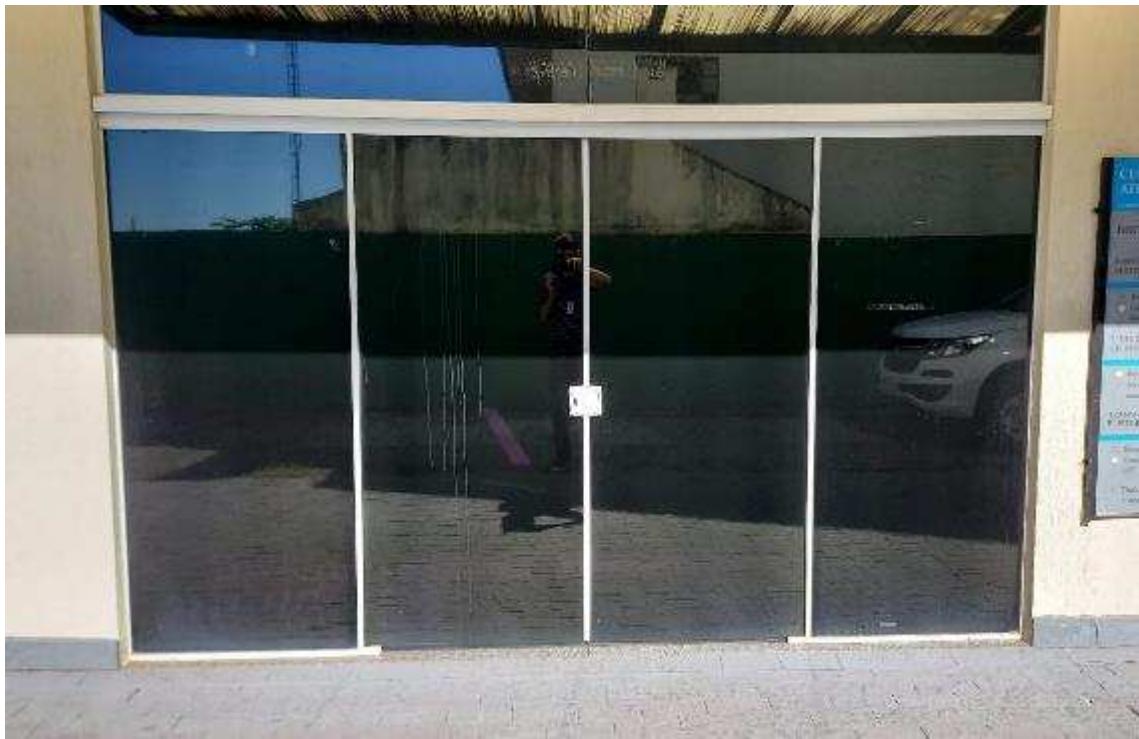
Porta a ser automatizada

Os servidores do Fórum Eleitoral de Campo Mourão solicitaram que a porta de entrada da CAE seja automatizada.

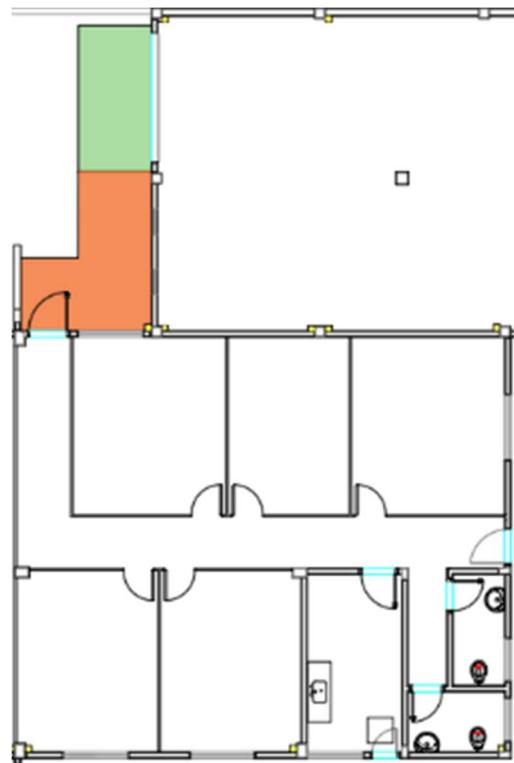
Projeto de cobertura entre cartórios e DU

Esta opção dá continuidade aos toldos já instalados, porém os toldos existentes estão sujos e uma cobertura nova destacaria ainda mais a situação, prejudicando a estética. Caso venha a ser executado, sugere-se escolher a solução **11-B** do item 5.5 para harmonizar a arquitetura do Fórum.

Consiste em executar uma cobertura em policarbonato compacto no trajeto entre a porta dos cartórios e a porta do depósito de urnas, como já foi executada anteriormente em outros Fóruns. Na imagem a seguir é possível visualizar o toldo existente em tom esverdeado e o toldo à ser executado em tom alaranjado.

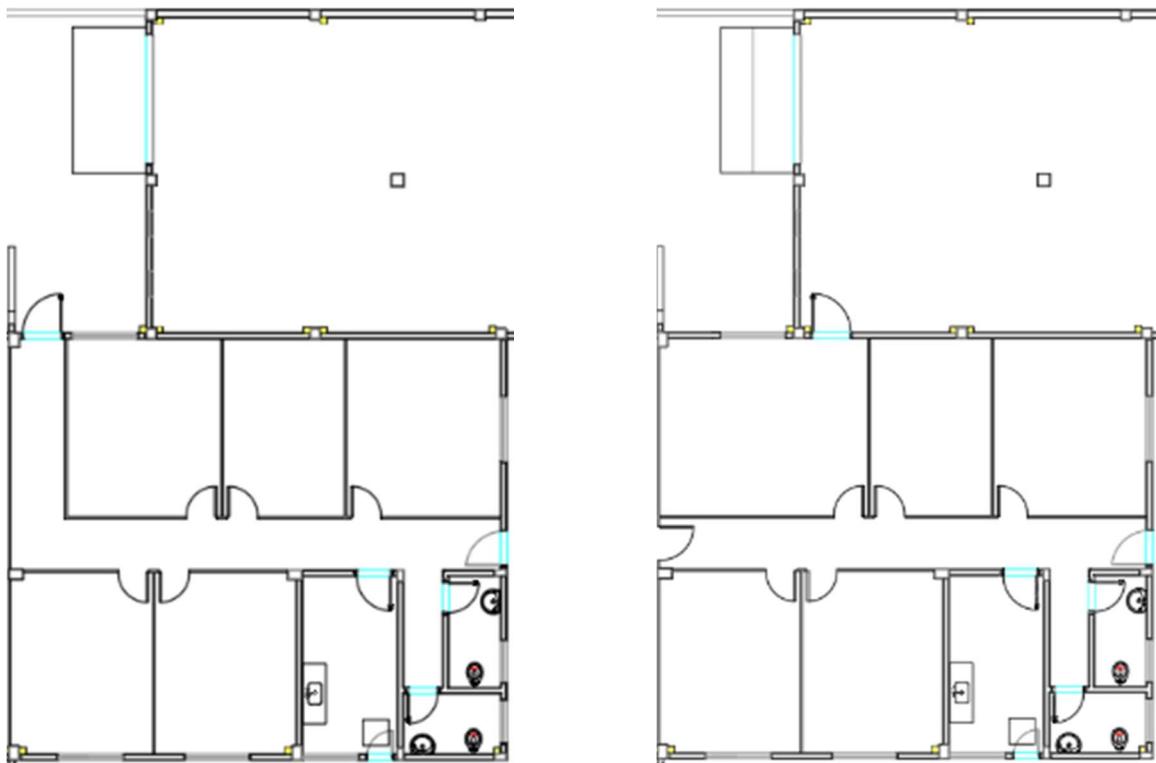
Projeto de deslocamento de porta – Atual (Esq.) – Projeto (Dir.)

Na execução desta solução, deve-se mudar de lugar a prateleira que está no local onde a porta seria aberta. Com o fechamento da parede onde atualmente existe a porta, é possível eliminar o corredor e com isso, a sala do juiz ganharia 5,21m². Nesta solução deve-se realocar as divisórias e refazer parte do sistema elétrico e lógico, pois há um quadro de distribuição no depósito de urnas exatamente na posição em que se espera alocar a porta. Esteticamente não muda a arquitetura externa da edificação, o custo da mudança é altíssimo e tem grande tempo de execução, portanto esta não é a opção recomendada.

A segunda solução consiste em deslocar a porta para dentro da sala do juiz, conforme o projeto da imagem a seguir.

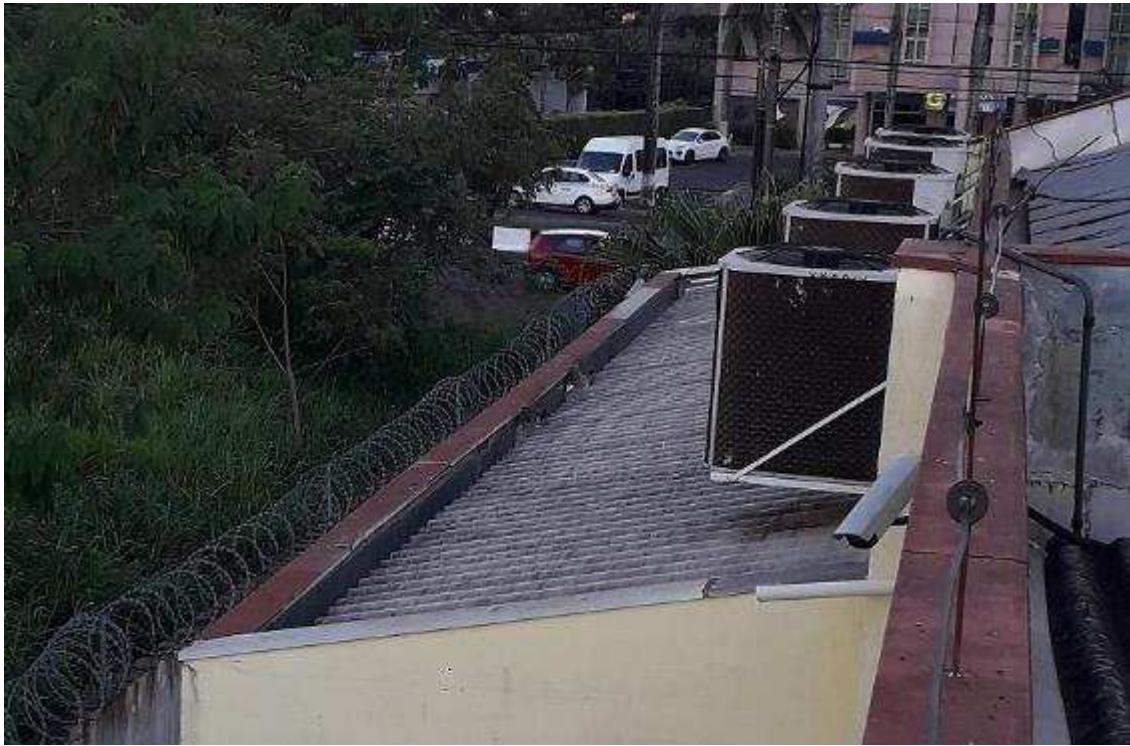
Laje do banheiro da CAE com cobertura – Fórum Eleitoral de Foz do Iguaçu

Esse problema é recorrente nos modelos de fóruns que foram construídos com esse tipo de layout. Propõe-se que, para sanar os problemas, seja adotada uma solução como no Fórum Eleitoral de Foz do Iguaçu, onde foi instalada uma cobertura, como pode ser visualizado na imagem a seguir.
