TRIBUNAL REGIONAL ELEITORAL DO PARANÁ

ESTUDO TÉCNICO PRELIMINAR DE ENGENHARIA

PAD Nº 15225/2020

Levantamentos das necessidades e
estudo de soluções para adequação do
edifício que abriga o Fórum Eleitoral de
Guaíra.

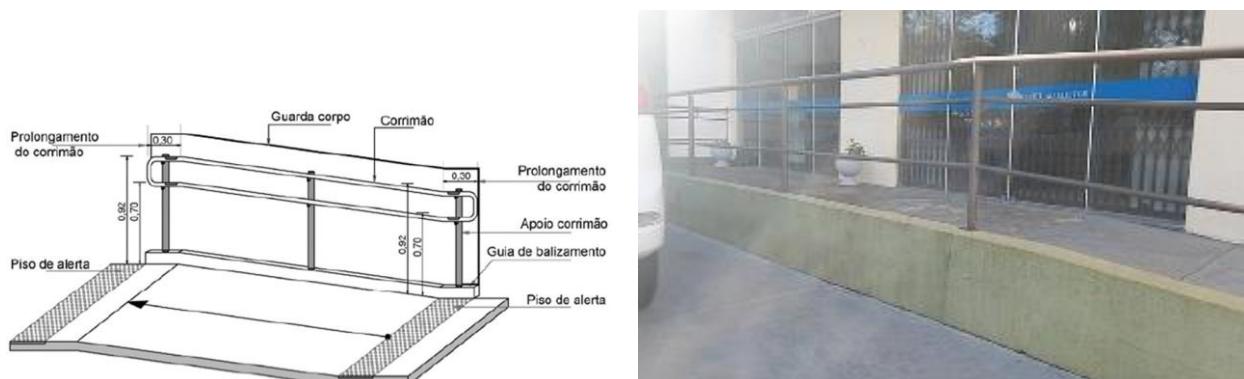
O acesso do portão de entrada de pedestres até a edificação não possui piso podo tátil, estando em desacordo com a norma de acessibilidade e ilustrado nas imagens a seguir.

A rampa tem sua inclinação até a porta de entrada secundária da edificação, o que impossibilita a fixação do corrimão por toda a extensão da rampa.

A fim de adequar a edificação nos padrões de acessibilidade, deve-se realizar a instalação de piso tátil ligando o portão de entrada até a porta de entrada. No caminho, deve-se realizar a adaptação da rampa de pedestres instalando um corrimão duplo com alturas de 92 e 70 centímetros respectivamente.

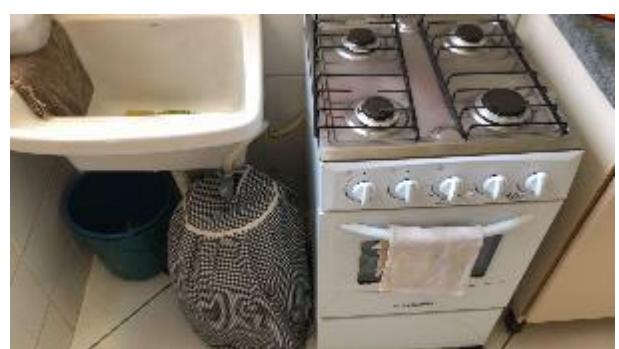
Atualmente o recipiente GLP fica localizado junto ao fogão a gás, dentro da edificação, situação proibida pelo Corpo de Bombeiros Militar do Paraná, pois traz consigo um risco de explosões e incêndio para a edificação.

Para garantir que a edificação fique dentro das normativas de segurança do Corpo de Bombeiros do Paraná, deve-se executar um abrigo de gás atrás da copa de modelo similar ao existente em várias das edificações da justiça eleitoral paranaense.

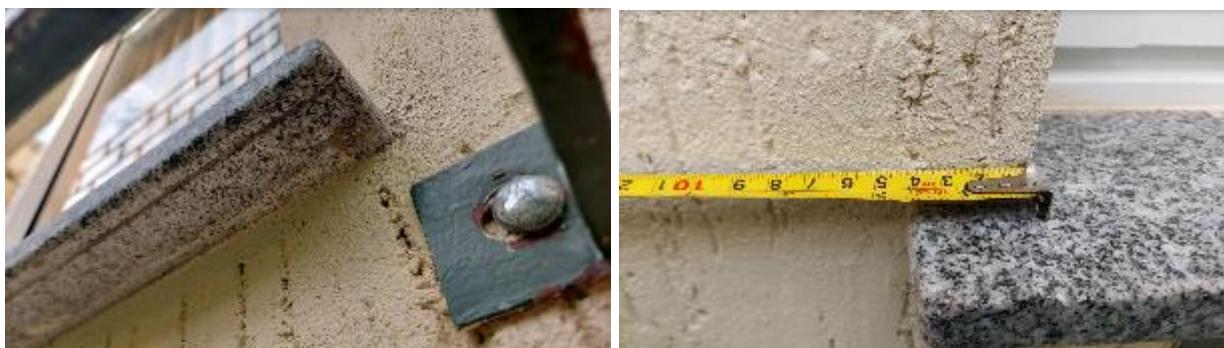
Todas as janelas da edificação estão com problemas de infiltração. Um problema recorrente em quase todos os Fóruns, o peitoril das janelas no Fórum Eleitoral de Guaíra não é longo, nem inclinado o suficiente para que a água da chuva escorra para o chão e não acumule nas janelas. Somado a selantes ressecados, o resultado da infiltração pode ser conferido na imagem a seguir.

Deve ser realizada a substituição de todas as soleiras das janelas por modelos que possuam pingadeira e que ultrapassem o vão da janela, conforme as imagens a seguir.

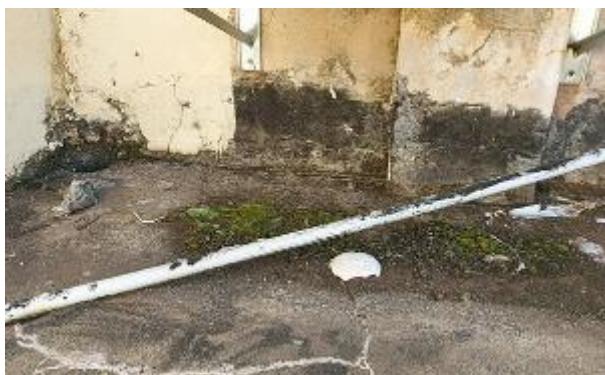
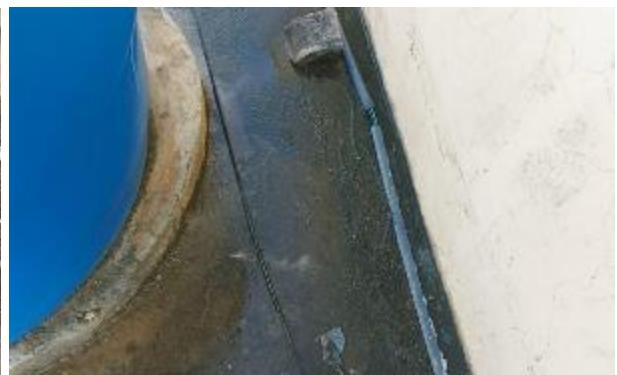
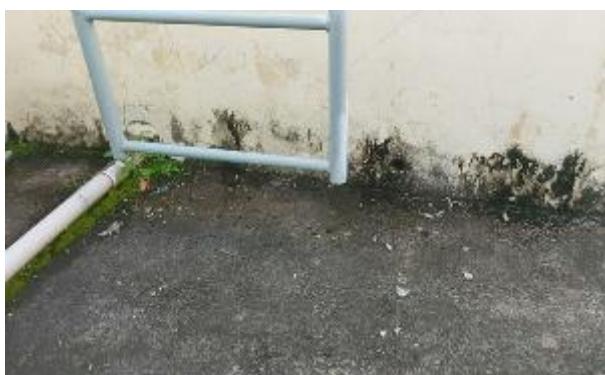
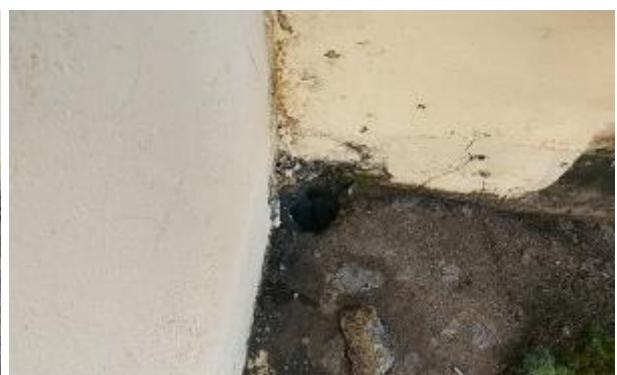
4.3.12.7. Laje acima dos banheiros da CAE

A laje acima dos banheiros da CAE apresenta diversos problemas relacionados à impermeabilização. É possível verificar ao subir na cobertura a presença de vários pontos onde a presença de umidade constante possibilitou a formação de vegetação e outros agentes biológicos.

Esse problema é recorrente nos modelos de fóruns que foram construídos com esse tipo de layout. Propõe-se que, para sanar os problemas, seja adotada uma solução padrão como no Fórum Eleitoral de Foz do Iguaçu, onde foi instalada uma cobertura, como pode ser visualizado na imagem a seguir.
