# FÓRUM ELEITORAL DE LONDRINA

## Relatório de vistoria técnica da edificação

Vistoria técnica do Fórum Eleitoral de Londrina para verificar a necessidade de serviços de Engenharia e adequações

CONSTRUTORA DREON

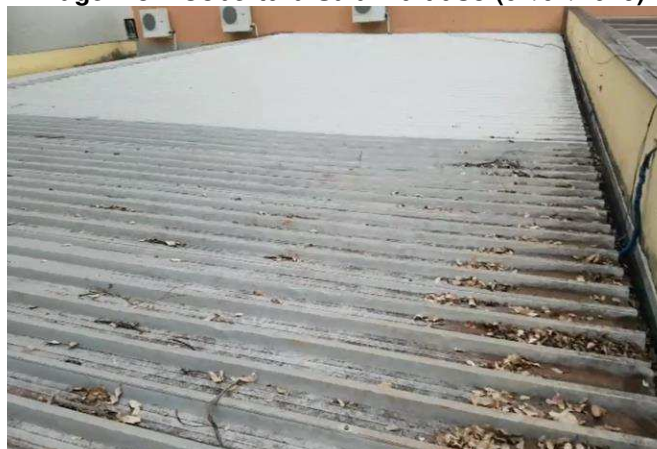
**Imagem 3 – Cobertura Sala Multiuso (04/04/2019)**

Ainda na cobertura da Sala Multiuso foi identificado uma situação em que as tubulações dos aparelhos de ar condicionado atravessam as telhas metálicas, os pontos possuem completa vedação e não foram identificados como causadores de infiltrações, porém devem ser observados na manutenção da cobertura. Nessa cobertura também foram identificados parafusos sem a devida vedação e telhas danificadas e amassadas.

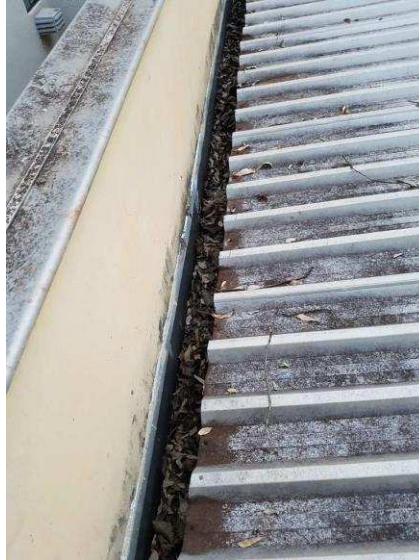
**Imagem 4 – Situação atual da calha (04/04/2019)**

Foram identificados pontos de infiltrações ocasionadas por problemas na cobertura, como nenhum dos pontos fica centralizado nos ambientes, a provável causa identificada é o entupimento de calhas, telhas trincadas ou parafusos sem a devida vedação.

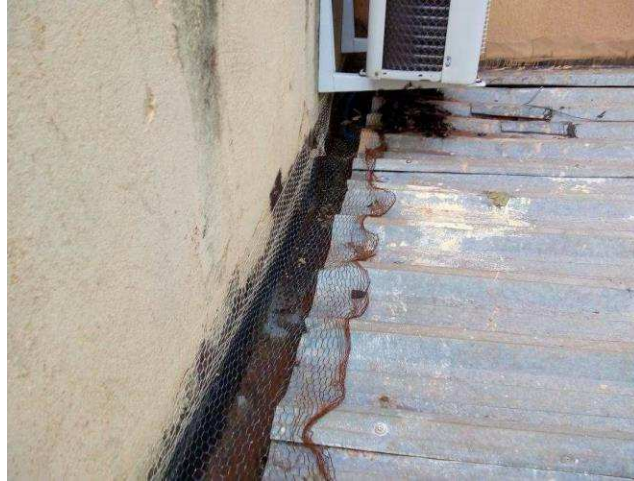
**Imagem 8 – Tela de proteção existente em parte da edificação**

Nas demais coberturas não foram encontrados grandes pontos de acúmulo de folhas sobre as calhas, inclusive em parte da cobertura, na área dos cartórios na parte mais antiga da edificação, existe uma tela de proteção, que impede o entupimento das tubulações por folhas ou sujeira. Nessa cobertura foram identificados pontos com as telhas amassadas e danificadas, e parafusos sem a devida vedação, que podem vir a ocasionar focos de infiltração.

- Instalação de Tela na cobertura da ampliação e da Sala Multiuso;
- Aplicação de novo selante nas calhas e contra-rufos das coberturas da ampliação e da Sala Multiuso;
- Revisão geral no telhamento de todas as coberturas;
- Refixação das telas existentes na cobertura antiga da edificação;
- Execução de buzínates na cobertura da Sala Multiuso;
- Adequação de um dos buzínates na cobertura da Ampliação.

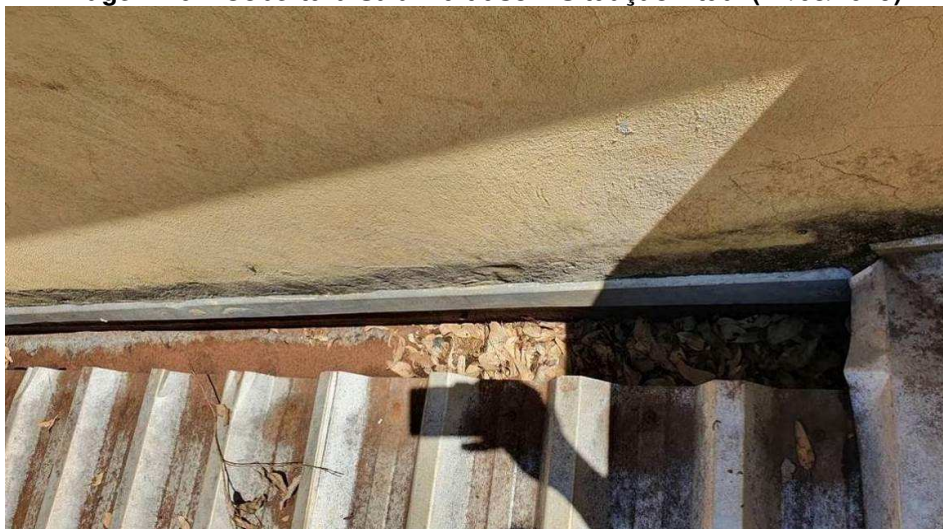
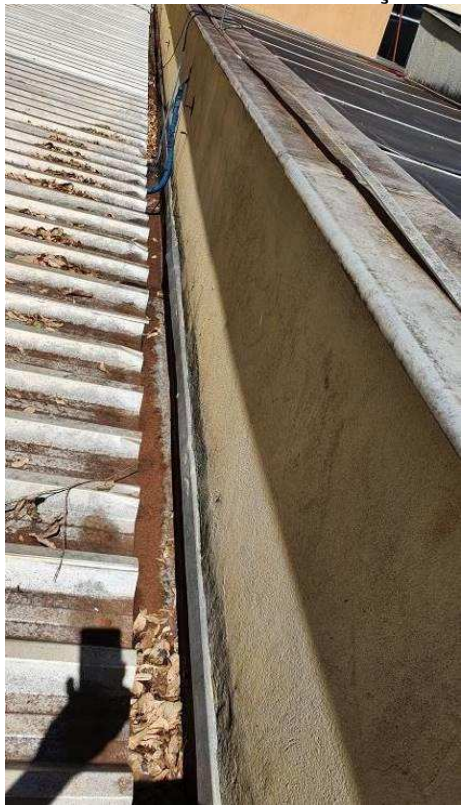
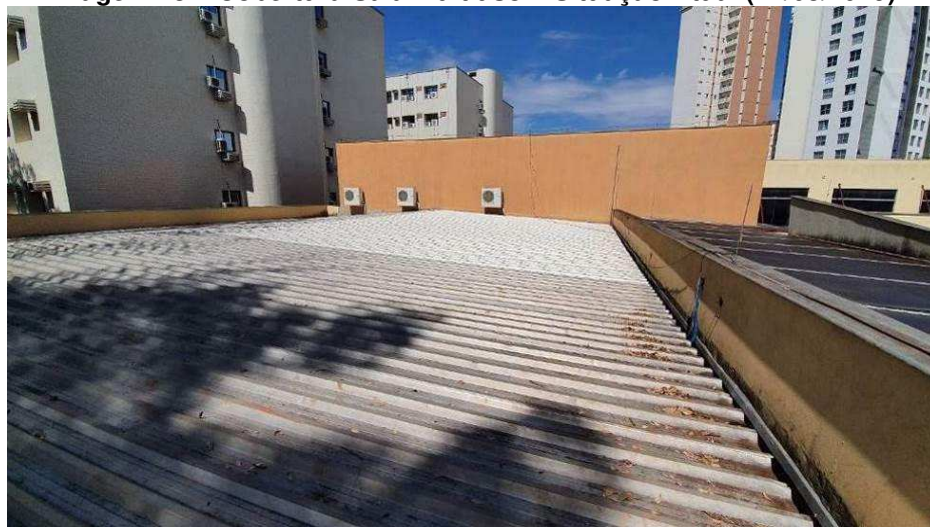
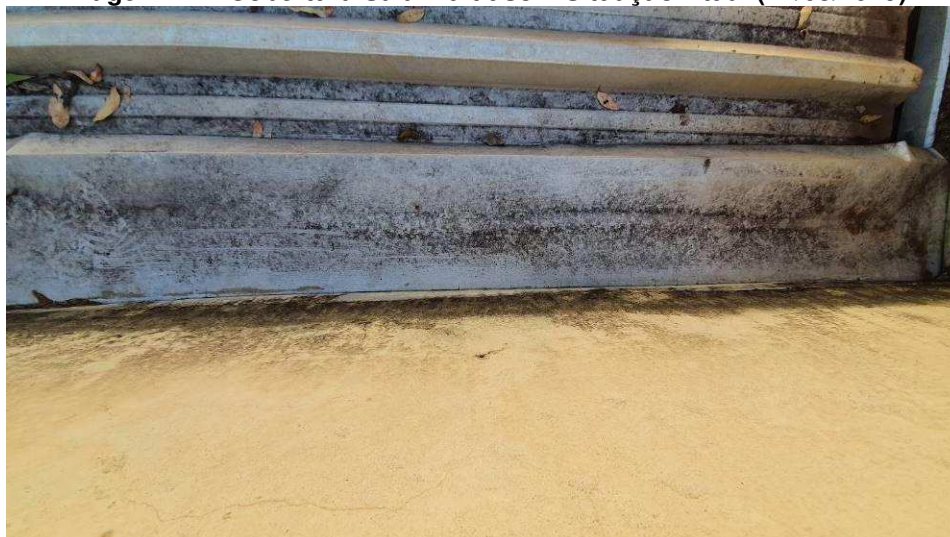
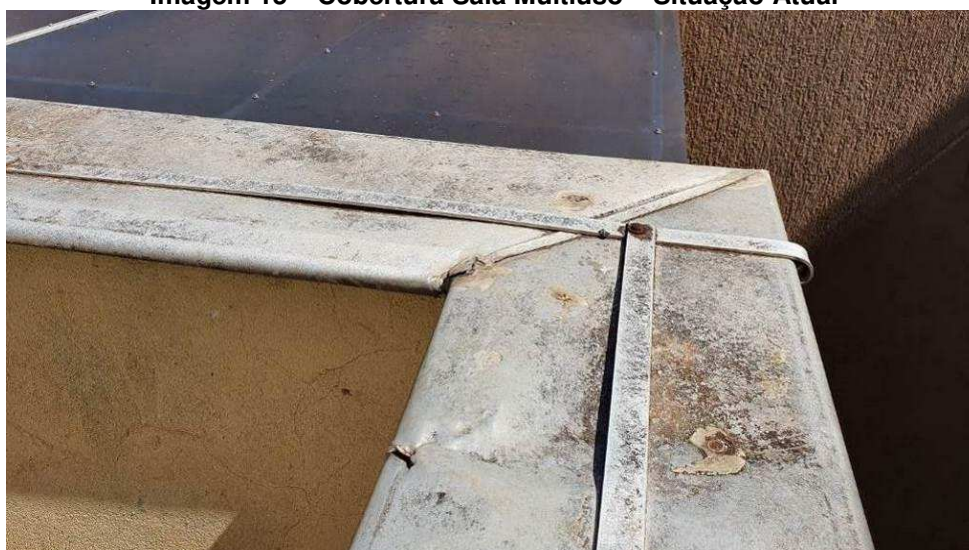
**Imagem 10 – Cobertura Sala Multiuso – Situação Atual (17/03/2019)**

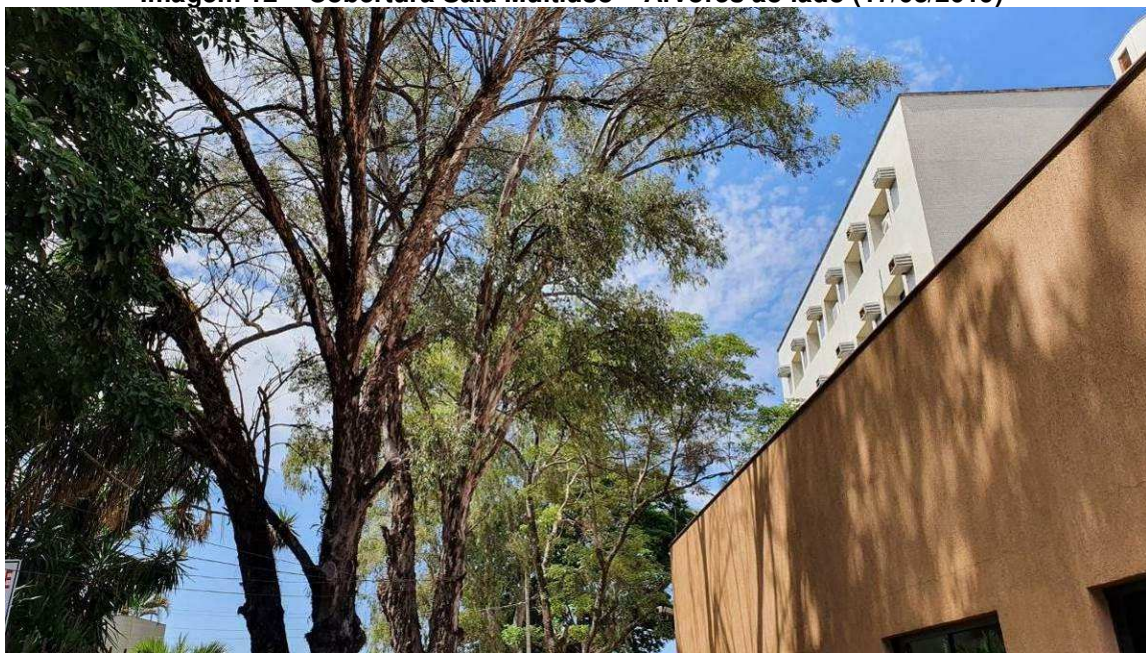
**Imagem 12 – Cobertura Sala Multiuso – Árvores ao lado (17/03/2019)**

É preciso instalar a tela protetora nas calhas, para facilitar a limpeza periódica, pois mesmo após a limpeza recente as calhas já apresentam

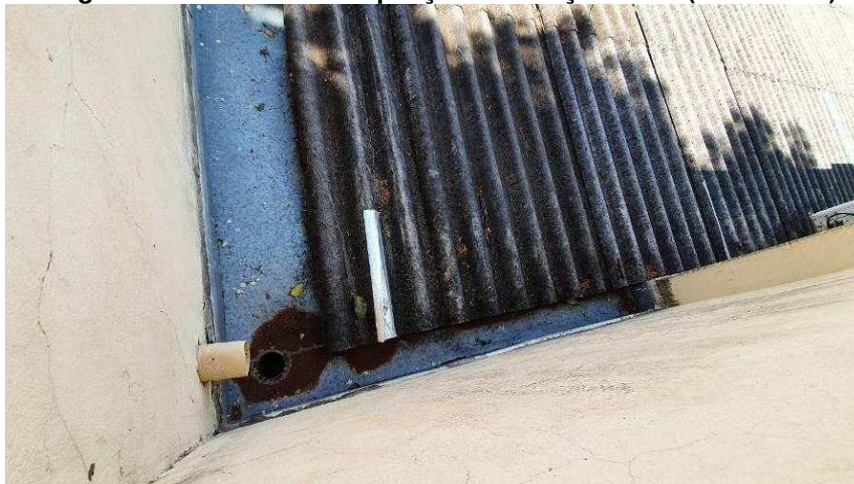
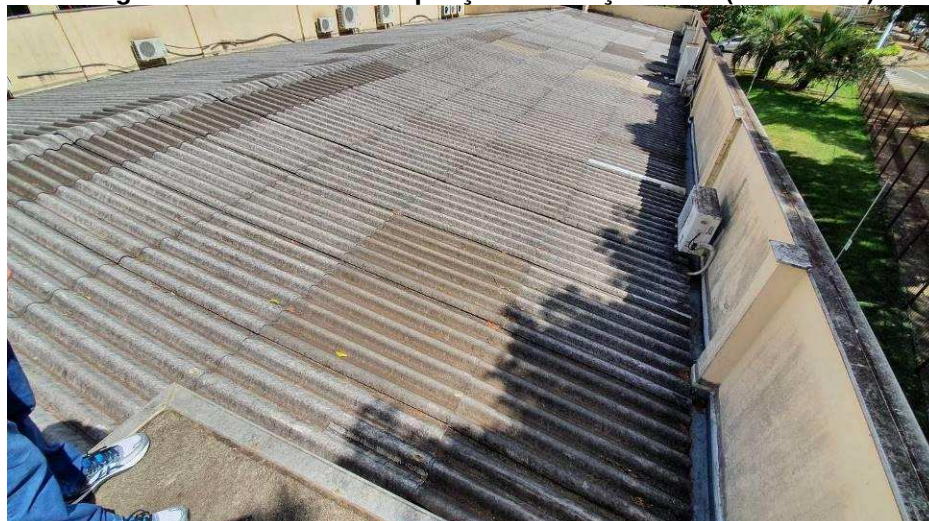
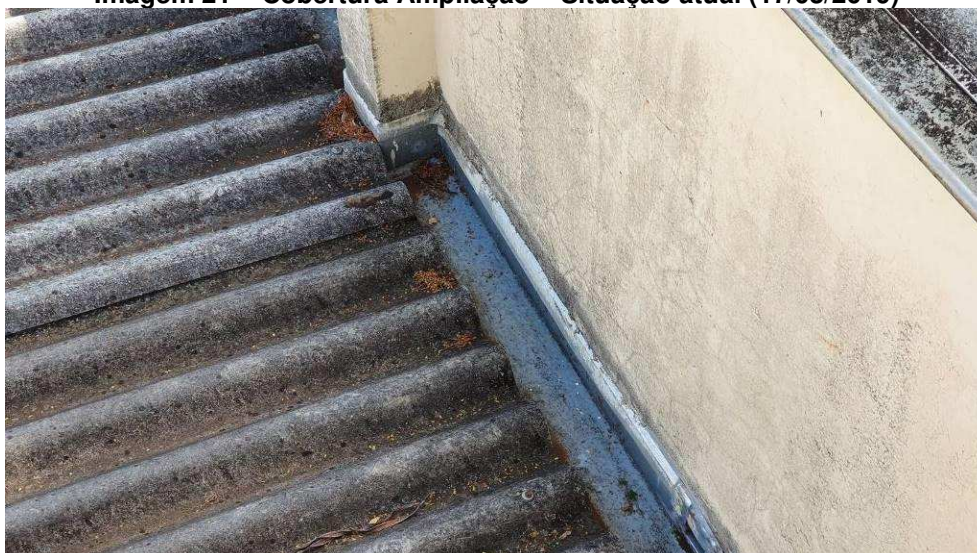
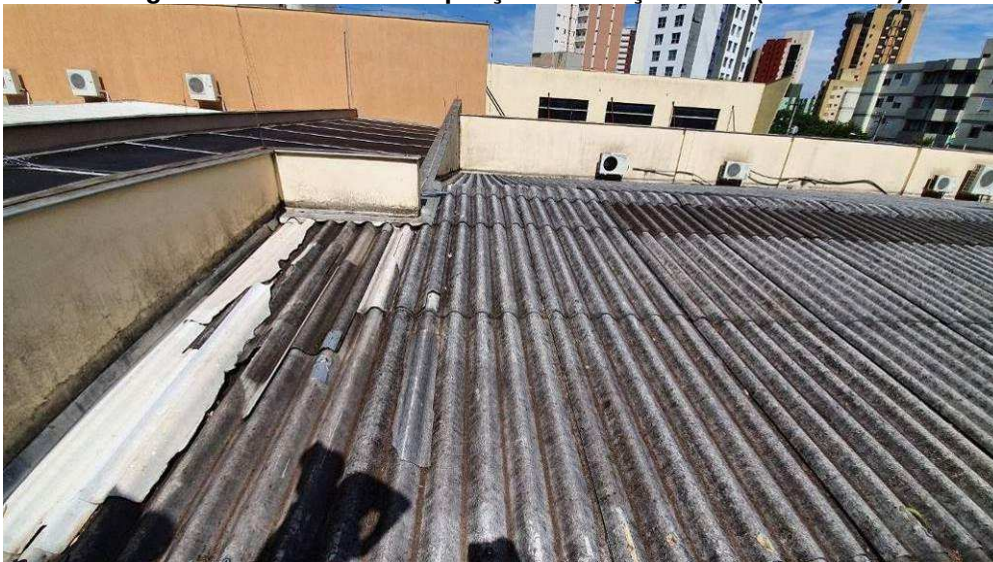
Na cobertura da ampliação observou-se que as calhas não possuem altura adequada, e o desvio necessário para os pilares da edificação, que seguem até o topo da platibanda, é a principal causa das infiltrações nas salas abaixo, pois o desvio atrapalha o escoamento das águas. Para que se resolva a situação por completo seria preciso uma adequação da estrutura do telhado, assim decidiu-se em reunião no dia 17/03/2020 pela aplicação de nova camada de selante nas juntas das calhas e contra rufos, principalmente junto aos pilares, e observar nos próximos meses se isso resolve a situação das infiltrações junto aos pilares.

**Imagem 19 – Cobertura Ampliação – Situação atual (17/03/2019)**

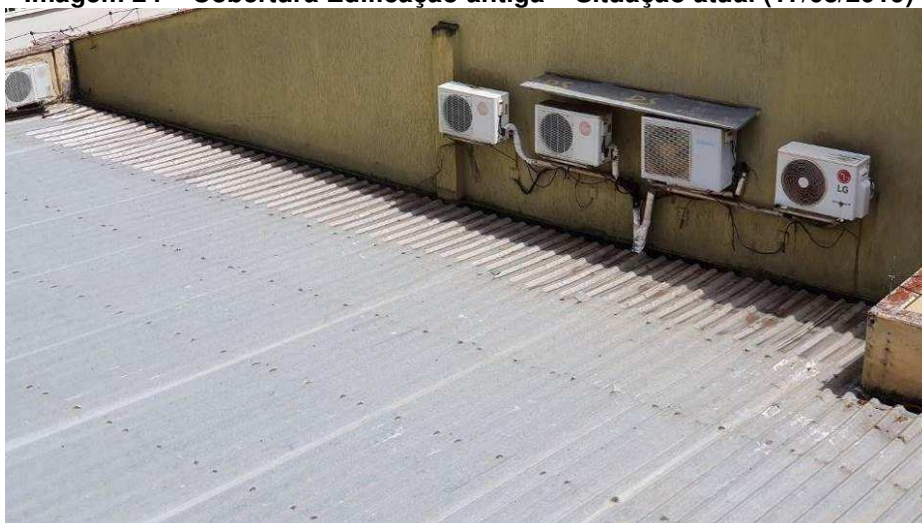
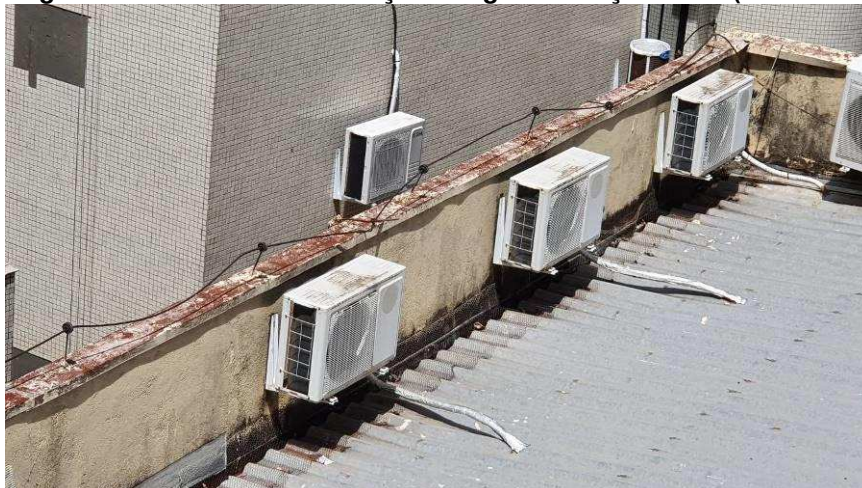
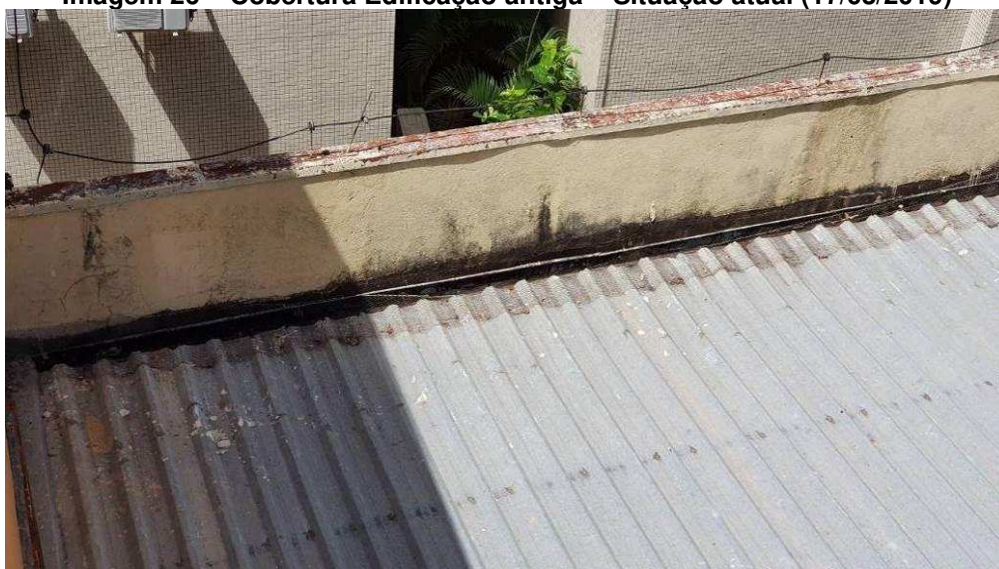
**Imagem 24 – Cobertura Edificação antiga – Situação atual (17/03/2019)**

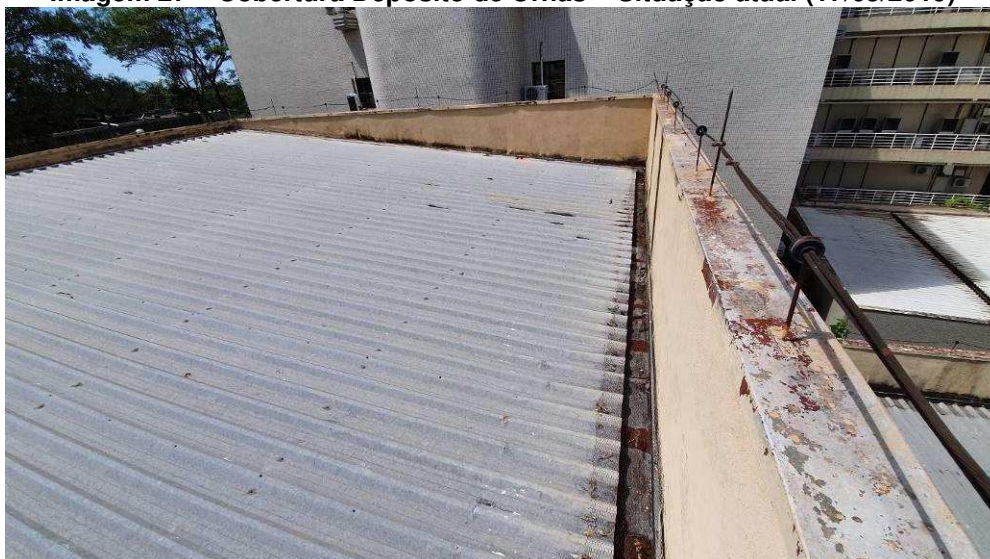
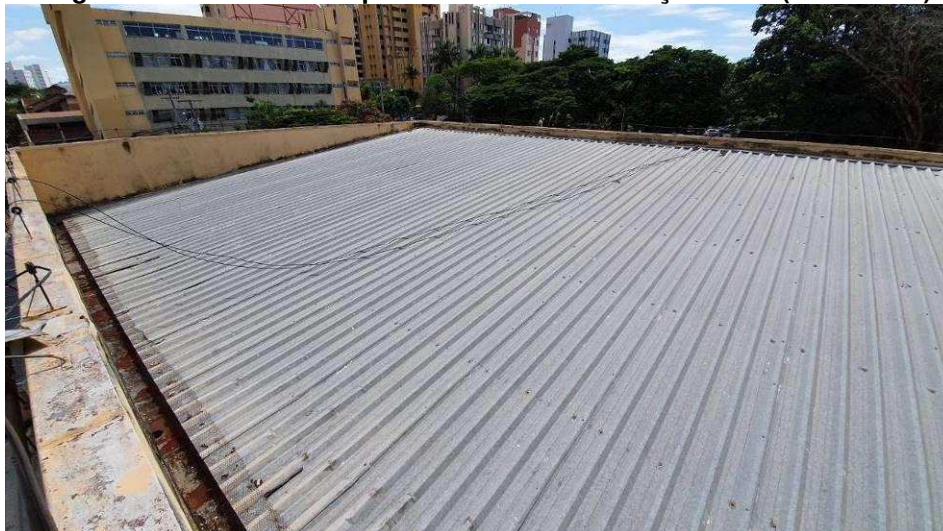
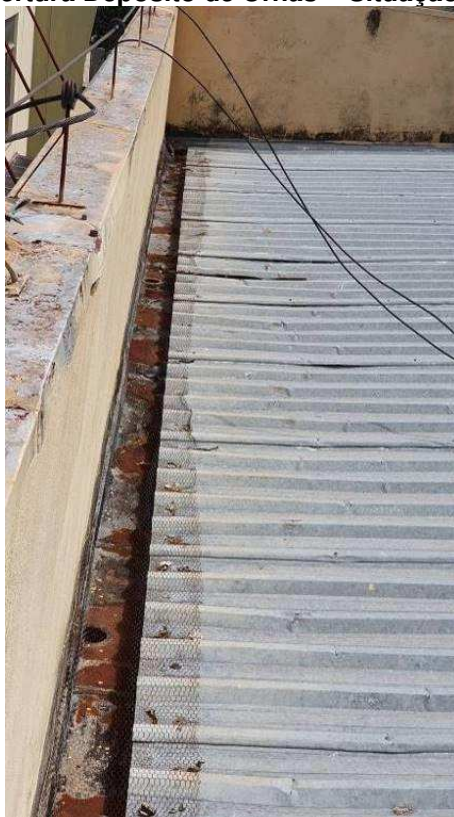
A Cobertura do depósito de urnas apresenta bom estado de conservação e também calhas limpas.

**Imagem 27 – Cobertura Depósito de Urnas – Situação atual (17/03/2019)**

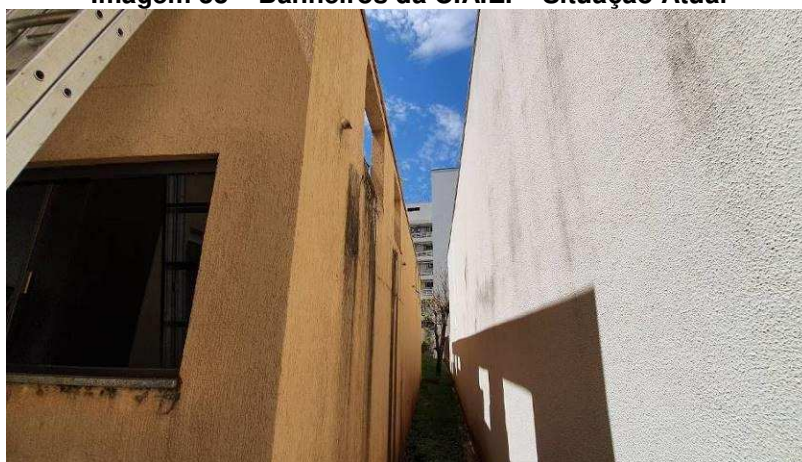
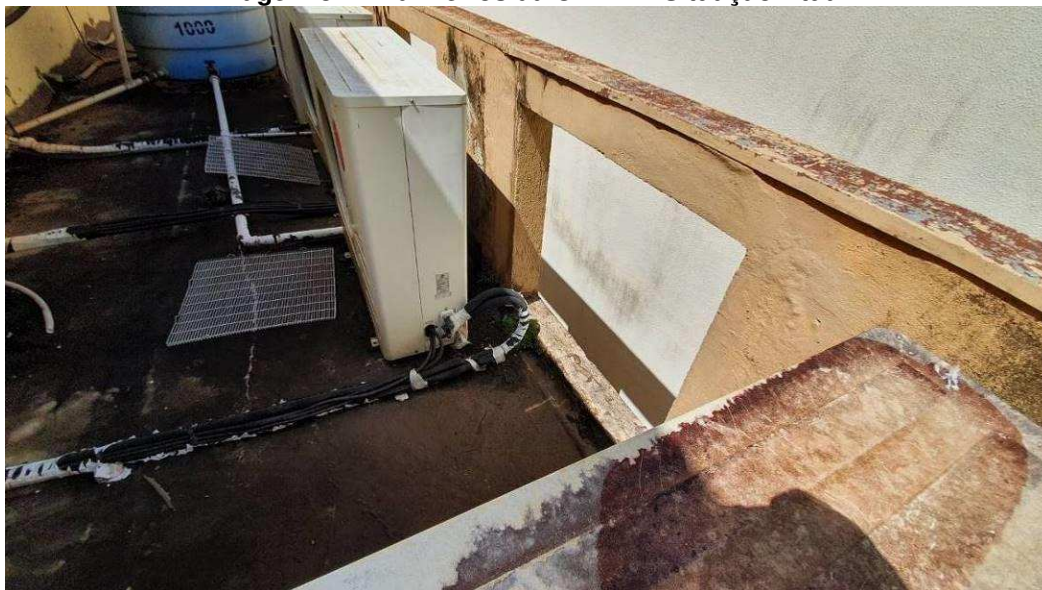
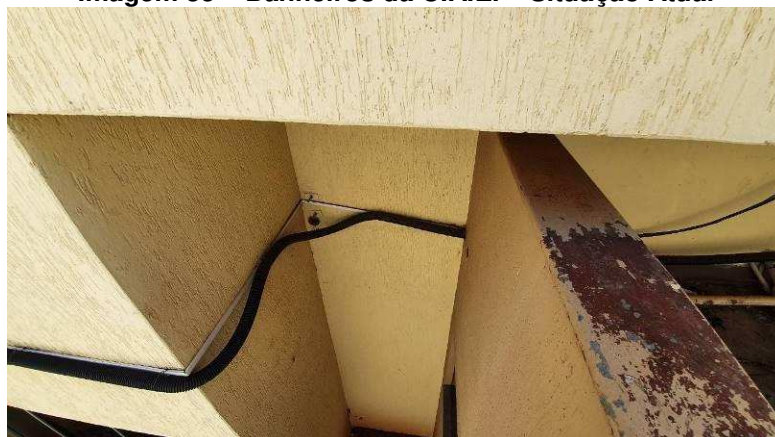
Um grande foco de infiltração foi identificado na laje dos banheiros da C.A.E., ocasionado pela falta de impermeabilização na laje acima, onde estão localizados os aparelhos de ar condicionado. Toda a parede aos fundos dos banheiros teve o revestimento danificado devido às águas pluviais.

**Imagem 33 – Banheiros da C.A.E. – Situação Atual**

Em reunião ficou decidido que a cobertura sobre a laje dos cartórios será realizada sem a necessidade de remoção e reinstalação dos aparelhos de ar condicionado, pois a cobertura será executada com beiral grande, sem alvenaria nas laterais e sem fechamento das aberturas na platibanda, o que permitirá a ventilação dos aparelhos.

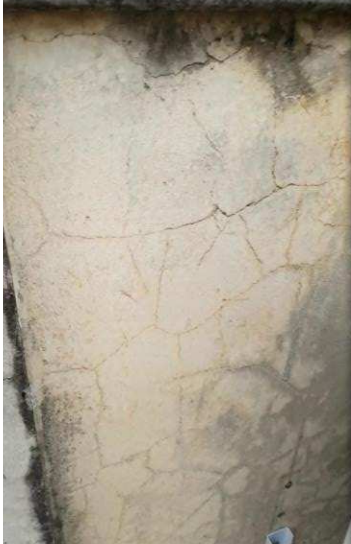
As platibandas da edificação apresentam em alguns pontos fissuras no revestimento, outros pontos do revestimento das platibandas também

**Imagem 38 - Platibanda Ampliação (Interna)**

- Pintura do piso das lajes técnicas com tinta emborrachada impermeabilizante;
- Limpeza e execução de nova pintura na parte de baixo das lajes técnicas;
- Limpeza e execução de nova pintura da área externa das platibandas;
- Tratamento dos pontos críticos das fissuras existentes na área interna da platibanda;
- Limpeza e aplicação de selador, textura e pintura na parte interna das platibandas;

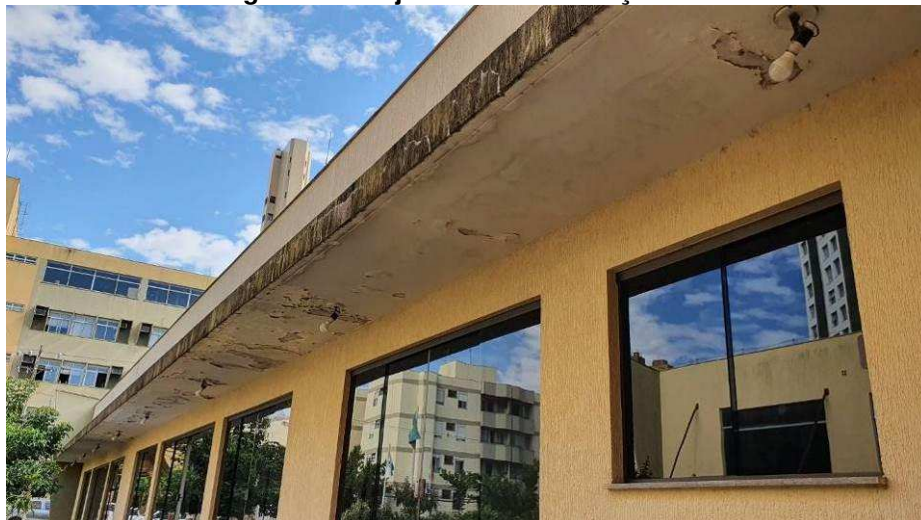
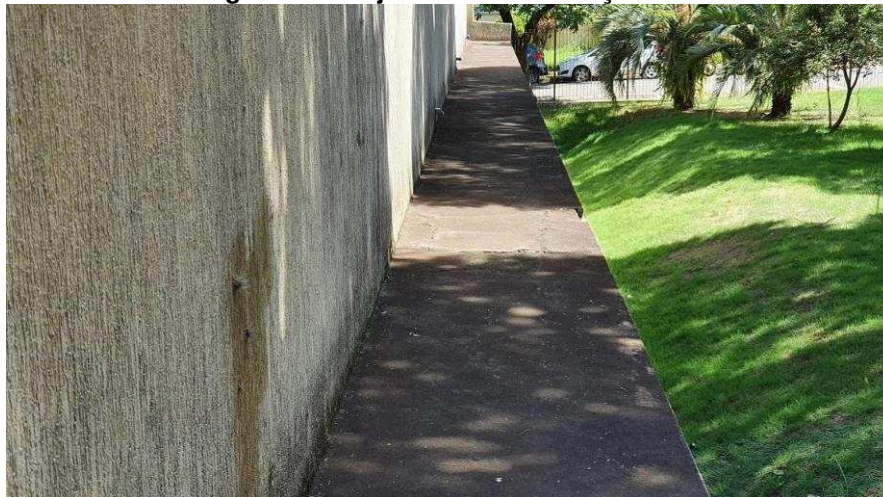
A laje técnica (marquise) localizada no perímetro da edificação dos Cartórios, impediu que as janelas da edificação tivessem problemas de infiltração, porém, aparentemente nenhum tipo de impermeabilização foi executada na laje, fato que ocasionou o descascamento da tinta no lado inferior da laje. A platibanda acima da laje técnica também apresenta sinais de desgaste devido à falta de impermeabilização.

**Imagem 39 – Laje Técnica – Situação Atual**

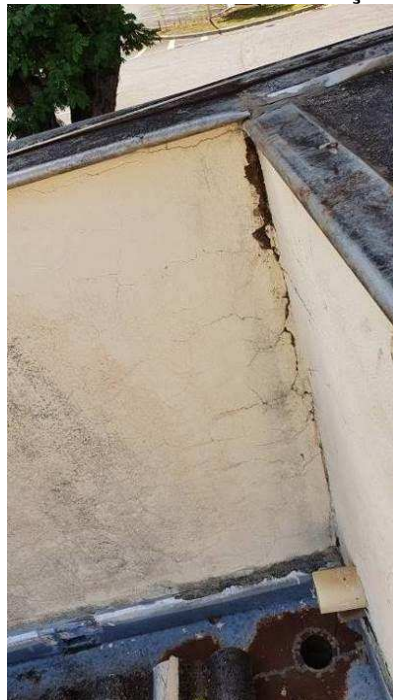
**Imagem 41 – Platibandas – Situação Atual**

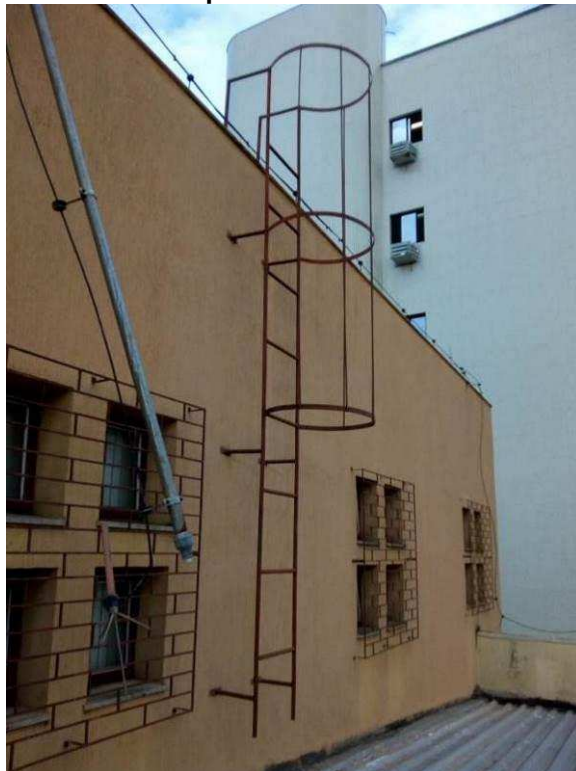
**Imagem 56 – Escada Marinheiro para acesso a cobertura do Depósito de Urnas**

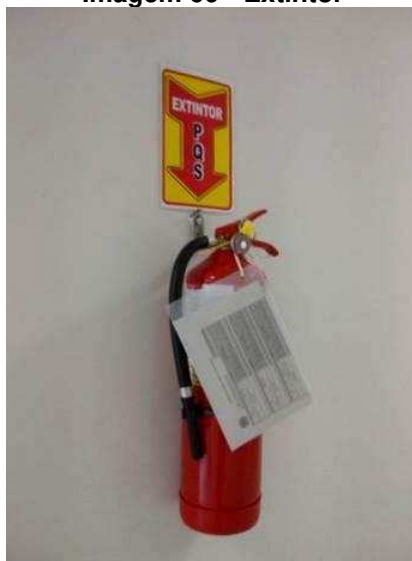
**Imagem 60 - Extintor**

sinalização existente dos equipamentos de combate a incêndio também não corresponde com os modelos de placas atualmente recomendados pela norma.

Os itens necessários para a adequação da edificação junto às normas do corpo de bombeiros são serviços extremamente necessários e devem ser executados na prestação de serviços a serem licitados ainda no ano de 2020.

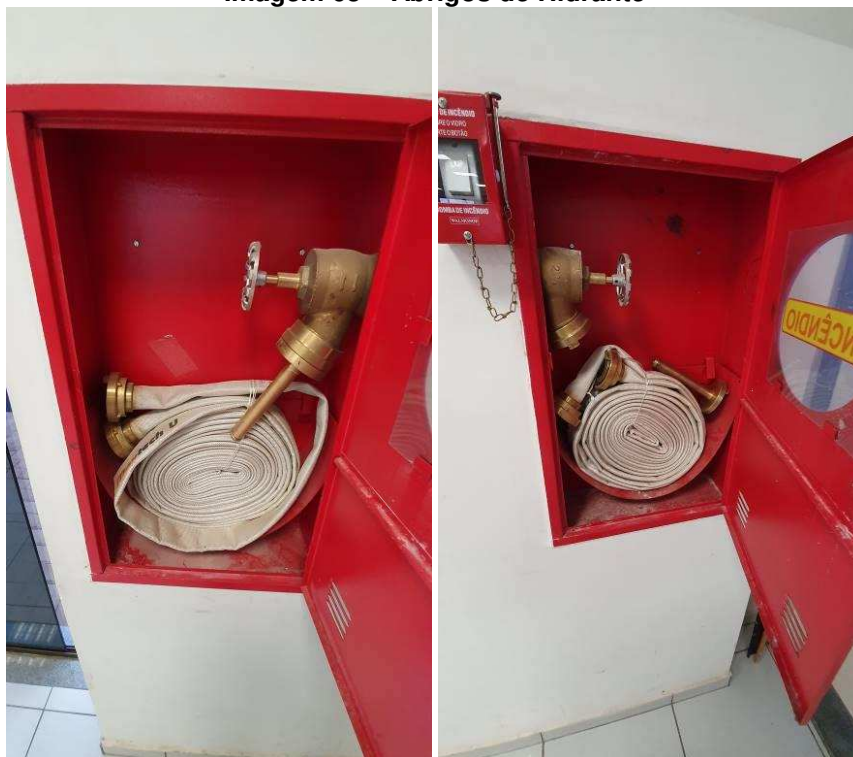
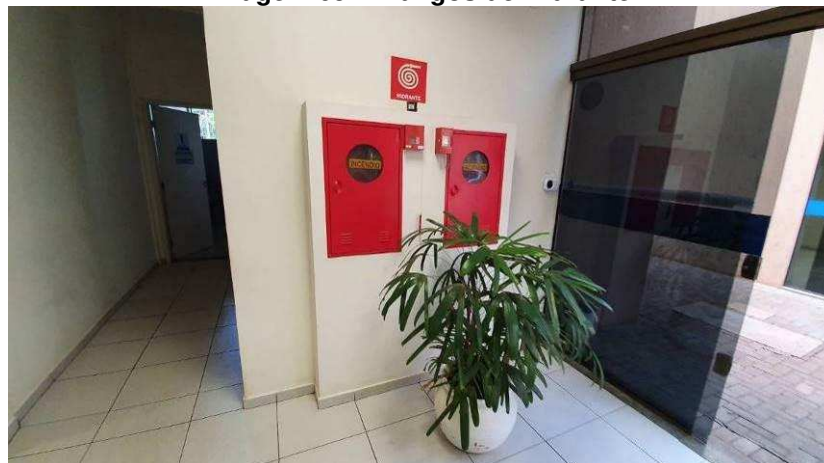
Os Abrigos de Hidrante possuem esguicho tipo agulha e chave Storz. As mangueiras dos abrigos devem receber especial atenção, pois nenhuma possui indicação de inspeção ou teste hidrostático.. No projeto não existe indicação para que os hidrantes da Sala Multiuso e da edificação dos Cartórios fossem duplos, porém os mesmos foram assim executados, o projeto prevê que cada abrigo desses possua 2 mangueiras de 15m tipo 2, e o hidrante localizado na C.A.E. possua 2 mangueiras de 20m, também tipo 2. Como foi executado 2 abrigos onde deveria existir apenas 1, é ideal que cada abrigo a quantidade de mangueiras recomendada em projeto.

**Imagem 63 – Abrigos de Hidrante**
