## TRIBUNAL REGIONAL ELEITORAL DO PARANÁ

## ESTUDO TÉCNICO PRELIMINAR DE ENGENHARIA

PAD Nº 1704/2021

Levantamentos das necessidades e  
estudo de soluções para  
adequação do edifício que abriga o  
Fórum Eleitoral de Ponta Grossa

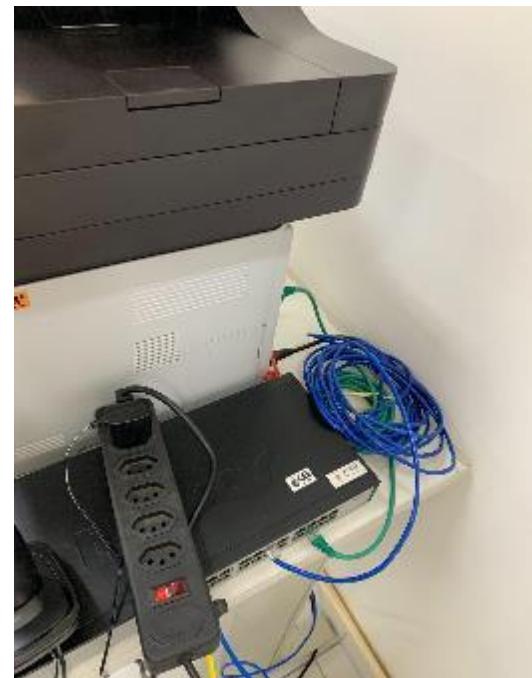
Os servidores das 3 zonas eleitorais relataram que a quantidade de pontos de rede é insuficiente. Para conectar alguns equipamentos como impressoras, computadores ou telefones IP, em alguns casos, é necessário o uso de switches. Houve também uma solicitação para executar pontos de rede adicionais na CAE, para uso no atendimento de final de prazo.

Para atender essas demandas, recomenda-se instalar pontos de rede adicionais em infraestrutura independente da existente, serão previstas ainda extensões para uso de telefonia nas dependências dos cartórios. Essa solução possibilita manter os serviços do cartório enquanto, em paralelo, é executada a infraestrutura

complementar aparente, através de eletrodutos de pvc com fixação nas paredes e tomadas de sobrepor.

Porém, é muito importante ressaltar que, apesar de ser uma solução de mais rápida execução e menor impacto nos serviços do Fórum Eleitoral, o uso de eletrodutos aparentes prejudica a estética dos ambientes, atualmente toda a infraestrutura elétrica e de rede é embutida nas paredes.
