TRIBUNAL REGIONAL ELEITORAL DO PARANÁ

ESTUDO TÉCNICO PRELIMINAR DE ENGENHARIA

PAD nº 13972/2016

**Levantamentos das
necessidades e estudo de
soluções para adequação do
edifício que abriga o Fórum
Eleitoral de Palmas**

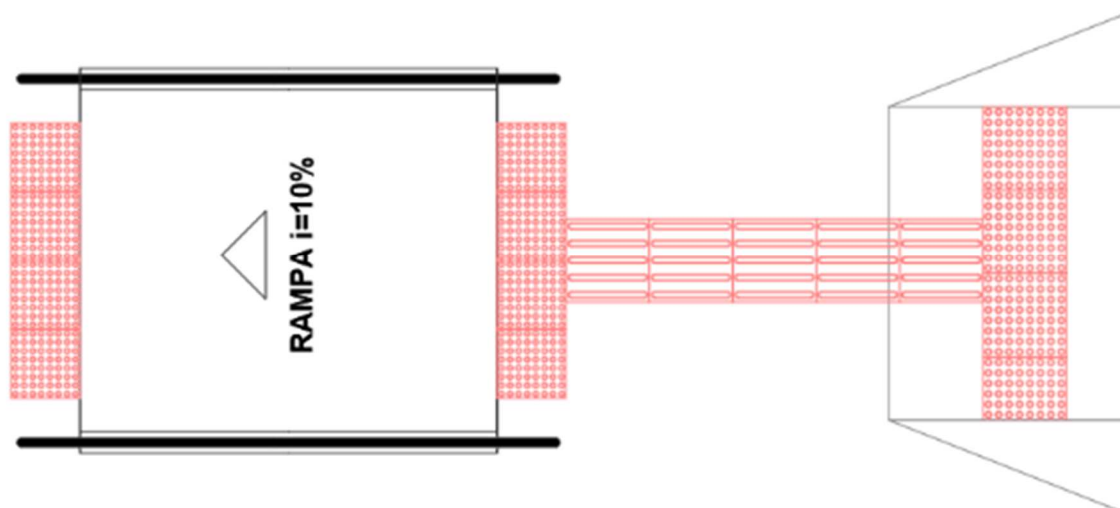
Imagem 5 – Piso tátil passeio público – Proposta Solução 1-B

O restante do passeio público em frente ao terreno permaneceria sem piso tátil, em desconformidade com a norma vigente e poderia ser realizado futuramente. Pela inclinação do acesso ao Fórum ser de 7,33%, o que é considerado como rampa, deve ser executada uma guia de balizamento com guarda corpo, não sendo necessário piso tátil ao longo de sua extensão. Deve ser executado piso tátil do portão até a porta da CAE.
