TRIBUNAL REGIONAL ELEITORAL DO PARANÁ

FÓRUM ELEITORAL MANGUEIRINHA

Relatório de vistoria técnica da edificação

Elaboração de relatório de vistoria técnica do Fórum Eleitoral de Manguinhos

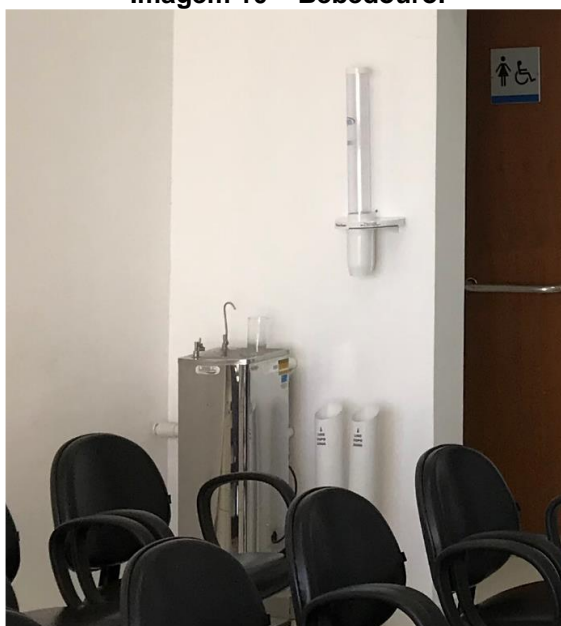
Imagem 10 – Bebedouro.

O bebedouro, Imagem 10, não é do tipo acessível, estando em total desacordo com a NBR 9050/2015. O porta-copos encontra-se instalado em altura incorreta, fora da faixa de alcance PCD.
