TRIBUNAL REGIONAL ELEITORAL DO PARANÁ

ESTUDO TÉCNICO PRELIMINAR DE ENGENHARIA

PAD nº 6685/2020

Levantamentos das necessidades
e estudo de soluções para
adequação da acessibilidade na
edificação do Fórum Eleitoral de
Curitiba

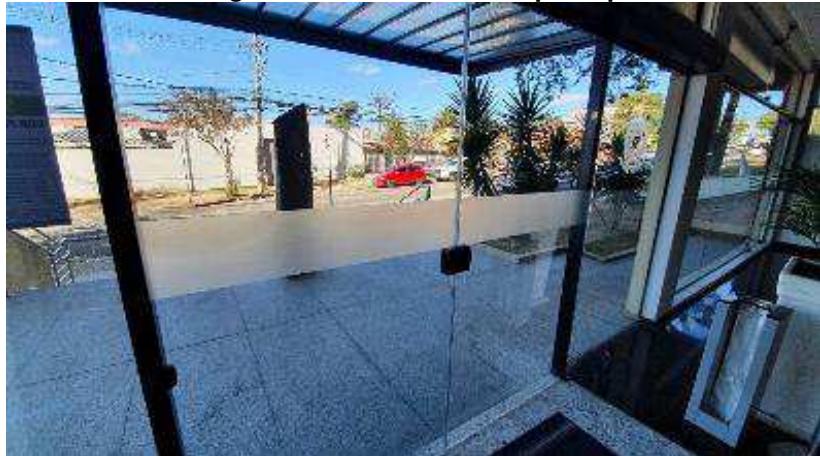
Imagen 8 - Portaria – Porta principal

A porta principal da edificação sede, na portaria, não apresenta a simbologia tátil, indicando a permissão de entrada com cão guia.

A sinalização visual existente na porta não tem continuidade em toda a parede envidraçada, a faixa possuí largura de 20 centímetros, acima do mínimo recomendado (5cm) porém está localizada em altura acima do limite estipulado na norma NBR 9050:2020.

A norma pede que a faixa seja instalada a uma altura entre 0,9m e 1,0m em relação ao piso acabado, a norma recomenda ainda que mais duas faixas sejam instaladas, uma entre 1,30 m e 1,40 m, e outra entre 0,10 m e 0,30 m, em relação ao piso acabado, a faixa existente na porta está instalada a uma altura de 1,07cm do piso acabado.

Não foi identificada outra solução que possa representar relevantes ganhos econômicos ou de prazos além da execução dos serviços de instalação de piso tátil, conforme projeto técnico a ser elaborado e também da sinalização em braile na porta de entrada indicando a permissão de entrada de cão-guia e adequação da faixa de sinalização. (**Solução 2-A**)

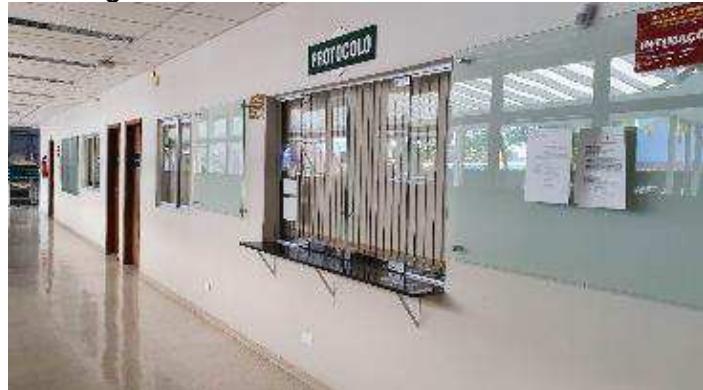
Imagen 9 – Guichê de atendimento - Protocolo

O guichê de atendimento do Protocolo não atende ao mínimo exigido pela norma para ser considerado acessível. O guichê possui altura de 0,92m do piso acabado, enquanto a norma exige que a altura seja entre 0,75 a 0,85m do piso. A profundidade mínima livre também está abaixo dos 0,30m exigido, o guichê possui apenas 0,21m de profundidade livre.

A única solução possível é o rebaixo do guichê de atendimento para os padrões de acessibilidade. (**Solução 3-A**)

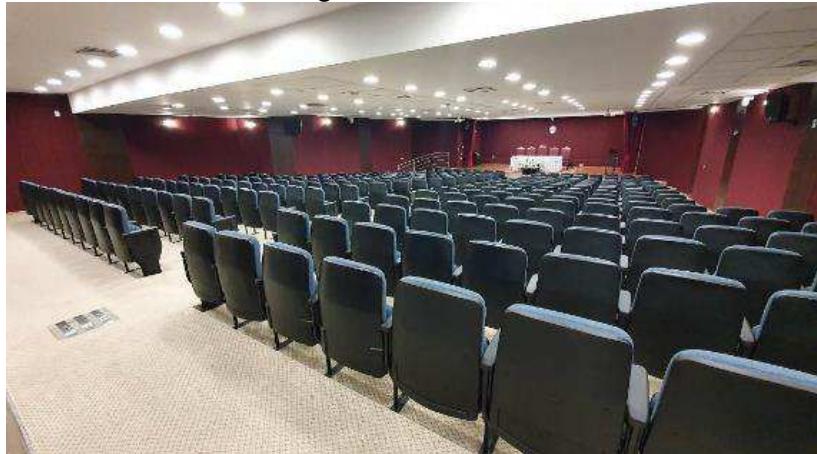
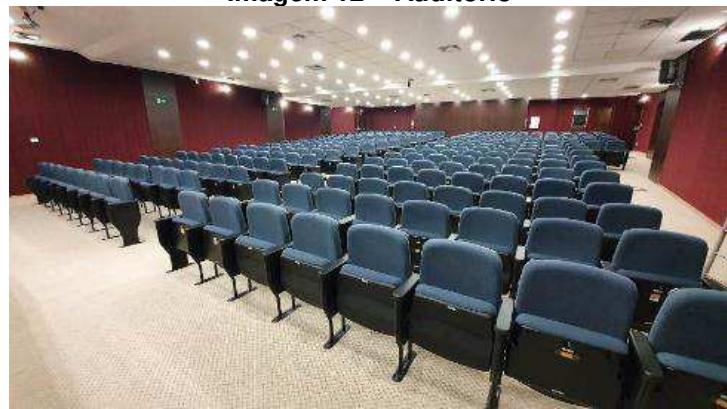
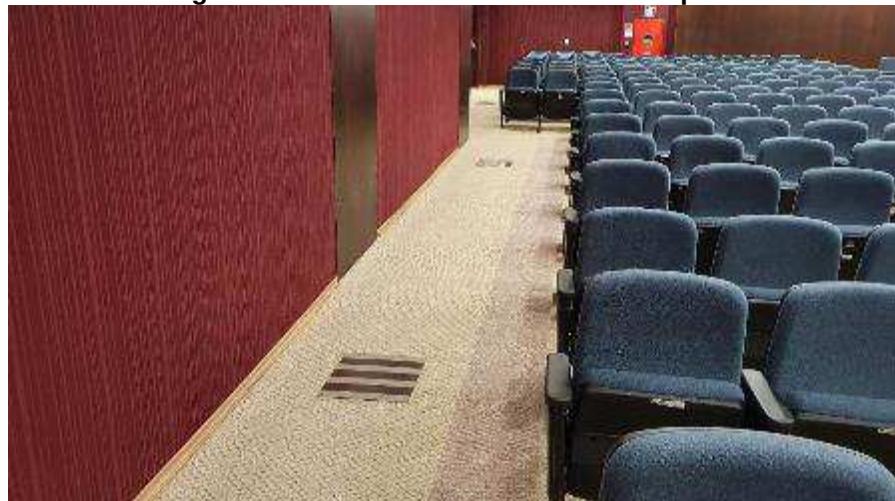
Atualmente os corredores laterais do auditório possuem larguras variáveis, entre 1,17m a 1,35, já o corredor central possui largura de 1,25m, a norma recomenda que a largura livre mínima seja de 1,50m e estipula o mínimo admissível como 1,20m. Nenhum dos corredores possuem corrimãos que atendam a norma NBR 9050:2020.

Imagen 11 – Auditório

Tendo em vista que já foi realizada a vistoria do Corpo de Bombeiros no Prédio Sede na qual não foi apontado nenhuma adequação necessária nos corredores do auditório, mesmo estes estando em desconformidade com as normas vigentes por não possuírem corrimão, e também levando em os parâmetros estabelecidos nos documentos PAD nº127219/2021 e 127945/2021, não serão apresentados nesse documento soluções para a instalação dos corrimãos no auditório. Ressalto, contudo, que em momento oportuno e futuro deverá ser efetuada a instalação dos corrimãos em acordo com as normas vigentes.

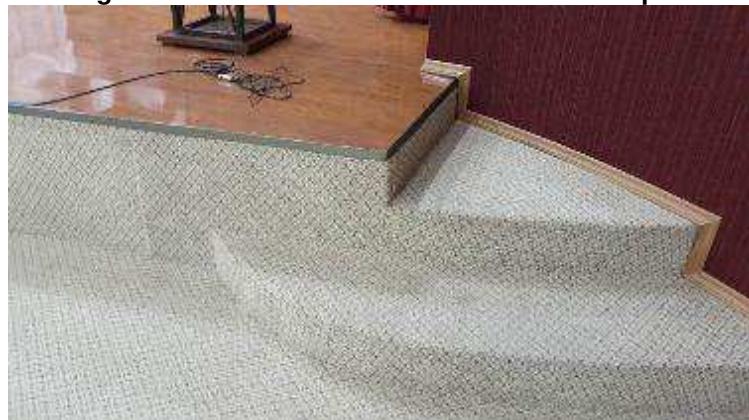
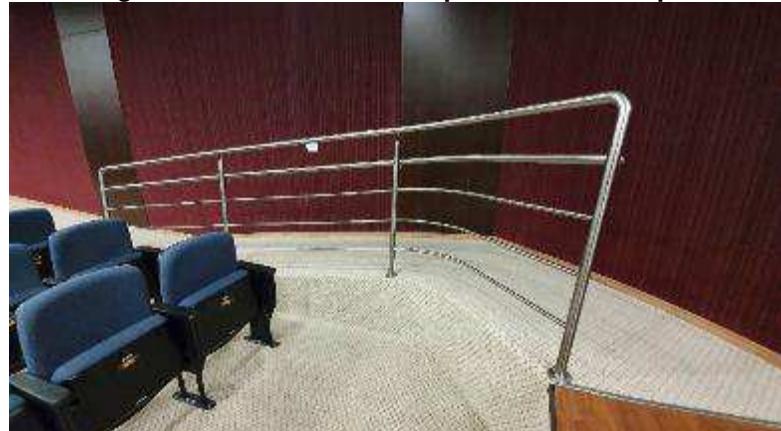
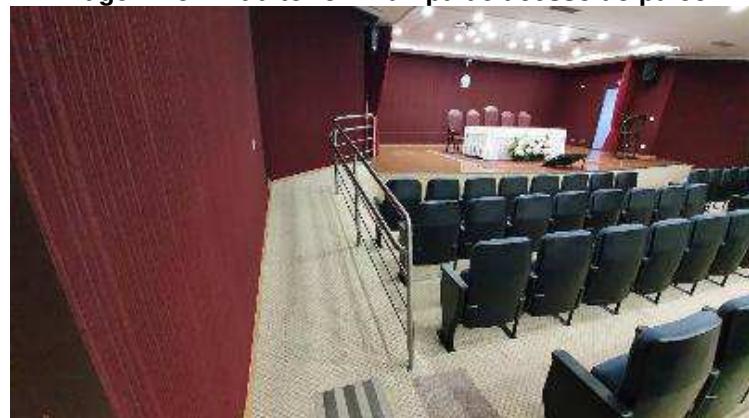
A norma NBR 9050:2020 exige que seja garantido na rota acessível interligação dos espaços para P.C.R. ao palco e aos bastidores. A rampa de acesso ao palco existente atende aos mínimos exigidos, e já possui corrimão.

Não se faz necessário a adequação do corrimão existente na rampa de acesso ao palco, pois nem corrimão nem guarda-corpo não é exigido na rampa de acesso ao palco.

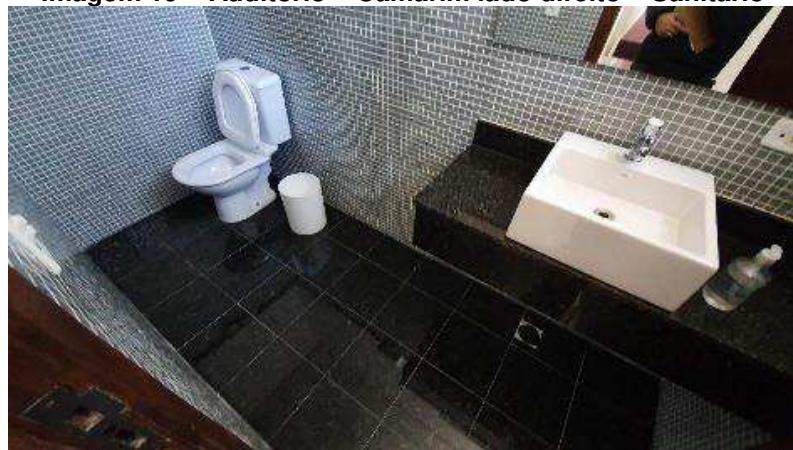
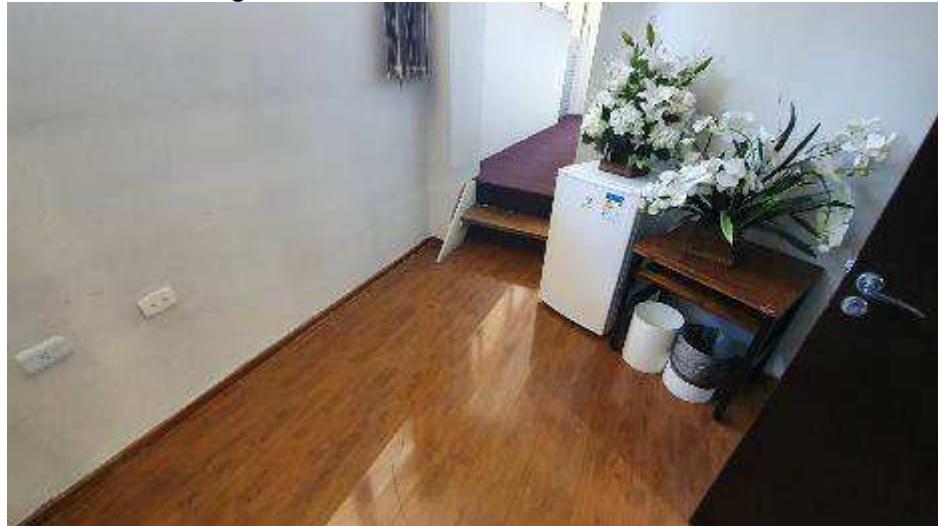
Imagen 19 – Auditório – Camarim lado direito – Sanitário

O camarim do lado direto não possuí desnível para o palco, podendo ser considerado como o camarim acessível. Nenhuma barra de apoio existe no banheiro, a porta possuí apenas 0,7m de largura, a pia está a uma altura de 0,9m do piso acabado, a bacia sanitária à 0,38m do piso, todas estas medidas estão em inconformidade com a norma.

Tendo em vista a solicitação de modificações e ampliações no palco do auditório previstas para serem executadas em 2021, em trâmite no PAD nº15232/2020, que irão acarretar também em modificações nos camarins, não será apresentada nesse documento solução para a implantação de sanitário acessível no camarim, sendo que esse deverá ser executado junto aos demais serviços no palco do auditório.

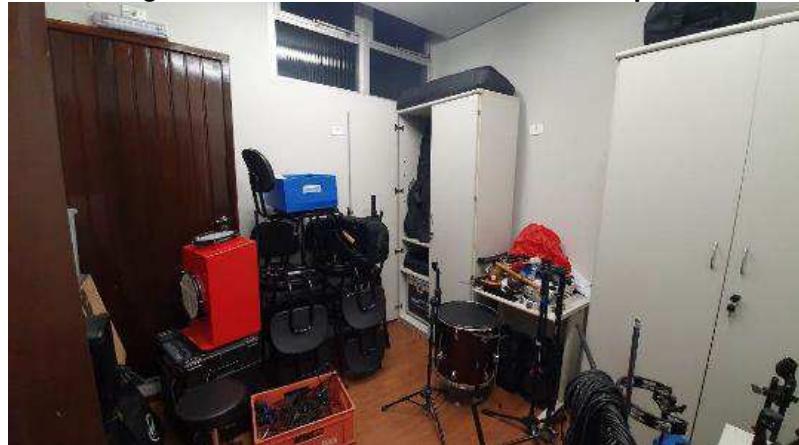
Imagen 23 – Auditório – Camarim lado esquierdo

Pelo menos um camarim para cada sexo deve ser acessível no auditório, quando existir somente um camarim de uso unissex, este deve ser acessível. O auditório do TRE possuí dois espaços para camarim, um em cada lado do palco, porém o acesso para o camarim do lado esquerdo possui desnível de 25cm com um degrau para acesso, não sendo possível utilizá-lo como camarim acessível, atualmente o camarim do lado esquerdo é utilizado como depósito de instrumentos musicais.

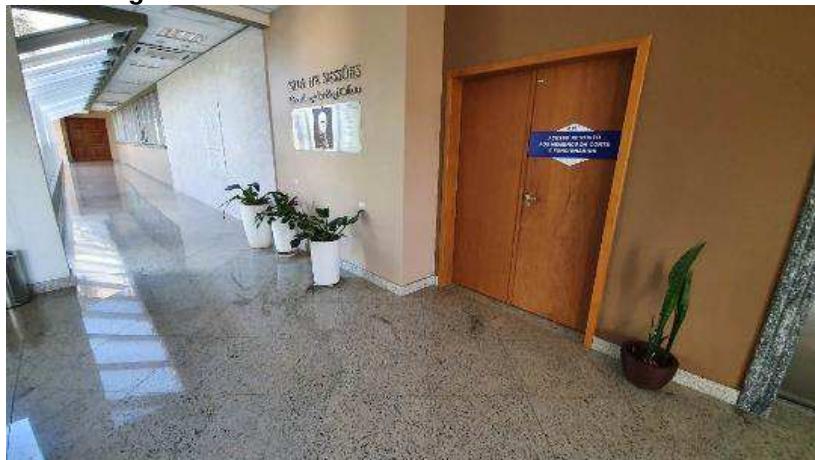
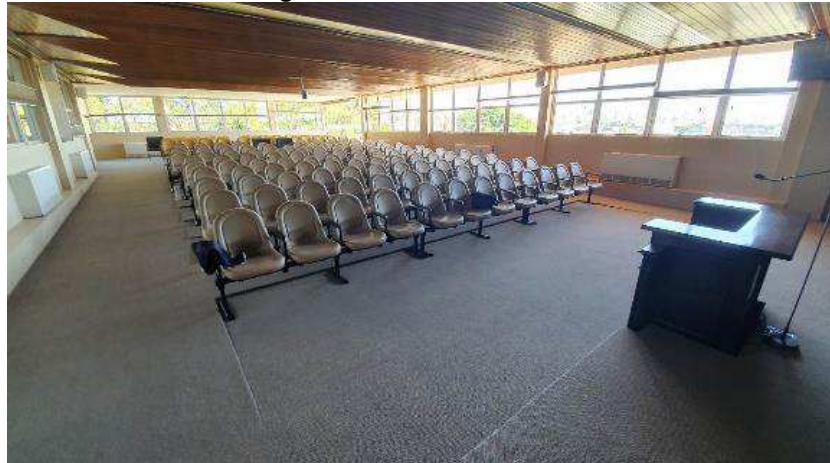
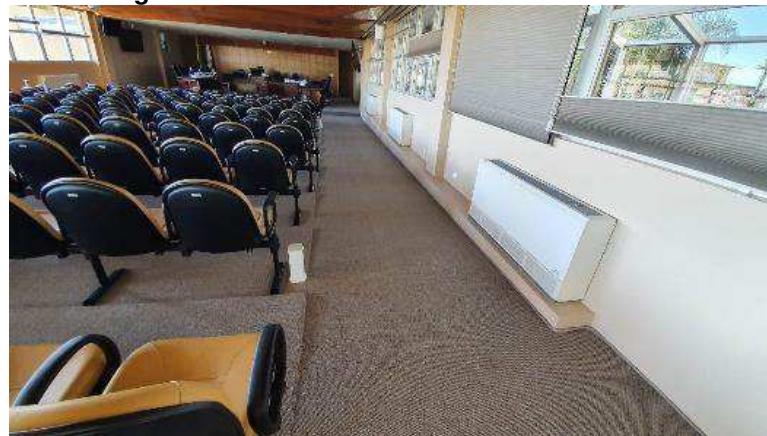
O ambiente da sala de sessões também não possui sinalização tátil no piso que permita seu acesso por pessoas com deficiência visual.

Na área interna apenas o corredor lateral esquerdo possuí largura suficiente para ser considerado rota acessível, porém existe degrau para acesso ao palco, assim não é possível acessar o palco utilizando cadeira de rodas sem ser através da entrada pela sala de acesso restrito aos membros da corte.

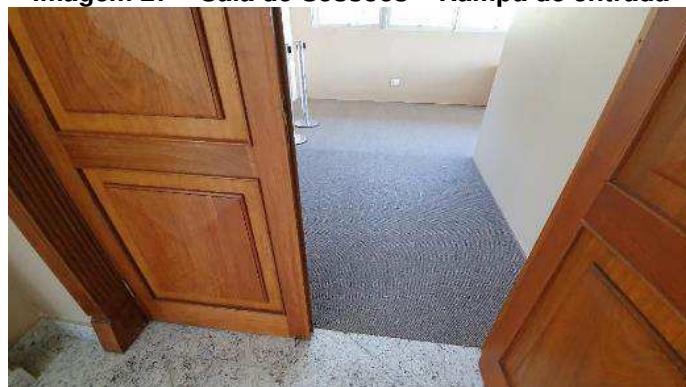
Imagen 27 – Sala de Sessões – Rampa de entrada

Na entrada da Sala de sessões existe uma pequena rampa, de largura 2,45m, sem corrimãos em nenhuma das paredes laterais, estando assim em desacordo com os requisitos da norma. Devido à largura da rampa ser superior à 2,40m é preciso também instalar um corrimão intermediário central. A rampa possuí inclinação de 10%, atendendo aos requisitos da norma para dimensionamento de rampas para situações excepcionais.

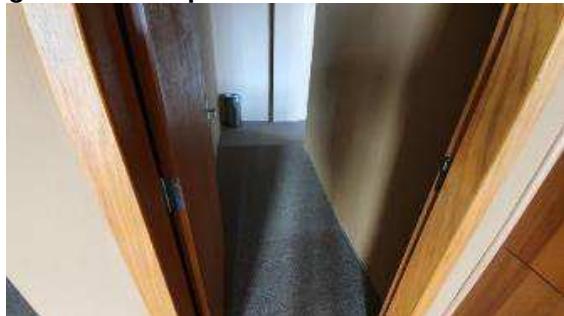
Imagen 28 – Rampa de acesso à Sala do Conselho

Também existe rampa sem qualquer tipo de corrimão entre a Sala de Sessões e a Sala dos membros da Corte, de acesso restrito.

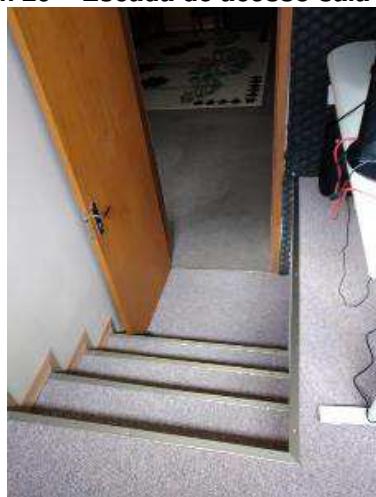
Imagen 29 – Escada de acesso sala técnica

Em vistoria recente realizada no Prédio Sede pelo Corpo de Bombeiros, após verificação de todo o ambiente da sala de sessões, foi solicitado que seja instalado corrimão e guarda-corpo apenas na escada e no desnível existente no acesso à sala técnica da sala de sessões, contratação esta que já está sendo elaborada pela SOP, junto a outras solicitações realizadas durante a vistoria. Contudo como não foi solicitado pelos vistoriadores a instalação de corrimãos nas demais rampas existentes na Sala de Sessões, mesmo estes estando em desconformidade com as normas vigentes por não possuírem corrimão, e tendo em vista os parâmetros estabelecidos nos documentos PAD nº127219/2021 e 127945/2021, não serão apresentados nesse documento soluções que incluam a instalação dos corrimãos nos demais pontos da Sala de Sessões. Ressalto, porém, que em momento oportuno e futuro deverá ser efetuada a instalação dos corrimãos em acordo com as normas vigentes.

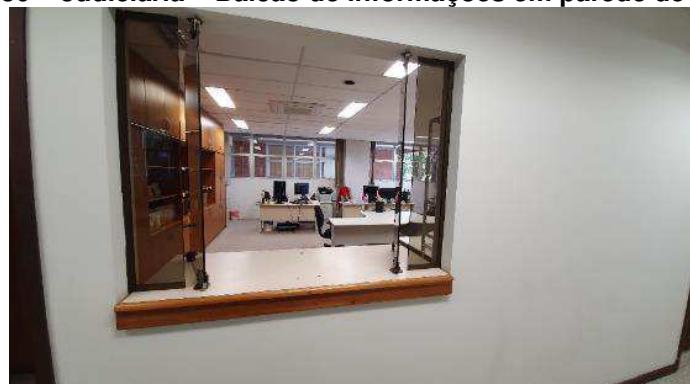
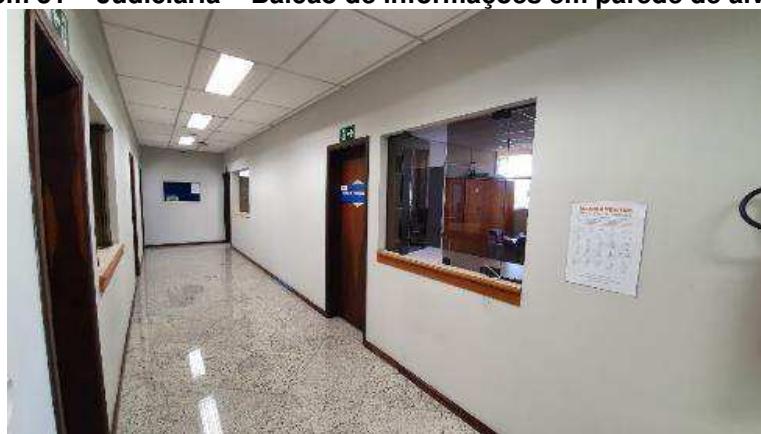
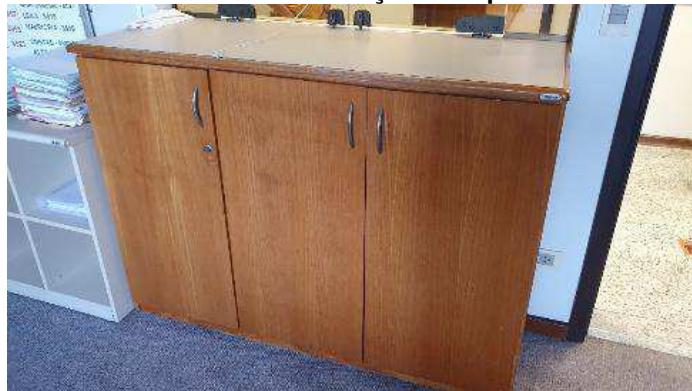
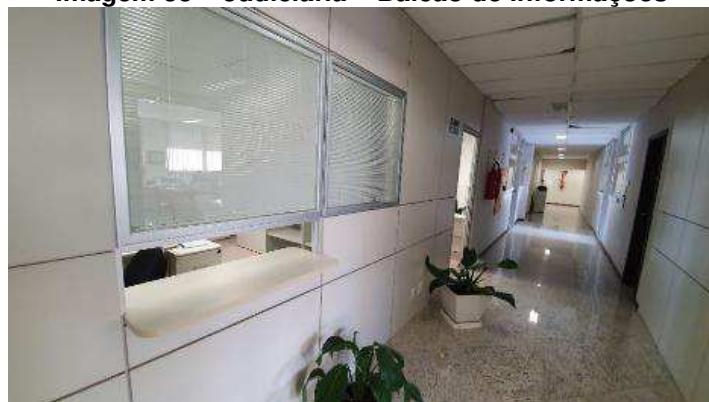
Conforme relatado pelos servidores que atuam nas salas da judiciária, no nível 04 do prédio Sede, é realizado o atendimento a advogados e partidos políticos nos guichês de atendimento nas divisórias, atualmente os guichês nas divisórias possuem 15cm de profundidade livre, 90cm de largura e estão instalados a 100cm do piso acabado, os guichês existentes nas paredes de alvenaria, apesar de possuir maior largura (110cm), estão instalados a uma altura de 105cm do piso acabado, estes têm a bancada de madeira formada por mobiliário interno.

Assim também é necessário fazer a adequação dos guichês para atender à altura, largura e profundidade livre. Os serviços nos guichês nas paredes de alvenaria são de baixa complexidade e baixo custo, e de única solução, contudo, as divisórias existentes são de material que somente é manuseado por empresa especializada, devido à complexidade dos encaixes e do sistema como um todo, sendo assim, a contratações desses serviços podem ser feitos nessa contratação (**Solução 4-A**) ou através de contrato da SMIC com empresa especializada para alterações e manutenções nesse tipo de divisórias.

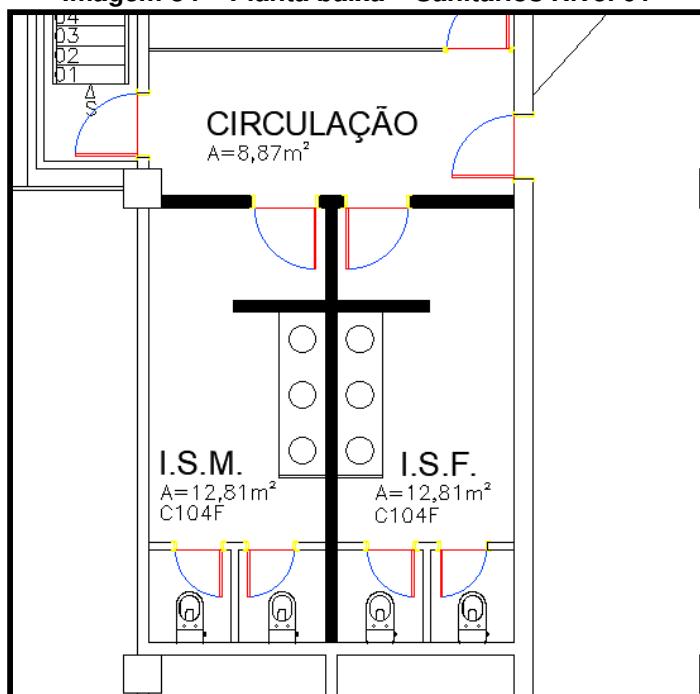
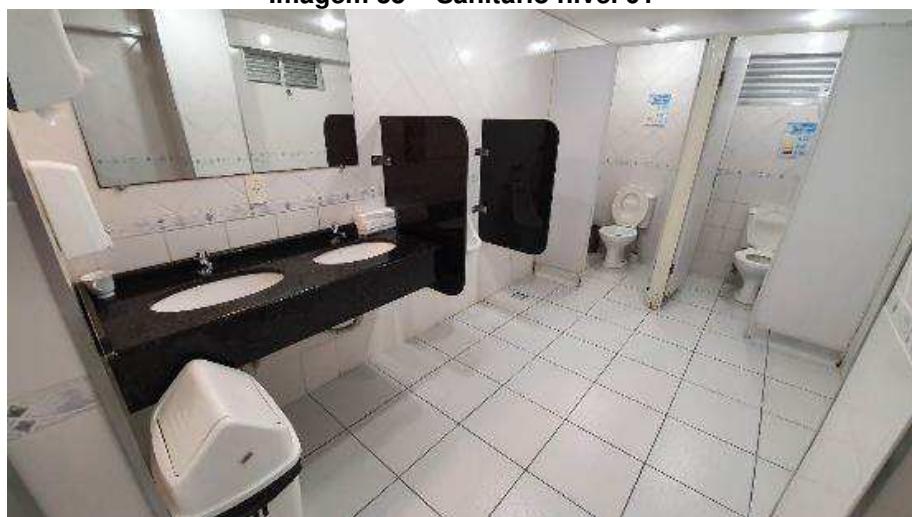
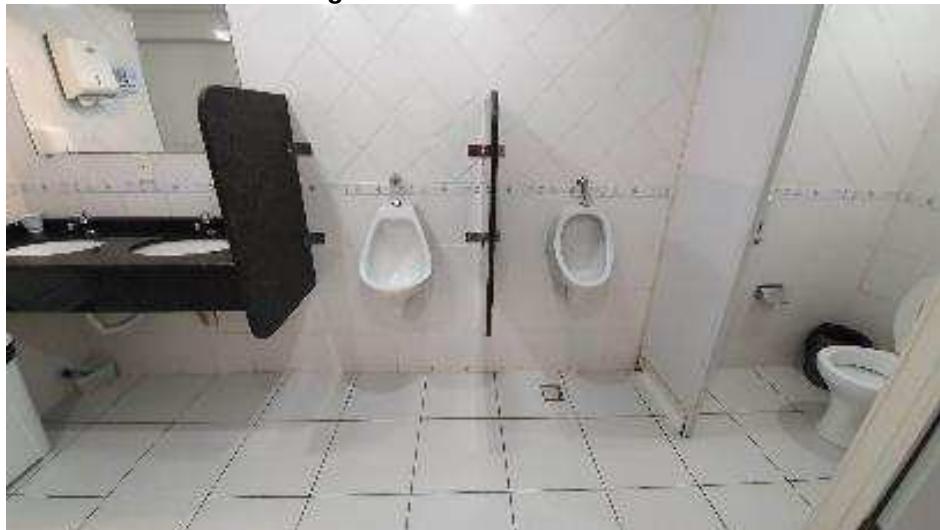
O banheiro mais próximo da rota acessível no nível 01 é localizado junto à biblioteca, existe desnível entre o piso do corredor e do ambiente da biblioteca.

Atualmente nenhum dos banheiros conta com barras de apoio, as alturas da bacia sanitária e dos lavatórios também não atendem aos requisitos da norma e não existem barras de apoio junto às bacias sanitárias, este encontra-se instalado à 0,56m da parede lateral e à 0,42m de altura a partir do piso acabado, ambas medidas irregulares se comparadas ao exigido pela norma. Os boxes para os sanitários possuem dimensões de 1,16x1,18m, duas dimensões abaixo do mínimo exigido em norma.

Como o sanitário masculino conta com mictórios, um destes também precisaria ser adequado, ou deve ser realizada a remoção de ambos os mictórios. Atualmente o mictório possui 0,69m de altura, ultrapassando o limite da norma, também não existem barras de apoio junto ao mictório e as divisórias deveriam possuir 1,20m de altura, atualmente possuem apenas 0,9m.

A bancada do lavatório está fora de norma, pois os lavatórios estão instalados a uma altura de 0,86m, sendo que o máximo é 0,8m, nenhuma barra de apoio existe junto aos lavatórios.

Consiste na adequação completa dos dois sanitários para os padrões de acessibilidade, considerando a troca pontual do revestimento cerâmico das paredes e do piso, apenas onde se fizer necessário, como por exemplo na área do piso dos vasos sanitários, devido ao reposicionamento, e na área de paredes onde for feito o reposicionamento das tubulações das bacias sanitárias e dos lavatórios, contudo é importante ressaltar que os pequenos furos ocasionados no reposicionamento das barras de apoio e também a diferença de tonalidade entre as cerâmicas novas e antigas prejudicam a estética dos ambientes.

Para a adequação propõem-se que no sanitário masculino os mictórios sejam removidos e substituídos por um box para uso geral e um box acessível, espelhado para o sanitário feminino.

As divisórias dos sanitários precisam ser substituídas para atender às dimensões mínimas exigidas em norma, a depender do estado de conservação das divisórias após a remoção, essas podem ser reaproveitadas.

Os lavatórios serão adaptados para possuir uma cuba sem rebaixo e uma cuba com rebaixo na altura acessível, conforme já executados em outros Fóruns Eleitorais. A cuba na área rebaixada será do tipo semi-encaixe e deve possuir torneira com alavanca. Os espelhos serão substituídos por novos, sendo que um desses deve possuir as

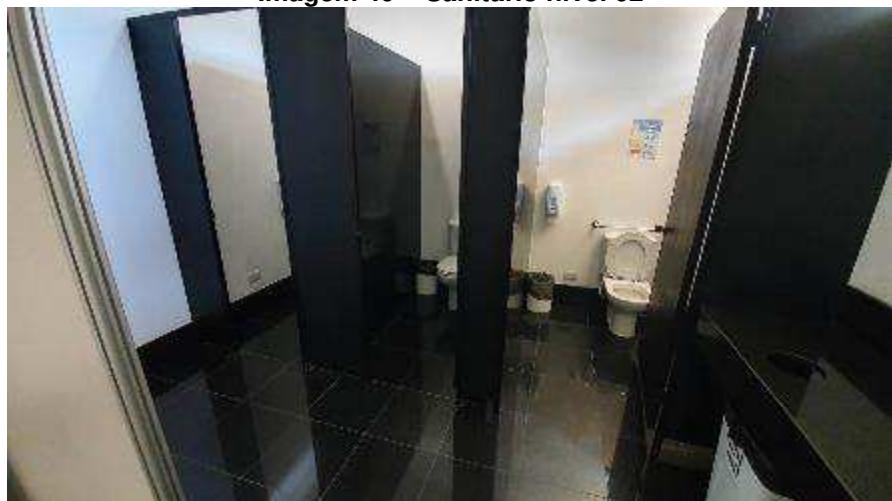
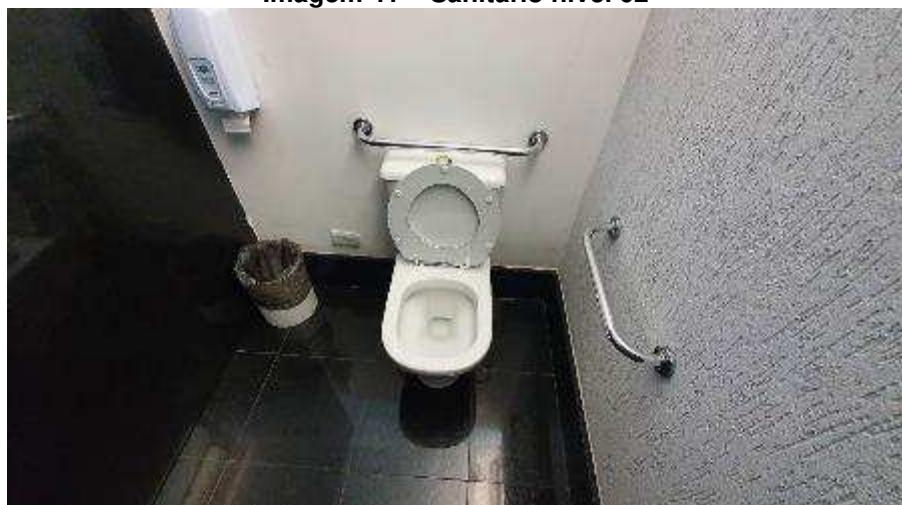
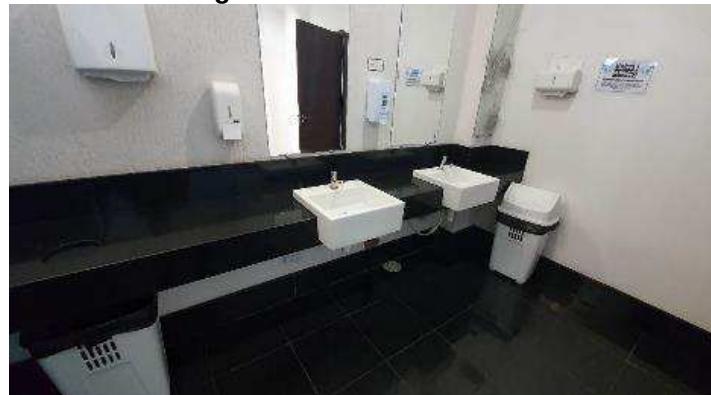
No nível 02, nos sanitários próximos ao auditório, já existe em cada sanitário um box com barras de apoio para a bacia sanitária, porém estão instaladas com dimensões e alturas incorretas. A porta do box acessível tem seu sentido de abertura para dentro e não possuí barra de apoio, estando assim fora dos padrões da norma. Nenhum dos lavatórios conta com barras de apoio, e todos estão instalados à uma altura de 0,88m, a norma exige que o lavatório acessível esteja a uma altura de 0,8m do piso acabado. As dimensões dos boxes atuais dados como acessíveis não atendem ao mínimo exigido pela norma vigente.

Consiste na adequação completa dos dois sanitários, com alterações de layout das divisórias internas dos sanitários para atender às dimensões mínimas do box acessível, com adequação também dos lavatórios existentes. A solução engloba também a instalação de todas as barras de apoio necessárias, nas bacias sanitárias, lavatórios e portas, e a adequação da altura dos acessórios existentes, com a reutilização de todos os elementos sempre que possível.

Como não existe revestimento cerâmico nas paredes dos sanitários, é preciso, após os serviços executar nova pintura nas paredes, além da substituição do revestimento cerâmico de piso, visando maior economicidade estes serviços serão executados pontualmente, apenas onde se fizer necessário. Essa solução é a mais econômica, contudo é importante ressaltar que os pequenos furos ocasionados no reposicionamento das barras de apoio e também a diferença de tonalidade entre as cerâmicas novas e antigas e entre a área pintada e a área com pintura antiga prejudicam a estética dos ambientes.

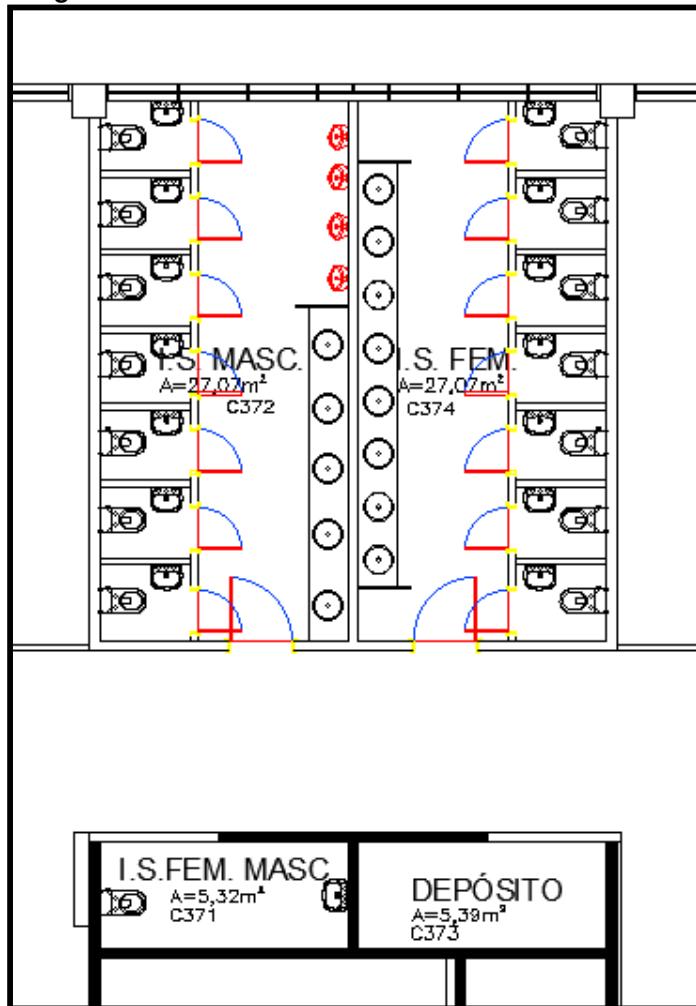
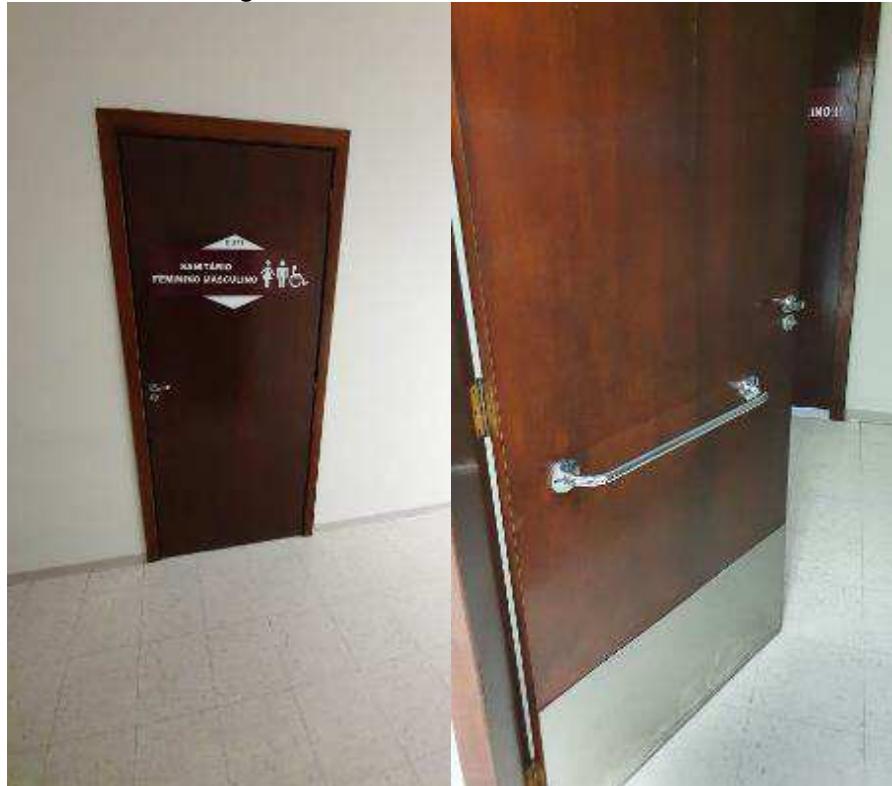
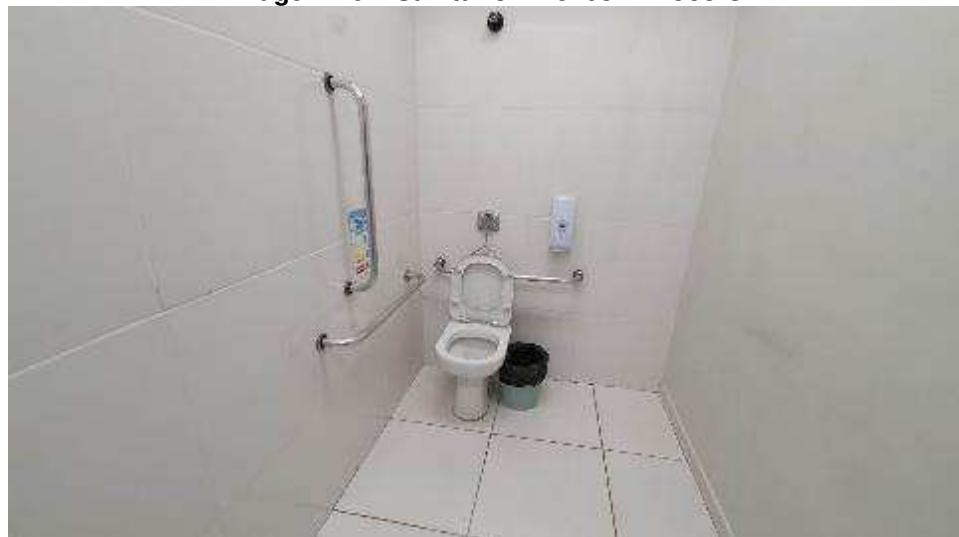
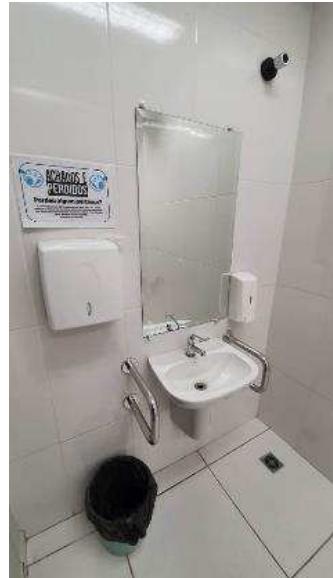
No nível 3, os sanitários mais próximos à rota acessível, no Bloco B, não possuem acessibilidade alguma. Porém no corredor da SECGS, ainda no nível 3, existe sanitário acessível, no Bloco C, que atende todos os requisitos da norma vigente.

Dentre as soluções possíveis, a mais efetiva, pois considera o uso do sanitário acessível já existente, sem interferências nos sanitários do Bloco B, envolve apenas os serviços de instalação de alarme de emergência no sanitário acessível do Bloco C (**Solução 7-A**). Quaisquer outras soluções envolveriam custos muito superiores.

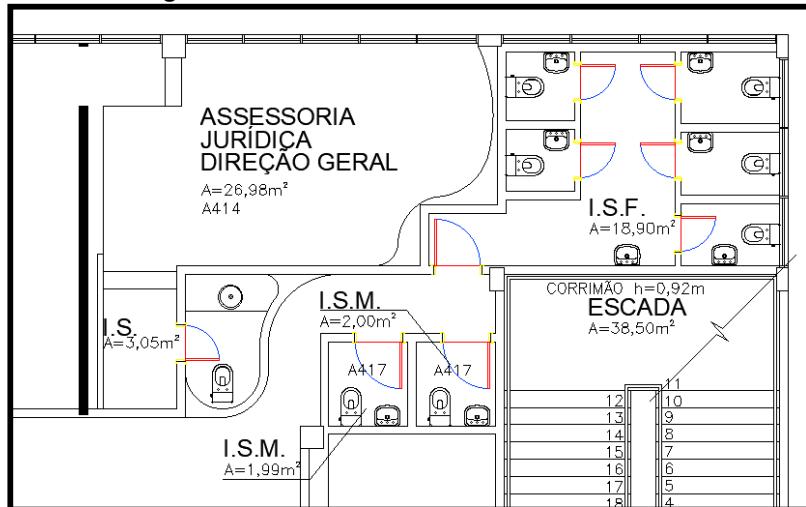
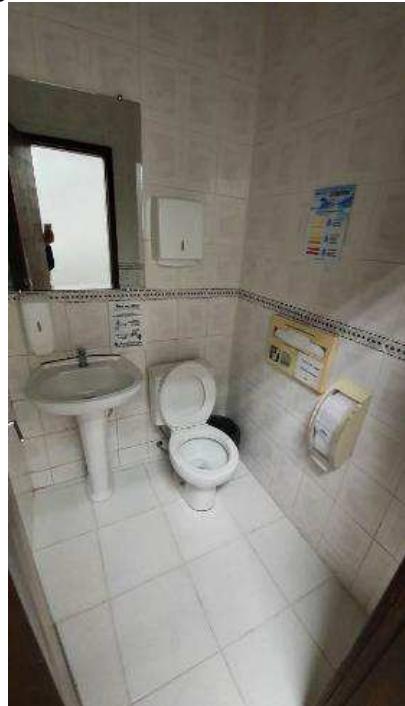
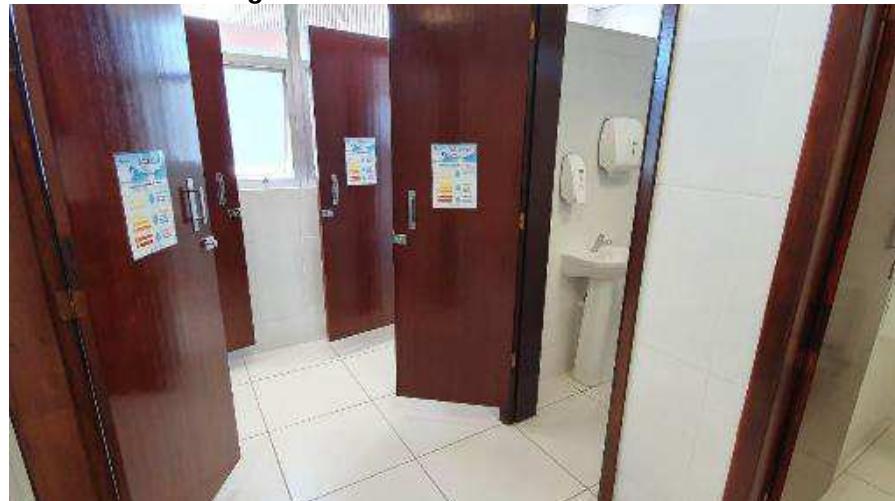
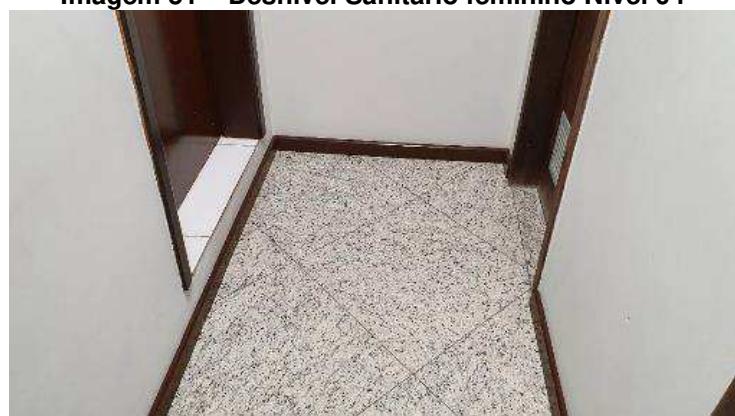
Próximo ao elevador do nível 4, existe sanitário feminino com 5 boxes, cada qual com bacia sanitária e lavatório individual, porém nenhum com acessibilidade, e também dois sanitários masculinos com portas separadas. O sanitário feminino possuí desnível na entrada, tornando-o mais difícil de adaptação.

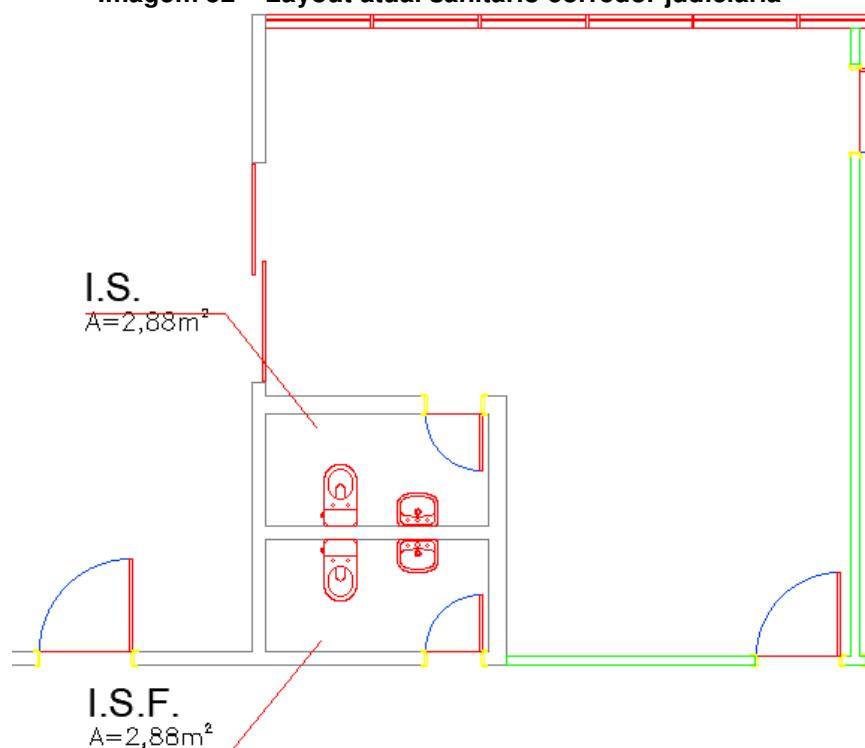
Imagen 52 – Layout atual sanitário corredor judiciária

Ainda no nível 4, no corredor da judiciaria existe outro sanitário que pode ser adequado para atender os requisitos da NBR 9050:2020, atualmente existem dois sanitários no local, um voltado para dentro da sala e outro voltado para o corredor, para atender a norma seria necessário diminuir ou eliminar o sanitário voltado para a sala, além de outras adequações.

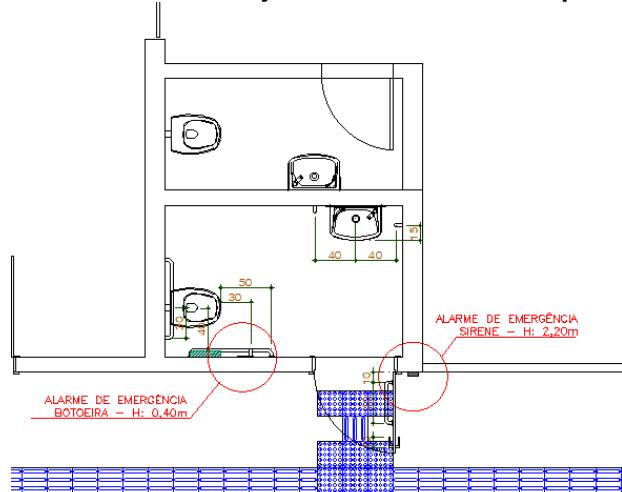
Imagen 56 – Sanitário corredor judiciária Nível 04 – Proposta adequação

Para que seja feita a adequação no sanitário do corredor da judiciária para atender às dimensões mínimas do sanitário acessível são necessários serviços envolvendo o deslocamento do sanitário interno da sala, as quais implicariam na diminuição de uma pequena área da sala em questão. Devido à complexidade dos serviços necessários, é uma solução de custo médio, mas que atende todos os requisitos da norma vigente.

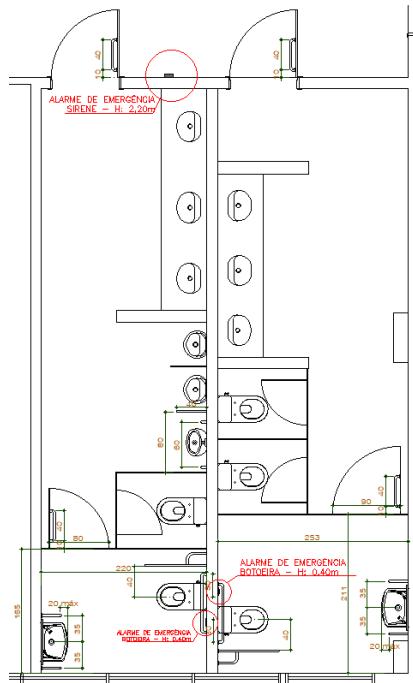
Imagen 57 – Sanitário corredor judiciária Nível 04 – Proposta adequação

Ainda se faz possível a adequação dos sanitários coletivos localizados próximo a sala multiuso, ao final do corredor da judiciária. São serviços também com um pouco superior à adequação do sanitário no corredor da judiciária, contudo, propõem-se que sejam instalados novos lavatórios dentro dos boxes acessíveis, para diminuir os custos, que seriam muito elevados para adequar toda a bancada do lavatório.

Para a adequação, perde-se o espaço de 1 mictório no sanitário masculino e de 1 bacia sanitária no box feminino.

Em reunião realizada com a SOP, a CIP, a SECGS e a Direção Geral do TRE-PR, decidiu-se por fazer a adequação dos sanitários coletivos próximos da sala multiuso no nível 04 (**Solução 08-A**), para que não ocorram interferências nos sanitários do corredor da judiciária.

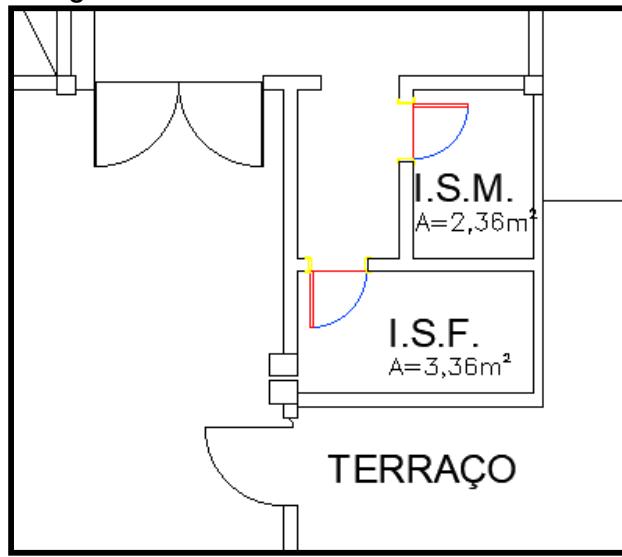
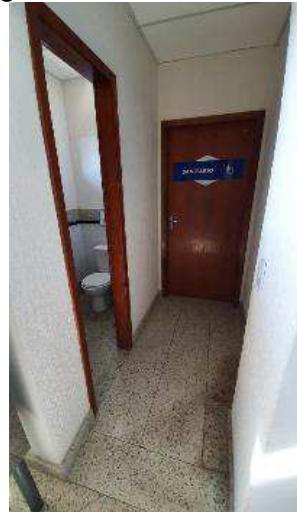
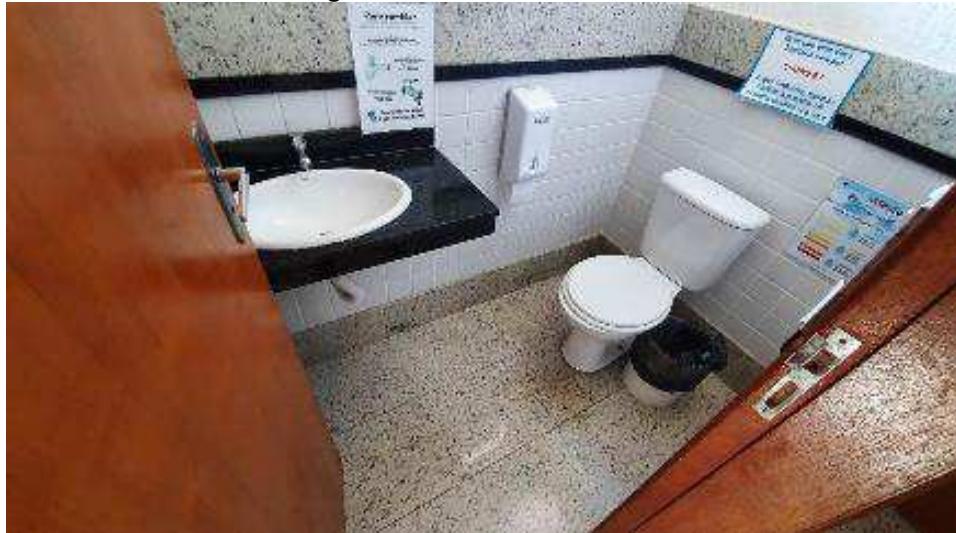
No nível 5 existem dois sanitários com entradas individuais, um feminino e um masculino, ambos pequenos, que atualmente não possuem dimensões que atendem os requisitos de acessibilidade sendo necessária a realocação de paredes, conforme proposto.

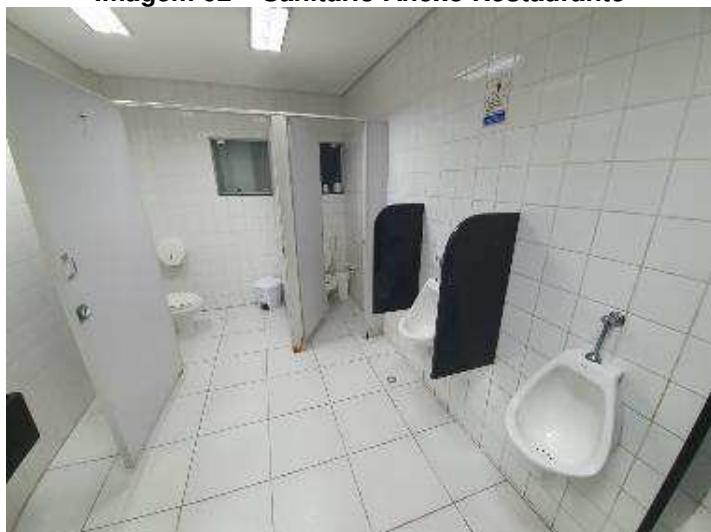
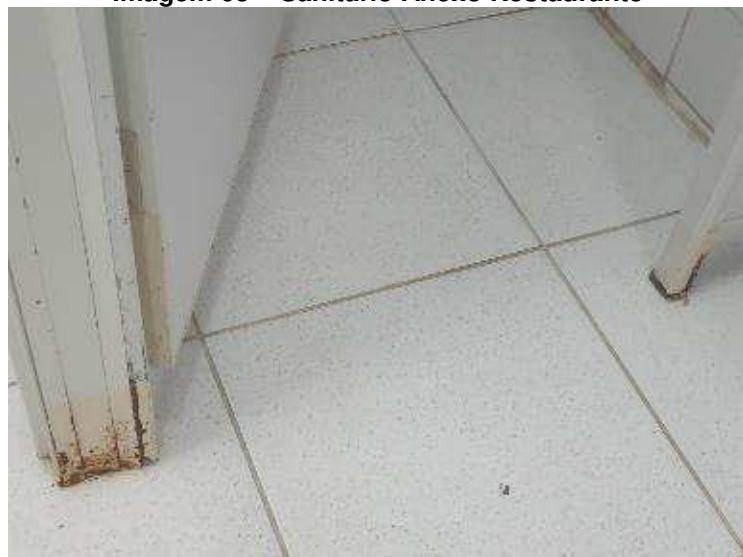
No ambiente do restaurante os sanitários também devem atender aos requisitos da norma NBR 9050:2020, atualmente não existem barras de apoio nos lavatórios, nem nas bacias sanitárias nem nos mictórios. Existe um box de maior dimensão destinado a pessoas com deficiência tanto no sanitário masculino como no feminino, porém sem as barras e sem o alarme de emergência, e mesmo com maior dimensão o box não atende as medidas mínimas.

As divisórias navais existentes possuem acumulo de ferrugem na parte inferior, e as divisórias de granito dos mictórios também não atendem as medidas mínimas da norma para mictório acessível.

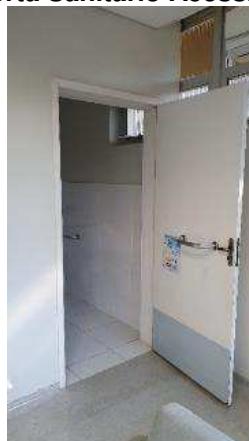
Imagen 72 – Porta Sanitário Acessível Área Médica

Tanto o lavatório como a bacia sanitária possuem barras, porém estas estão instaladas em alturas diferentes das estabelecidas na norma NBR 9050:2020, as barras horizontais, da bacia sanitária e da porta, apresentam distância da parede superior ao limite máximo da norma, não podendo ser reaproveitadas para as adequações do sanitário, as barras também estão instaladas em posições e alturas diferentes do requerido pela norma. O espelho existente possui dimensões de 50x70cm, abaixo das medidas mínimas da norma, e também está instalado em posição diferente do requerido na norma.

A bacia sanitária está instalada à 40cm da parede lateral, quando deveria estar instalada à 40cm do final da barra na parede lateral.

Apenas a completa adequação do sanitário, com a realocação da pia e dos acessórios para a altura correta, a substituição das barras, da bacia sanitária e dos espelhos, e instalação de torneira e válvula de descarga em modelo acessível, é uma solução que atende aos padrões da norma vigente (Solução 12-A).

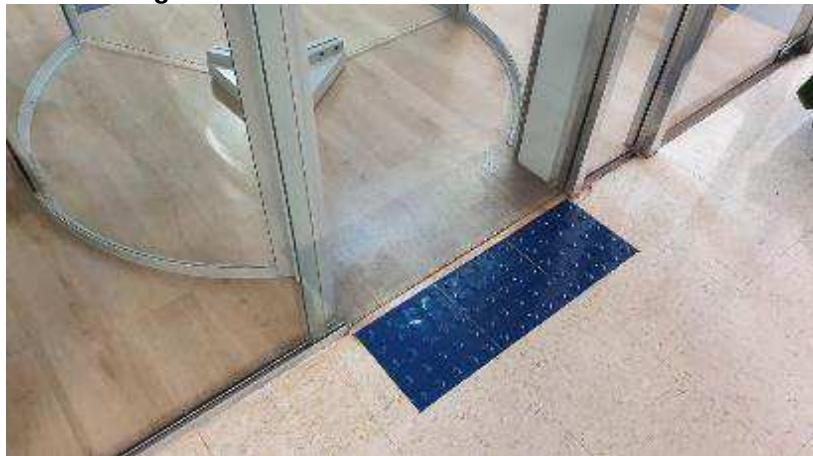
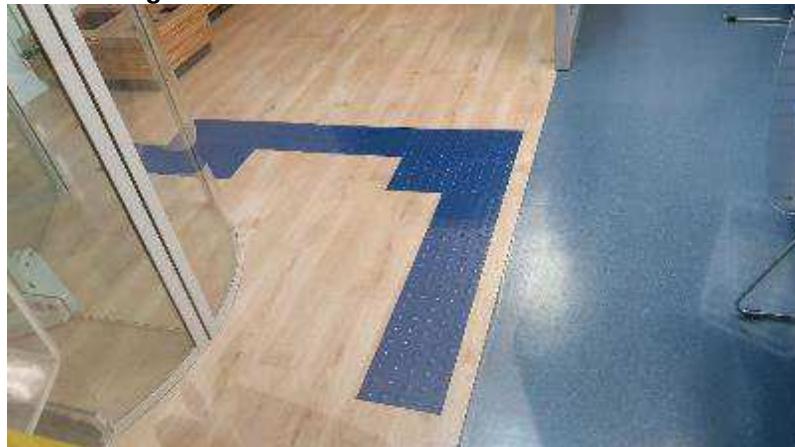
O posto do Banco do Brasil dentro do prédio Sede possuí piso tátil na entrada, que não é interligado a nada, pois o restante do prédio não possuí piso tátil que chegue até o local. Dentro do ambiente do banco existe também piso tátil até a primeira mesa de atendimento, o piso tátil não segue até o guichê de atendimento ao fundo do posto.

O projeto de piso tátil elaborado para o restante da edificação engloba conexão com o piso tátil existente na entrada do posto do Banco do Brasil.
