TRIBUNAL REGIONAL ELEITORAL DO PARANÁ

ESTUDO TÉCNICO PRELIMINAR DE ENGENHARIA

PAD nº 6685/2020

Levantamentos das necessidades
e estudo de soluções para
adequação da acessibilidade na
edificação do Fórum Eleitoral de
Curitiba

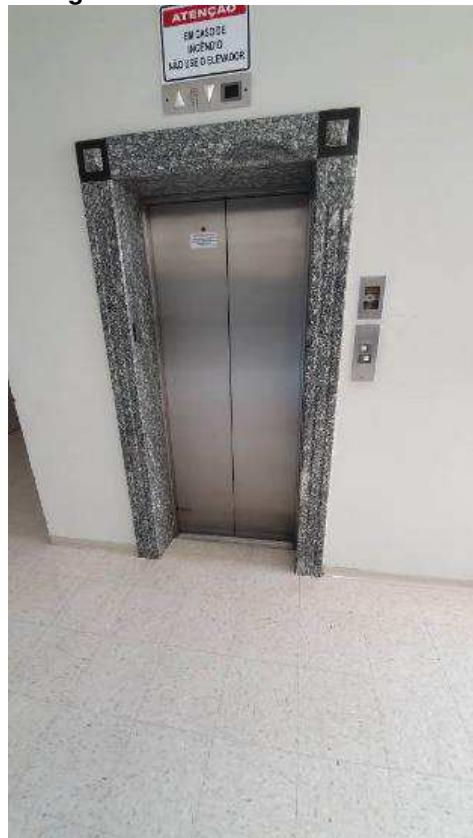
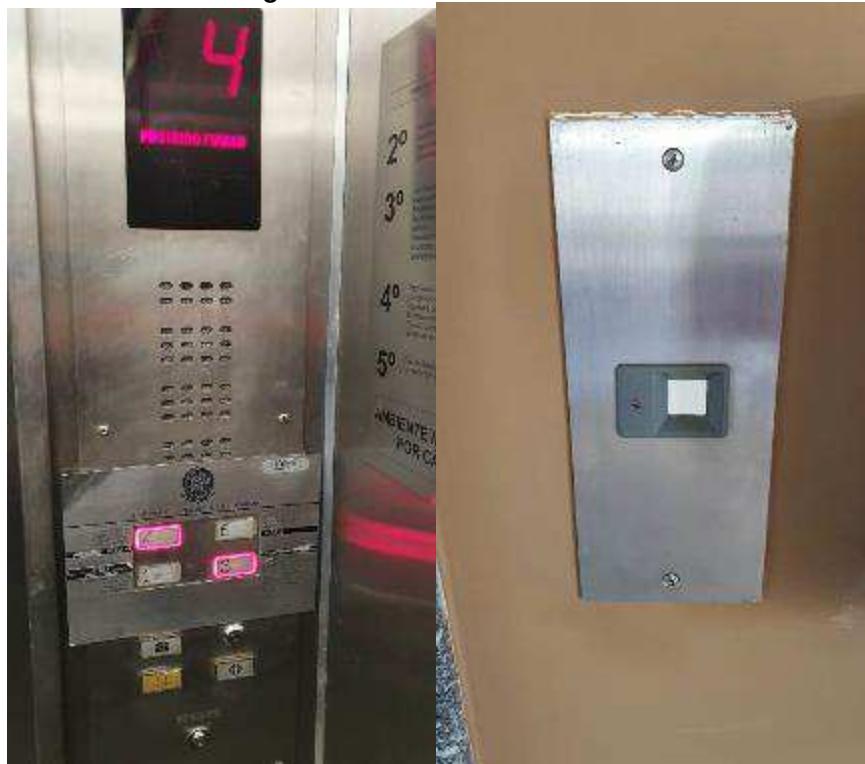
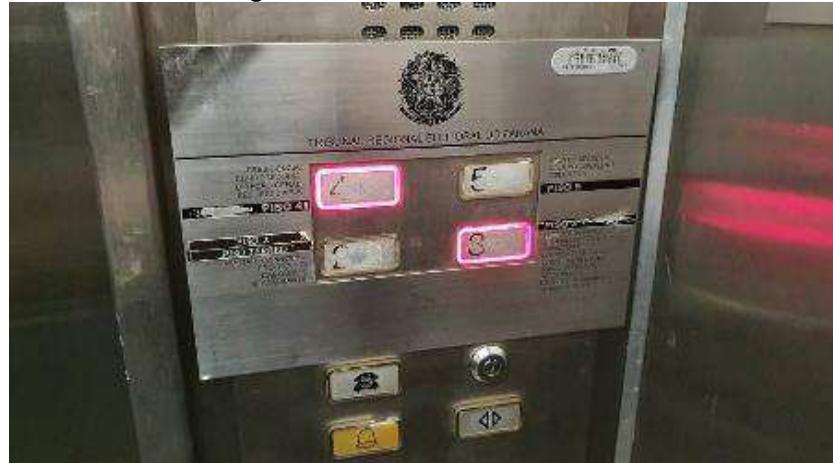
O primeiro elevador, no bloco A, é aquele utilizado para o acesso à Sala de Sessões, porém não conta com qualquer informação em braile, tanto em seu painel interno como nos botões de acionamento no lado externo. O elevador também não possui sinalização do pavimento em braile na parte de fora e também não existe sinalização sonora que informe o pavimento, necessária para equipamentos com mais de duas paradas.

A boteira externa encontra-se com altura de 1,27m do piso acabado, acima do limite para comandos e controles.

Assim, o elevador do bloco A não pode ser considerado acessível, e se faz necessário adequações, pois ele é o principal acesso na rota acessível até a Sala de Sessões.

Também é preciso instalar sinalização tátil de alerta e direcional até o elevador do Bloco A.

Devido à complexidade dos serviços que envolvem elevadores recomenda-se que os serviços necessários para as adequações das botoeiras ou da sinalização sonora sejam realizados através de contrato com empresa especializada na manutenção dos elevadores.

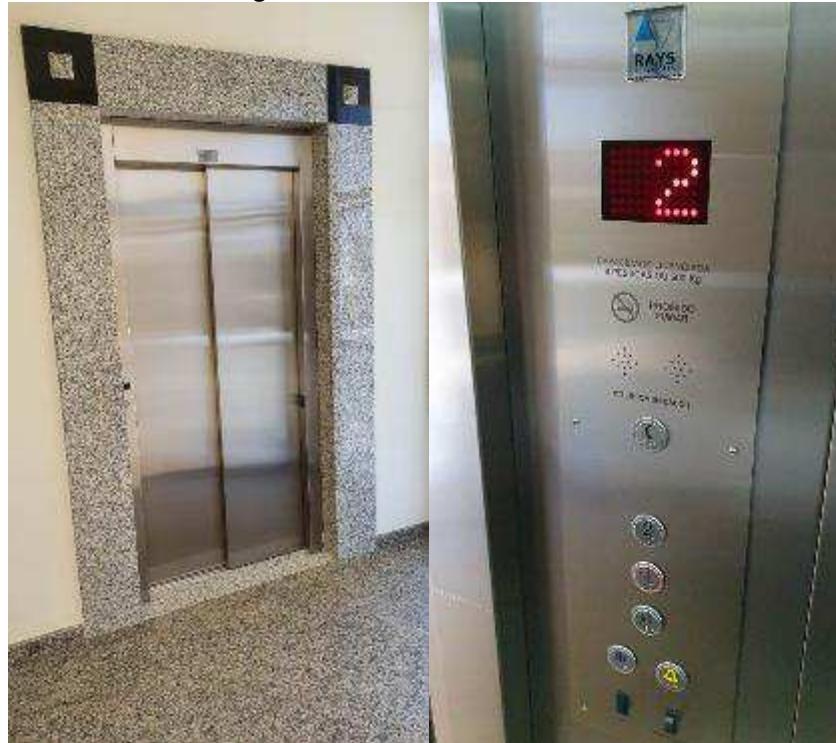
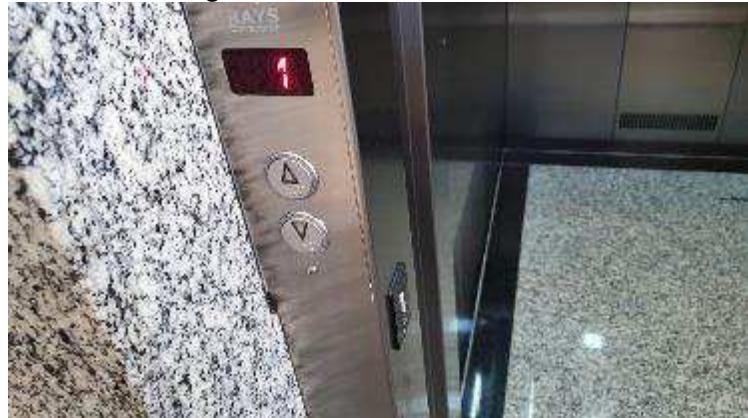
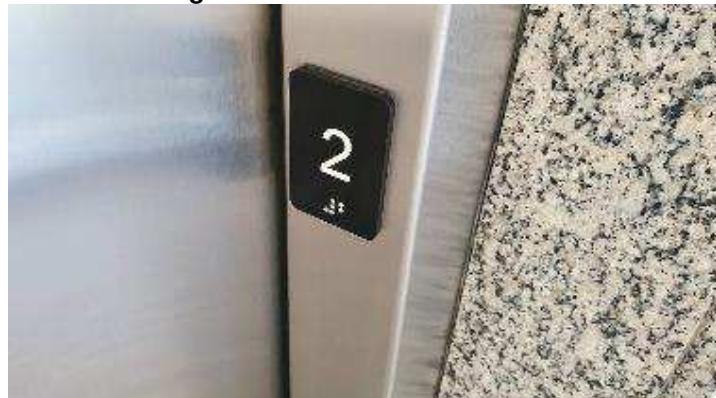
O elevador do Bloco C possuí sinalização sonora que indica o pavimento, possuí também sinalização do número do pavimento em braile na parte de fora das portas do elevador, em ambos os lados, e todos os comandos dos painéis também possuem instruções de uso em braile.

O elevador do Bloco C permite o acesso interno ao ambiente da Biblioteca, assim ainda é preciso instalação piso tátil direcional e de alerta interligando o elevador à entrada principal da edificação e à Biblioteca.

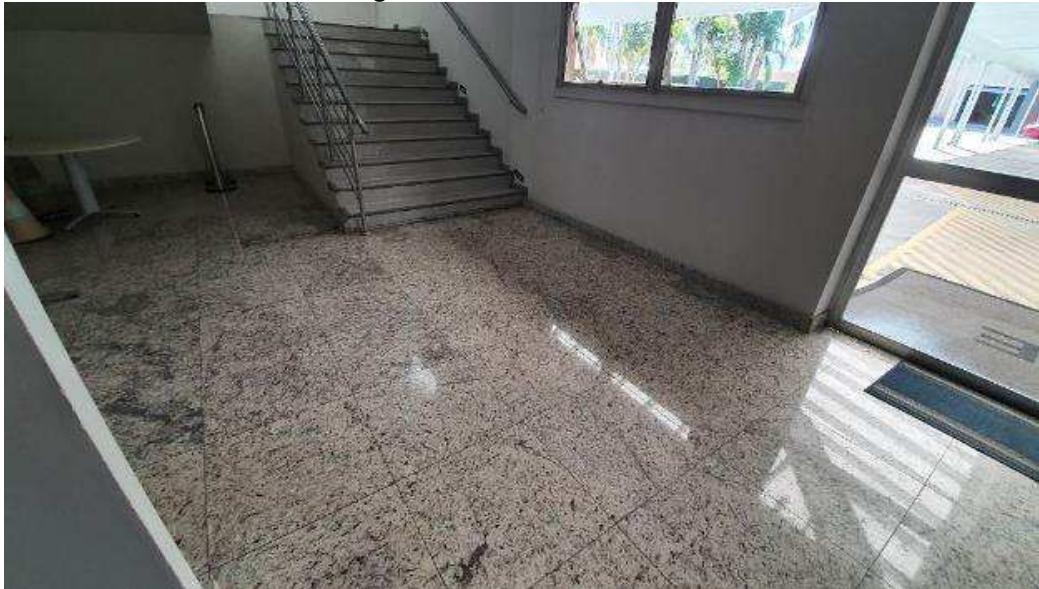
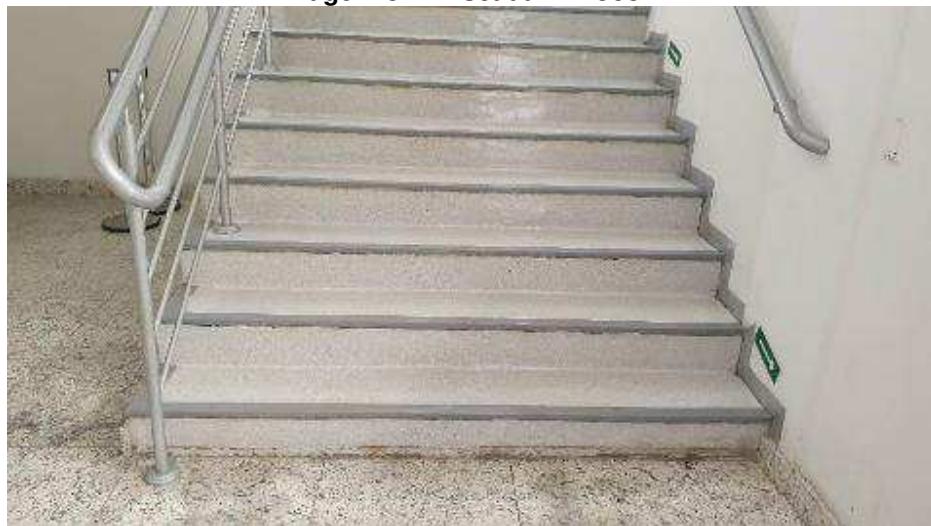
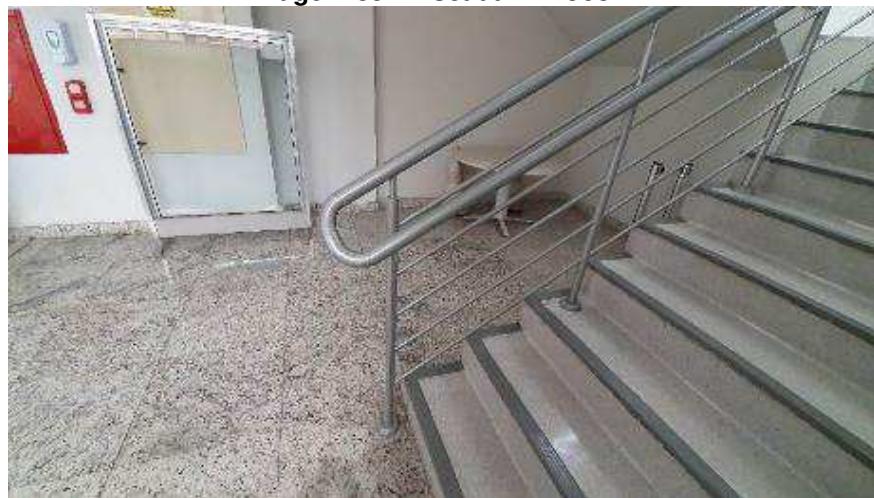
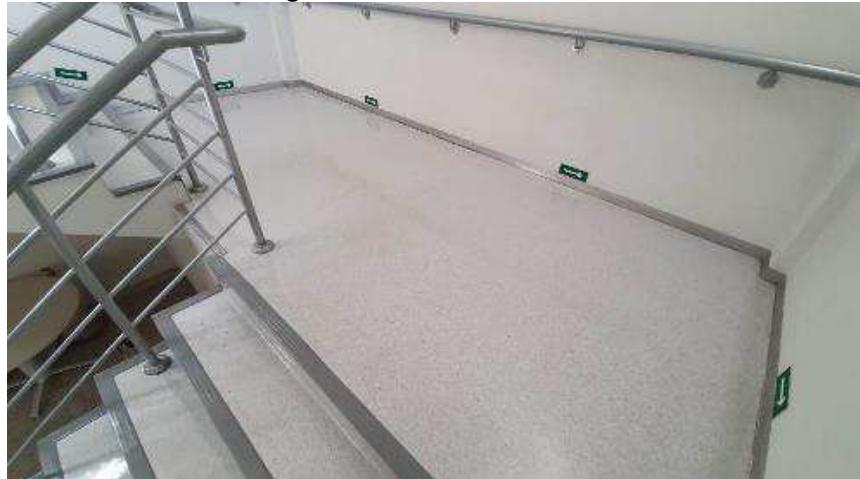
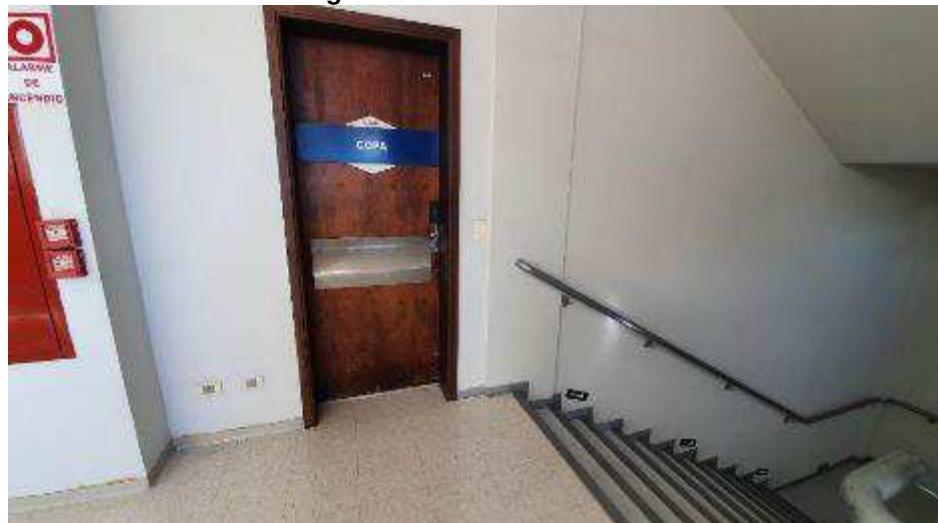
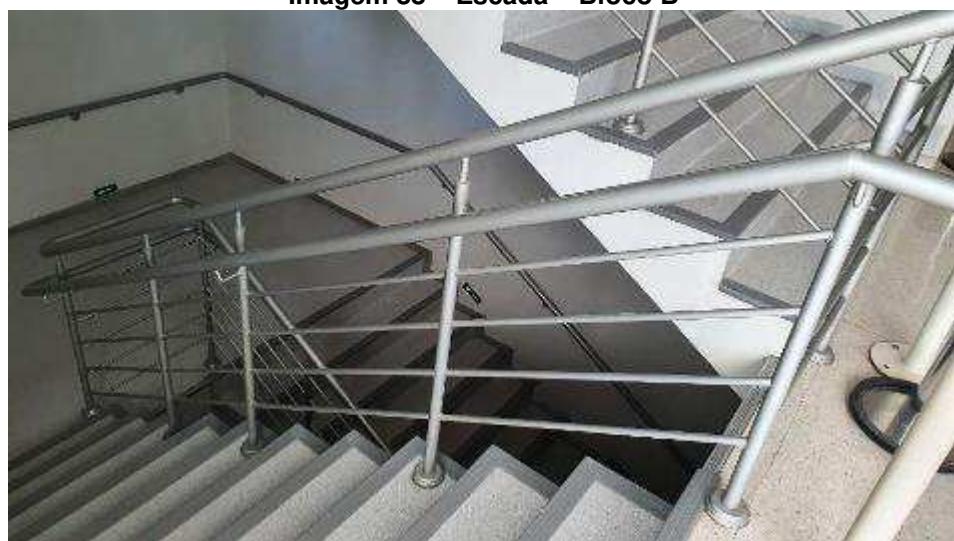
Nenhuma das escadas existentes no prédio Sede atende aos requisitos mínimos de acessibilidade.

Os corrimãos duplos existem em um dos lados das escadas, porém com altura de 0,90m e 1,15m, em inconformidade com a norma, o corrimão simples tem 1,07m de altura a partir do piso acabado.

Os guarda-corpos atuais das escadas, nas áreas sem paredes, possuem balaústres na horizontal, e as normas vigentes exigem que sejam verticais com espaçamento de até 0,15m.

Atualmente, nenhum corrimão apresenta os requisitos mínimos das normas vigentes, deve existir corrimãos duplos, com alturas de 0,92m e a 0,7m do piso medido da face superior com prolongamento de 0,30m nas extremidades, e ainda com sinalização tátil indicando o pavimento na parede e no corrimão.

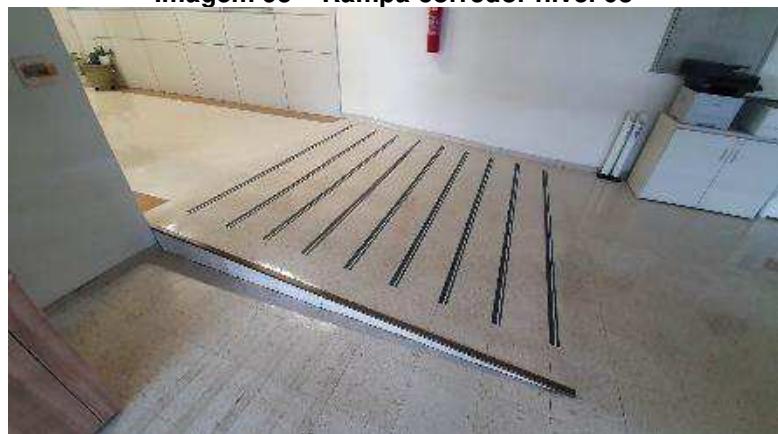
Imagen 95 – Rampa corredor nível 03

No corredor do nível 03 existe também uma rampa, para vencer um desnível de 0,19m, a rampa possuí inclinação de 7,11%, respeitando assim os limites da norma NBR 9050:2020, porém a rampa não possuí corrimãos em nenhuma das laterais, necessitando adequação, devido à largura da rampa, superior à 2,40m, também é preciso instalar guia de balizamento na rampa, com altura mínima de 0,05m, na lateral sem parede. As normas do corpo de Bombeiros estabelecem que desníveis menores que 0,19m não necessitam guardas laterais.

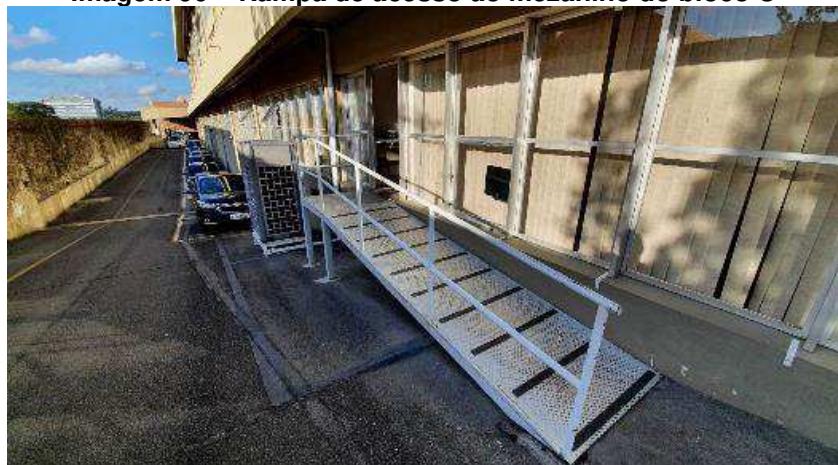
Imagen 96 – Rampa de acesso ao mezanino do bloco C

A rampa externa de acesso ao mezanino do bloco C existe para vencer um desnível de 0,77m, necessitando assim de guarda-corpo, o corrimão existe apenas em um dos lados da rampa, e em altura incorreta. Atualmente a rampa possuí inclinação de 22%, muito acima do necessário para ser considerada uma rampa acessível, contudo não é necessário adequar a inclinação da rampa, pois esta não faz parte de uma rota acessível, e seu uso é restrito.

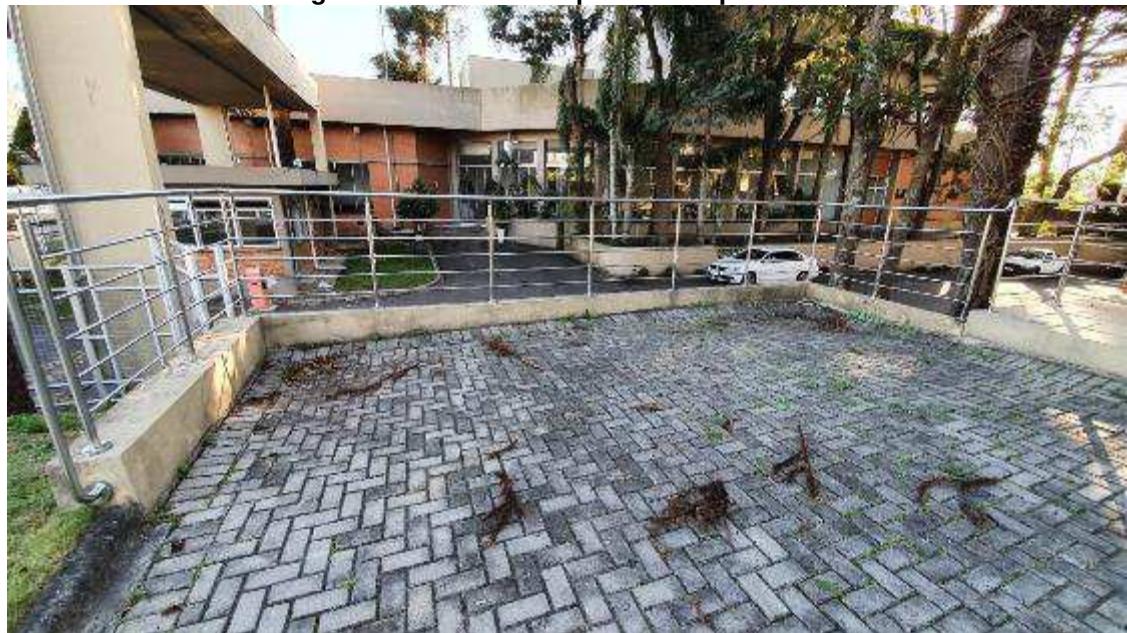
Imagen 97 – Guarda-corpo externo prédio sede

Existe também no prédio Sede alguns desníveis que já contam com guarda-corpos. Na área externa, próximo à guarita 01, existe guarda-corpo para proteção contra quedas no desnível existente, com altura de 1,10m, porém sem os balaústres verticais requeridos pela norma, necessitando assim adequação, como por exemplo na área externa, próximo à entrada desativada da corregedoria e junto à escada do Bloco B.

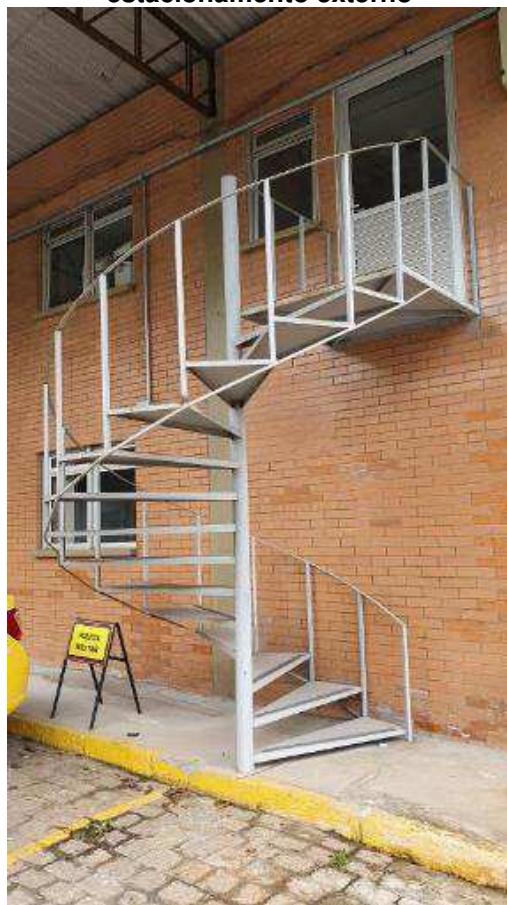
Imagen 102 – Escada circular de acesso ao segundo pavimento do Anexo próximo ao estacionamento externo

As escadas externas existentes no prédio Sede também não atendem aos requisitos das normas vigentes quanto as dimensões dos corrimãos e guarda-corpos, as escadas não fazem parte da rota acessível.

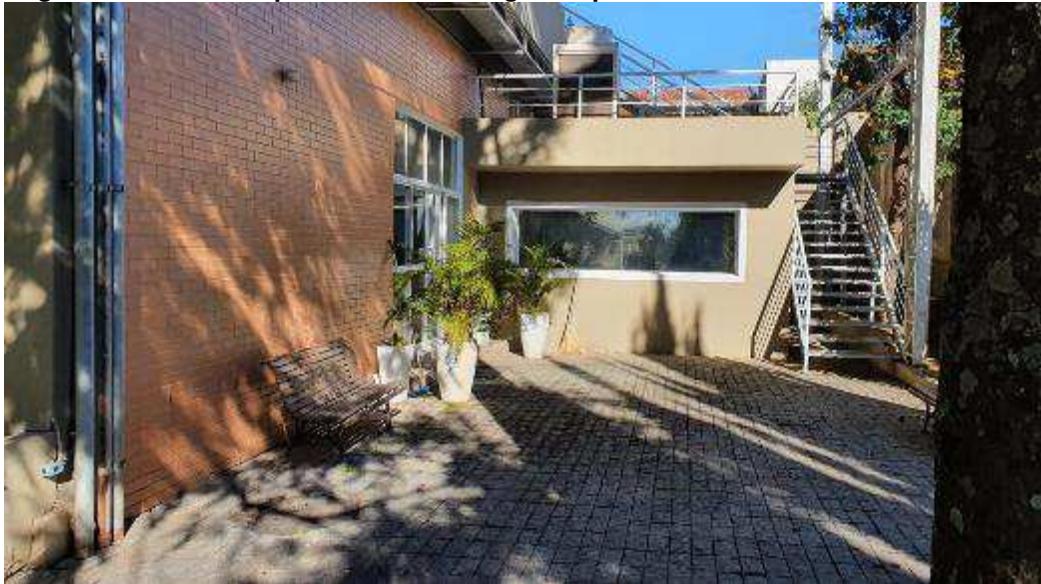
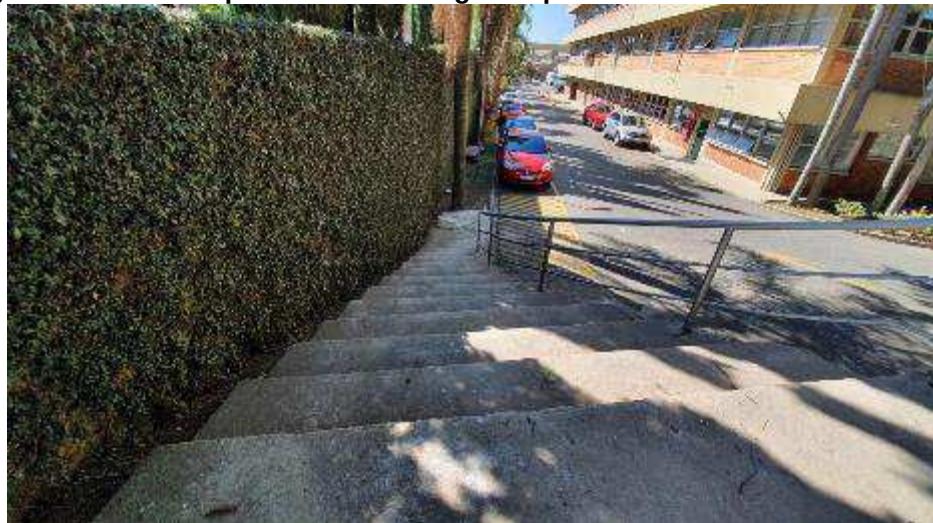
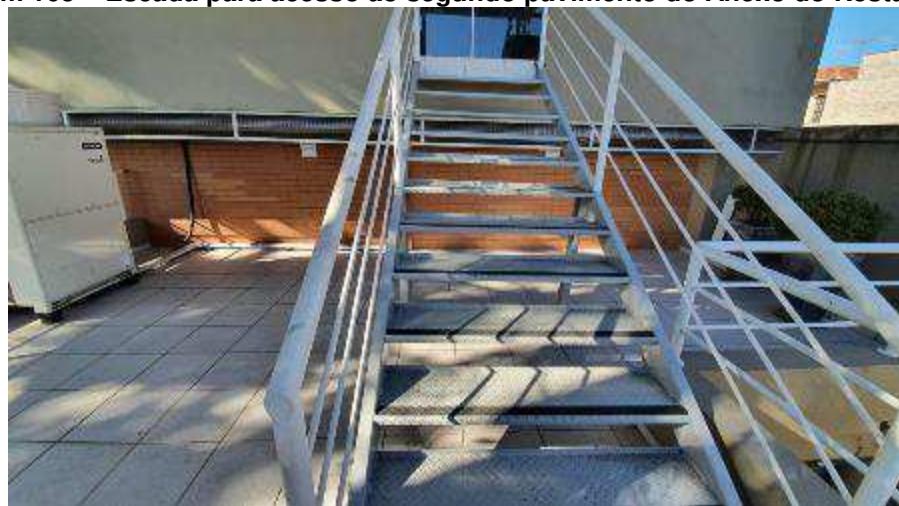
Imagen 103 – Escada para acesso ao segundo pavimento do Anexo do Restaurante

Imagen 104 – Escada para acesso ao segundo pavimento do Anexo do Restaurante

Imagen 105 – Escada para acesso ao segundo pavimento do Anexo do Restaurante

Levando-se em consideração que a vistoria do Corpo de Bombeiros que foi realizada no Prédio Sede na qual não foi apontada apenas a necessidade de instalação e adequação de corrimãos em toda a edificação, apenas em pontos específicos, a exemplo do jardim da presidência e também do corrimão da escada do CPD, que já estão sendo tramitadas pela SOP para serem adequadas o quanto antes, para prosseguir com a regularização da edificação, e também os parâmetros estabelecidos nos documentos PAD nº127219/2021 e 127945/2021, não serão apresentados nesse documento soluções para a instalação dos corrimãos no auditório. Recomenda-se, contudo, que em momento oportuno e futuro seja efetuada a instalação dos corrimãos em acordo com as normas vigentes.

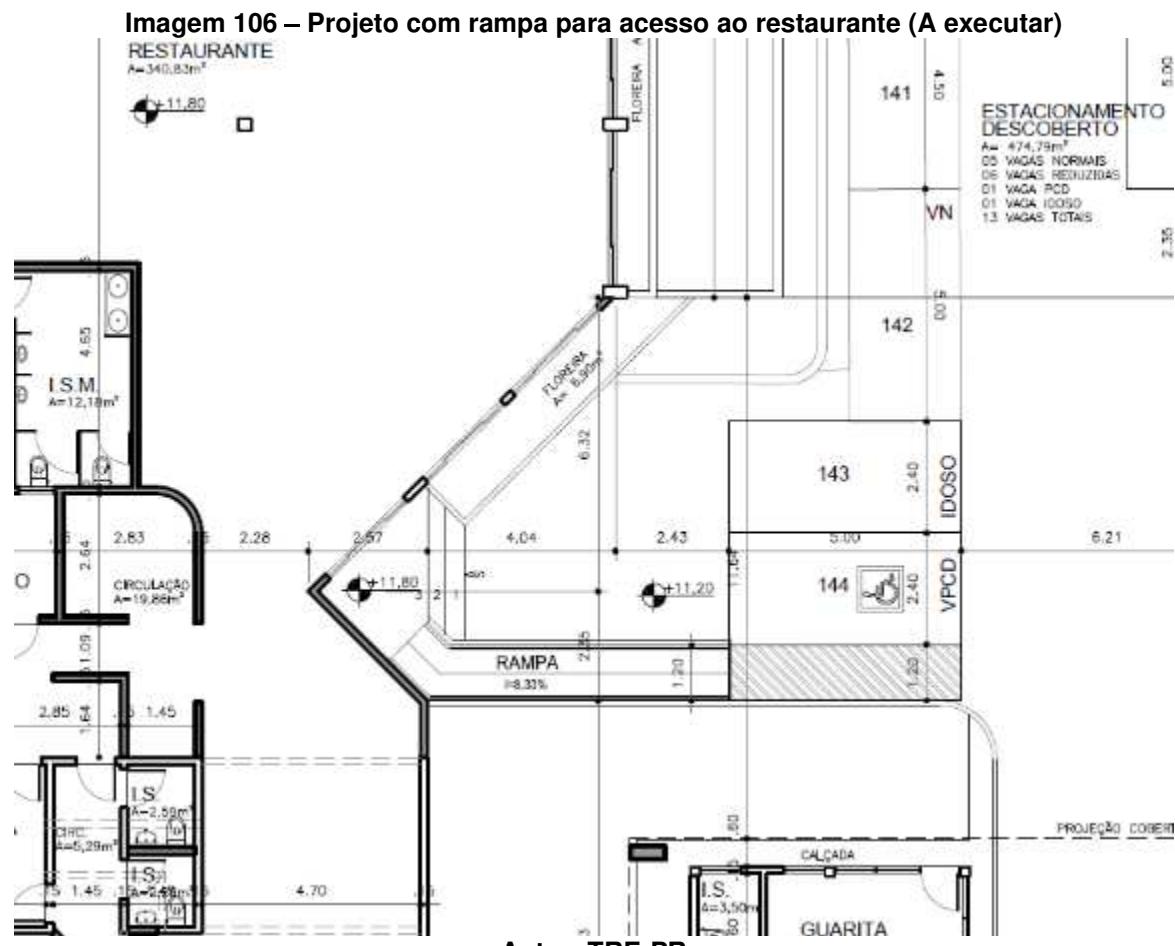
O Anexo do restaurante do prédio Sede merece maior atenção durante a readequação da edificação, no projeto elaborado para a regularização dos imóveis já consta a necessidade de instalação de uma rampa de acesso à porta do restaurante, no primeiro pavimento do anexo, essa deve ser executada para a regularização do imóvel junto à prefeitura.

Sugere-se também a execução de rampa que permita o acesso de pessoa com cadeira de rodas na área do estúdio, localizada no pavimento térreo do prédio anexo, pois atualmente o acesso é apenas possível através da escada que lá existe.

Para evitar perder vagas de estacionamento, necessárias para a regularização da edificação, a rampa pode ser executada em local próximo à rampa de acesso ao restaurante, previsto no projeto para regularização da edificação.

Também se faz necessário a substituição do piso trepidante por piso de concreto interligando a rampa de acesso criada até a entrada do estúdio.

Assim, sugere-se a execução das duas rampas, para acesso ao restaurante e também para acesso ao estúdio, e também a substituição do piso trepidante no caminho até o estúdio. (**Solução 13-A**).

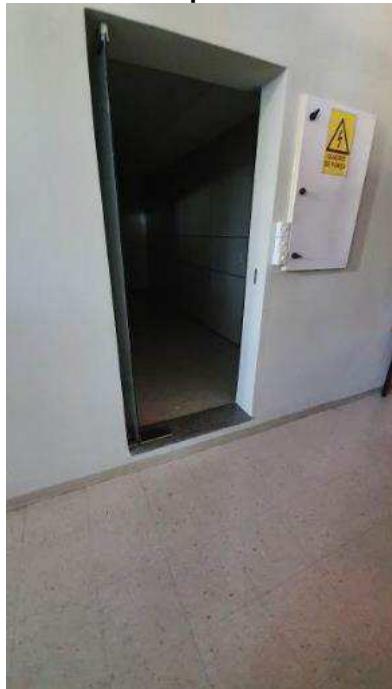
A porta que segue para o mezanino da biblioteca, onde existe um ambiente com sala de aula possuí degrau isolado, sem qualquer sinalização, a escada que permite o acesso para o mezanino possuí 1,25m de largura, porém os corredores da escada não são compatíveis com as exigências da norma.

Imagen 109 – Desnível para acesso ao mezanino

Não existe elevador, ou outro meio, que permita o acesso de pessoa em cadeira de rodas ao mezanino. Não existe solução de baixo custo para permitir o acesso de pessoa em cadeira de rodas ao mezanino da biblioteca, onde são realizados os eventos com o público externo. A única solução eficaz para o acesso acessível ao mezanino, sem alterar a distribuição das salas, é a instalação de elevador PCD no local, contudo, é uma solução de alto custo devido à altura entre os pavimentos (**Solução 14-A**), e não evita a regularização do corrimão da escada.

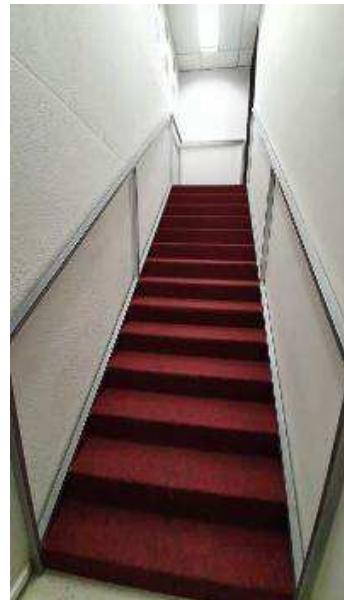
Imagen 110 – Escada de acesso ao mezanino da Biblioteca

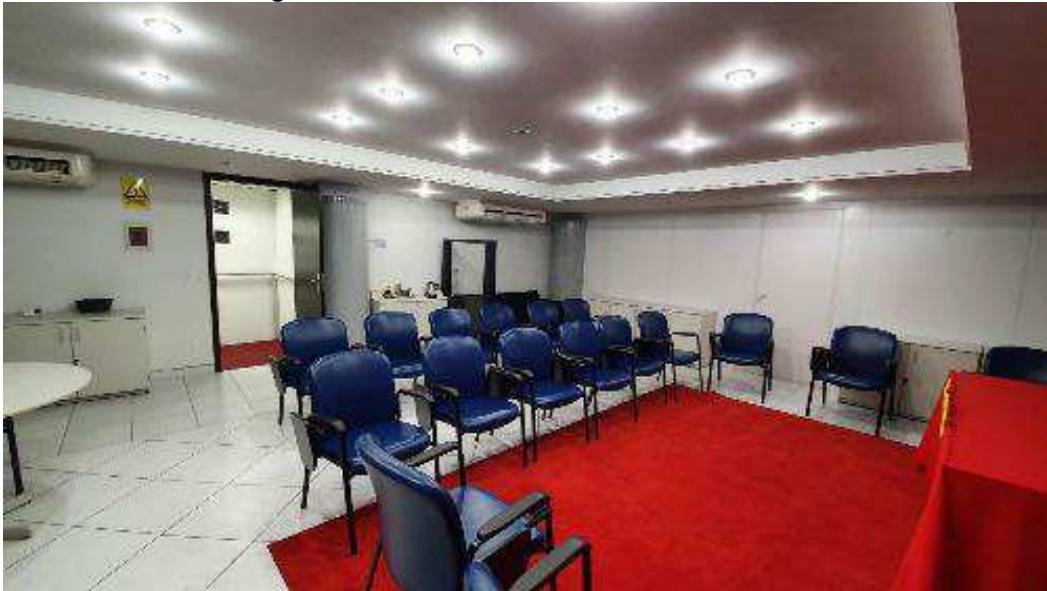
Imagen 111 – Sala de Aula mezanino Biblioteca

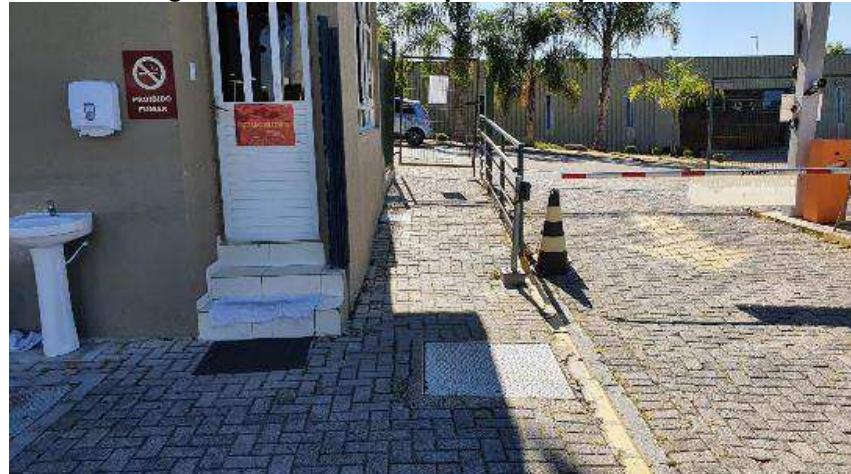
No ambiente do Subsolo, onde fica localizada a C.A.E. e também a Escola de Cidadania Política, não existe piso tátil ou qualquer tipo de rota acessível. O acesso de pedestres é realizado junto à guarita, o guarda-corpo existente na rampa é irregular, pois as balaustrades estão posicionadas na horizontal.

Toda a rota até a entrada dos ambientes de atendimento ao público é com piso tipo paver intertravado, a norma exige que o piso da rota acessível não seja trepidante. Em alguns pontos existem na rota tampas de caixas de passagem, a superfície das tampas deve estar nivelada com o piso adjacente, e eventuais frestas devem possuir dimensão máxima de 15 mm. O projeto de piso tátil será elaborado visando evitar a passagem sobre as tampas de caixas de passagem.

Imagen 112 – Acesso de pedestres para a C.A.E.

Para que seja possível a mudança solicitada no PAD 9167/2020 será feita a adequação necessária da rampa de entrada de pedestres do lado da guarita, e também a instalação de piso tátil até a entrada da C.A.E, aproveitando a contratação de serviços no local, os serviços tem previsão de execução ainda no ano de 2020.

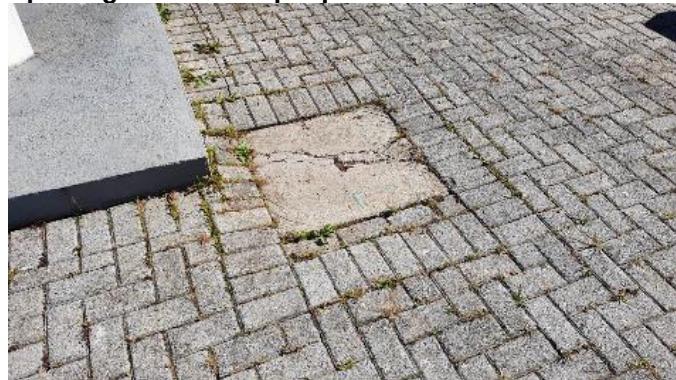
Uma das tampas, de concreto, está com fissuras, devendo ser reconstituída.

Imagen 113 – Caixa de passagem com tampa quebrada na entrada do Fórum Eleitoral de Curitiba

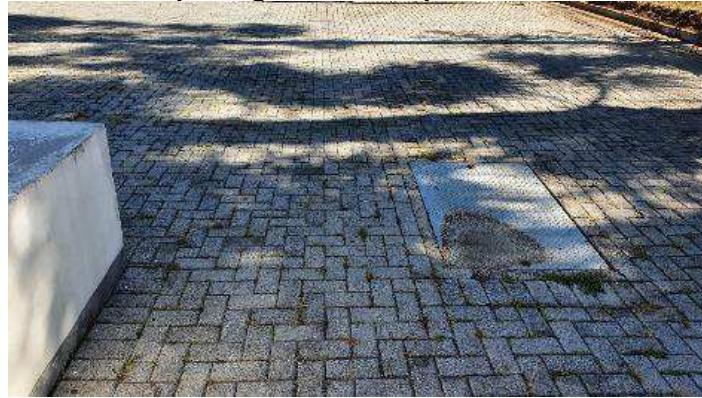
Imagen 114 – Caixa de passagem com tampa metálica na entrada do Fórum

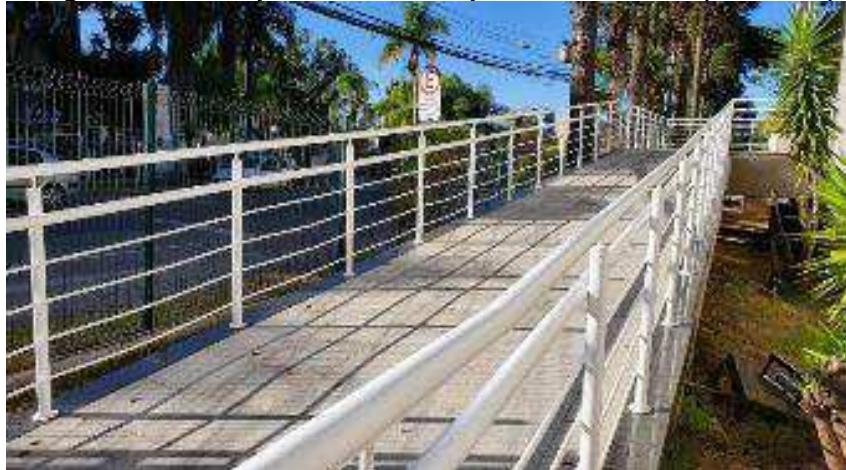
A rampa que dá acesso ao pavimento térreo, dos cartórios, possuí inclinação acima do máximo permitido pela norma NBR 9050:2020, e também não é respeitado o desnível máximo de cada seguimento de rampa, pois não existe na rampa patamar intermediário para vencer a altura total.

Não existe também alternativa à rampa que permita o acesso direto da rua ao ambiente dos cartórios de pessoa com cadeira de rodas, é preciso que a pessoa adentre pelo acesso junto à guarita e com auxílio de colaborador do TRE-PR acesse os cartórios através dos elevadores internos, que são de uso restrito.

Imagen 115 – Rampa de acesso ao pavimento Térreo (Cartórios)

As propostas de mudanças na portaria e na entrada de pedestres do Fórum Eleitoral apresentadas no PAD 9167/2020 solucionarão os problemas de utilização da rampa de acesso direto aos cartórios e também do controle de acesso no prédio, pois a entrada de eleitores ao prédio passaria a ser realizada apenas pela C.A.E., dentro dos padrões da acessibilidade. Por isso não serão apresentadas soluções para a adequação da rampa de acesso nesse documento.

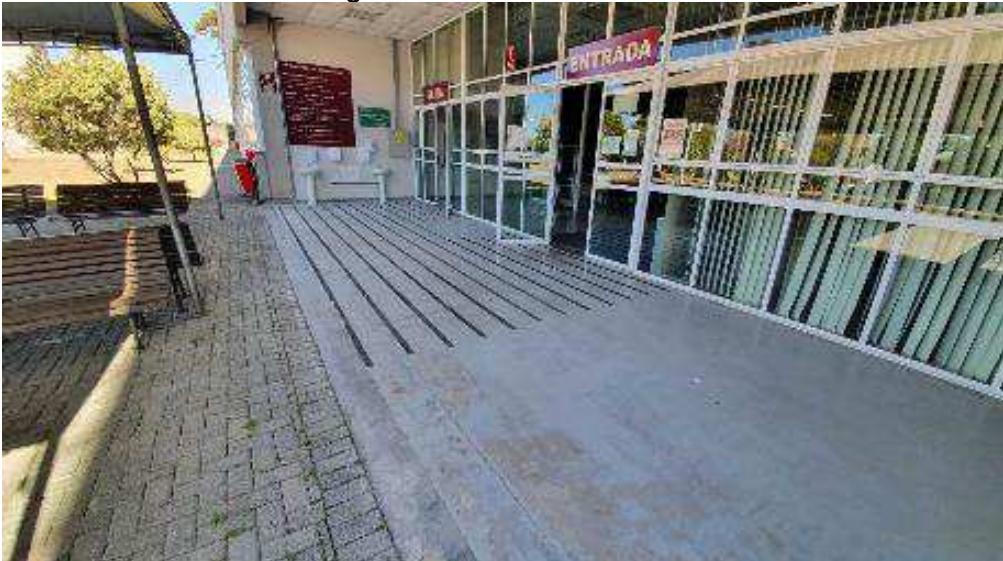
Não existe na porta de entrada C.A.E. sinalização acessível indicando a permissão de entrada de cão-guia, conforme exigido pelas normas vigentes.

Imagen 116 – Entrada da C.A.E.

Não foi identificada outra solução que possa representar relevantes ganhos econômicos ou de prazos além da execução dos serviços de instalação de piso tátil, instalação de módulo de referência e também da sinalização em braile na porta de entrada indicando a permissão de entrada de cão-guia. (**Solução 15-A**)

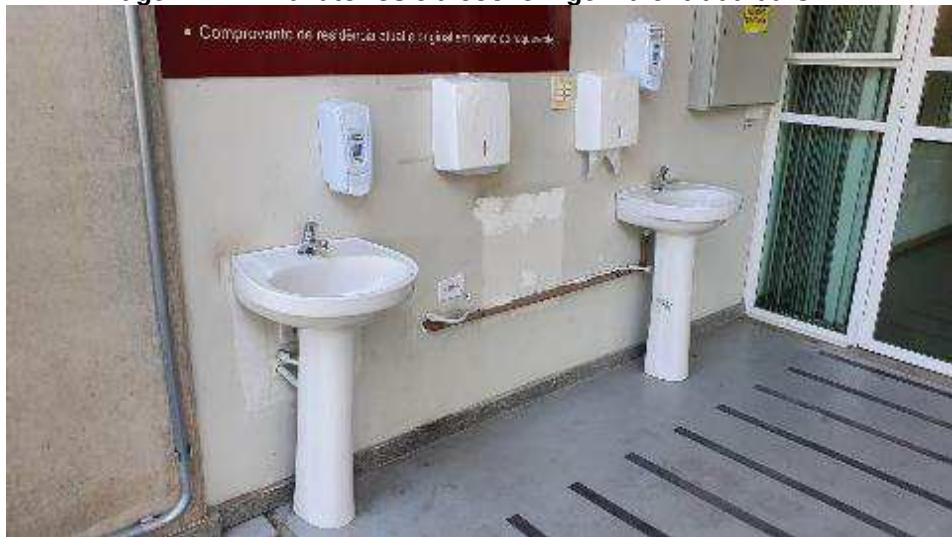
Na entrada da C.A.E. foram instaladas duas pias para lavagem de mãos, posicionados nesta posição devido à pandemia de COVID-19, conforme recomendações dos órgãos de saúde, porém nenhum dos lavatórios é acessível.

Imagen 117 – Lavatórios e álcool em gel na entrada da C.A.E.

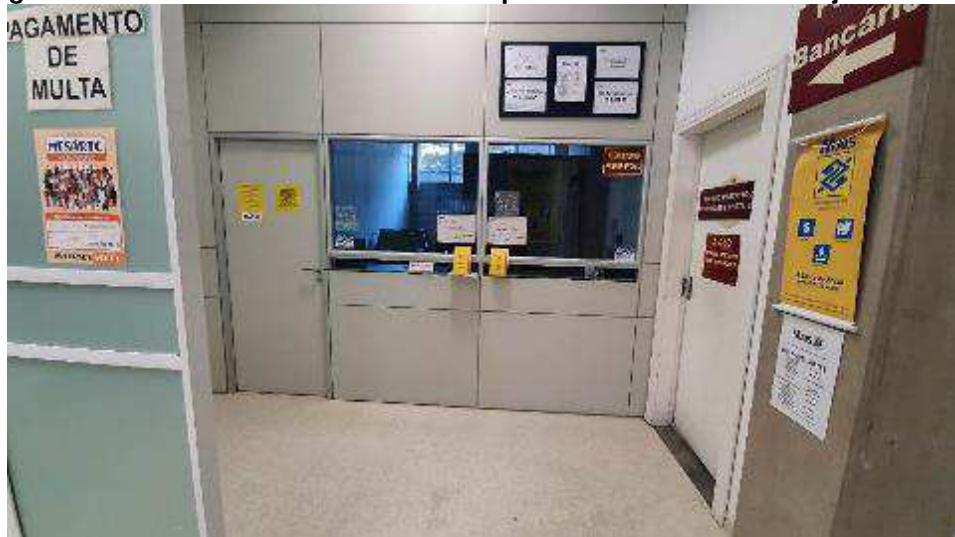
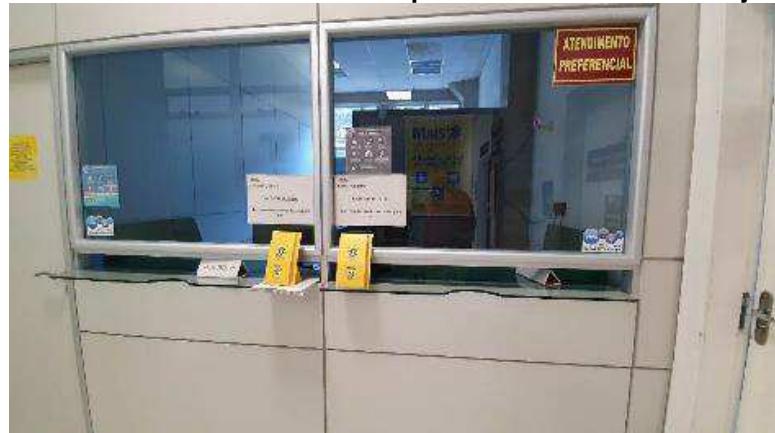
O posto bancário existente junto à C.A.E. conta com dois guichês de atendimento com as mesmas medidas, 1,14m de largura, bancada com 1,12m de altura sendo 1,11 a altura livre sob a bancada, e 0,09m de profundidade livre. Entre as medidas dos balcões de atendimentos apenas a largura atende os requisitos das normas vigentes, que exige que a altura do guichê seja de até no máximo 0,85m do piso acabado e também exige profundidade livre mínima de 0,30m.

Imagen 119 – Guichês de atendimento do posto do Banco do Brasil junto à C.A.E.

As adequações dos guichês para os padrões de acessibilidade envolvem alterações nas divisórias existentes, material que somente é manuseado por empresa especializada, devido à complexidade dos encaixes e do sistema, sendo assim, a contratações desses serviços podem ser feitos nessa contratação (**Solução 16-A**) ou através de contrato da SMIC com empresa especializada para alterações e manutenções nesse tipo de divisórias.

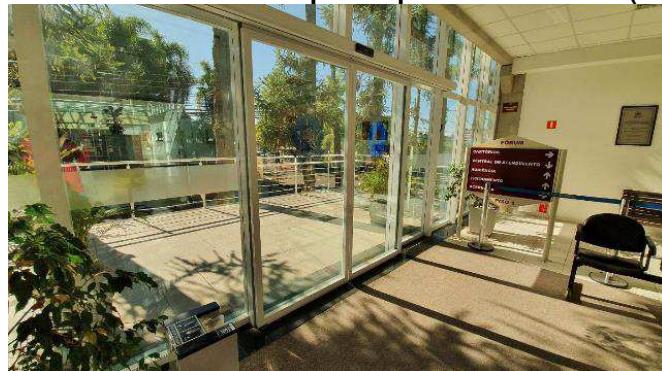
A porta de entrada possuí faixa de sinalização em algumas folhas, não em todas, porém essa faixa está instalada à uma altura de 1,11m a partir do piso, a norma exige que portas e paredes de vidro possuam faixa de sinalização de no mínimo 0,05m de largura instaladas entre 0,9 a 1,00m de altura.

Imagen 121 – Porta de entrada para o pavimento Térreo (Cartórios)

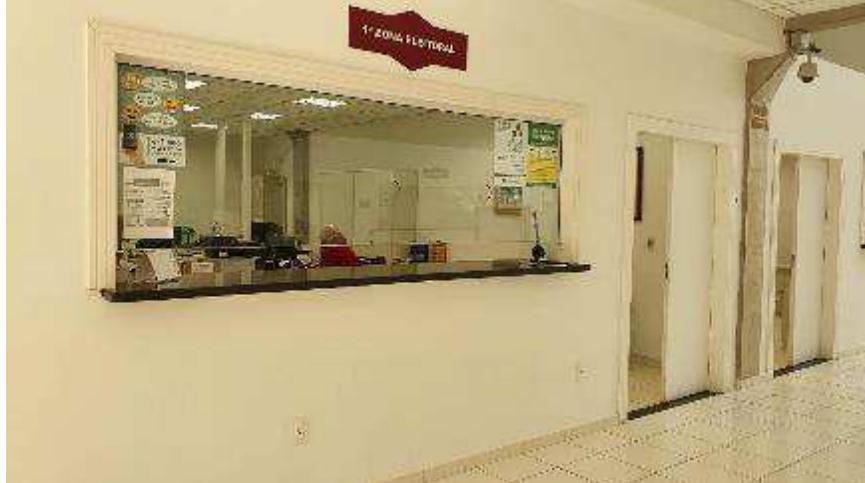
de atendimento ainda é preciso realizar o recorte e rebaixo de parte do guichê para a altura recomendada pela norma, atualmente os guichês estão instalados à 1,19m do piso, com 1,15m de altura livre sobre o balcão e apenas 0,15m de profundidade livre. Devido ao vidro do guichê não possuir divisórias recomenda-se que o vidro seja mantido na altura atual, para que não seja necessário a substituição completa do vidro, e seja feita a instalação de vidro fixo para cobrir o rebaixo.

Imagen 126 – Guichê de atendimento das Zonas Eleitorais

Referente aos guichês de atendimento, em reunião realizada junto à SOP, à CIP, à SECGS e à Direção-Geral do TRE-PR, a Direção entendeu como não sendo necessária a adequação de todos os guichês, levando em consideração que todos os cadeirantes podem ser atendidos no guichê de atendimento já acessível ou na área interna dos cartórios.

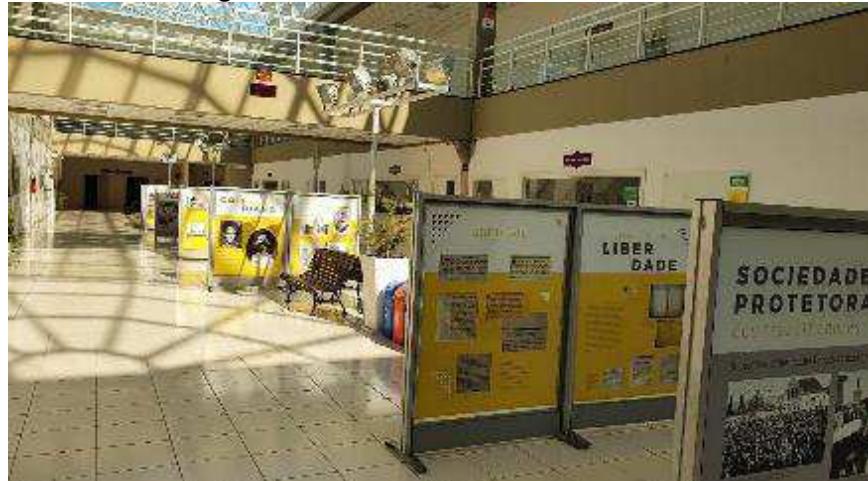
Assim como nos demais ambientes da edificação, também não existe piso tátil interligando a entrada principal aos guichês de atendimento ao público das Zonas Eleitorais.

Imagen 128 – Rota até as Zonas Eleitorais

Para adequação da acessibilidade no pavimento térreo a única solução possível é a instalação da continuidade do piso tátil existente, que, para manter a boa estética do ambiente, recomenda-se que seja feita com peças na mesma cor das existentes. **(Solução 17-A)**

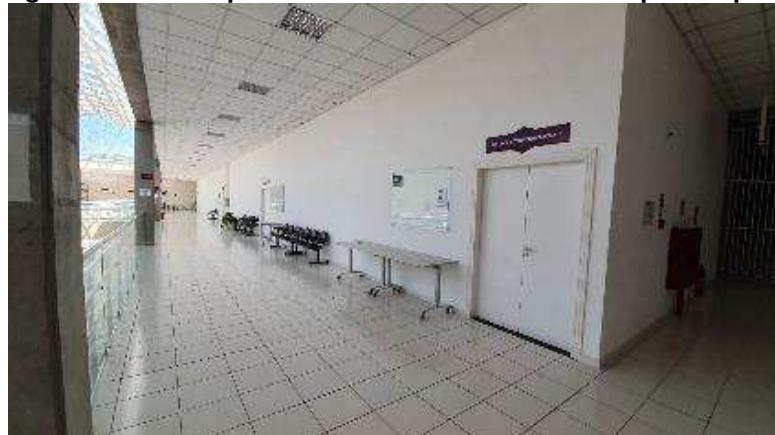
No piso superior do Fórum Eleitoral de Curitiba estão localizadas as Salas de Treinamento, nenhum piso tátil existe na rota até as salas, se faz necessário a instalação do piso pois as salas são ocupadas pelo público em geral.

Imagen 130 – Rota para as salas de treinamento no piso superior

Para a adequação do pavimento superior apenas a instalação de piso tátil, interligando os ambientes com atendimento ao público, as escadas e os sanitários do pavimento atende a norma vigente (**Solução 18-A**).

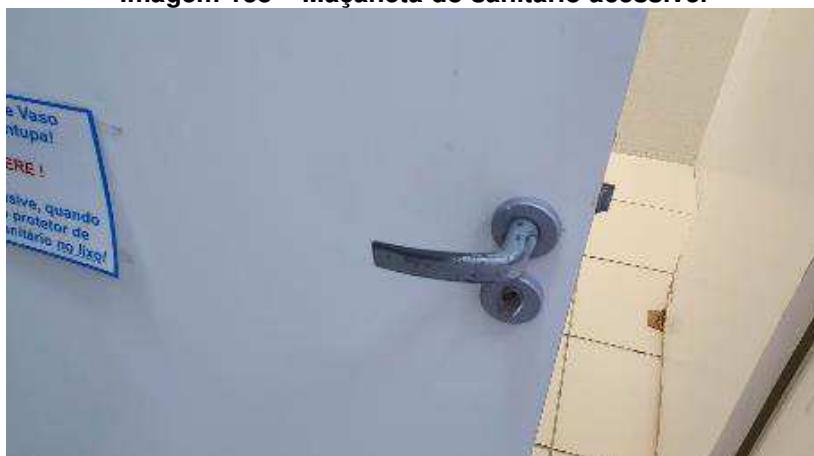
Dentro do sanitário acessível o puxador da fechadura possuí apenas 0,09m e a norma exige que seja de no mínimo 0,10m. As duas barras existentes junto à bacia sanitária possuem 0,88m, acima do exigido pela norma, a barra dos fundos da bacia está instalada em altura correta, 0,89m, já a barra lateral encontra-se instalada à altura de 0,85m, quando deveria ser 0,75m, não existe junto à bacia sanitária a barra vertical, também exigida pela norma.

Imagen 133 – Maçaneta do sanitário acessível

Dentre as soluções analisadas pela SOP, aquela que melhor atende a norma é a adequação do sanitário acessível com a substituição do revestimento cerâmico por pintura epóxi ou acrílica (Para ambientes úmidos), para alcançar a largura de 1,50m. Demolição de paredes e alterações de layout necessárias para atender a dimensão de 2,10m no sanitário acessível, que incluem a definição da área do D.M.L, e também a substituição das portas danificadas, a instalação de ralos antiespuma e instalação dos acabamentos dos registros onde se fizer necessário.

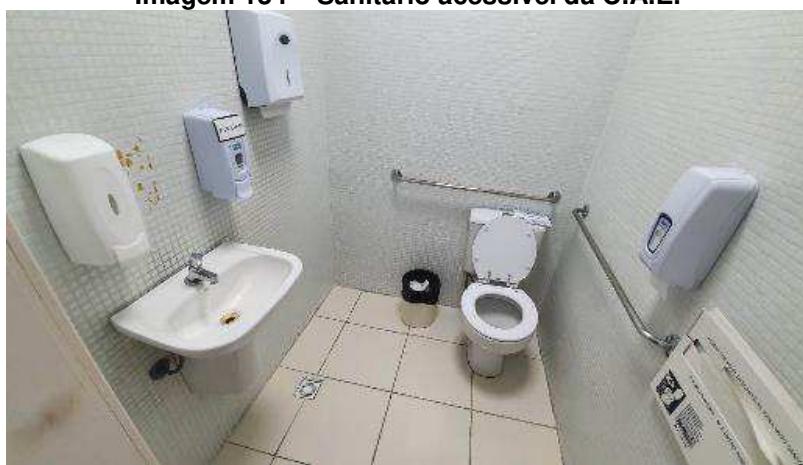
A bacia sanitária encontra-se instalada com 0,42m de altura do piso e com o centro à 0,36m da parede lateral, necessitando ser realocada para atender os requisitos da norma.

O lavatório encontra-se instalado à 0,84m de altura do piso, sendo que o máximo permitido pela norma é de 0,8m.

Dentre os dispositivos auxiliares os suportes para papel toalha, instalado à 1,30m de altura, e papel higiênico, instalado à 1,10m de altura, encontram-se instalados fora das alturas exigidas pela norma vigente.

As dimensões do sanitário da C.A.E. (144x153cm) não atendem às medidas mínimas exigidas nas normas vigentes. Para respeitar as distâncias entre as louças e os acessórios é preciso que o sanitário possua dimensões de 1,50x2,00m. A diferença entre a largura ideal e a atual é de apenas 6cm, contudo, a diferença no comprimento é elevada.

Imagen 134 – Sanitário acessível da C.A.E.

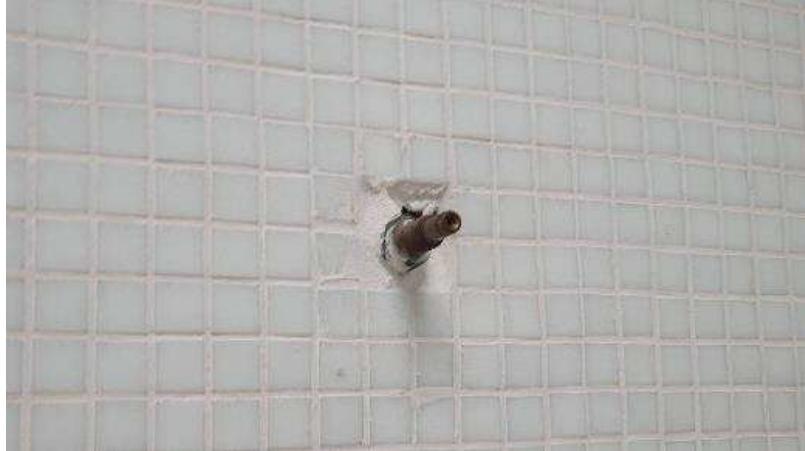
No Sanitário acessível da C.A.E. também é possível verificar que o registro não possuí acabamento. Dois registros do sanitário masculino da C.A.E. foram identificados também sem acabamento.

Imagen 135 – Registro sem acabamento no sanitário acessível da C.A.E.
