TRIBUNAL REGIONAL ELEITORAL DO PARANÁ

ESTUDO TÉCNICO PRELIMINAR DE ENGENHARIA

PAD nº 6685/2020

Levantamentos das necessidades
e estudo de soluções para
adequação da acessibilidade na
edificação do Fórum Eleitoral de
Curitiba

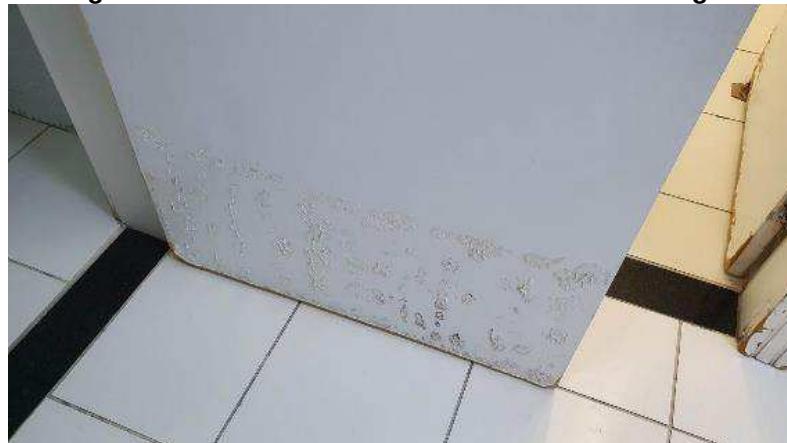
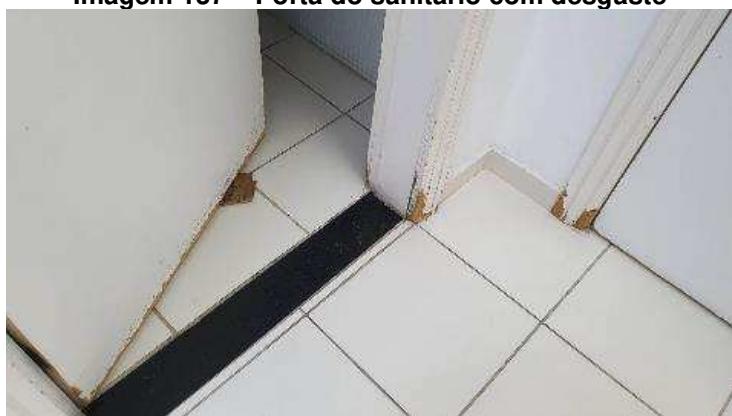
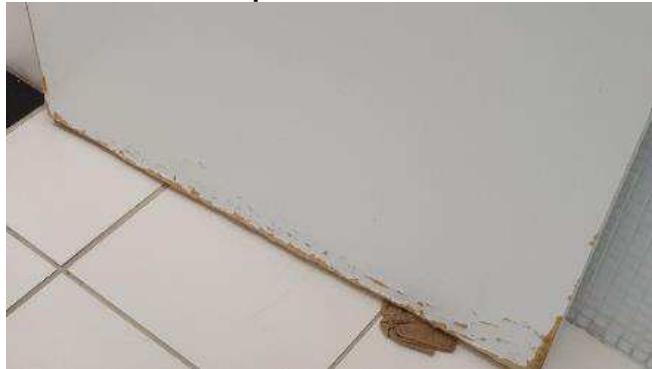
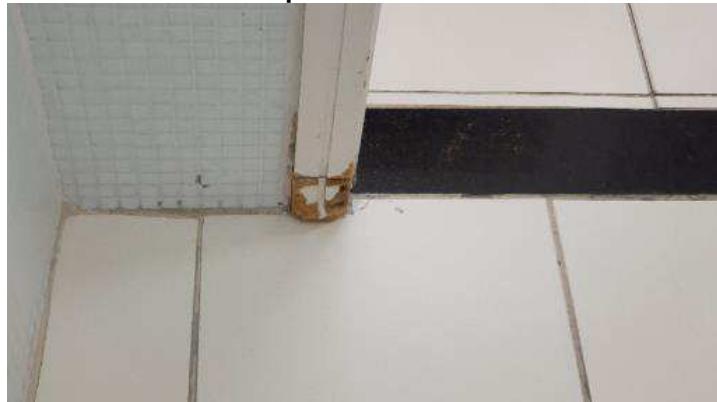
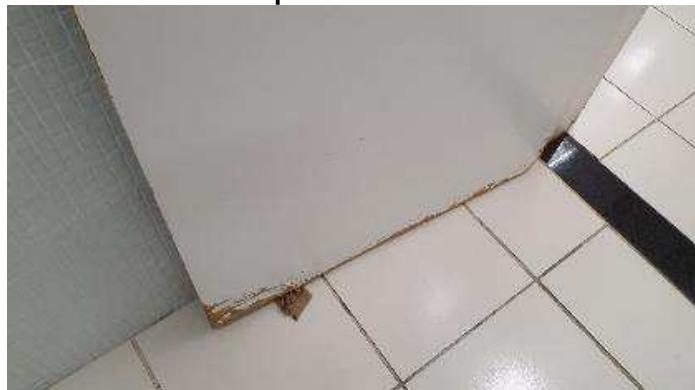
No pavimento do Subsolo, o sanitário é localizado junto aos demais sanitários da C.A.E., as portas de todos os três sanitários encontram-se em péssimo estado de conservação, todos os batentes e folhas possuem defeitos na parte inferior.

As portas dos sanitários do pavimento da C.A.E. (Feminino, Masculino e Acessível) apresentam defeitos em sua região inferior e também em seus batentes, devido à umidade.

Imagen 136 – Porta do sanitário acessível com desgaste

Imagen 137 – Porta do sanitário com desgaste

Imagen 138 – Porta com defeito por umidade – Sanitários Pavimento Subsolo

Imagen 139 – Porta com defeito por umidade – Sanitários Pavimento Subsolo

Imagen 140 – Porta com defeito por umidade – Sanitários Pavimento Subsolo

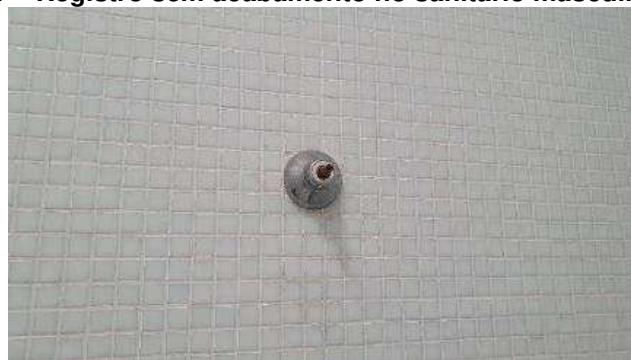
No Sanitário acessível da C.A.E. também é possível verificar que o registro não possuí acabamento. Dois registros do sanitário masculino da C.A.E. foram identificados também sem acabamento.

Imagen 141 – Registro sem acabamento no sanitário masculino da C.A.E.

Dentre as soluções analisadas pela SOP, aquela que melhor atende a norma é a adequação do sanitário acessível com a substituição do revestimento cerâmico por pintura epóxi ou acrílica (Para ambientes úmidos), para alcançar a largura de 1,50m. Demolição de paredes e alterações de layout necessárias para atender a dimensão de 2,10m no sanitário acessível, que incluem a definição da área do D.M.L, e também a substituição das portas danificadas, a instalação de ralos antiespuma e instalação dos acabamentos dos registros onde se fizer necessário.

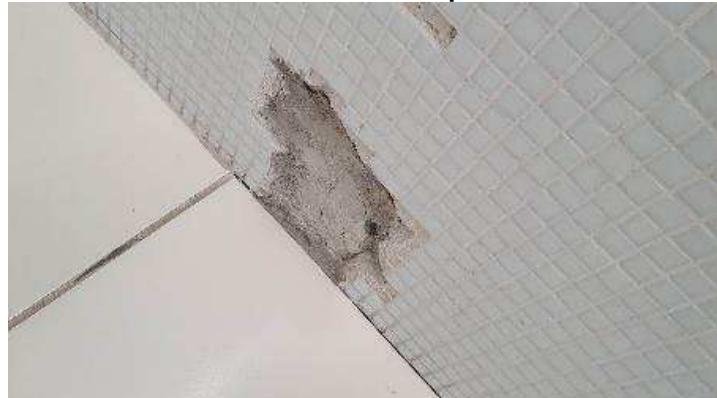
Parte do revestimento cerâmico da parede do sanitário feminino da C.A.E., formado por pastilhas, encontra-se danificado.

Imagen 142 – Defeito do revestimento cerâmico da parede no sanitário feminino da C.A.E.

A substituição do revestimento cerâmico dos sanitários masculino e feminino será feita pontualmente, apenas na área de fechamento do vão da porta existente.

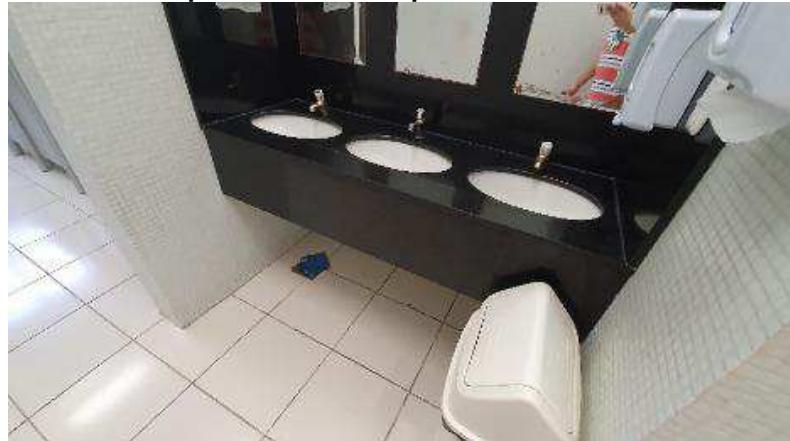
Três ralos existentes nos sanitários masculino e feminino da C.A.E. foram tampados com sacolas plásticas, para evitar o mal cheiro.

Imagen 143 – Ralo tampado com sacola plástica no sanitário feminino da C.A.E.

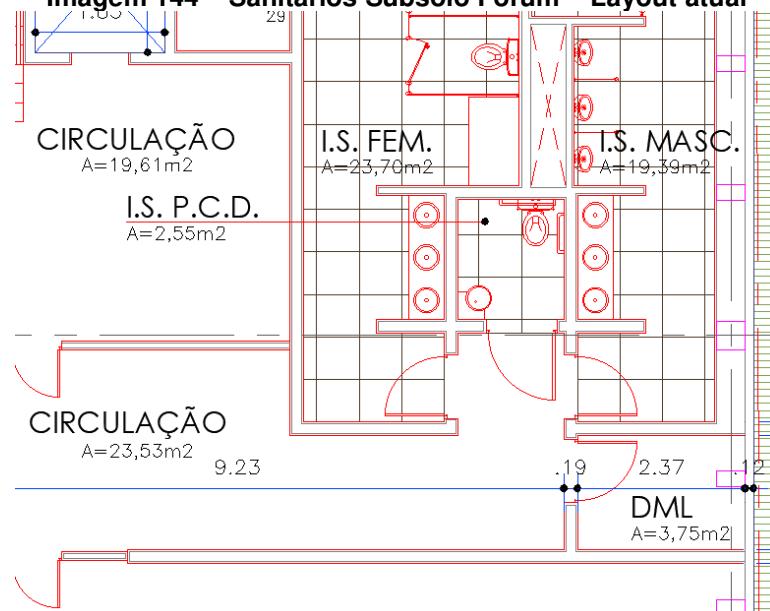
As dimensões do sanitário da C.A.E. (144x153cm) não atendem às medidas mínimas exigidas nas normas vigentes. Para respeitar as distâncias entre as louças e os acessórios é preciso que o sanitário possua dimensões de 1,50x2,00m. A diferença entre a largura ideal e a atual é de apenas 6cm, contudo, a diferença no comprimento é elevada.

Imagen 144 – Sanitários Subsolo Fórum – Layout atual

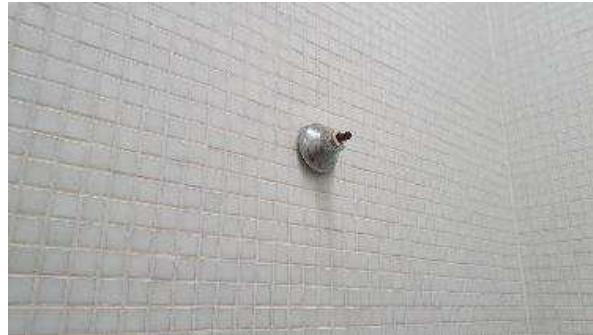
Também foi observado neste Sanitário que o registro não possuí acabamento.

Imagen 149 – Registro sem acabamento no sanitário acessível do lado direito do pavimento Térreo

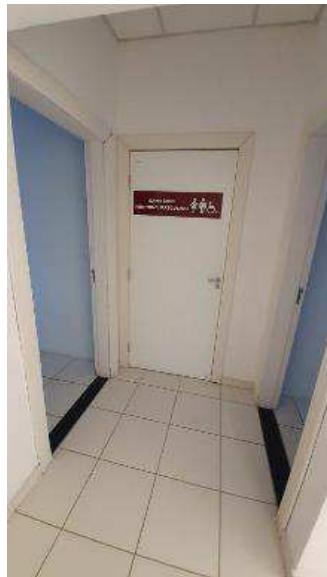
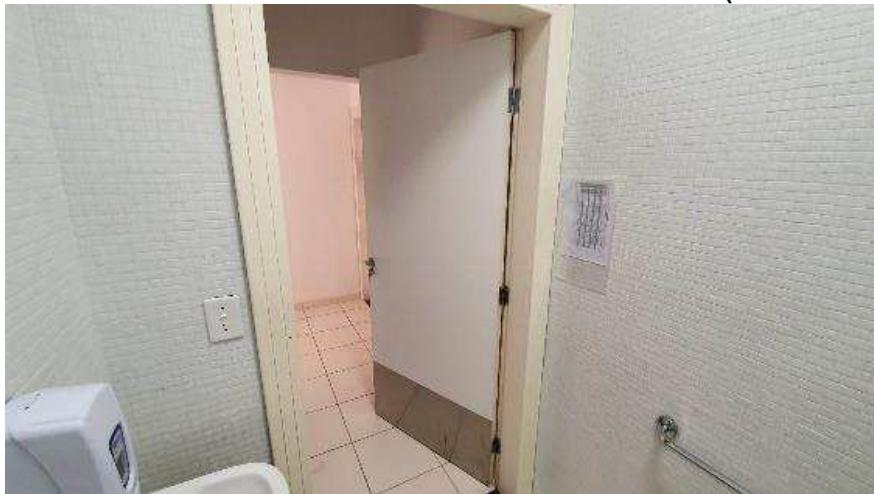
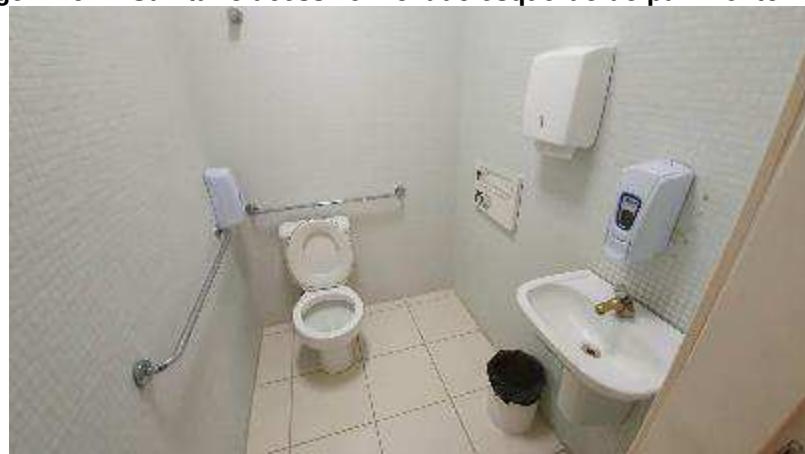
O outro sanitário acessível do pavimento Térreo do Fórum também possuía bate maca já instalado na porta, o lavatório deste sanitário está instalado à 0,88m do piso acabado, a bacia sanitária à 0,42m e as barras de apoio à 0,86m, todas estas medidas estão fora dos padrões exigidos pela norma vigente, assim o sanitário também precisa ser completamente readequado.

Imagen 150 – Sanitário Acessível do Pavimento Térreo (Sanitário esquerdo)

Imagen 151 – Porta do Sanitário Acessível do Pavimento Térreo (Sanitário esquerdo)

Imagen 152 – Sanitário acessível no lado esquerdo do pavimento Térreo

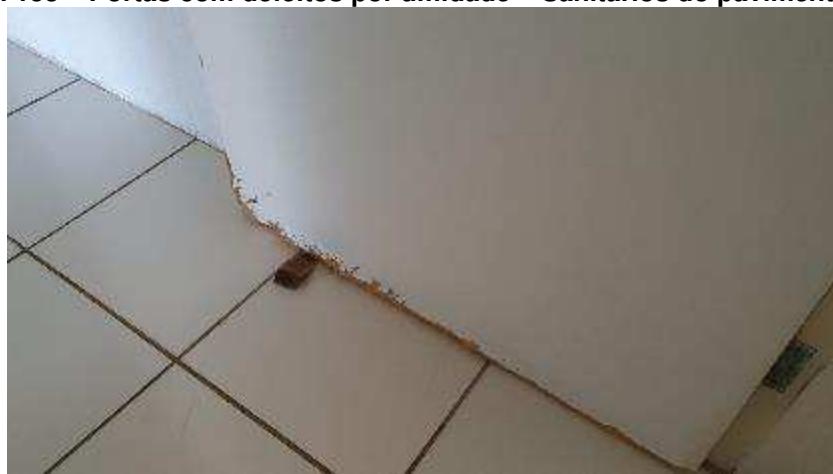
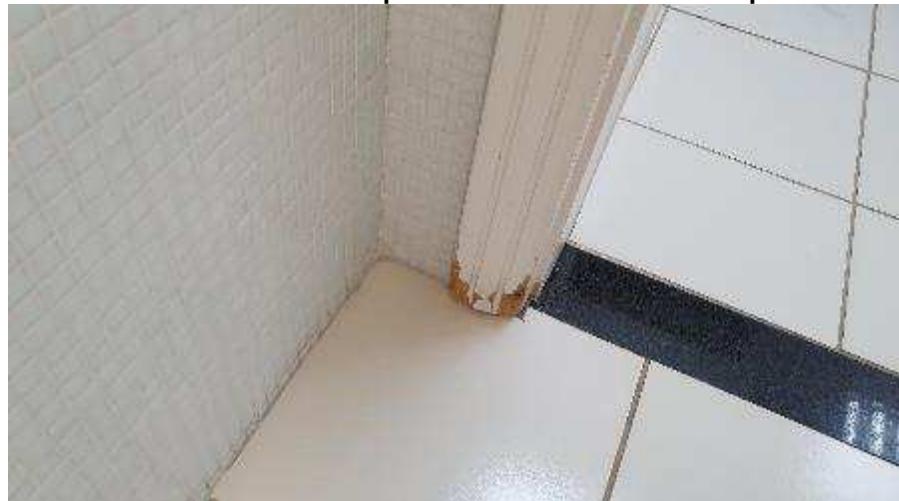
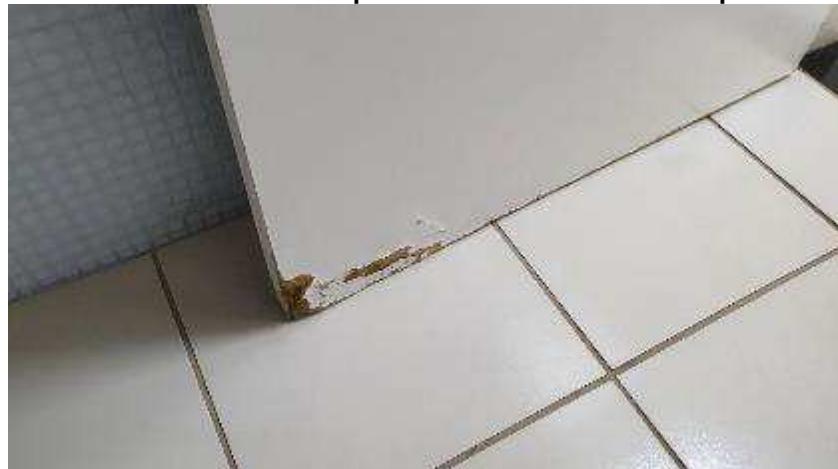
As portas e os batentes de todos os sanitários existentes no pavimento dos cartórios, acessíveis ou não, apresentam defeitos devido à umidade, especialmente em sua região inferior, e necessitam substituição.

Imagen 153 – Portas com defeitos por umidade – Sanitários do pavimento Térreo

Imagen 154 – Portas com defeitos por umidade – Sanitários do pavimento Térreo

Imagen 155 – Portas com defeitos por umidade – Sanitários do pavimento Térreo

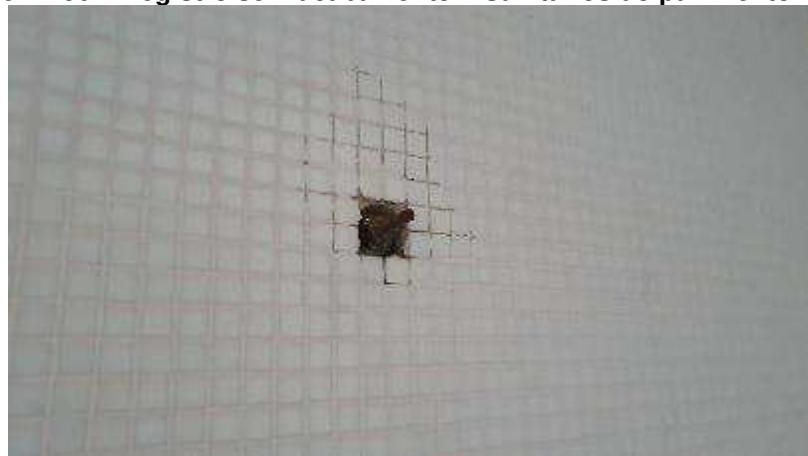
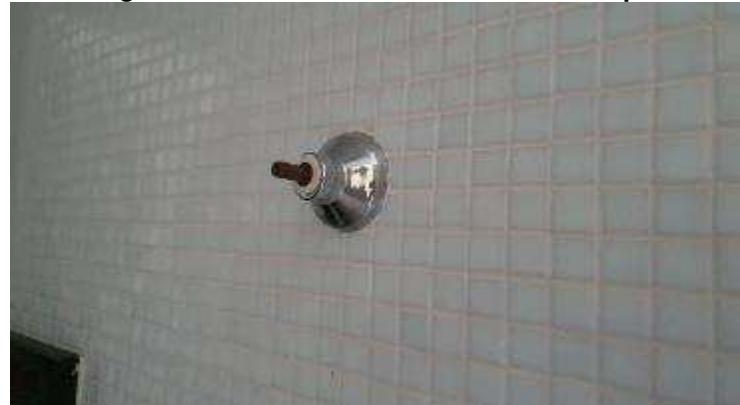
Nos demais sanitários do pavimento térreo, femininos e masculinos, foram identificados dois registros sem acabamento.

Imagen 156 – Registro sem acabamento – Sanitários do pavimento Térreo

Imagen 157 – Registro sem acabamento – Sanitários do pavimento Térreo

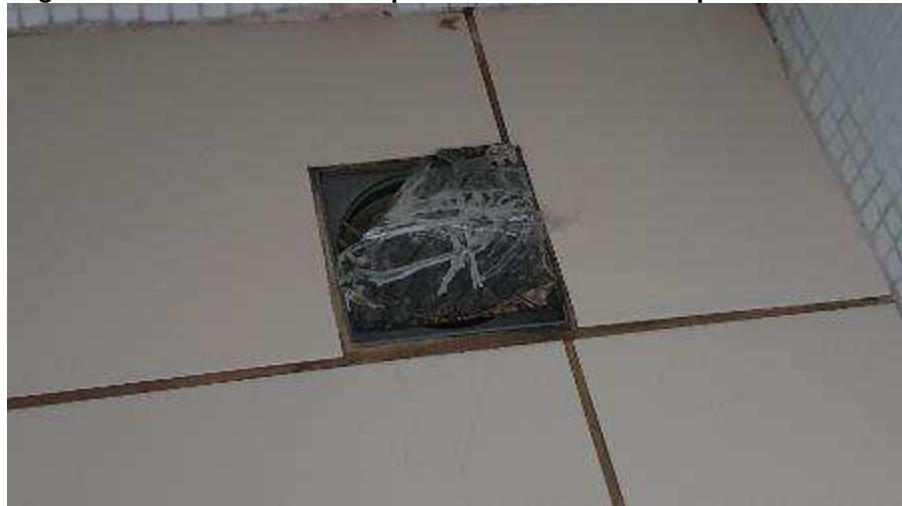
Quatro ralos existentes nos sanitários masculino e feminino do pavimento dos cartórios foram tampados com sacolas plásticas, para evitar o mal cheiro.

Imagen 158 – Ralo com sacola plástica – Sanitários do pavimento Térreo

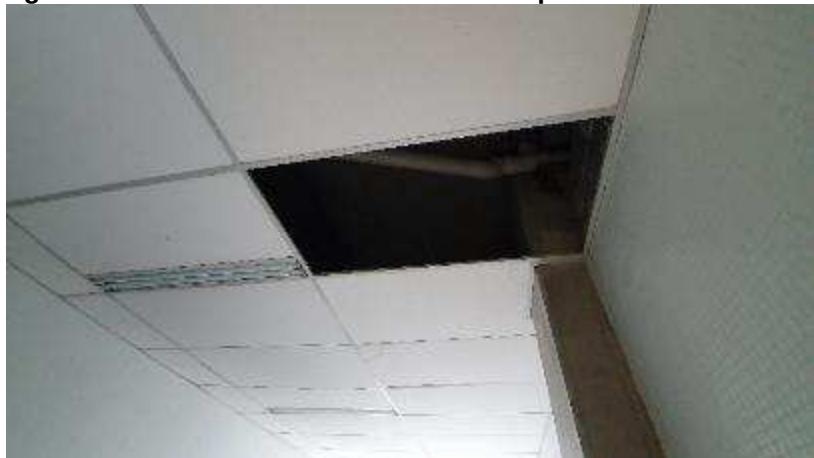
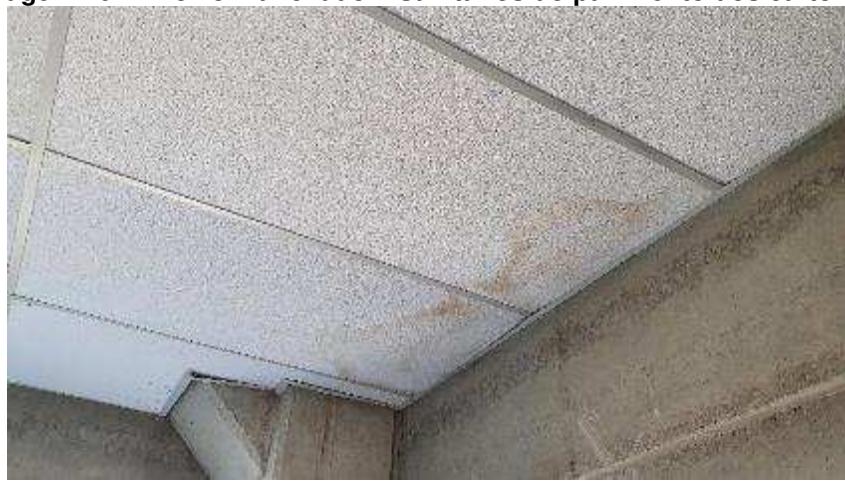
Algumas placas de forro mineral dos sanitários do pavimento dos cartórios estão manchadas, por vazamentos ou infiltrações antigas, uma das placas do forro foi removida.

Imagen 161 – Forro faltante – Sanitários do pavimento dos cartórios

Imagen 162 – Forro manchado – Sanitários do pavimento dos cartórios

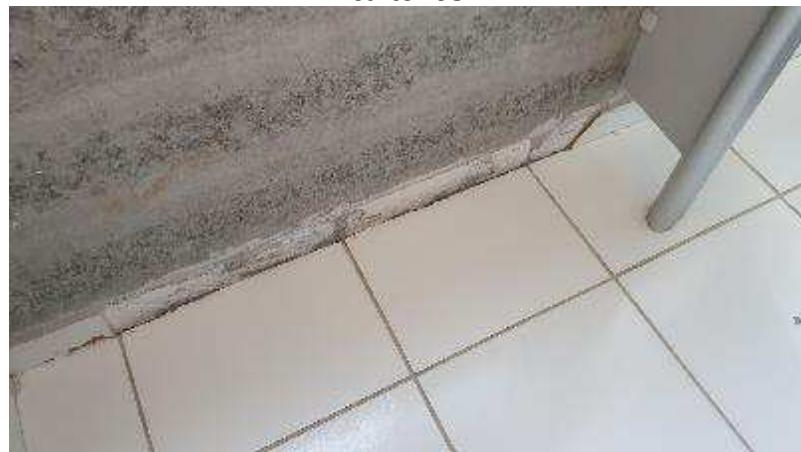
Foi identificado em um dos sanitários femininos do pavimento dos cartórios um trecho do rodapé que foi descolado, provavelmente por falhas na argamassa utilizada em sua instalação.

Imagen 163 – Trecho de rodapé faltando no sanitário feminino do lado esquerdo no piso dos cartórios

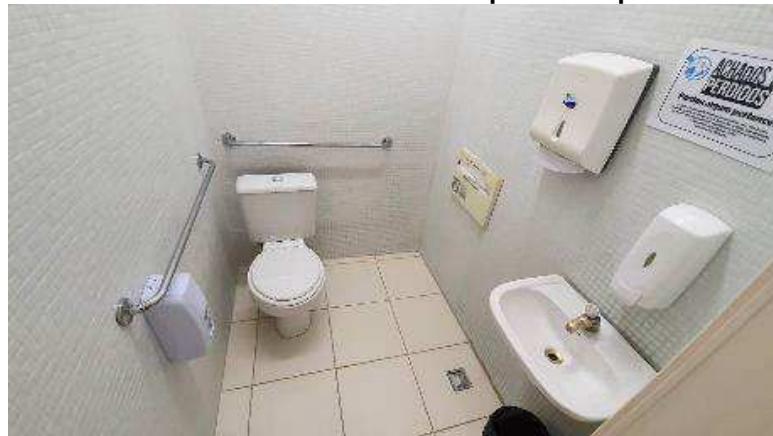
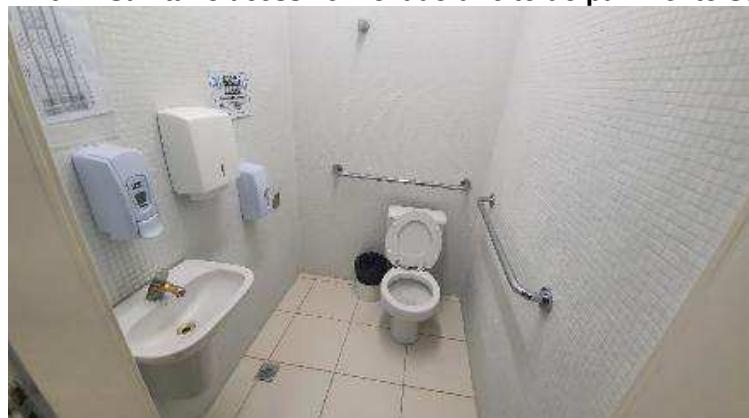
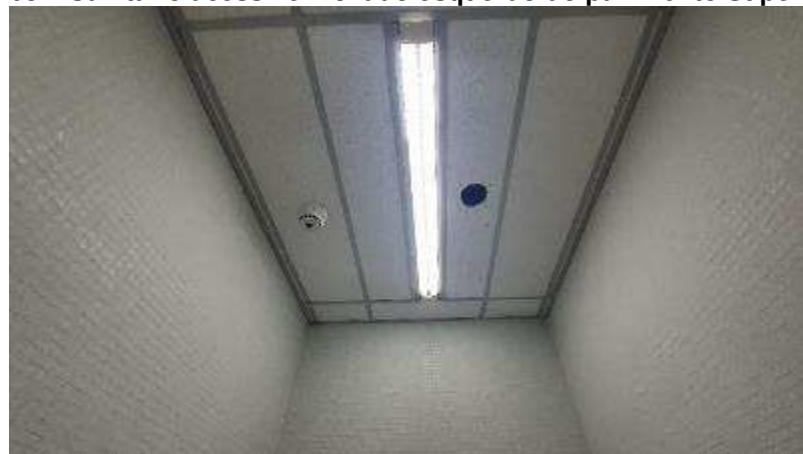
Assim como no pavimento Térreo, o pavimento Superior do Fórum Eleitoral também conta com dois banheiros destinados às pessoas com deficiência, ambos apresentam o lavatório, a bacia sanitária, as barras de apoio e os dispenseres instalados em alturas diferentes daquelas exigidas pela norma NBR 9050:2020, assim se faz necessária a adequação dos dois sanitários do pavimento superior. Nenhum dos Banheiros possuí espelho. No banheiro do lado direito da edificação foi identificado que o forro não possuí exaustor, o qual foi removido como indica o furo do forro.

Para atender as dimensões das normas vigentes é preciso que o sanitário possua no mínimo 1,50x2,00m, atualmente os sanitários do nível superior, assim como os demais, não possuem dimensões suficientes para satisfazer as normas, o do lado direito tem 167x136cm e aquele do lado esquerdo tem 165x133cm.

Imagen 166 – Sanitário acessível no lado esquerdo do pavimento Superior

Imagen 167 – Sanitário acessível no lado direito do pavimento Superior

Imagen 168 – Sanitário acessível no lado esquerdo do pavimento Superior - Forro

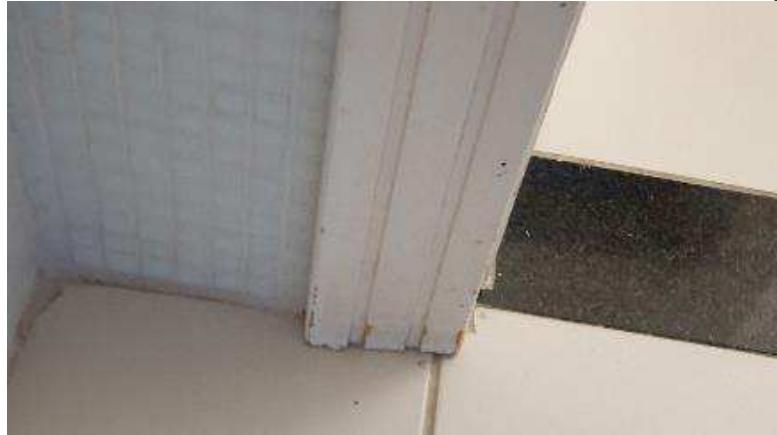
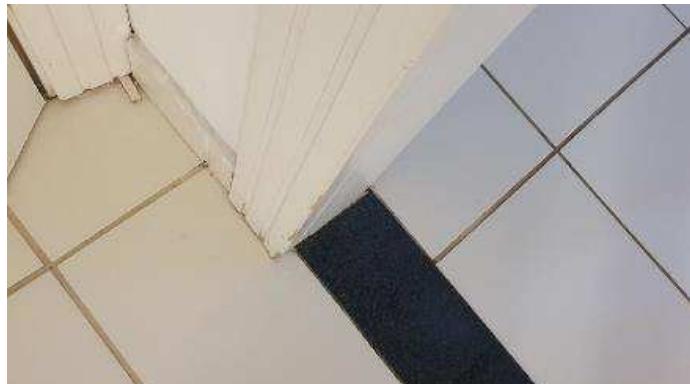
Alguns dos batentes das portas dos sanitários do pavimento superior apresentam pequenos defeitos na região inferior, devido à umidade.

Imagen 169 – Batentes danificados – Sanitários do Pavimento Superior

Imagen 170 – Batentes danificados – Sanitários do Pavimento Superior

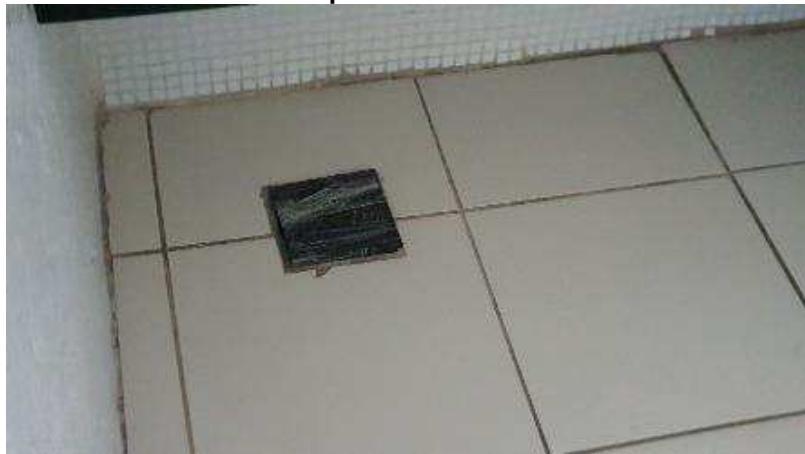
Todos os ralos dos sanitários do pavimento superior, femininos e masculinos, foram tampados com sacolas plásticas, para evitar o mal cheiro.

Imagen 171 – Ralo com sacolas plásticas – Sanitários do Pavimento Superior

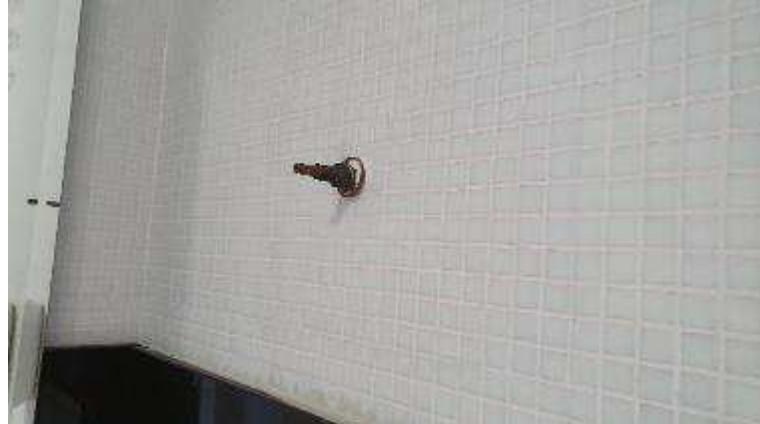
Foi identificado em um dos sanitários masculinos do pavimento superior um registro sem acabamento. No mesmo sanitário foi identificado também um trecho sem rodapé.

Imagen 172 – Registro sem acabamento – Sanitário masculino do Pavimento Superior

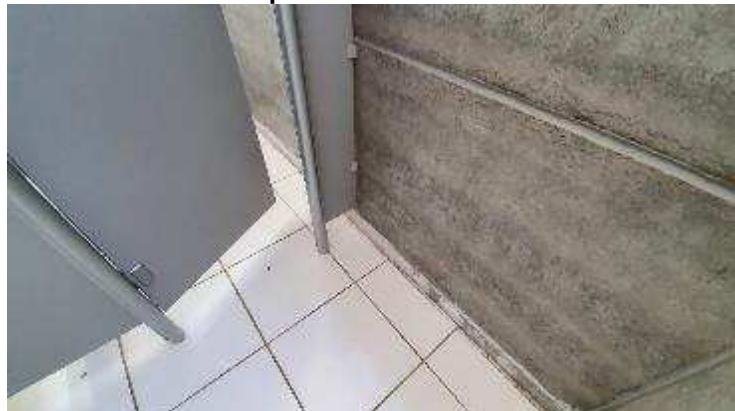
Imagen 173 – Trecho sem Rodapé – Sanitário masculino do Pavimento Superior

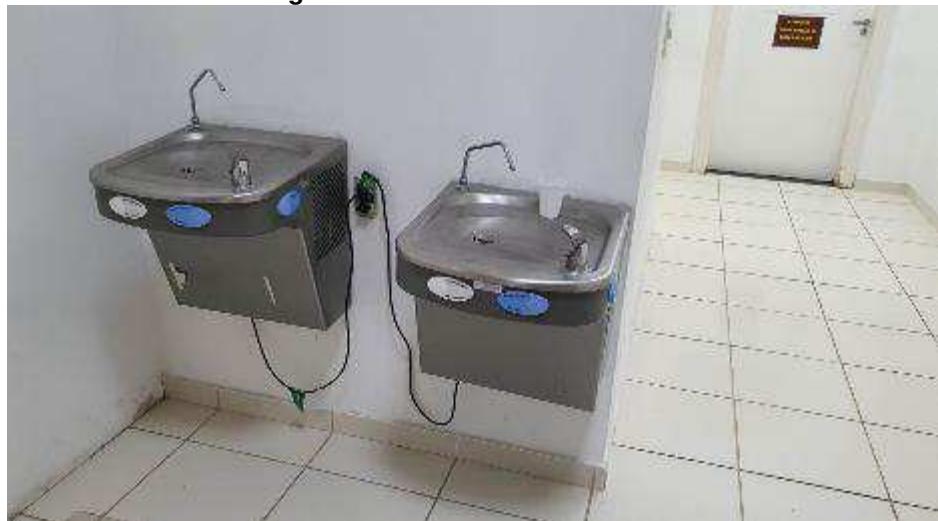
Imagen 176 – Bebedouros da C.A.E.

Os bebedouros para uso do público em geral no pavimento da C.A.E. estão localizados no corredor de acesso aos sanitários, aos fundos da C.A.E., um deles possuí a altura correta, com o bico à 0,9m do piso acabado, o segundo possuí altura de 0,97m até o piso, situação aceitável.

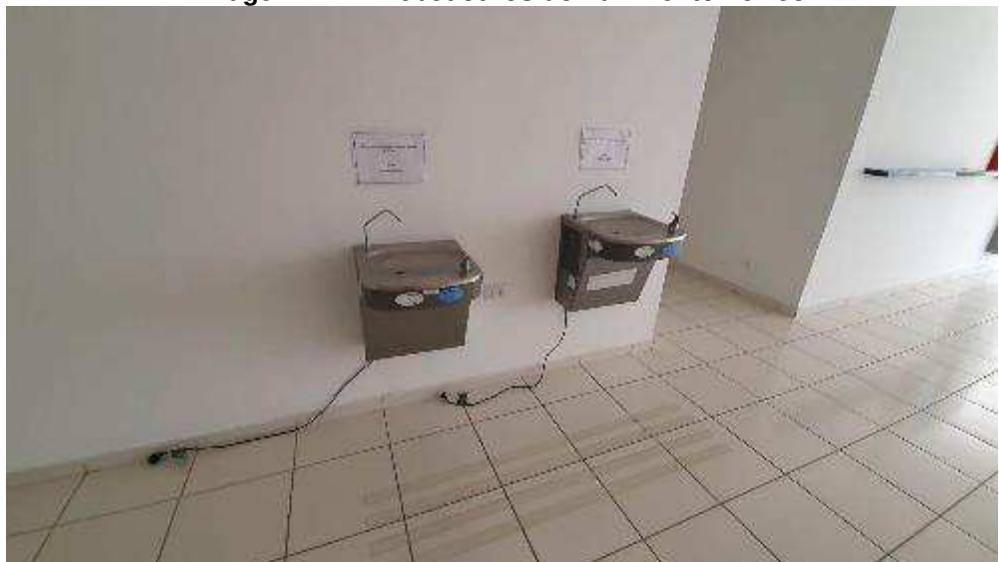
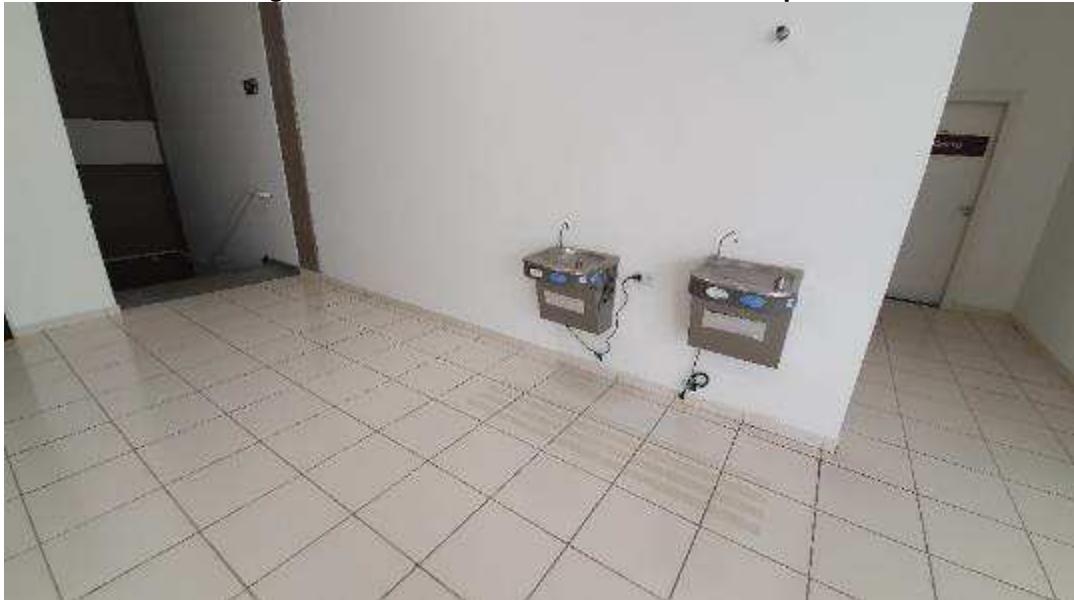
Os bebedouros, localizados próximos da entrada do pavimento Térreo, assim como no pavimento Superior, estão instaladas com a bica à 0,9m de altura do piso acabado e 1,00m de altura. O bebedouro instalado à 0,9m do piso atende as especificações da norma vigente.

Imagen 177 – Bebedouros do Pavimento Térreo

Imagen 178 – Bebedouros do Pavimento Superior

Como em todos os pavimentos um dos bebedouros atende as exigências da norma, nenhuma adequação é necessária.

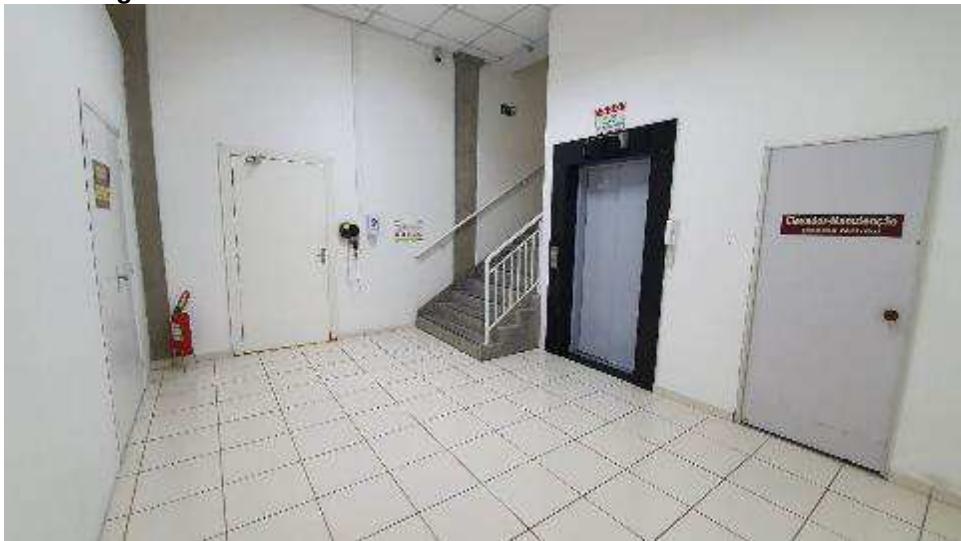
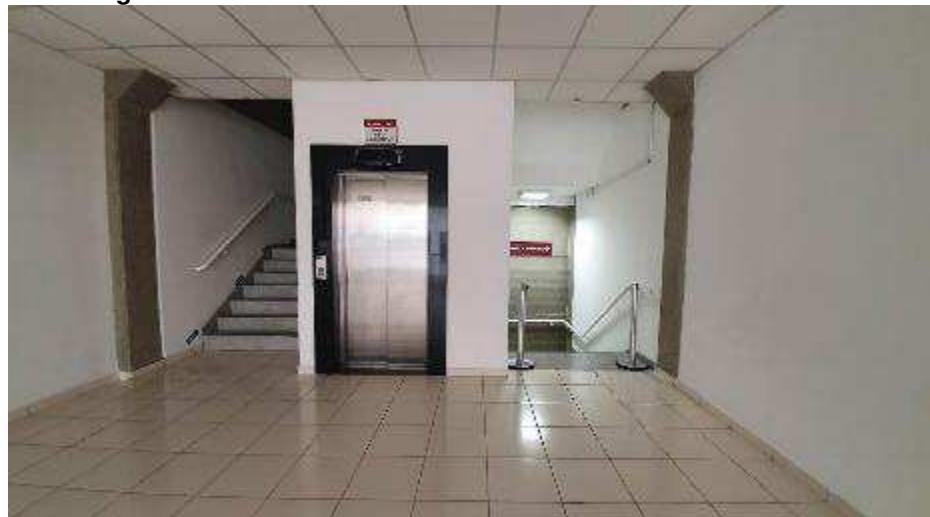
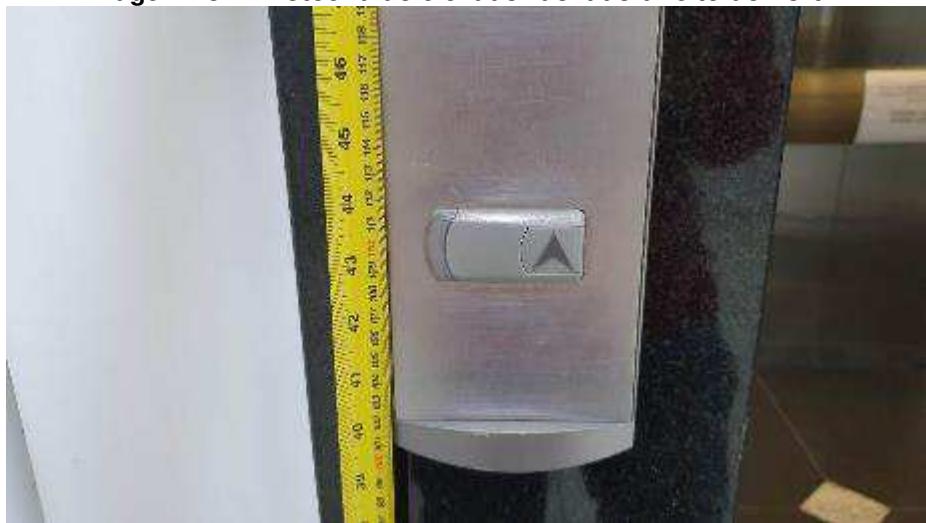
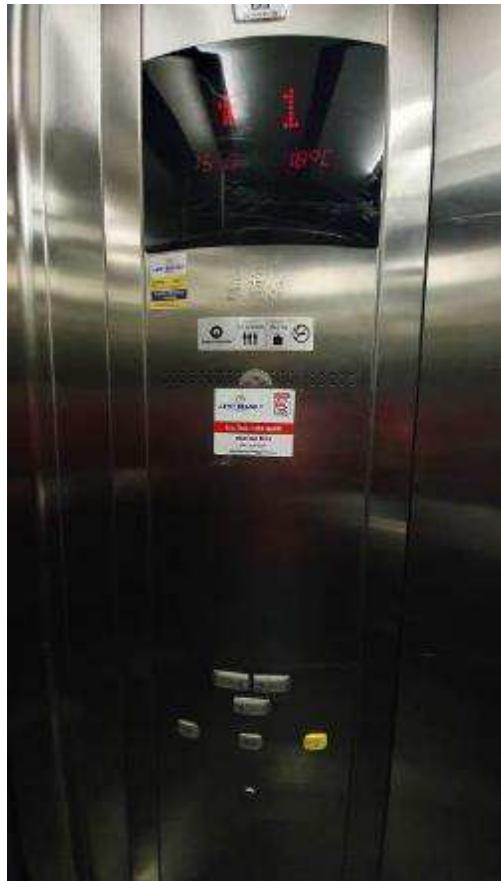
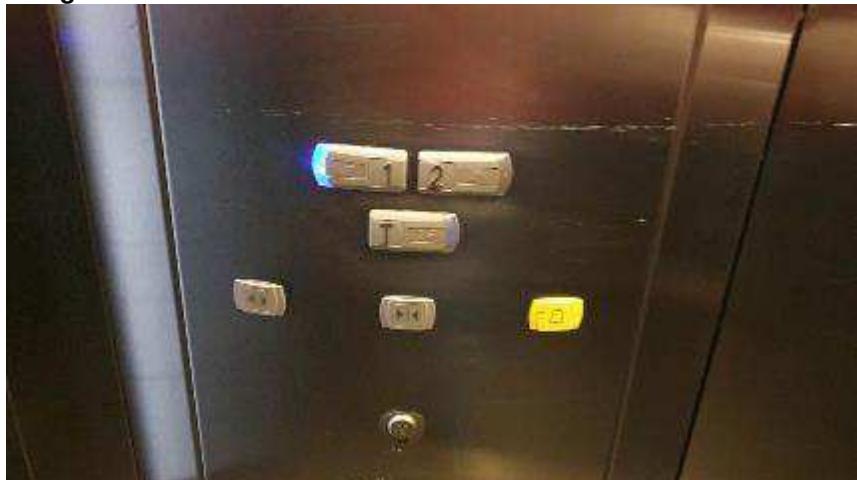
O Fórum Eleitoral de Curitiba conta com dois elevadores, um em cada lado da edificação, ambos possuem botoeira instalada a 1,10m de altura do piso, dentro da faixa de alcance acessível, porém nenhuma botoeira externa possuí sinalização tátil, em braile. Também não existe na área externa sinalização do número do pavimento em braile.

Nenhum dos elevadores existentes na edificação possuí sinalização sonora com a indicação de pavimento, como exigido pela norma vigente.

Imagen 181 – Botoeira do elevador do lado direito do Fórum

Devido à complexidade dos serviços que envolvem elevadores recomenda-se que a substituição da botoeira externa dos elevadores e a adequação para a sinalização sonora sejam realizados através de contrato com empresa especializada na manutenção dos elevadores.

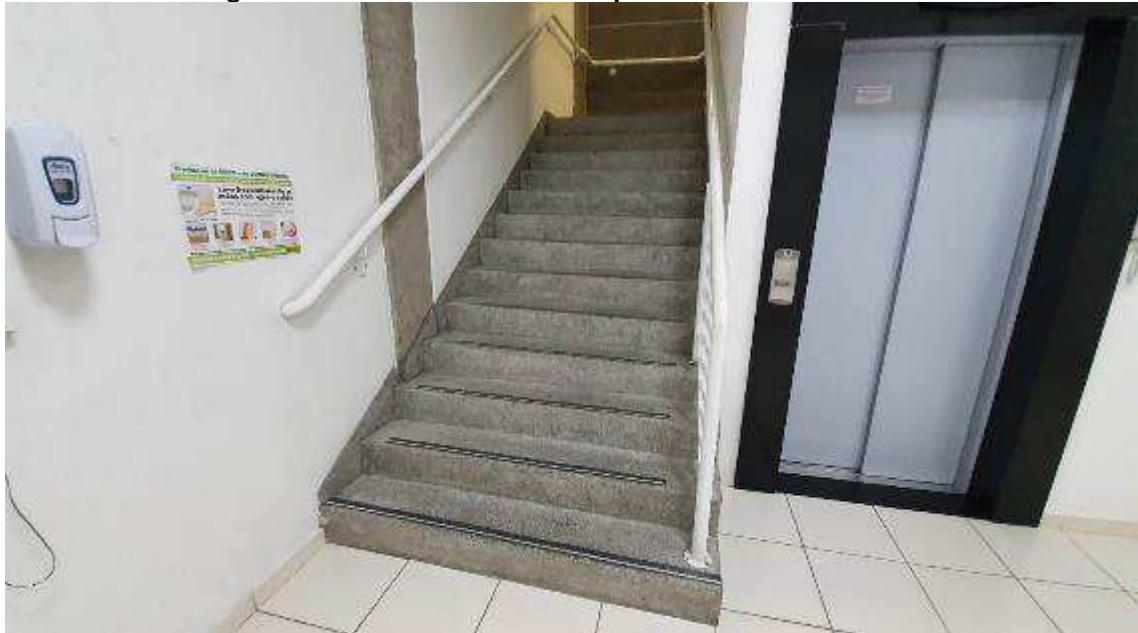
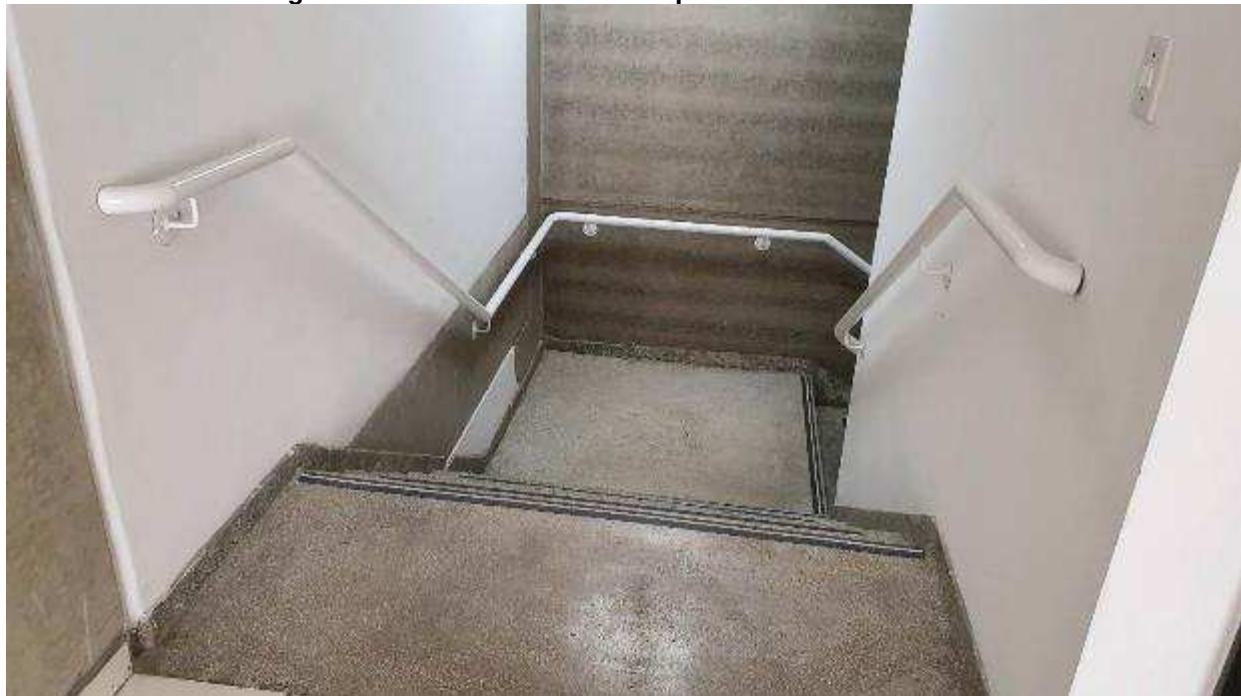
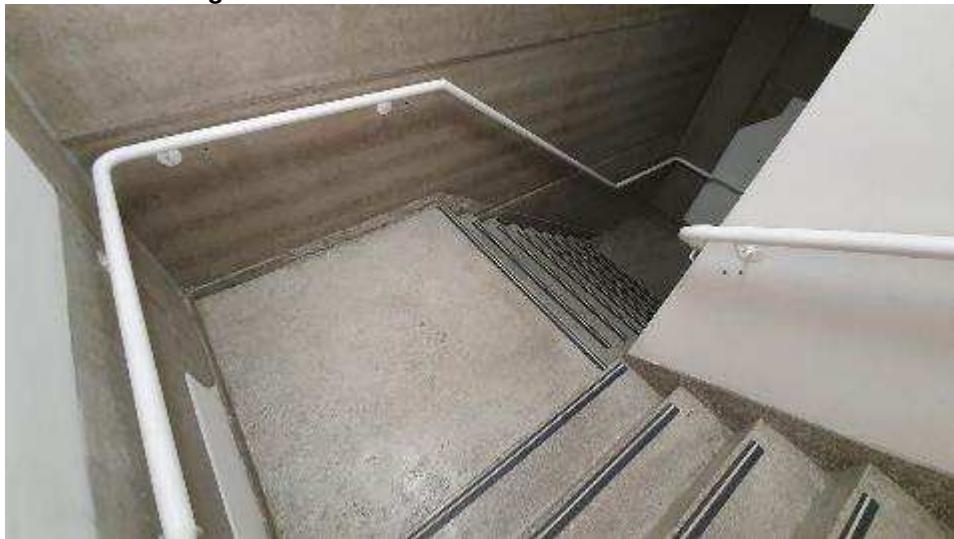
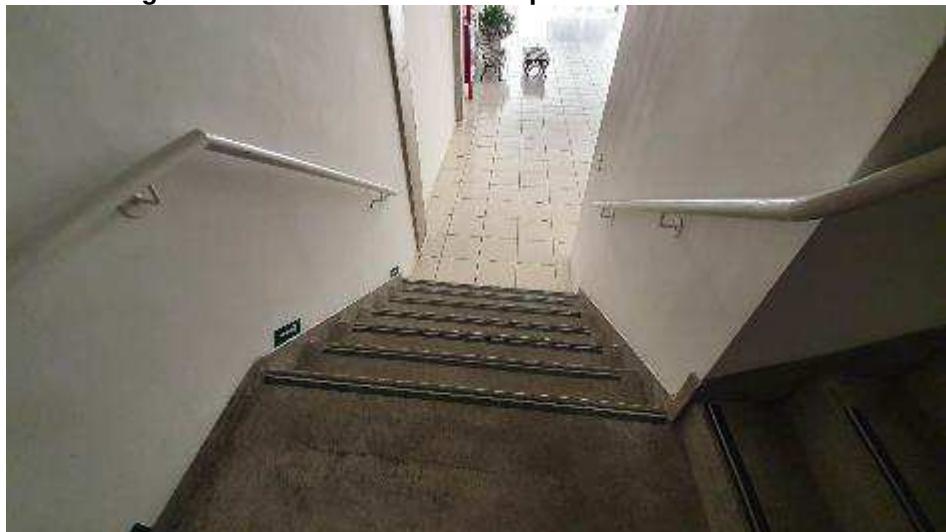
Apesar dos corrimões das escadas do Fórum Eleitoral serem contínuos, sem interrupção nos patamares, todos são simples e instalados à altura de 0,91m do piso acabado, a norma exige que os corrimões sejam duplos, à altura de 0,70 e 0,92m. Os corrimões não possuem prolongamento de 0,30m nas extremidades.

A norma exige também que os corrimões possuam sinalização de pavimento em braile, que deve ser instalada também na parede, em nenhuma escada do Fórum existe tal sinalização.

Os degraus das escadas na rota acessível não possuem a correta sinalização, esta deve ser preferencialmente fotoluminescente ou retroiluminado, também é inexistente nas escadas da direita sinalização tátil na frente das escadas, interligando aos demais pontos de atendimento ao público na edificação.

corrimãos, ressalto, contudo, a recomendação de que estes sejam adequados ou substituídos em momento futuro, para atender por completo as normas e a legislação vigente.

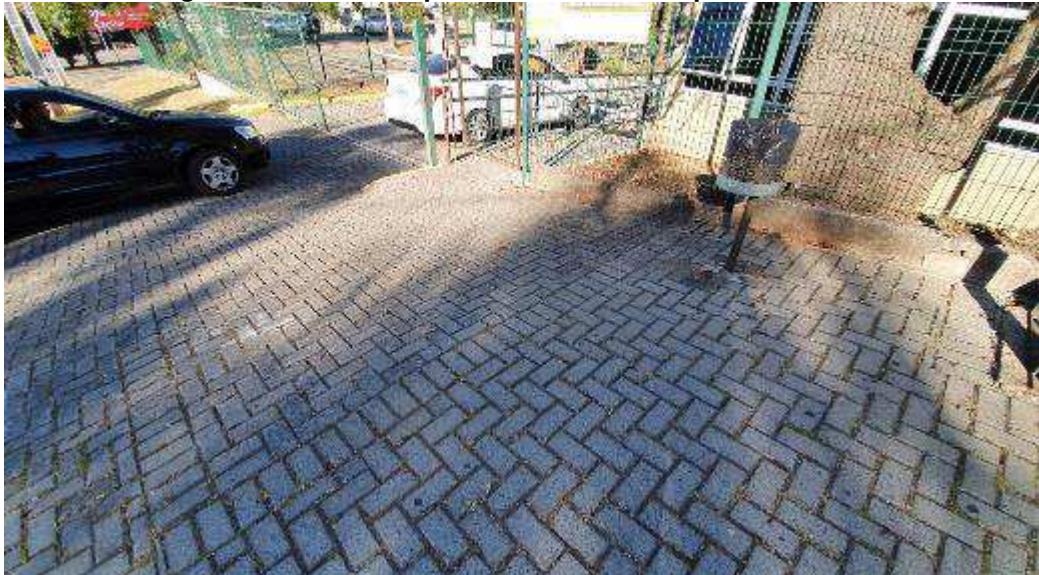
Imagen 190 – Passeio público – Entrada de pedestres Fórum

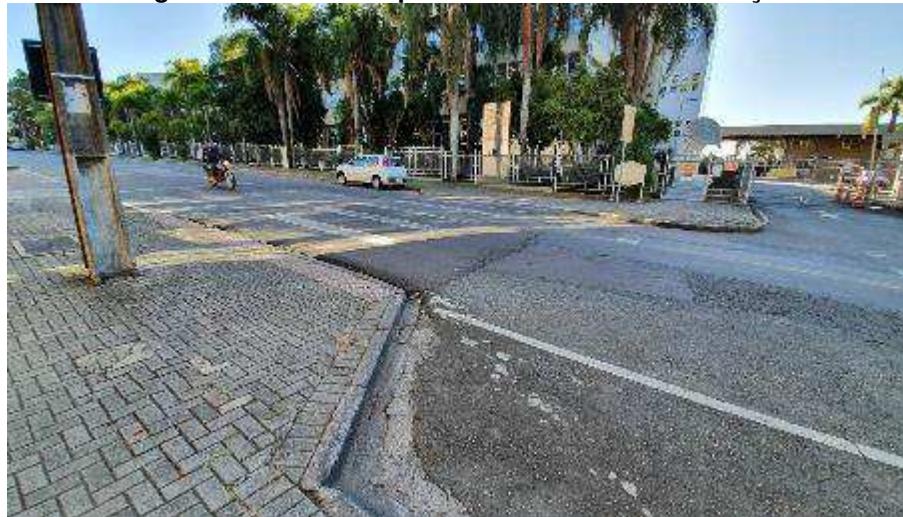
Imagen 191 – Passeio público em frente às edificações

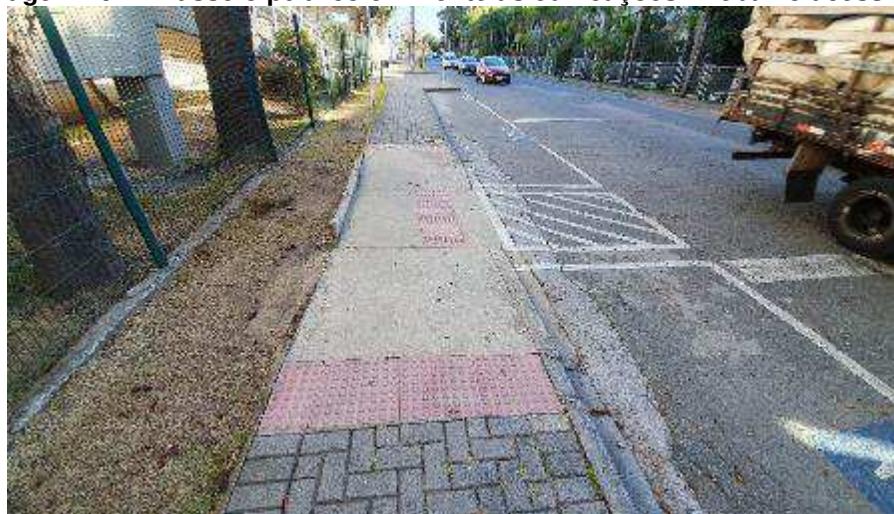
Imagen 192 – Passeio público em frente às edificações – rebaixo acessível

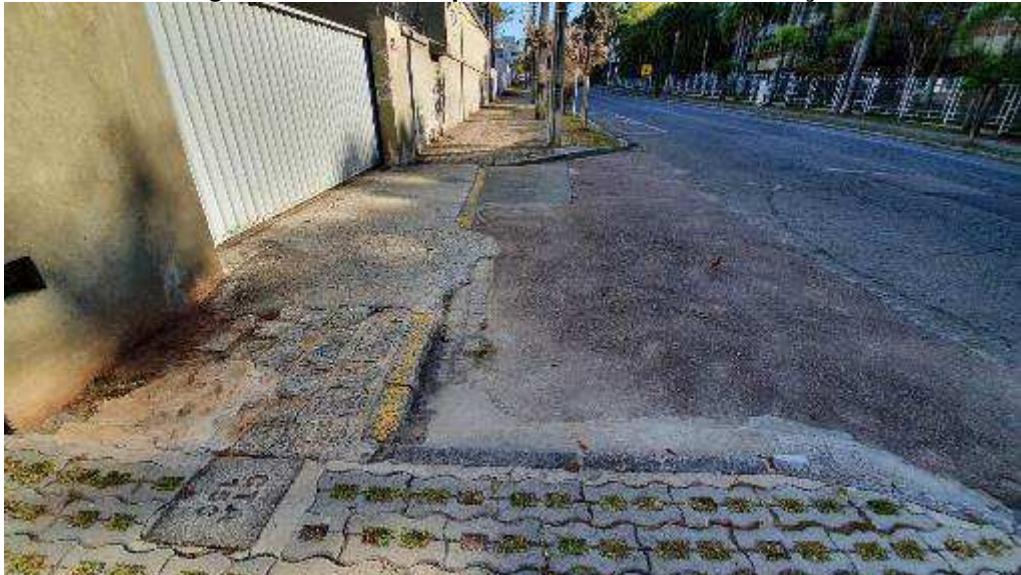
Imagen 193 – Passeio público em frente às edificações

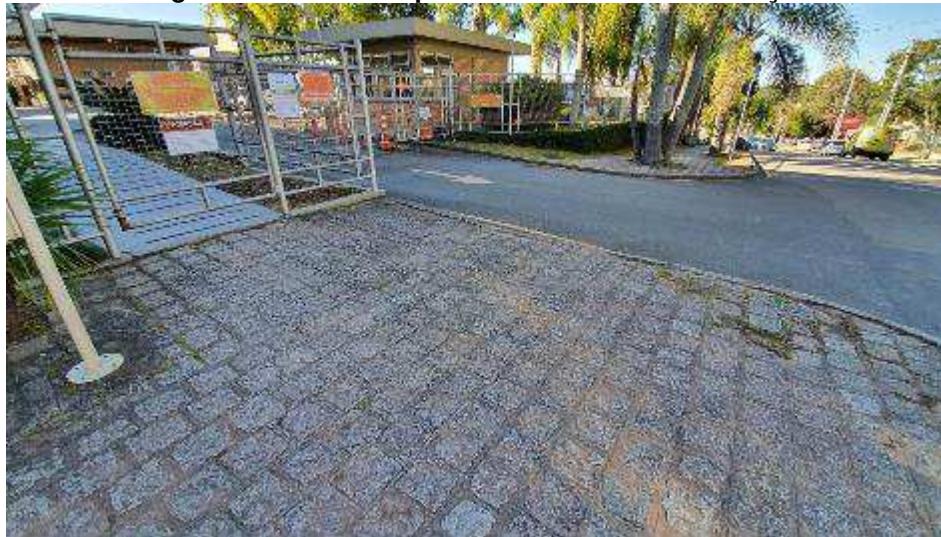
Imagen 194 – Passeio público em frente às edificações

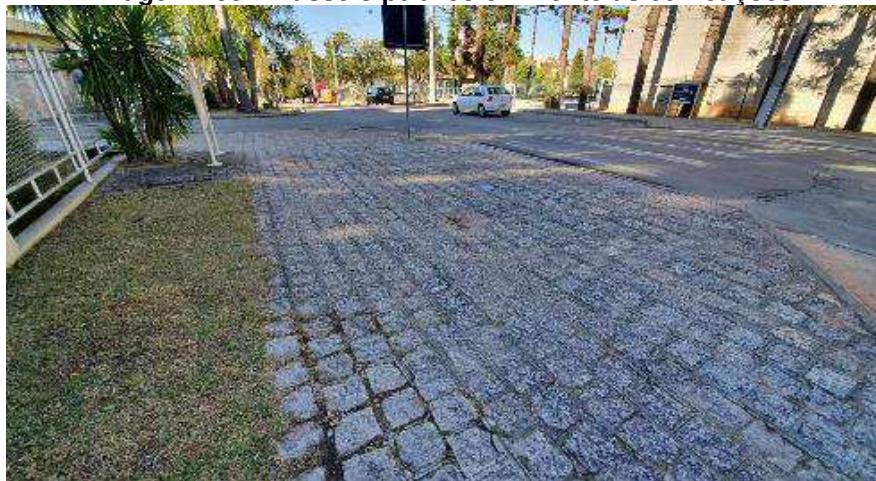
Imagen 195 – Passeio público em frente às edificações

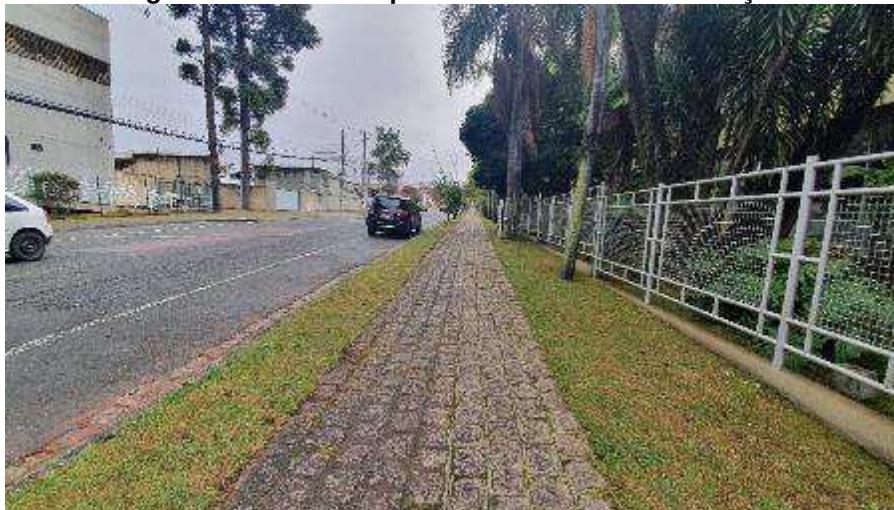
Imagen 196 – Passeio público em frente às edificações
