TRIBUNAL REGIONAL ELEITORAL DO PARANÁ

ESTUDO TÉCNICO PRELIMINAR DE ENGENHARIA

PAD nº 6685/2020

Levantamentos das necessidades
e estudo de soluções para
adequação da acessibilidade na
edificação do Fórum Eleitoral de
Curitiba

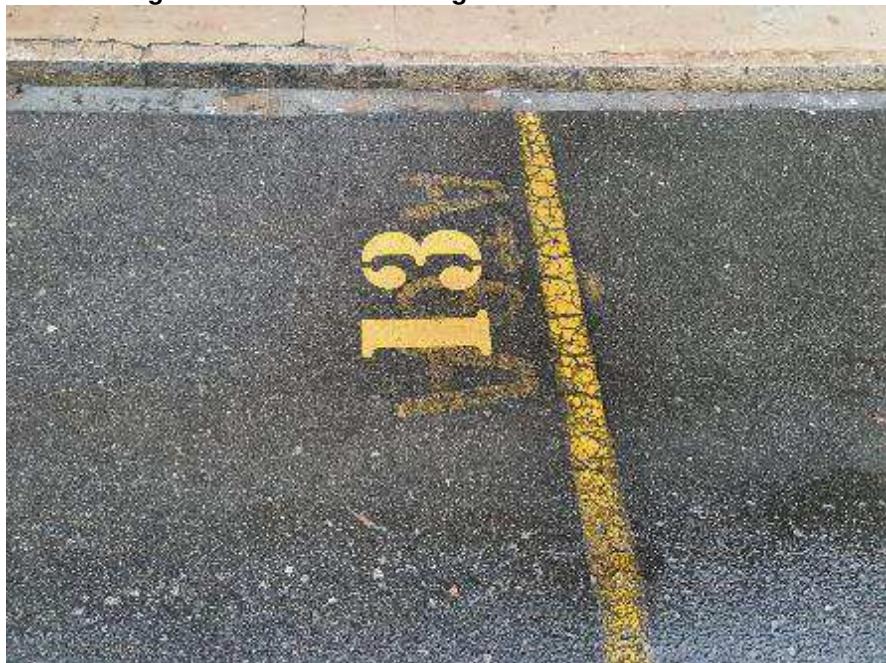
Em contratações de pintura de vagas anteriores foi feita a pintura das vagas antigas com tinta na cor preta, contudo, esta não é solução ideal, pois com o passar do tempo e a ação das intempéries a tinta suprimida acaba reaparecendo, assim, foi verificado com empresas especializadas, que recomendaram como melhor solução a fresagem do pavimento asfáltico e o lixamento das áreas internas, pois o removedor de tinta não teria efeito e o hidrojateamento danificaria o pavimento.

Imagen 197 – Pintura de vagas a remover Prédio Sede

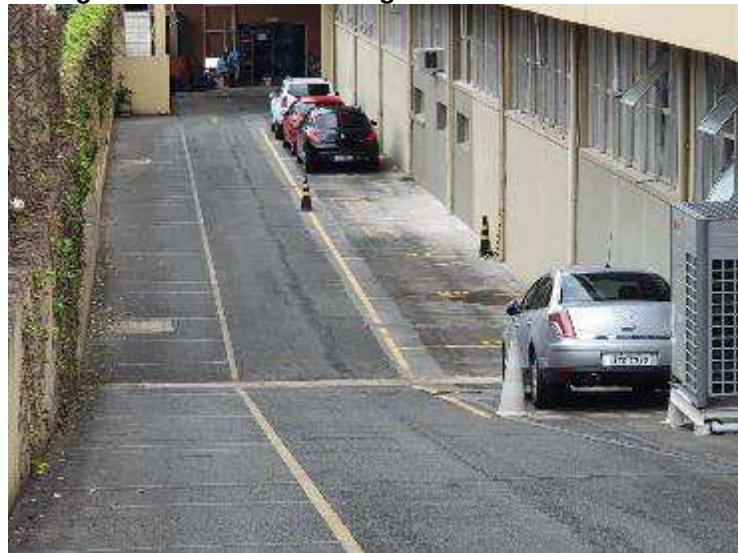
Imagen 198 – Pintura de vagas a remover Prédio Sede

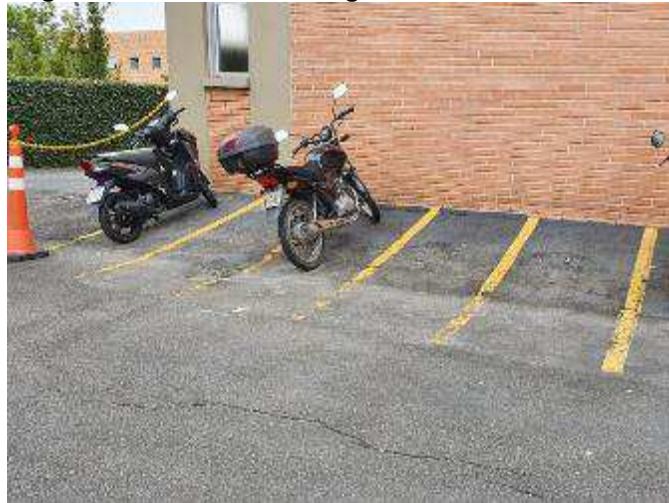
Imagen 199 – Pintura de vagas a remover Prédio Sede

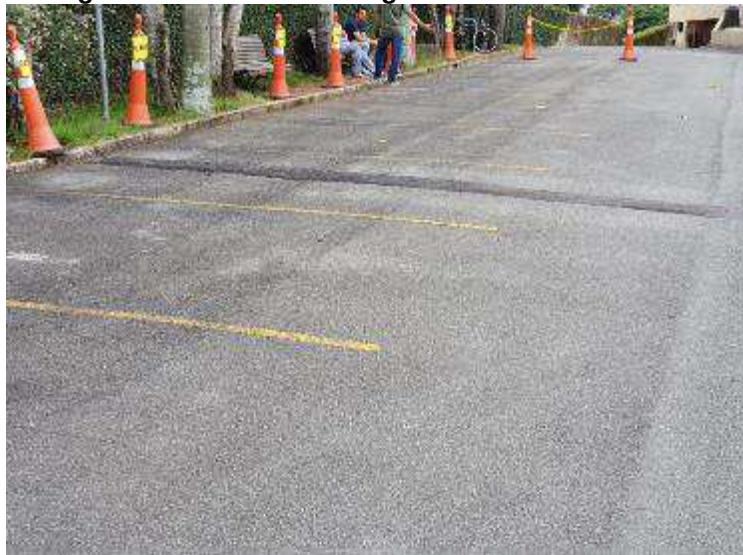
Imagen 200 – Pintura de vagas a remover Prédio Sede

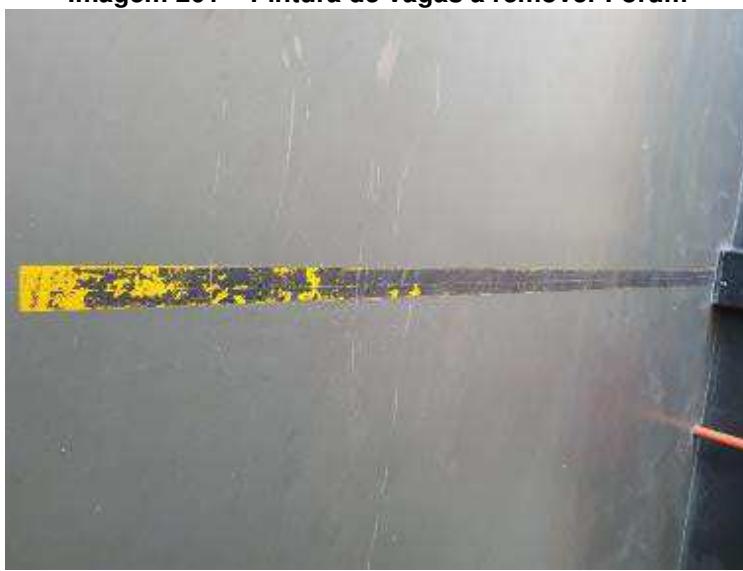
Imagen 201 – Pintura de vagas a remover Fórum

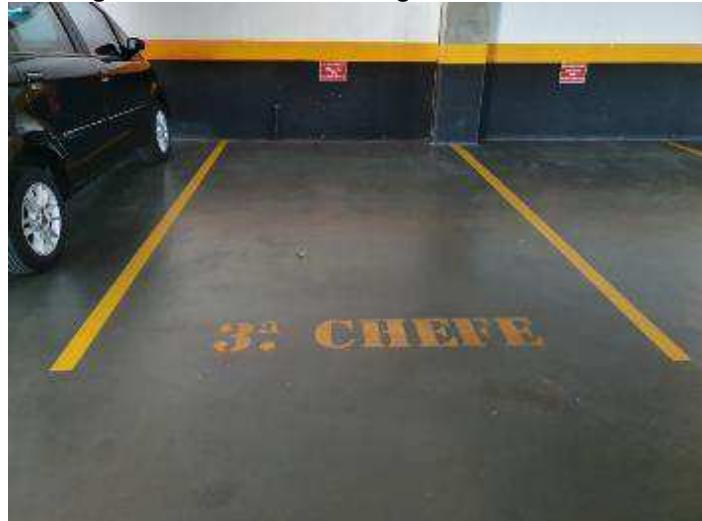
Imagen 202 – Pintura de vagas a remover Fórum

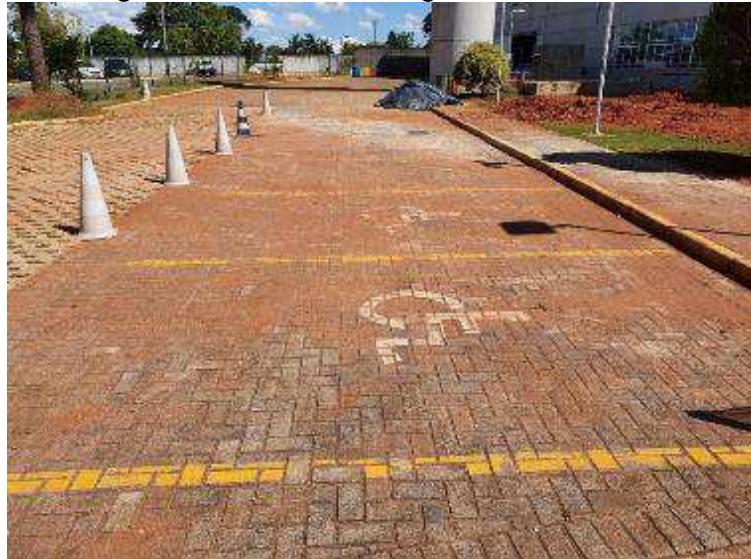
Imagen 203 – Pintura de vagas a remover Fórum
