TRE-PR E FÓRUM ELEITORAL DE CURITIBA
Relatório Técnico para segurança do trabalho

RELATÓRIO TÉCNICO COM FINALIDADE DE ESPECIFICAR OS SERVIÇOS NECESSÁRIOS PARA A ADEQUAÇÃO DA SEGURANÇA DE TRABALHOS EM ALTURA NO PRÉDIO SEDE DO TRE-PR E NO FÓRUM ELEITORAL DE CURITIBA

CONSTRUTORA DREON

SEDE TRE-PR E FÓRUM CURITIBA

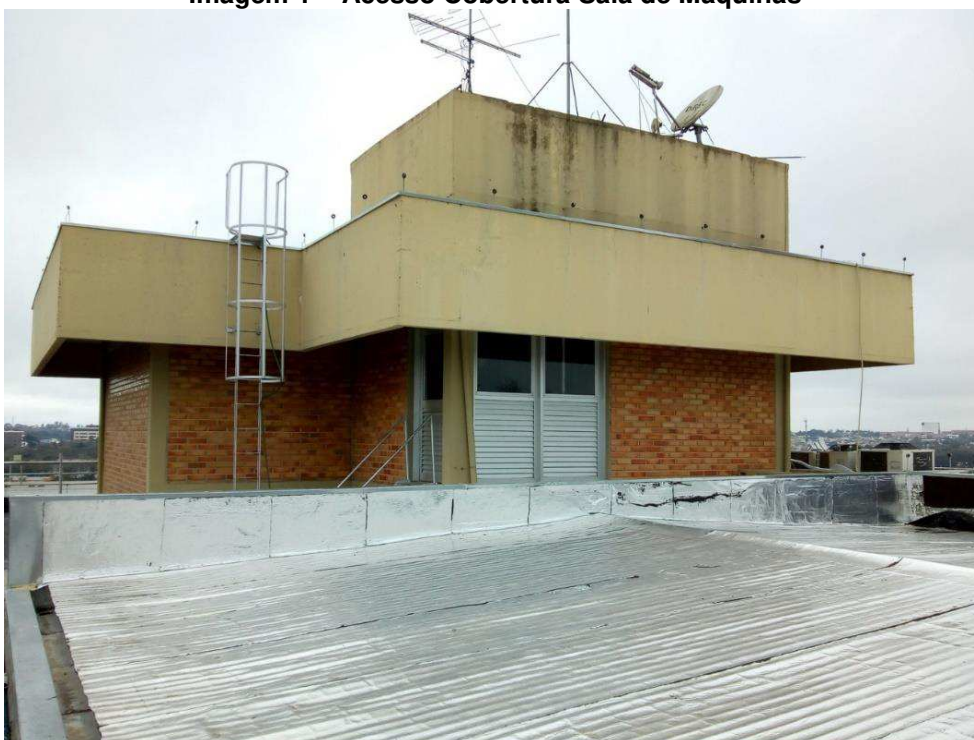
Imagem 1 – Acesso Cobertura Sala de Máquinas

O Prédio Sede possui também acesso às coberturas internamente à edificação, sem problemas de segurança. Na área da cobertura são identificadas duas escadas marinheiros, para acesso às coberturas da sala de máquina e para acesso à cobertura sobre a escada

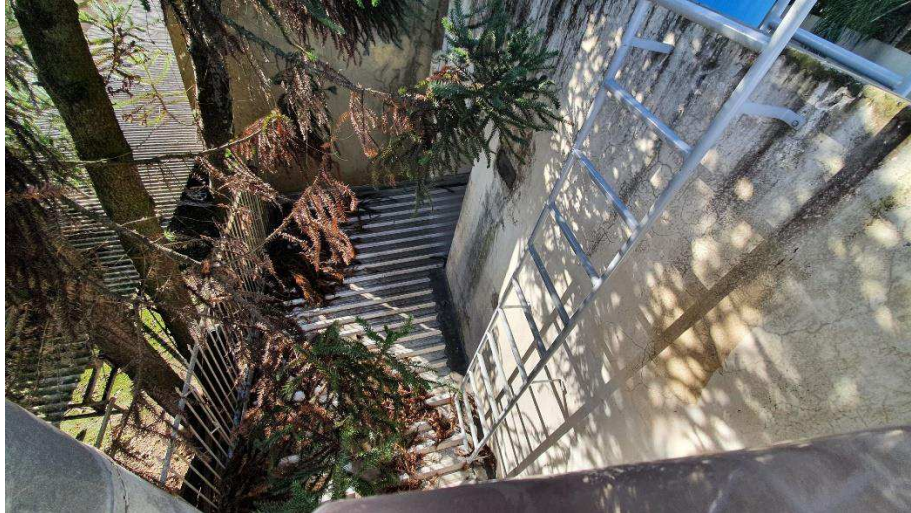
Imagem 4 – Telhado em nível inferior – Anexo Restaurante

No anexo do prédio Sede do TRE-PR, onde se localizam o restaurante e as salas da SESEG, foram instaladas recentemente escadas tipo marinheiro que permitem o acesso seguro às coberturas no local.

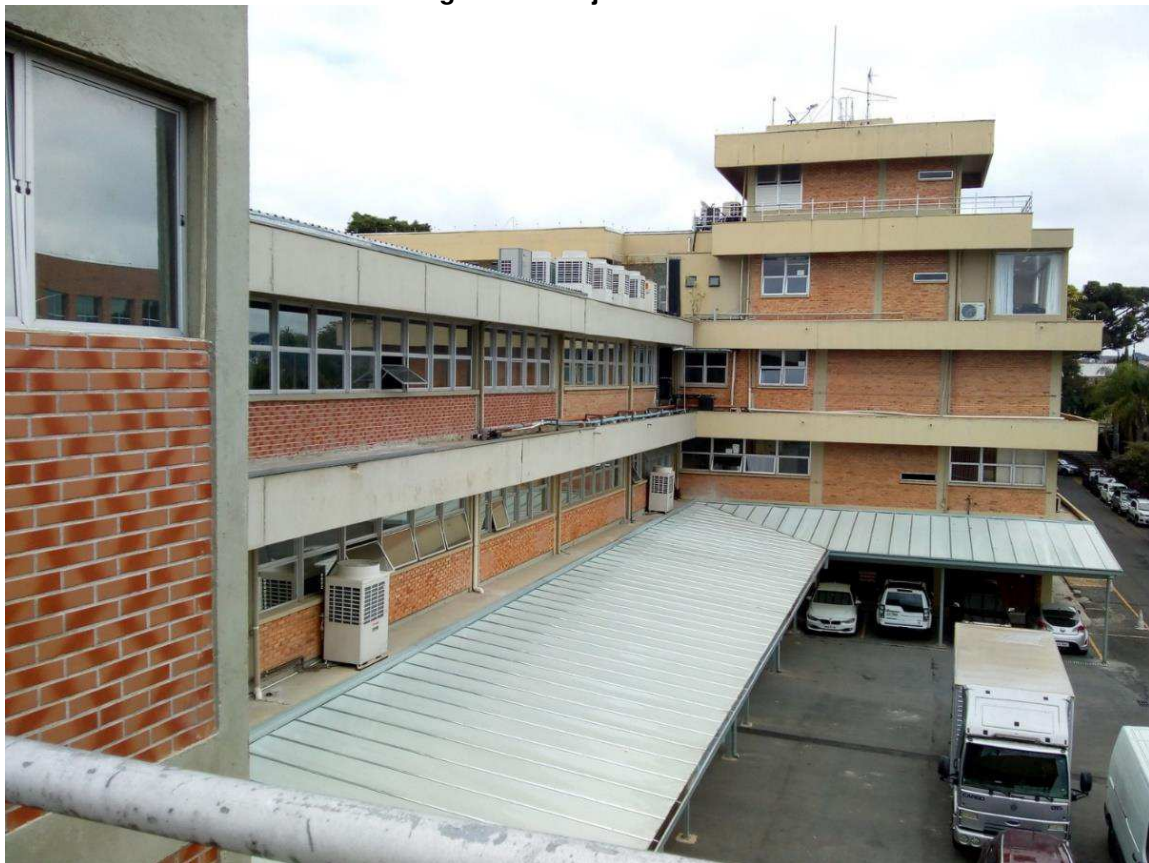
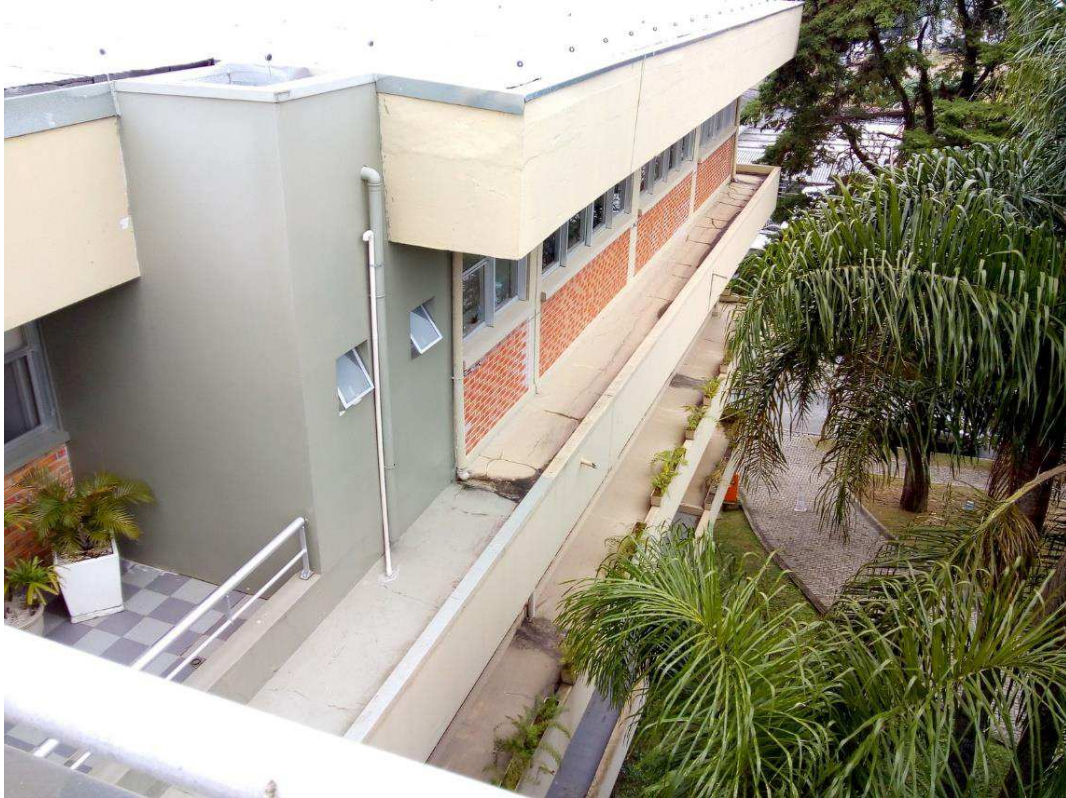
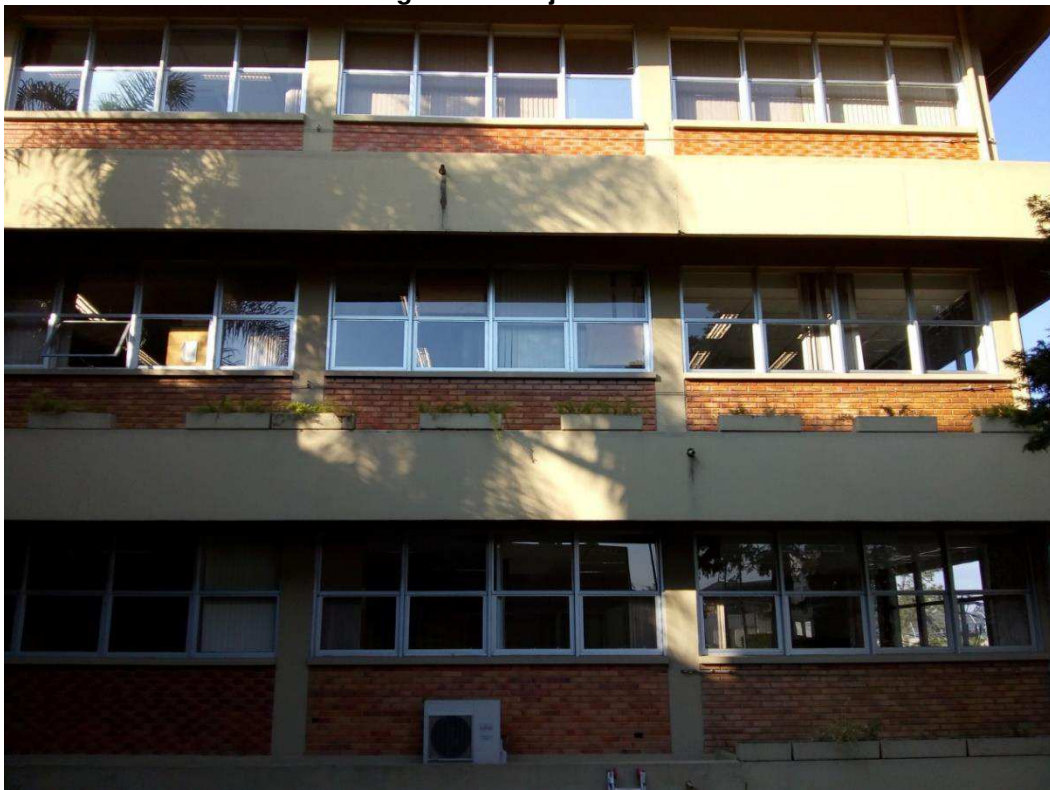
A grande maioria das lajes técnicas no perímetro da edificação Sede do TRE-PR possui linhas de vida, porém as mesmas encontram-se desgastadas e frouxas, em inspeção realizada recentemente foi constatado que os dispositivos

de ancoragem existentes nas lajes técnicas apresentam bom estado de conservação e atendem aos requisitos das normas vigentes, assim, os dispositivos existentes podem continuar a ser utilizados no sistema de ancoragem da edificação.

Imagem 20 – Lajes Técnicas

Para melhor utilização dos pontos existentes, estes podem compor linhas de vida de restrição de movimento, evitando gastos extras com os dispositivos utilizados nas linhas de restrição de quedas (Absorvedor de queda, e indicador de tensão). Na linha de restrição de movimento, o colaborador deve utilizar talabarte ou dispositivo de conexão que impossibilite a queda de ocorrer, restringindo a movimentação do colaborador até o limite da laje técnica, para uso em conjunto com a linha de restrição.

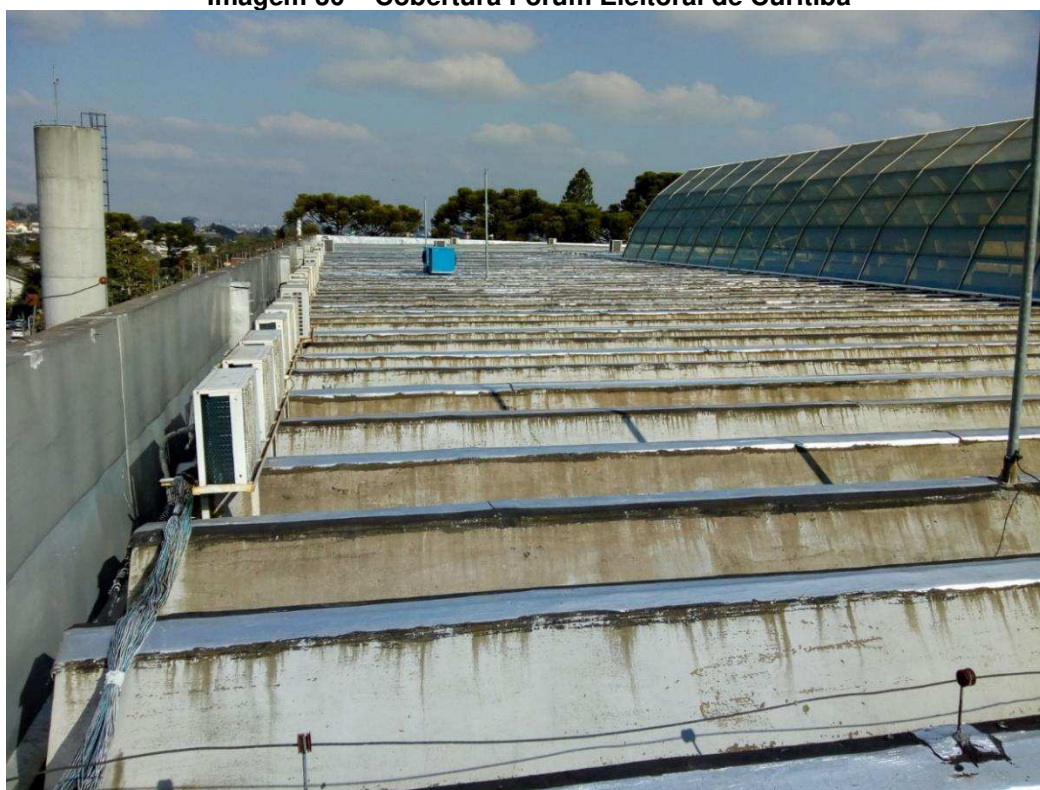
O Fórum Eleitoral de Curitiba possui uma única cobertura, com telhas W protendida, que permitem o caminhamento com segurança, sem necessidade de se estar conectado à um ponto de ancoragem ou linha de vida.

Imagem 30 – Cobertura Fórum Eleitoral de Curitiba

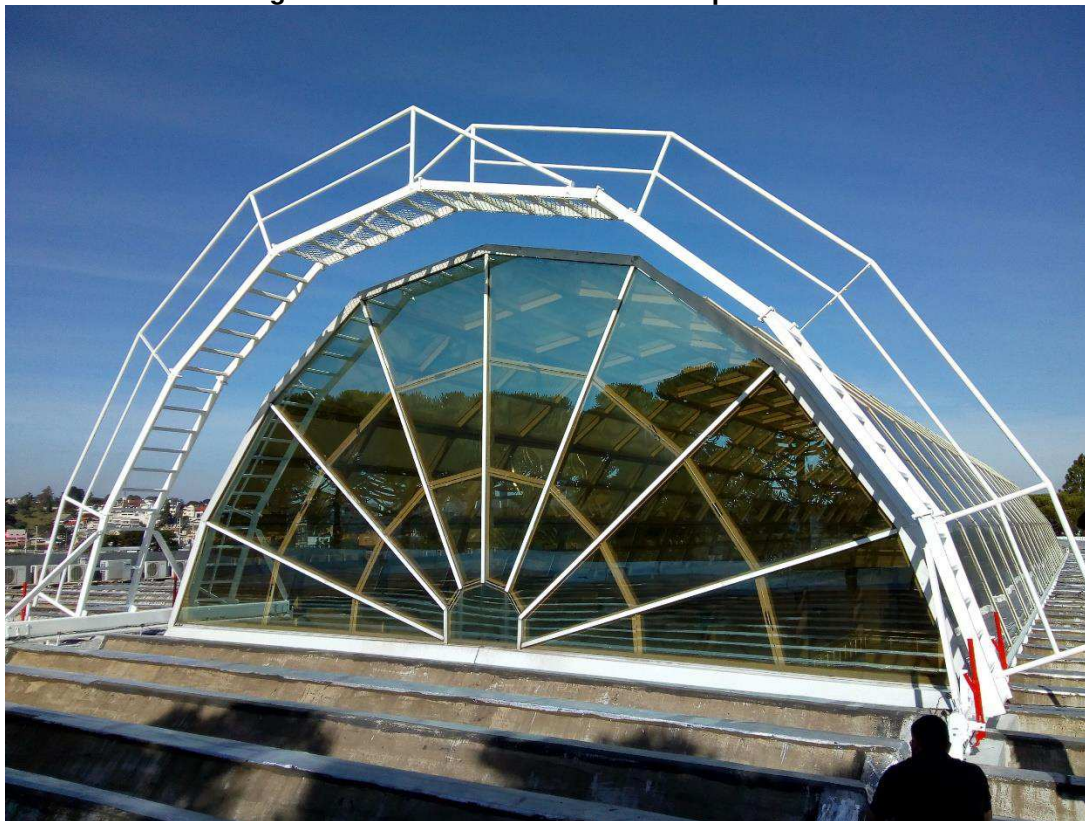
A cúpula central do Fórum já recebeu adequações para o trabalho em altura, com a instalação de uma escada móvel sobre a mesma, que facilita a troca de vidros e a limpeza da cúpula.

Imagem 31 – Escada Móvel sobre a Cúpula de vidro
