RESOLUÇÃO TRE-PR Nº 956, DE 27 DE AGOSTO DE 2025.

Dispõe sobre o Plano de Obras do
Tribunal Regional Eleitoral do Paraná
para o período de 2025 – 2026.

PLANO DE OBRAS

2025 - 2026

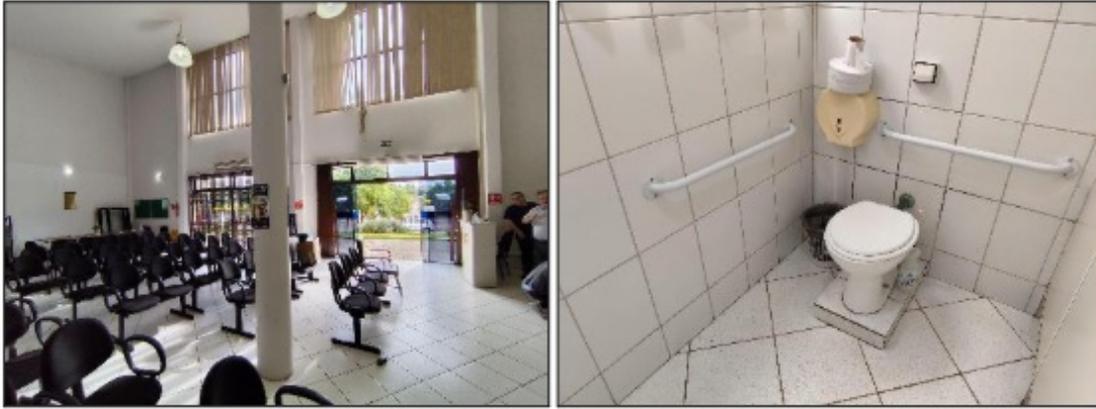
Isso inclui a instalação de placas com escrita em braille, a adaptação de sanitários acessíveis com barras de apoio, alarme de emergência e sinalização adequada, tanto para o público externo quanto para os servidores. Será criado também um caminho acessível com piso tátil interligando os principais pontos de acesso ao público.

Nas áreas externas, serão implementadas vagas reservadas para pessoas com deficiência e idosos, e instalados corrimãos e guarda-corpos em todas as escadas e rampas, atendendo às exigências das normas técnicas de acessibilidade e do Corpo de Bombeiros.

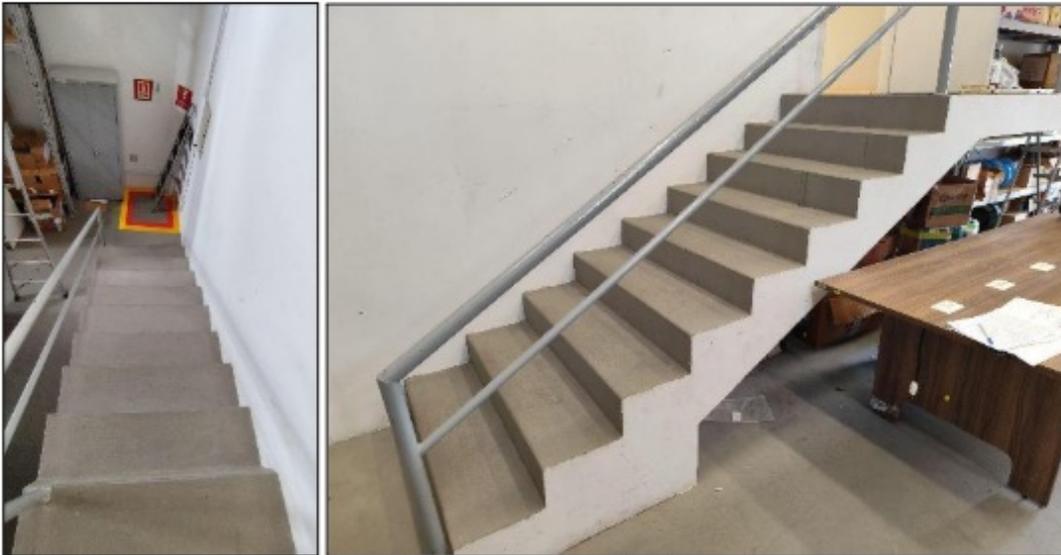
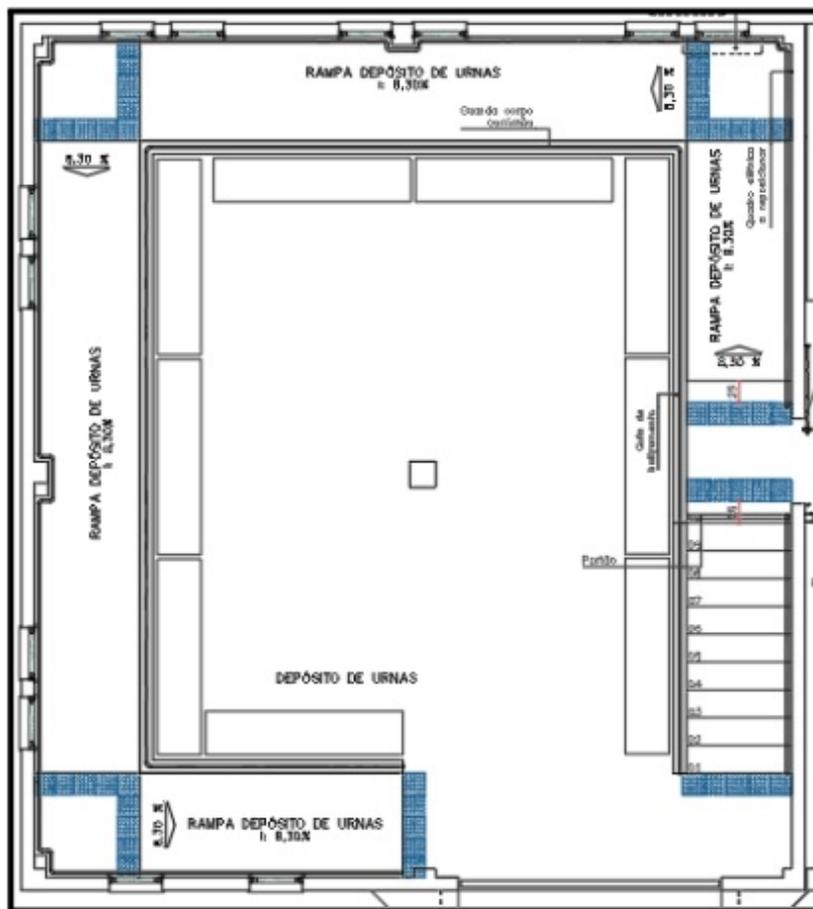
Atualmente, o Depósito de Urnas do Fórum Eleitoral de Francisco Beltrão não possui nenhuma entrada acessível, sendo todos os acessos realizados por meio de escadas que superam um desnível de 1,50m em relação ao restante do Cartório.

Paralelamente, todo o layout das estantes metálicas será reformulado para otimizar o espaço em função da nova rampa e criar uma área central mais ampla e funcional para o trabalho com as urnas.

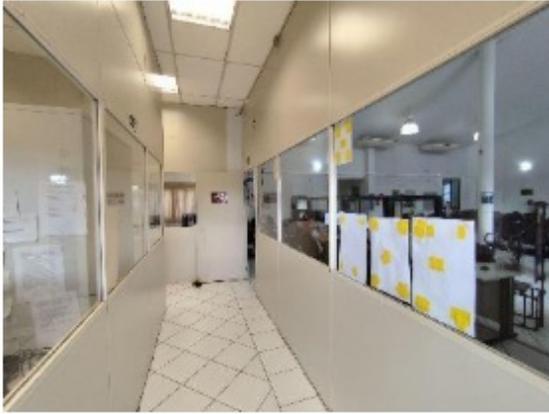
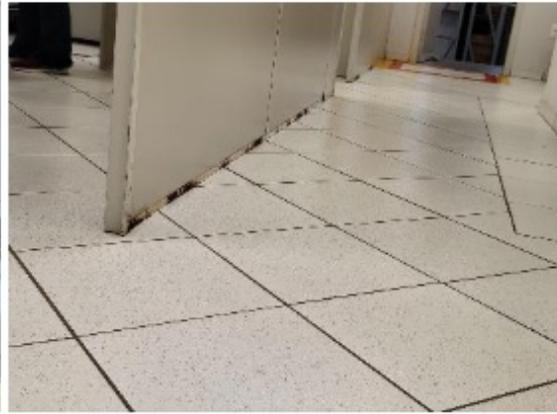
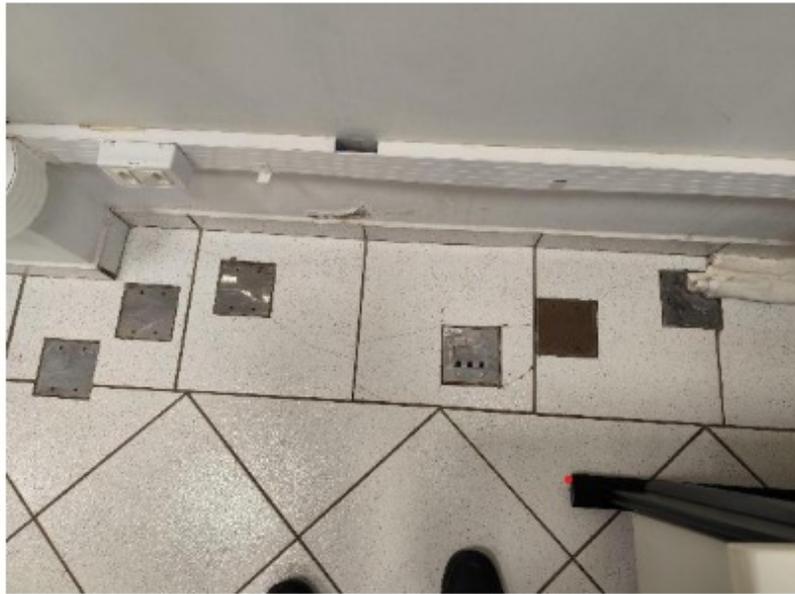
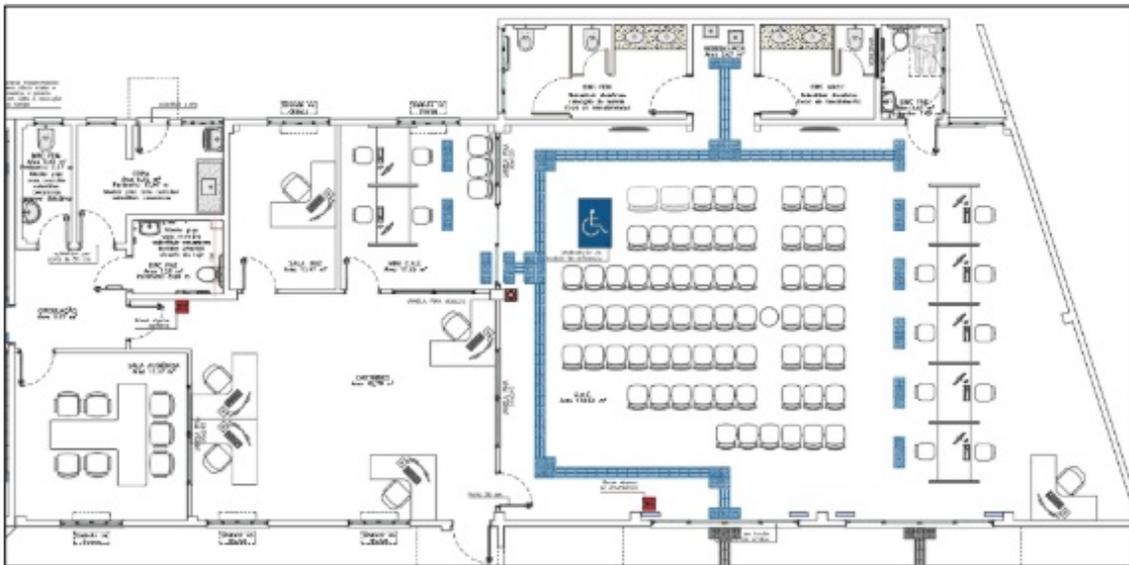
Originalmente projetado para duas zonas eleitorais, o Fórum Eleitoral de Francisco Beltrão, após o rezoneamento de 2017, passou a abrigar apenas uma, o

Além disso, um novo espaço de atendimento aos eleitores será criado para o período ordinário, com área reduzida, melhorando o consumo de energia elétrica, especialmente com aparelhos de ar condicionado, enquanto todo o ambiente da CAE poderá ser utilizado nos períodos de maior demanda, como no final do prazo para alistamento.

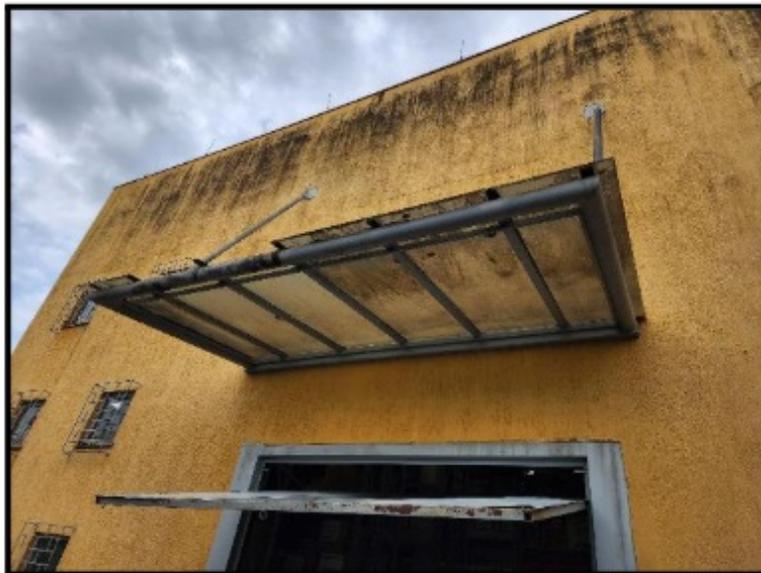
Os toldos da edificação do Fórum Eleitoral de Francisco Beltrão apresentam um avançado estado de degradação, com placas quebradas, furos, ferrugem, manchas e acúmulo de sujeira. Essa condição compromete não apenas a estética do imóvel, mas também a funcionalidade de proteção contra intempéries, podendo resultar em danos ao patrimônio e desconforto aos usuários.

Para solucionar este problema de forma definitiva, a reforma planejada inclui a substituição completa das placas de forro existentes por novas placas de policarbonato compacto fumê de 4mm. Este material já vem sendo utilizado em outras reformas do Tribunal, garantindo maior durabilidade e eficiência.

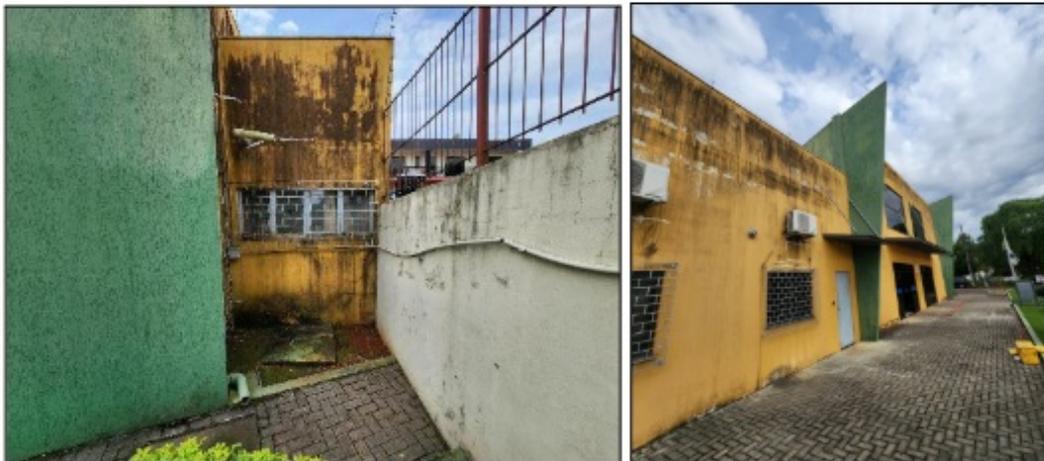
As paredes externas da edificação do Fórum Eleitoral de Francisco Beltrão encontram-se em péssimo estado de conservação, apresentando muitas manchas escuras que comprometem a estética geral do imóvel, além de diversas trincas superficiais no revestimento que ocasionam manchas de umidade nas áreas internas. Em alguns locais, a precariedade do revestimento é tanta que se observam infiltrações de maior volume pelas paredes.

Essa deterioração não apenas prejudica a imagem do Fórum, mas também pode levar a danos estruturais e insalubridade nas áreas internas, gerando custos adicionais de manutenção e desconforto para usuários e servidores.

Considerando o grave estado atual das paredes, não se recomenda a realização de um reparo sobre a argamassa existente. Para uma solução definitiva, é necessária a raspagem completa da argamassa e a execução de um novo revestimento, com aplicação de chapisco, emboço, massa acrílica e pintura de acabamento.

Esta intervenção é essencial para restaurar a integridade das paredes, eliminar as infiltrações e garantir a salubridade do ambiente.

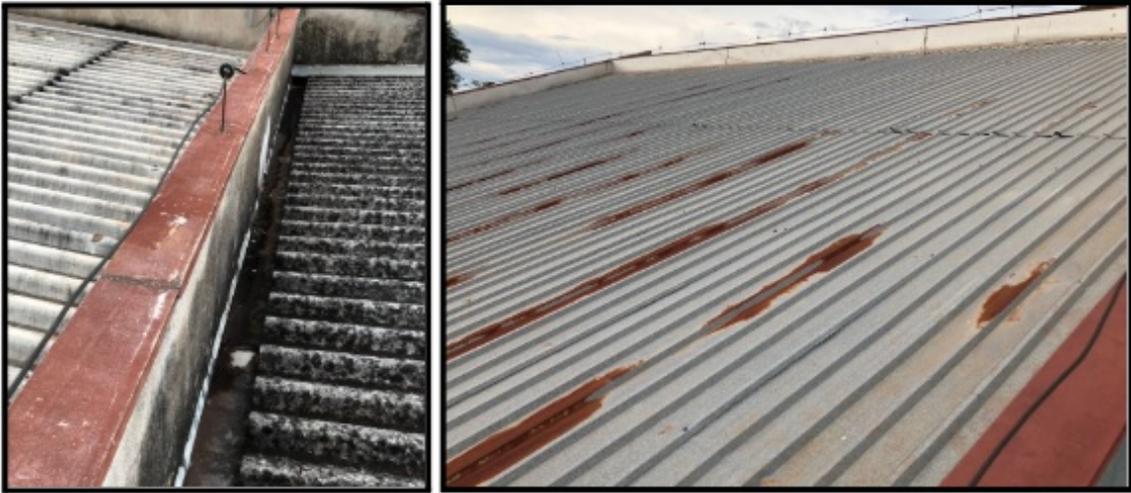
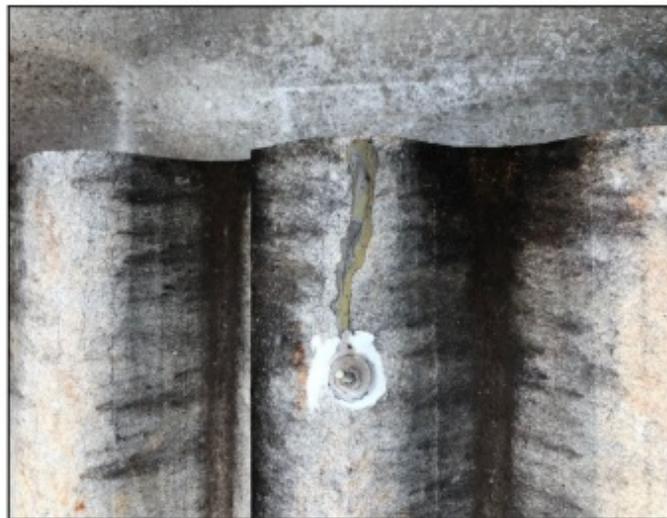
A edificação do Fórum Eleitoral de Foz do Iguaçu apresenta múltiplos pontos de infiltração em suas coberturas, decorrentes de diversas falhas, como telhas quebradas ou amassadas, vedações inadequadas em rufos e calhas danificadas.

A adoção dessa solução não só eliminará as infiltrações de forma permanente, mas também proporcionará ganhos significativos em termos de durabilidade, conforto térmico e acústico para as áreas internas do Fórum.

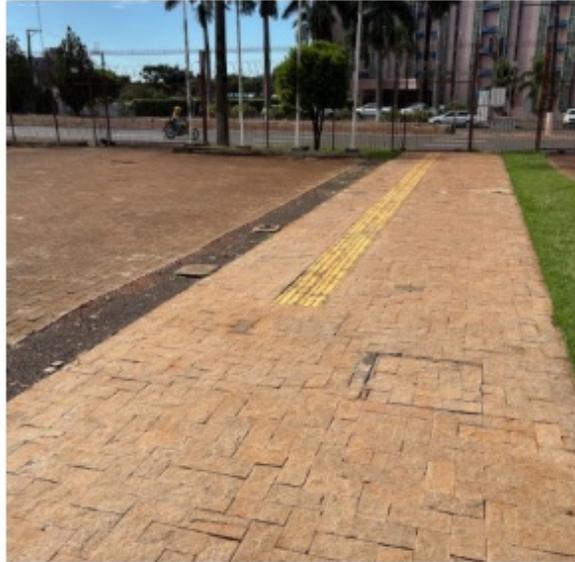
Para uma solução abrangente, a reforma planejada visa a adaptação completa das áreas internas aos padrões das normas de acessibilidade. Isso inclui a instalação de placas com escrita em braille, a adaptação de sanitários acessíveis com barras de apoio, alarme de emergência e sinalização adequada, tanto para o público externo quanto para os servidores. Será criado também um caminho acessível com piso tátil interligando os principais pontos acessados pelo público

externo. Nas áreas externas, serão implementadas vagas reservadas para pessoas com deficiência e idosos.

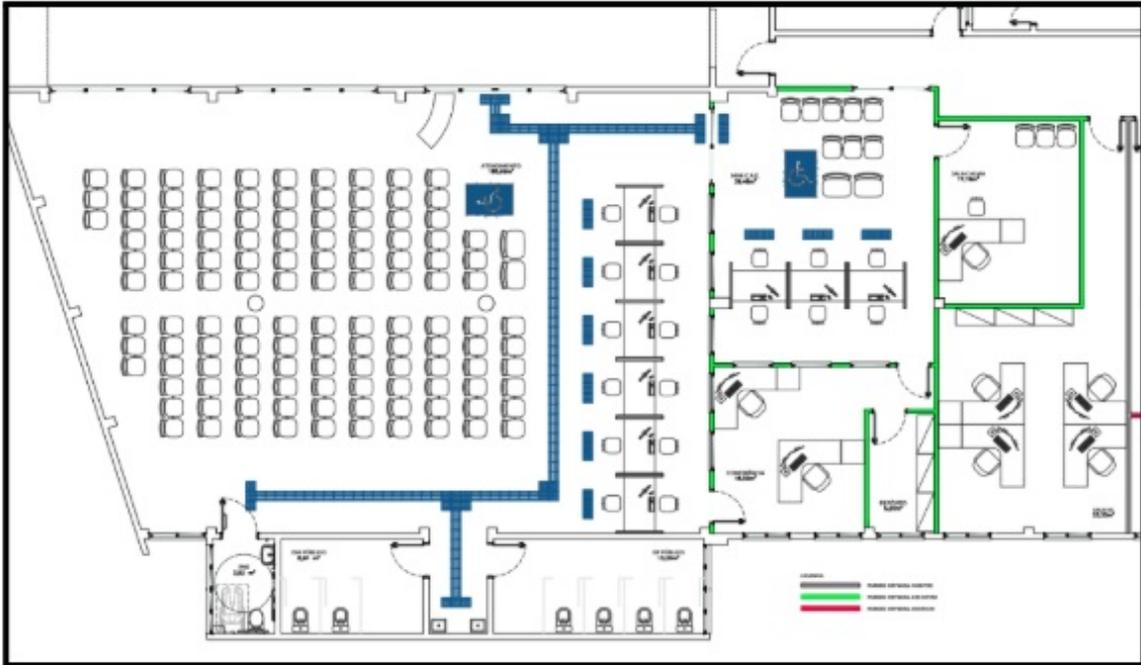
Originalmente projetado para quatro zonas eleitorais, o Fórum Eleitoral de Foz do Iguaçu, após o rezoneamento, passou a abrigar apenas três, o que gerou um descompasso no aproveitamento do espaço.

O novo espaço de atendimento aos eleitores será criado para o período ordinário, com área reduzida, melhorando o consumo de energia elétrica, especialmente com aparelhos de ar condicionado, enquanto todo o ambiente da CAE poderá ser utilizado nos períodos de maior demanda, como no final do prazo para alistamento.

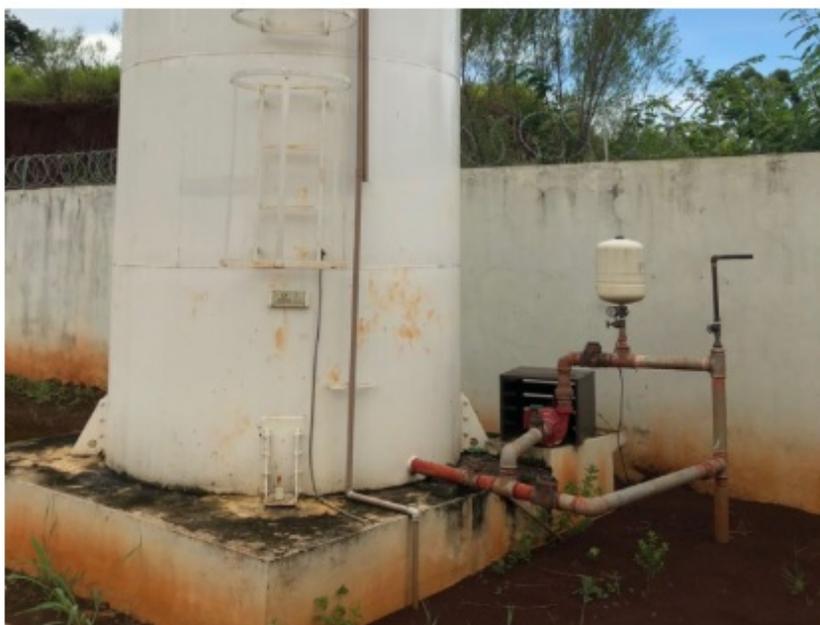
Atualmente a edificação do Fórum Eleitoral de Foz do Iguaçu está com o sistema de proteção por hidrantes desabilitado pela falta de manutenção e testes dos sistemas nos últimos anos. Da mesma maneira, o sistema de alarme de incêndio também está inoperante.

Para a reforma está prevista a substituição completa das tubulações de hidrantes, criando um novo sistema de tubulação aparente que irá facilitar a manutenção, assim como um novo abrigo para a bomba de incêndio e a adequação elétrica do sistema, o sistema de alarme também precisa ser reparado, com a substituição da central de alarme.

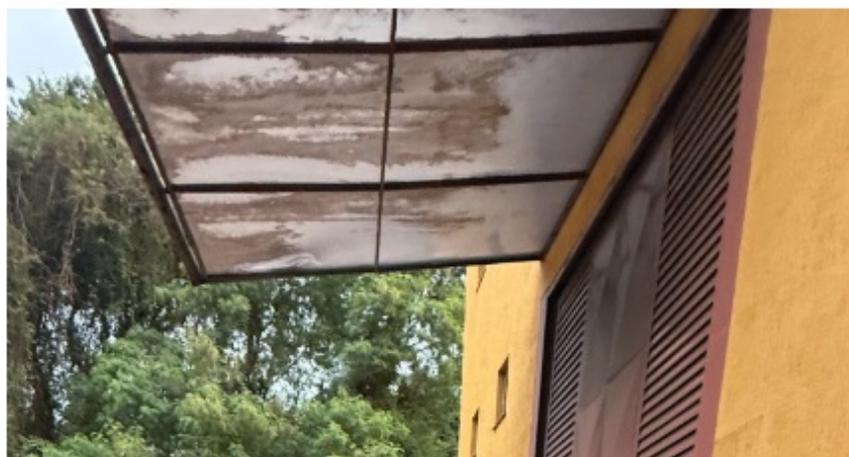
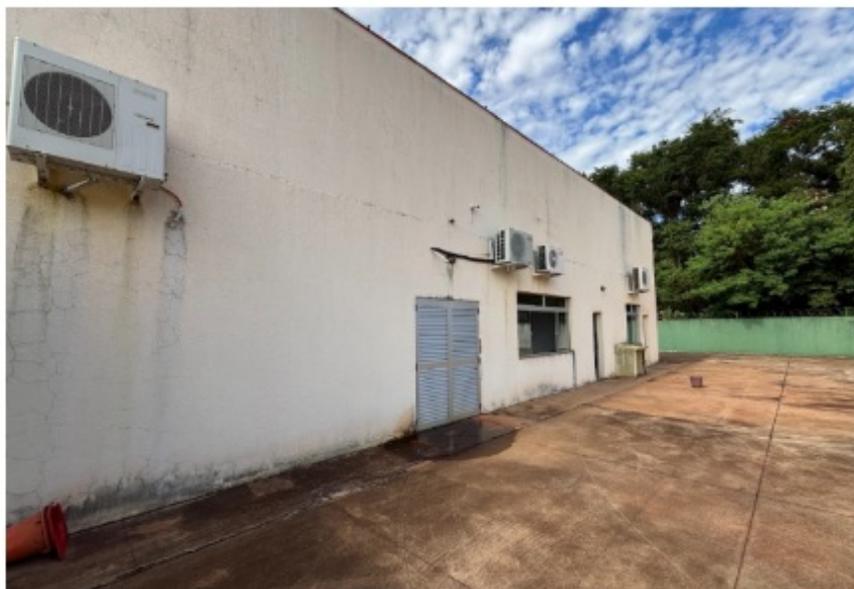
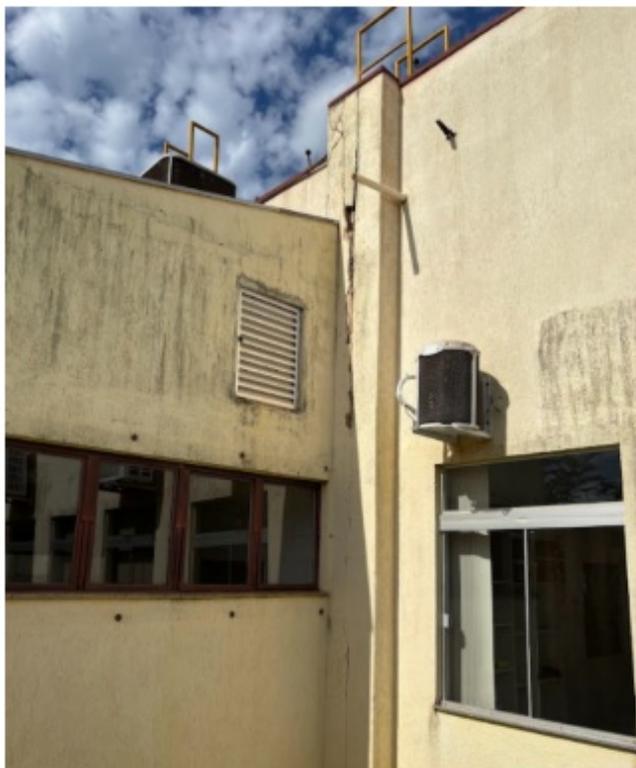
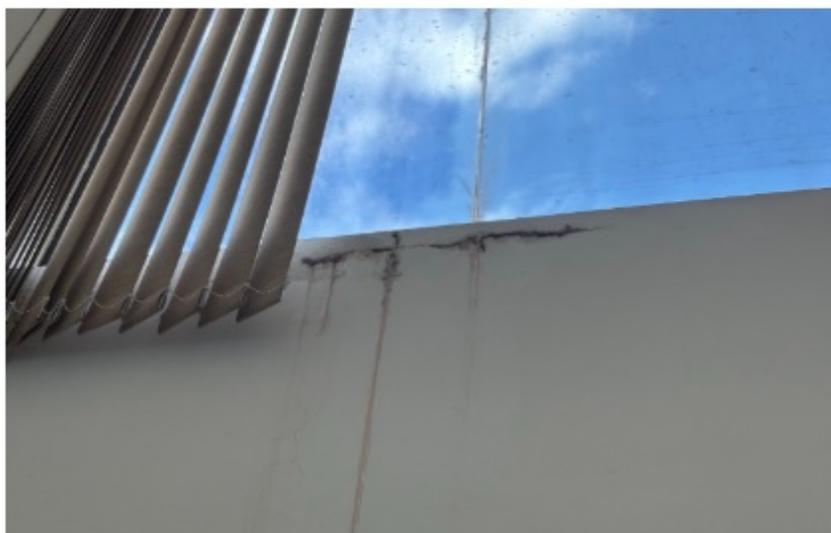
Durante a vistoria completa da edificação que abriga o Fórum Eleitoral de Foz do Iguaçu, além dos pontos principais já apresentados, foram identificados diversos pequenos serviços que, embora individualmente pareçam menores, são cruciais para a manutenção geral, a funcionalidade e a segurança dos espaços.

Estes incluem reparos em trincas em paredes, correção de infiltrações em janelas, reparos no revestimento interno e externo, instalação de rufo pingadeira em muros de divisa, substituição dos toldos, execução de novo toldo na área dos fundos, substituição de tampas de caixa de passagem quebradas, a substituição das portas externas de estrutura frágil, substituição do revestimento cerâmico danificado, troca de portas internas danificadas.

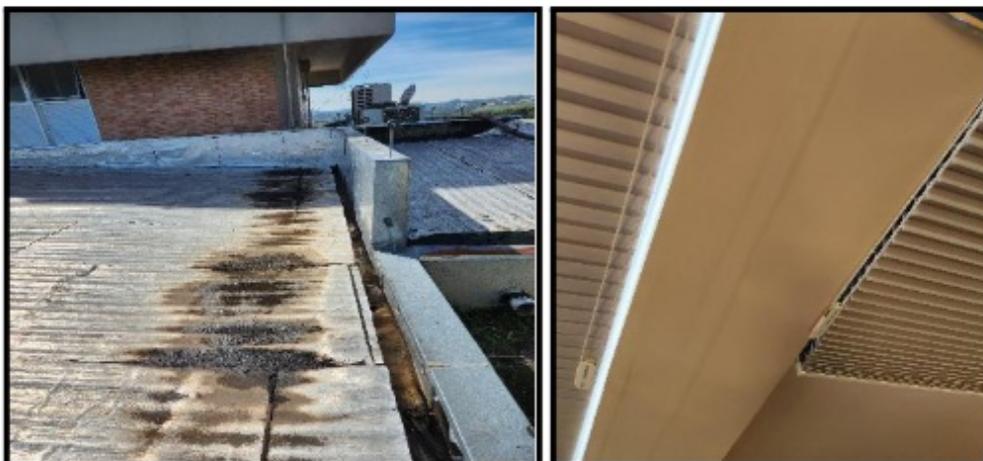
Existem múltiplos pontos de infiltrações na área dos fundos da Sala de Sessões, bem como na Sala Técnica e na Sala de Reuniões dos membros da corte, que são adjacentes à Sala de Sessões. Além disso, a cobertura da Sala de Sessões é composta por um telhado metálico em estado de conservação precário, apresentando deformações significativas e diversas trincas na laje lateral. Essas ocorrências comprometem a impermeabilização da estrutura.

Embora as infiltrações não tenham causado danos graves ao ambiente ou interrompido as sessões, o estado da cobertura indica que a situação pode se agravar de forma abrupta se nenhuma intervenção for realizada. A deterioração contínua da cobertura aumenta o risco de danos maiores, incluindo interrupções nas atividades do tribunal. A gravidade da situação reside no potencial de deterioração rápida e danos significativos ao patrimônio.

Para uma solução definitiva, propõe-se a substituição das telhas existentes por telhas trapezoidais do tipo sanduíche. Essa medida já se mostrou eficaz em outras edificações do TRE-PR, como o Fórum Eleitoral de Londrina e os gabinetes da Corte, garantindo maior durabilidade e eficiência na impermeabilização. Essa solução não só resolve o problema imediato das infiltrações, mas também garante uma maior durabilidade e resistência da cobertura a longo prazo.

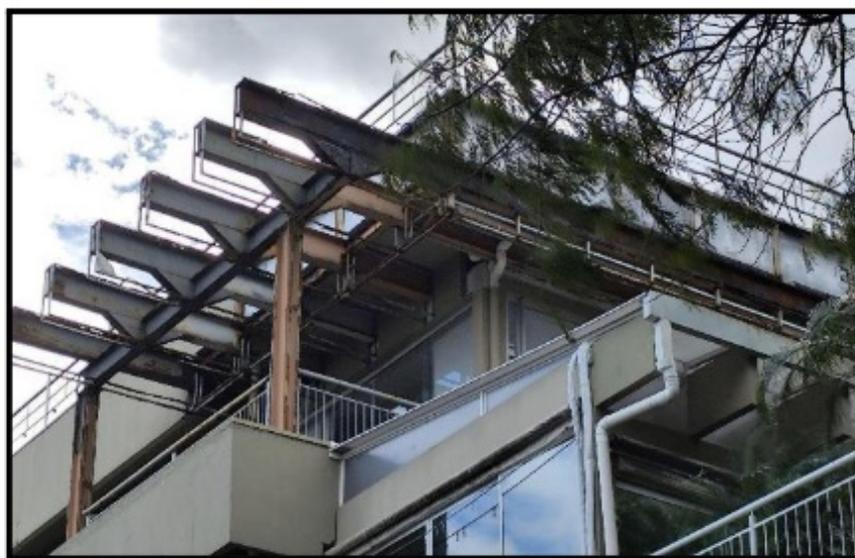
O ambiente do deck da Sala de Sessões está interditado desde 2024, devido a graves infiltrações no pergolado. Estas infiltrações causam danos significativos à estrutura de sustentação das placas de fechamento, resultando na remoção das mesmas por risco iminente de queda, conforme constatado em laudo técnico. O laudo identificou a necessidade urgente de remover as partes enferrujadas para evitar a progressão da corrosão, realizar o tratamento das demais superfícies metálicas com pintura protetiva, e efetuar um novo fechamento das estruturas.

A intervenção não é apenas uma questão de estética, mas uma necessidade crítica para garantir a segurança dos usuários e evitar o agravamento da corrosão, que pode comprometer a integridade estrutural do prédio e causar danos às áreas internas da Sala de Sessões. A interdição do espaço externo do deck é uma medida paliativa, que visa mitigar os riscos imediatos, mas não resolve o problema de forma definitiva.

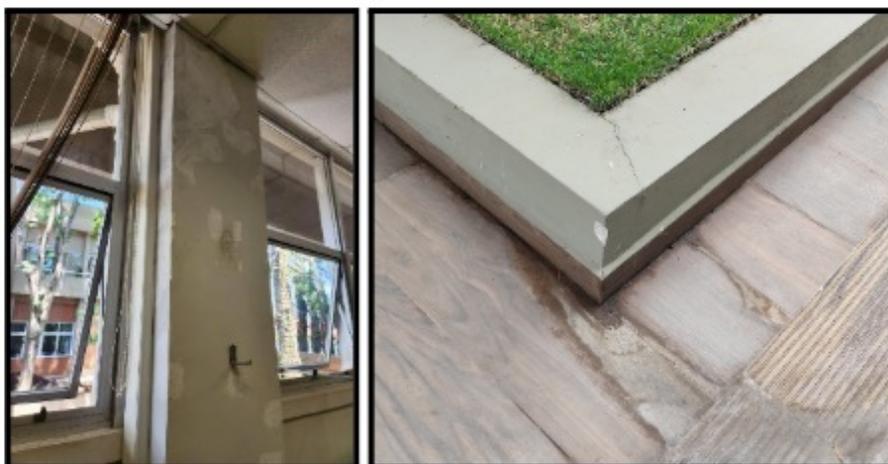
As falhas críticas na impermeabilização da laje do terraço da Presidência e

nos sistemas de drenagem das floreiras estão causando infiltrações severas nas salas da Corregedoria, localizadas no pavimento inferior. Estas infiltrações não apenas comprometem a estética dos ambientes no andar inferior, com manchas e bolhas nas paredes e no piso, mas também resultam em goteiras constantes que prejudicam o uso diário dos espaços. Além disso, as infiltrações implicam em prejuízos contínuos com a necessidade frequente de pintura e cuidados com o mobiliário.

Esta não é apenas uma questão de manutenção visual, mas uma necessidade urgente para evitar danos estruturais maiores e garantir a funcionalidade adequada dos espaços da Corregedoria. A deterioração contínua causada pelas infiltrações pode levar a problemas mais graves, incluindo danos à estrutura do edifício e interrupções nas atividades do tribunal.

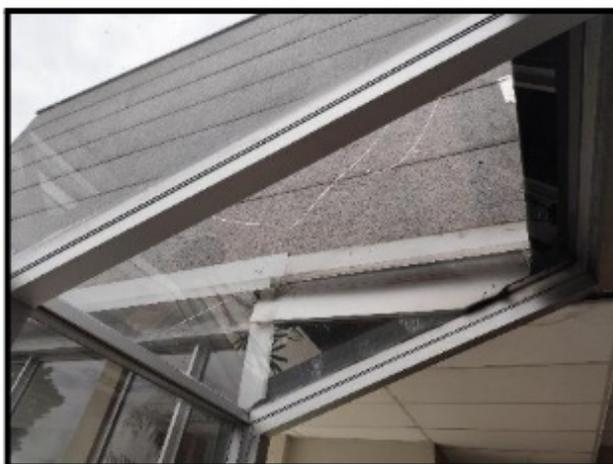
Alguns vidros na área de circulação adjacente à Sala de Sessões estão trincados, o que gera risco de acidentes tanto pelas infiltrações que tornam o piso escorregadio na área de passagem de pessoas quanto pelo risco de queda, já que

alguns dos vidros danificados estão localizados na cobertura do corredor. As infiltrações estão comprometendo a segurança e a integridade do local.

A situação atual não apenas apresenta um risco imediato à segurança dos usuários, mas também pode levar a danos maiores na estrutura do corredor se não for devidamente tratada. A presença de água e a deterioração dos vidros podem agravar-se rapidamente, resultando em interrupções no trânsito e necessidade de reparos mais extensivos.

Para uma solução definitiva, é imperativo substituir os vidros trincados e aplicar uma nova vedação dos vidros superiores, a fim de sanar as infiltrações no local. Essa intervenção é essencial para restaurar a segurança e a funcionalidade do acesso à sala de Sessões, prevenindo acidentes e garantindo um ambiente seguro para todos os usuários.

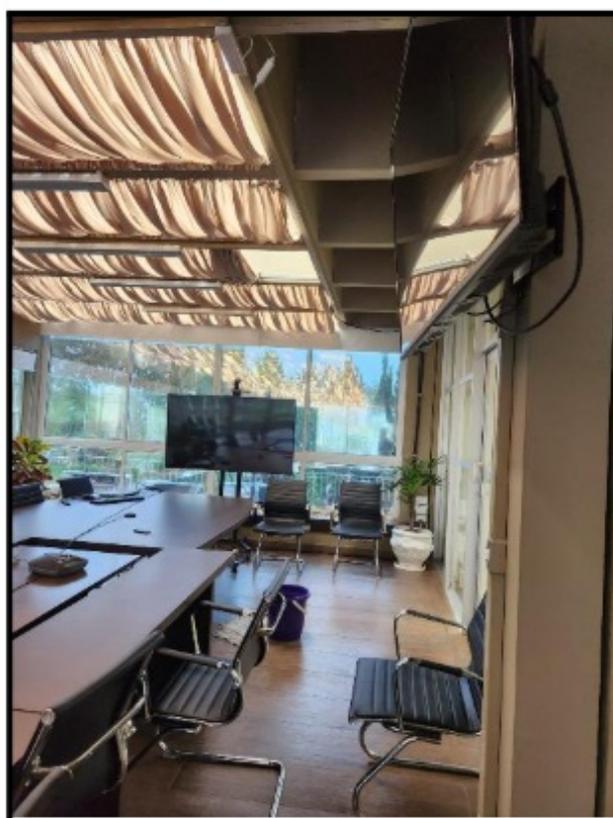
A cobertura de policarbonato da sala de reuniões localizada no terraço da Presidência apresenta múltiplos pontos de infiltração, inviabilizando o uso da sala em dias de chuva. Adicionalmente, a cobertura não possui tratamento acústico e térmico adequado, o que agrava o desconforto durante as reuniões em dias de chuva, e contribui para o aumento significativo do consumo de energia elétrica devido ao uso constante de aparelhos de ar-condicionado, tanto em dias quentes quanto frios.

As tentativas de reparos pontuais nas áreas de infiltração se mostraram

inefizes, indicando a necessidade de uma solução mais abrangente e definitiva, motivo pelo qual propõe-se a substituição completa das chapas de policarbonato por telhas trapezoidais do tipo sanduíche. Esta solução não apenas corrigirá as infiltrações de forma permanente, mas também proporcionará um melhor isolamento térmico e acústico ao ambiente, melhorando o conforto dos usuários e reduzindo o consumo de energia elétrica.

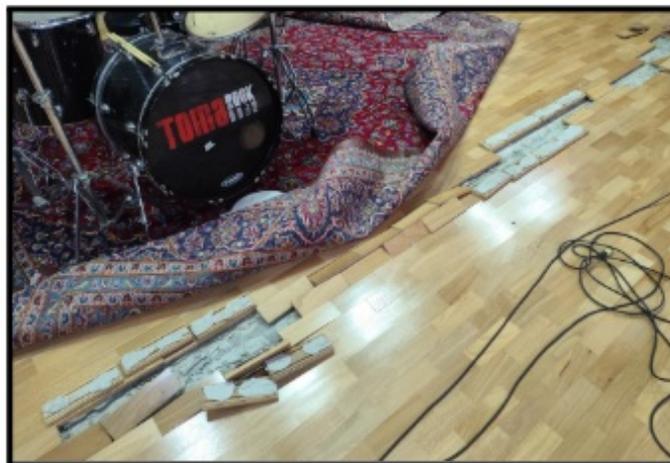
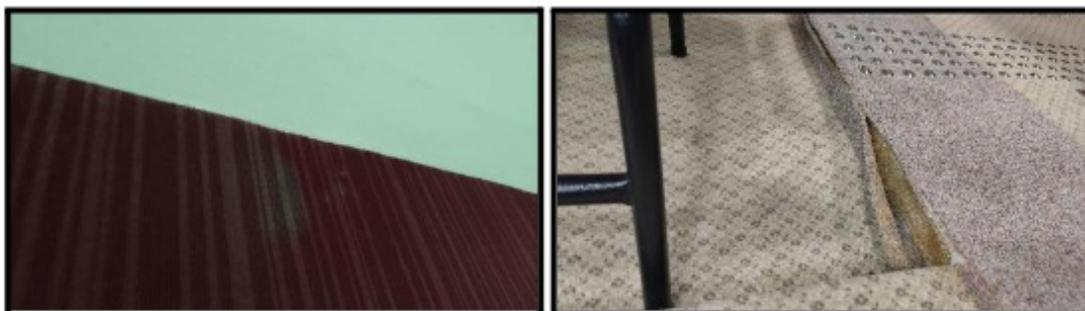
Foi identificado um problema no sistema de drenagem da área ao lado do auditório que, somado à falta de impermeabilização da área do palco, faz com que os blocos de madeira do piso do palco se soltem, com risco de acidentes e necessidade de interdição do ambiente.

Em razão da necessidade de reforma, e considerando a degradação decorrente do uso, aliada aos danos causados pelo mofo e pela umidade, é necessária a substituição completa do carpete existente nos pisos e paredes do auditório. A umidade constante e o mofo não apenas danificam os materiais, mas também criam um ambiente insalubre para os usuários, com potencial para causar problemas de saúde.

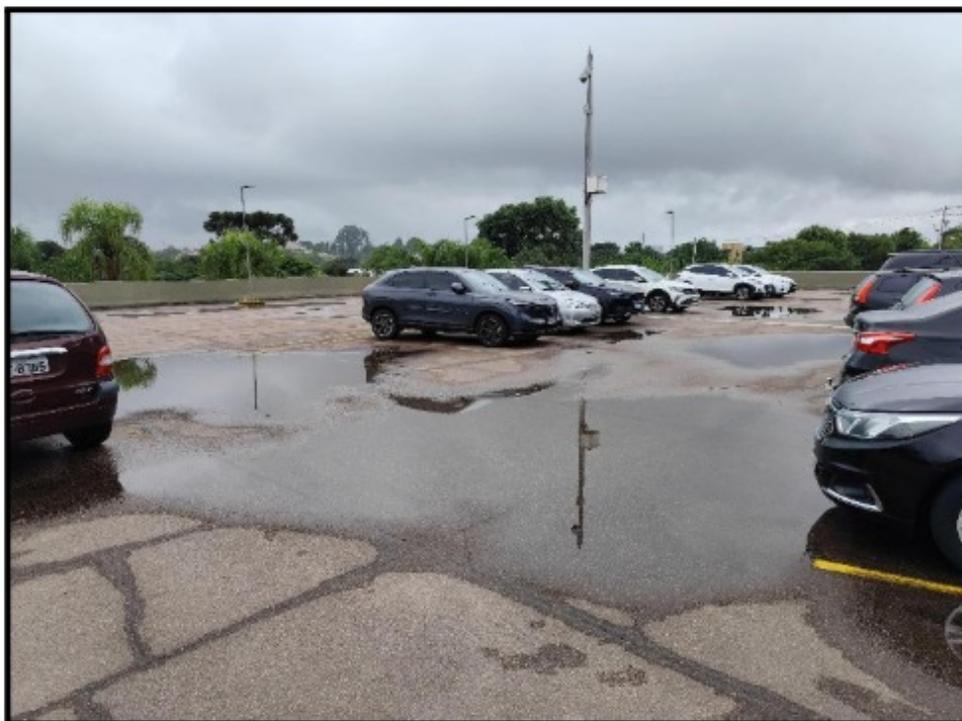
A área de estacionamento localizada acima do Centro Logístico sofre com graves problemas de empoçamento de águas pluviais, dificultando o uso nos dias chuvosos e nos dias seguintes. Além disso, existem inúmeras infiltrações que afetam vários ambientes internos, algumas de grande intensidade, afetando inclusive as instalações elétricas da edificação abaixo localizada e gerando riscos aos usuários e danos patrimoniais.

Os alagamentos constantes geram dificuldades no uso de determinadas áreas, prejudicando o espaço útil do depósito e ocasionando danos aos materiais armazenados. Essa situação compromete a funcionalidade do Centro Logístico e pode levar a prejuízos materiais significativos, além de colocar em risco a

segurança dos usuários. A persistência desses problemas pode resultar em danos estruturais ao prédio e interrupções nas atividades.

A necessidade de resolver os graves problemas de empoçamento e infiltrações, o risco de danos materiais e a interrupção das atividades justificam a inclusão desta substituição e impermeabilização no Plano de Obras 2025-2026.
