TRIBUNAL REGIONAL ELEITORAL DO PARANÁ

ESTUDO TÉCNICO PRELIMINAR DE ENGENHARIA

PAD nº 15220/2020

Levantamentos das necessidades
e estudo de soluções para
adequação do edifício que abriga o
Fórum Eleitoral de Joaquim Távora

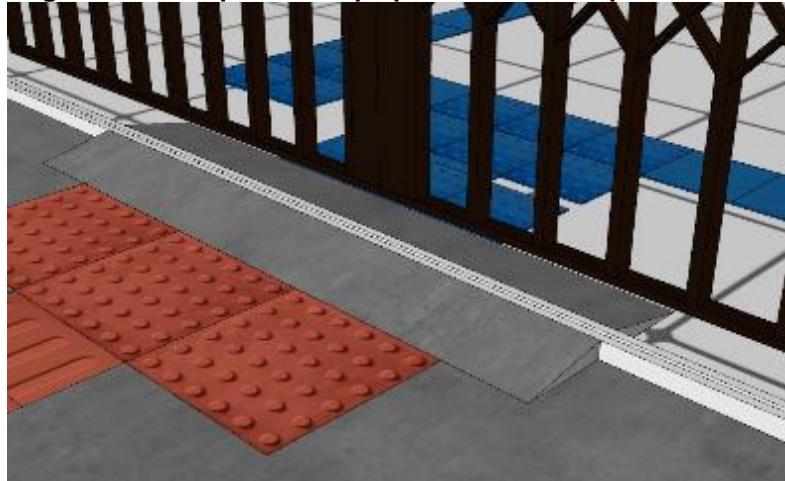
Imagen 8 – Exemplo de rampa para canaleta da porta de correr

A única solução contempla a execução do piso tátil de acordo com a norma, interligando o portão de pedestres à entrada da C.A.E com execução de rampa para vencer o desnível existente na entrada da edificação.

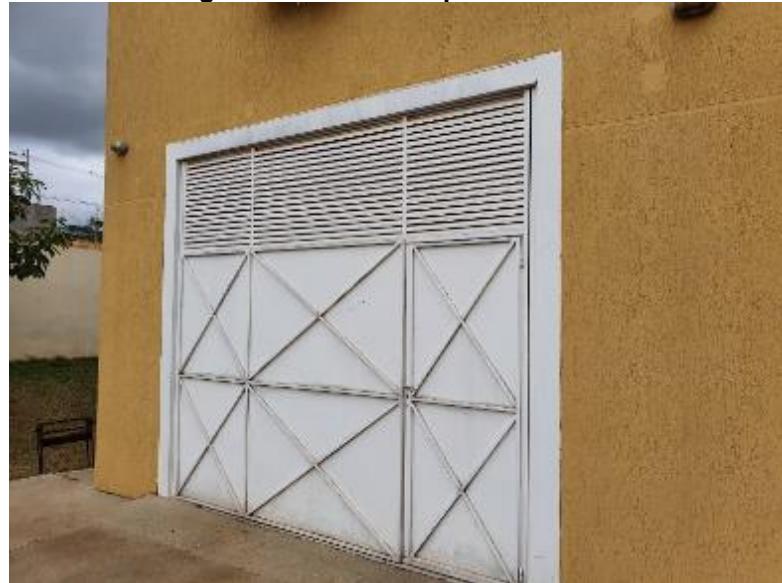
Imagen 20 – Portão depósito de urnas

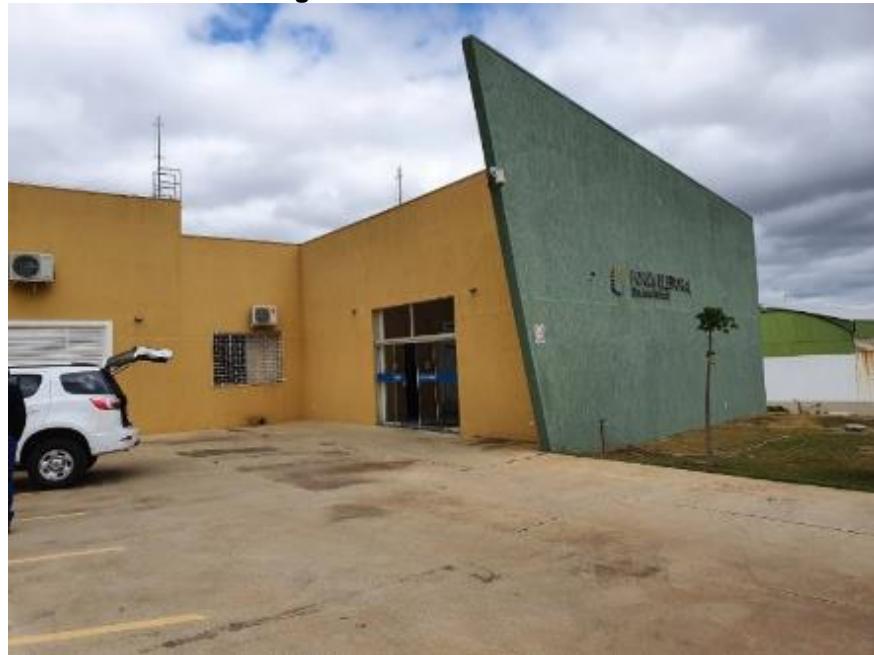
Inexiste sobre a C.A.E. e sobre o Depósito de Urnas toldo. A instalação dos toldos não foi solicitada pelos servidores locais, contudo, sobre a porta da C.A.E. podem ser observados sinais de infiltrações ocasionadas por uma trinca, que poderia ter sido evitada com o toldo sobre a porta.

Imagen 21 – Entrada da C.A.E.

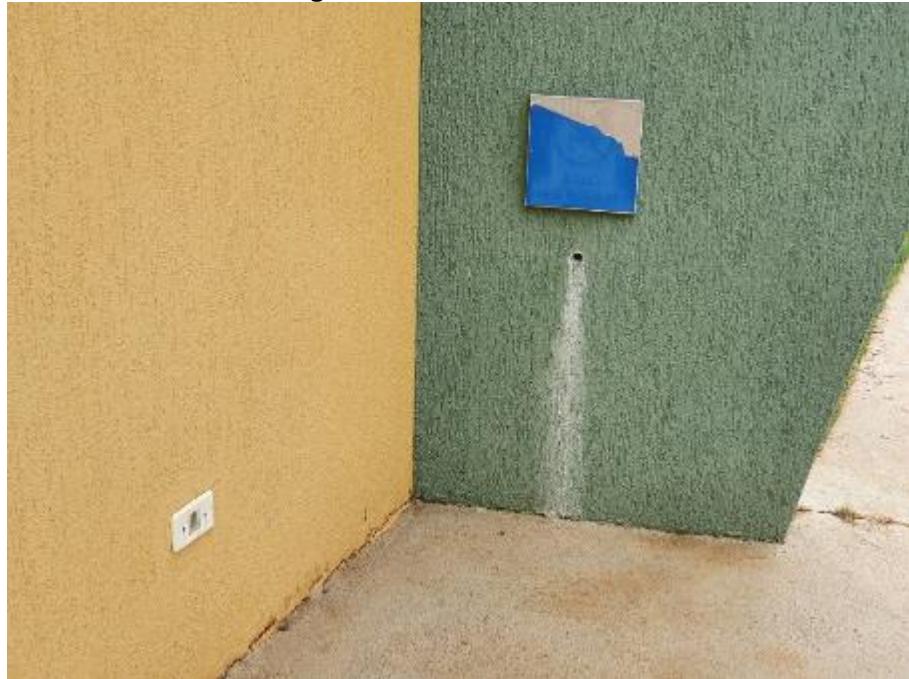
Imagen 29 – Torneira de reuso

Como esses serviços podem ser solucionados pela equipe de manutenção da SMIN, foi aberto o chamado de Engeman nº 11062 solicitando os reparos.

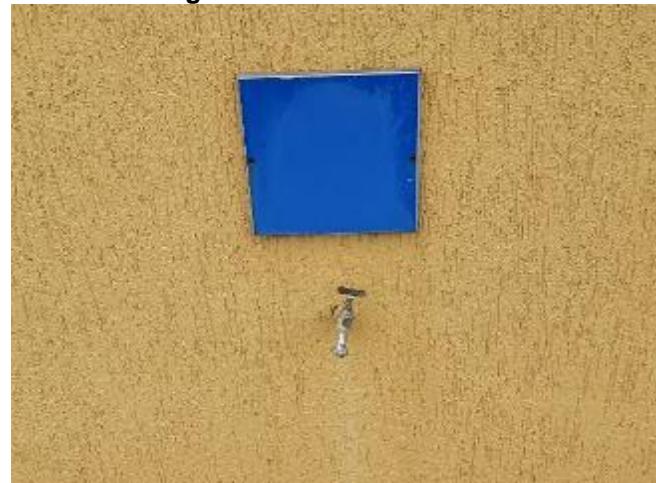
Imagen 30 – Torneira de reuso

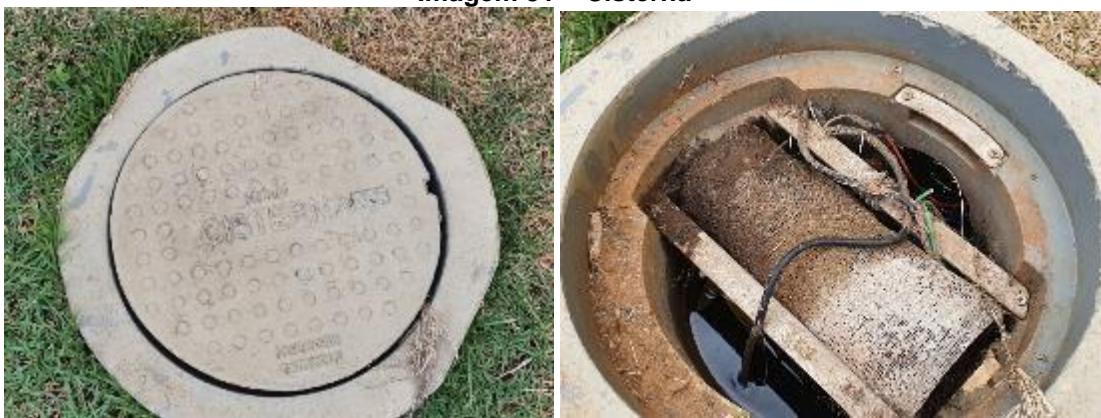
Imagen 31 – Cisterna

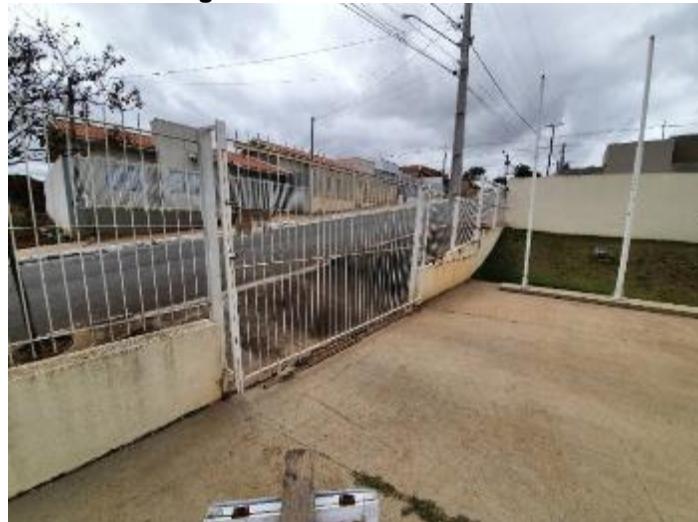
Atualmente o portão de veículos não possuí motor para automatização. Contudo, os servidores locais já estão providenciando cotações locais para a execução dos serviços.

Imagen 32 – Portão de Veículos

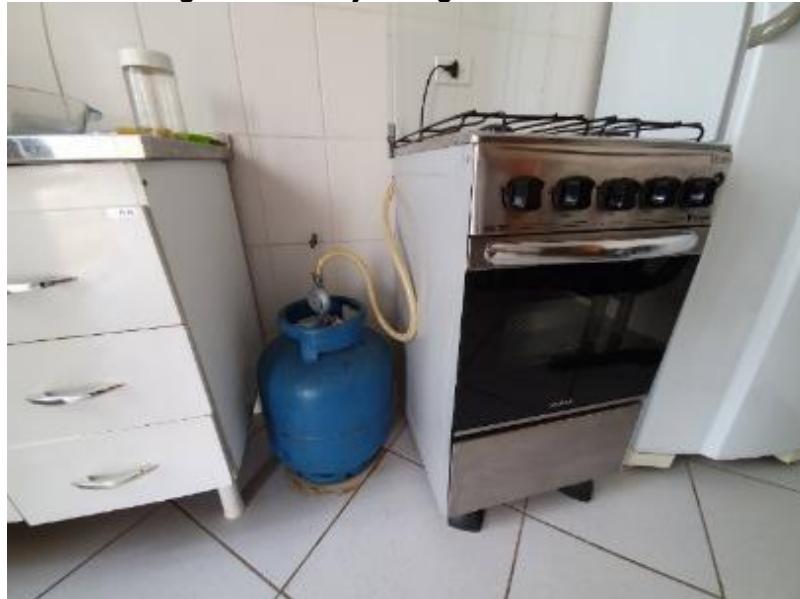
Imagen 49 – Botijão de gás na área interna

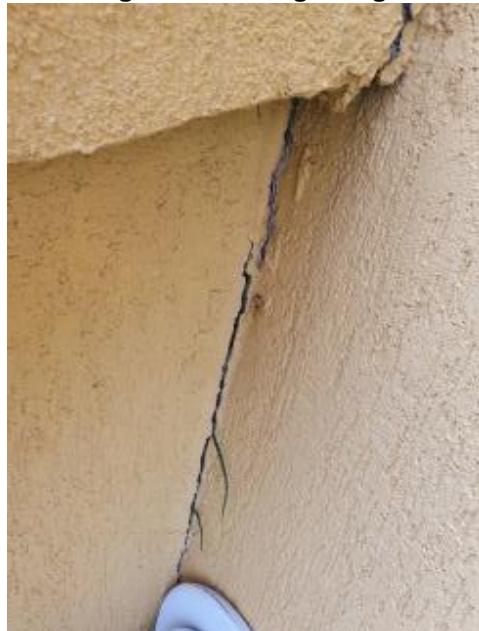
No encontro do abrigo com a edificação existe várias trincas, devido à movimentação da edificação. As trincas são apenas estéticas, sem risco à edificação, e podem ser corrigidas com aplicação de massa para fechamento. (**Solução 01o**)

Imagen 51 – Abrigo de gás

Os serviços para correção das trincas no abrigo de gás podem ser contratados também junto da pintura geral da edificação através de serviços de pintura em contratação futura.

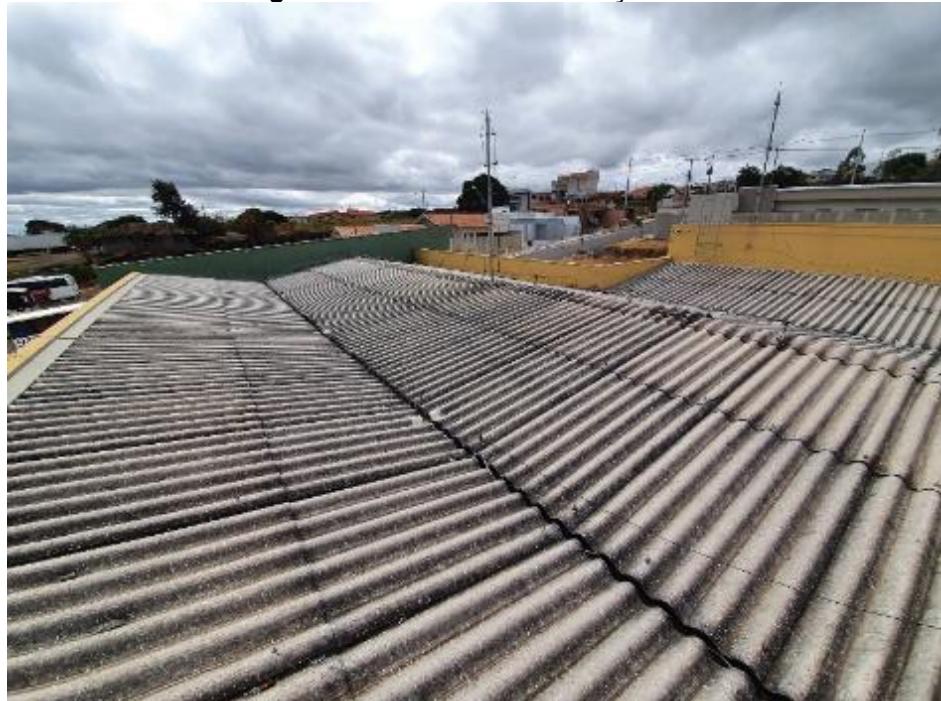
Contudo, na cobertura foram identificadas três situações que podem vir a causar infiltrações no futuro:

Imagen 55 – Cobertura – Situação atual

Como nenhuma infiltração atual é gerada pela cobertura, todos os serviços apresentados são preventivos, podendo ser realizados em contratação futura.

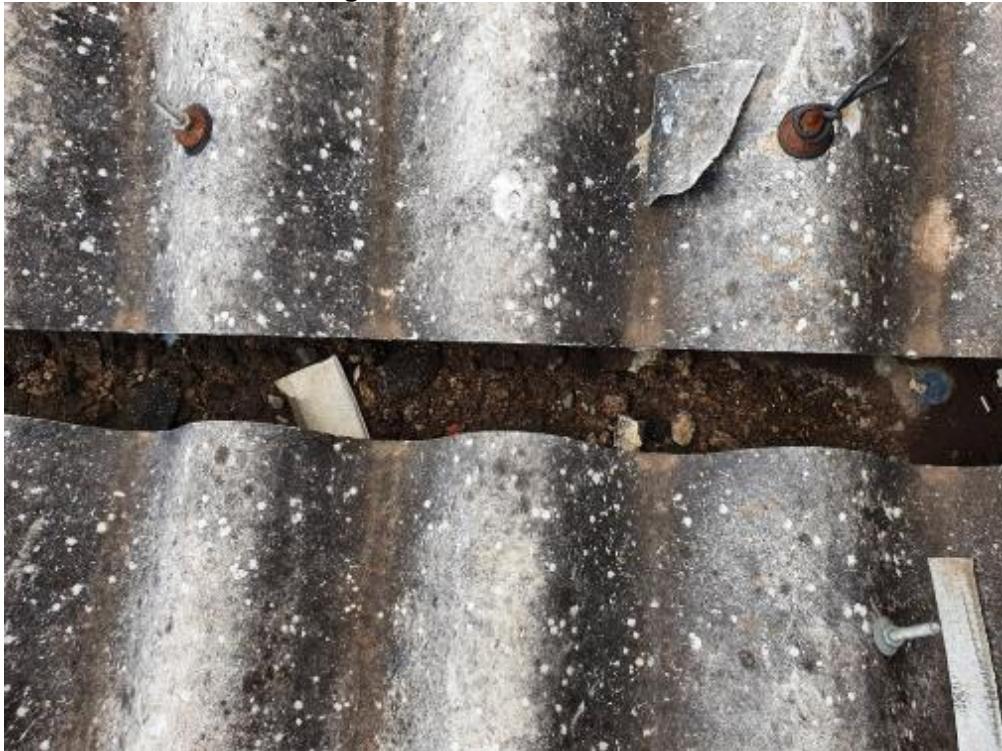
Imagen 56 – Cobertura – Calhas

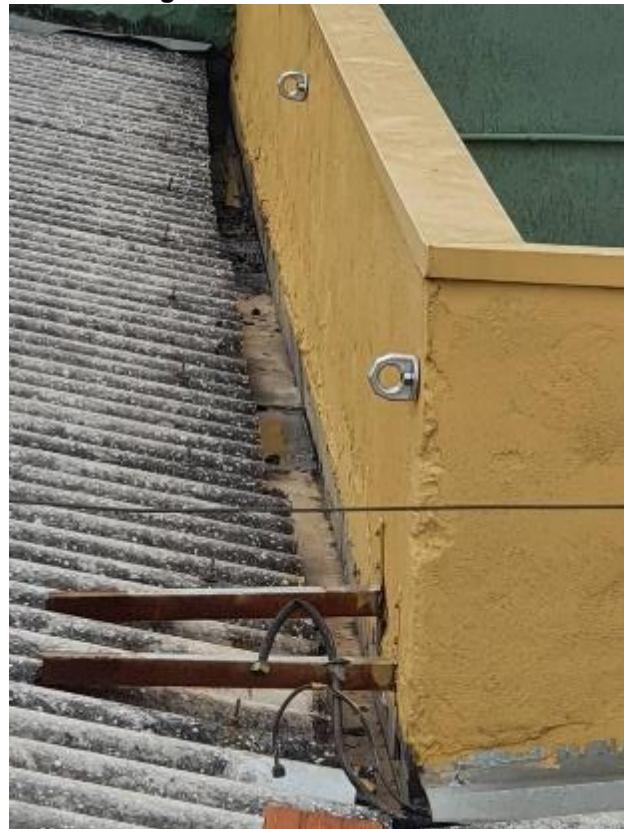
Imagen 57 – Cobertura – Calhas

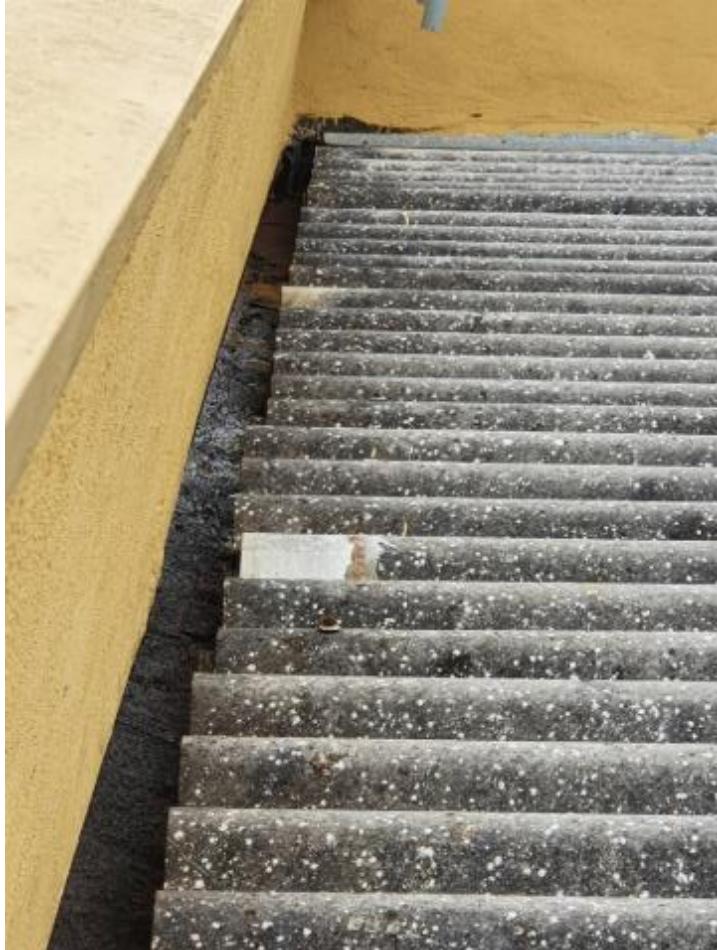
Imagen 58 – Cobertura – Calhas

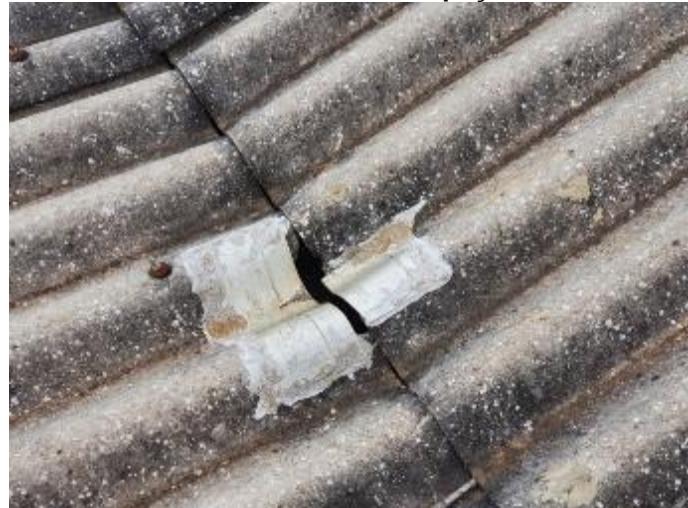
Imagen 60 – Cobertura – Telhas sem espaçamento sobre a calha

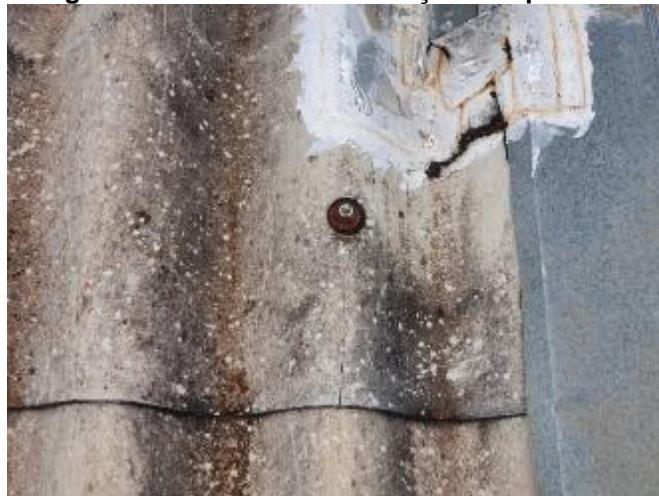
Imagen 62 – Cobertura – Oxidação dos parafusos

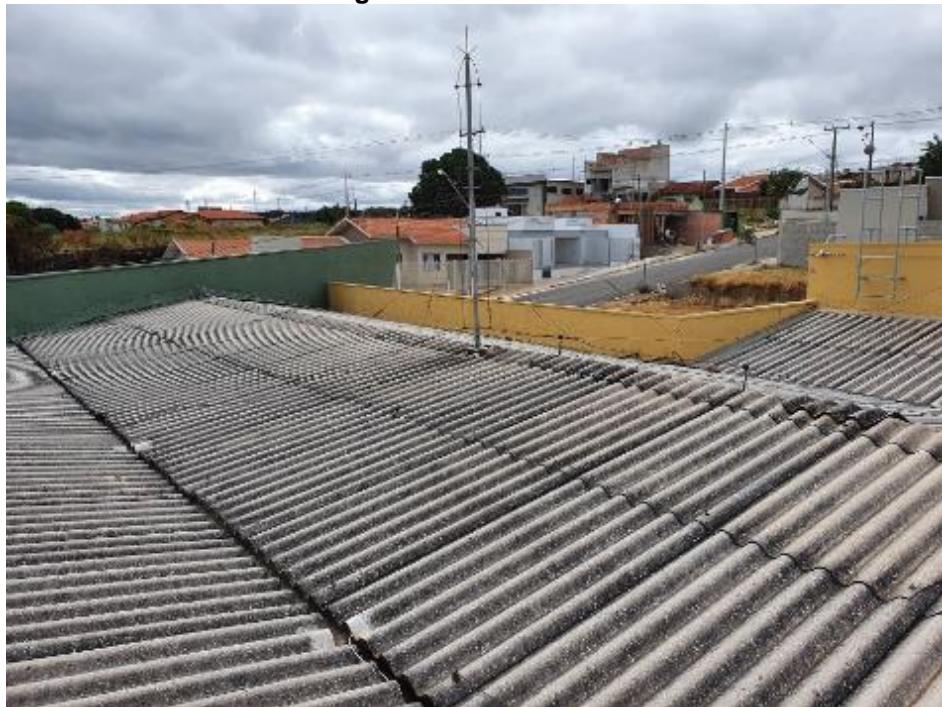
Imagen 64 – Mastro SPDA

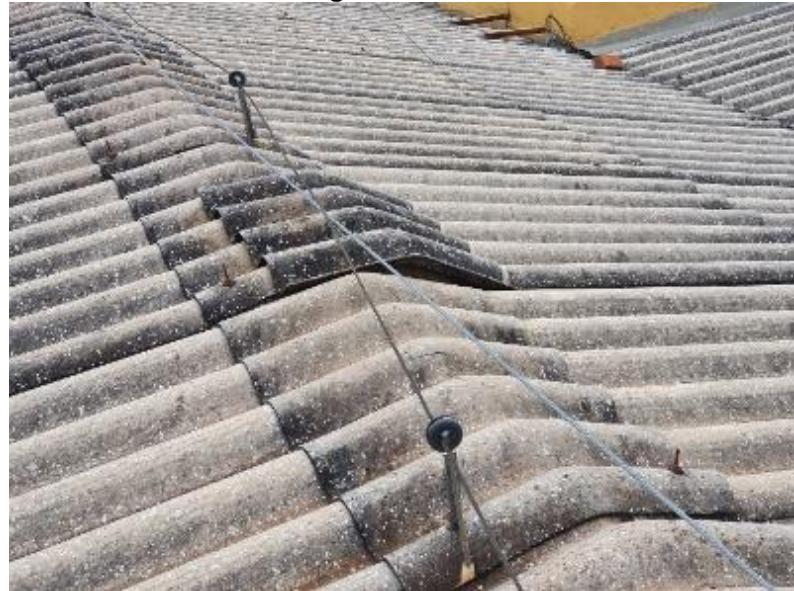
Imagen 65 – SPDA

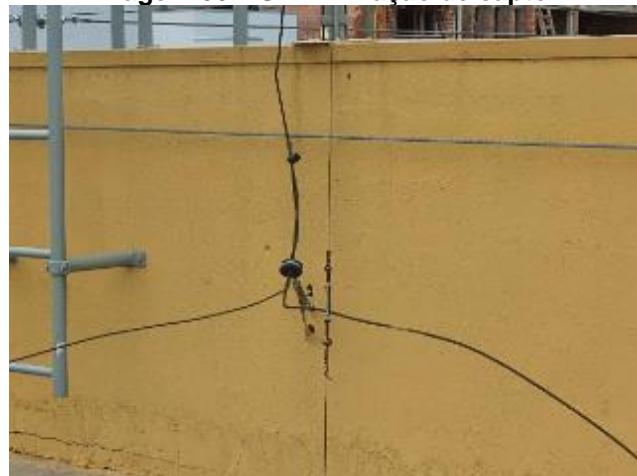
Imagen 66 – SPDA fixação de captor

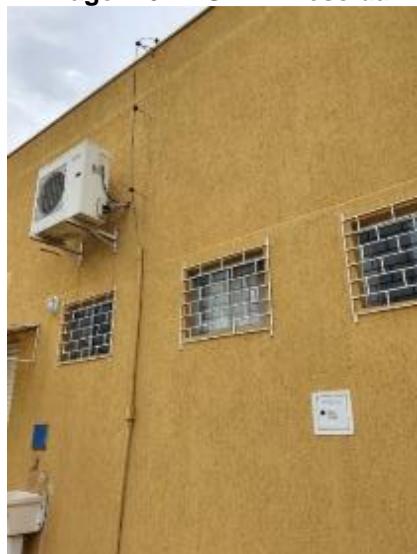
Imagen 67 – SPDA Descida

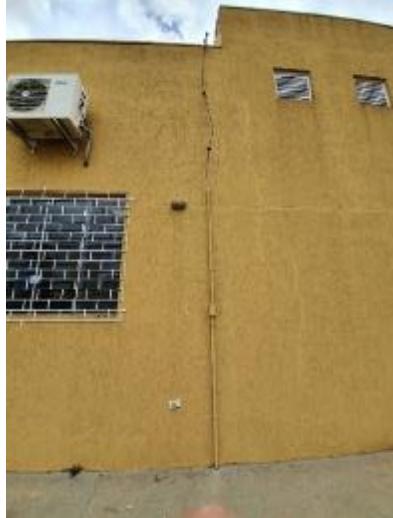
Imagen 68 – SPDA Descida

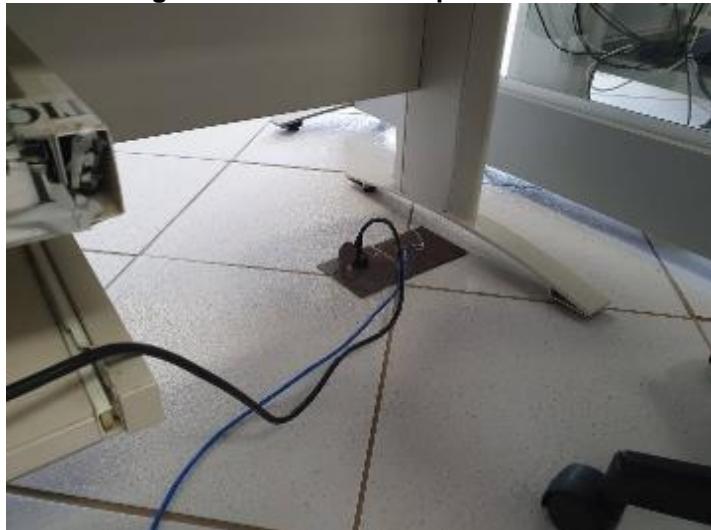
As tomadas de pios da C.A.E. apresentam bom funcionamento, sem sinais de desgaste, e não foi solicitado pelos servidores locais a sua readequação.

Imagen 71 – Tomadas de piso da C.A.E.

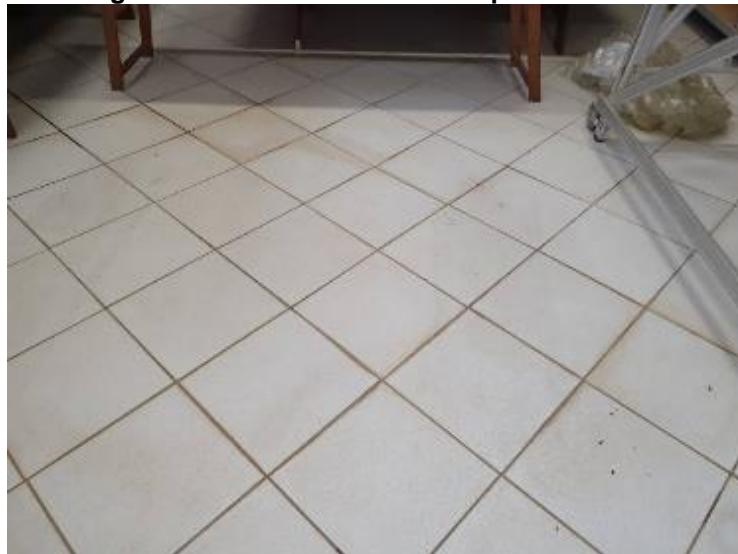
Imagen 73 – Piso cerâmico do depósito de urnas

Vale a pena ressaltar que se trata de um serviço apenas para melhorar a estética no ambiente do Depósito, assim, mesmo a substituição pontual, não é essencial.

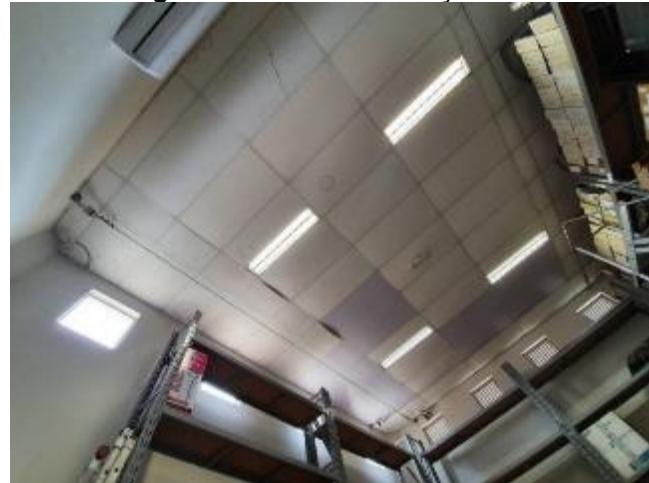
Em vários ambientes da edificação as placas de forro tipo fibro mineral estão danificadas por pontos de infiltrações antigas, já solucionadas, ou estão faltando, ou com falhas no encaixe, o que representa risco de queda das placas de forro.

Imagen 75 – Forro – Situação atual

- a) Substituição pontual das placas danificadas por placas de mesmo material, mantendo o forro de fibro mineral na edificação. Solução com menor tempo de execução, menos complexa e mais econômica. (**Solução 01u**)
- b) Substituição completa de todas as placas de forro fibro mineral por forro tipo PVC, com fornecimento e instalação pela empresa contratada. Solução que segue o novo padrão de forro que vem sendo utilizado pela SMIN. Solução mais cara e com maior tempo de execução. (**Solução 02u**)
- c) Substituição completa de todas as placas de forro fibro mineral por forro tipo PVC, com fornecimento das placas de forro pelo TRE-PR. Utiliza-se das placas de forro já adquiridas e que vem sendo utilizadas pela SMIN. Solução com tempo de execução mais elevado, contudo menos custosa se comparada à segunda solução apresentada. (**Solução 03u**)
